Pré-Rapport de repérage des matériaux et produits contenant de l'amiante avant réalisation de travaux dans un immeuble bâti

Nom du site : IDRIS BAT 506 PLOMB

IDRIS BAT 506
DR04
Rue John Von Neumann
91400 ORSAY

Référence du rapport : 17754456/S10.10.5.R

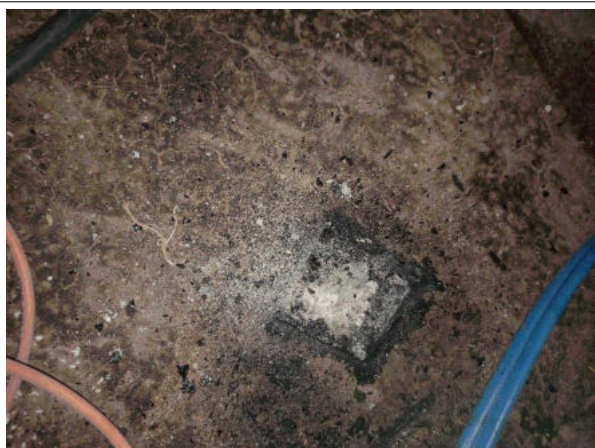
Prélèvement - 1 : INT / R+2 / Plateau de bureaux - Revêtement bitumineux- (Absence d'amiante)

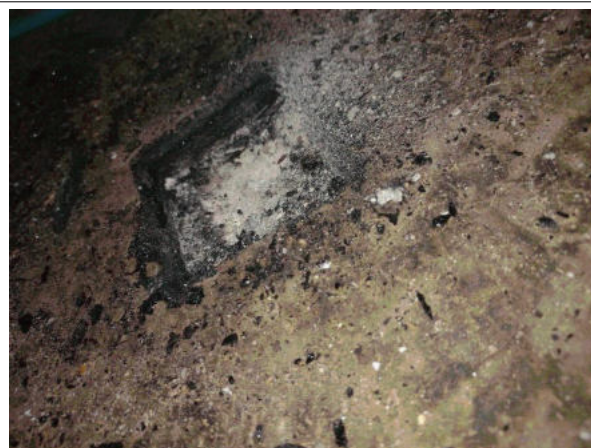
Prélèvement - 2 : INT / R+2 / Plateau de bureaux - Revêtement bitumineux- (Absence d'amiante)

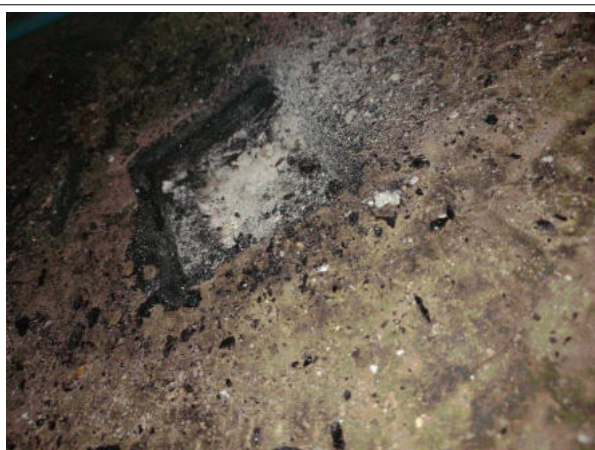
Prélèvement - 3 : INT / R+2 / Plateau de bureaux - Colle bitumineuse- (Absence d'amiante)

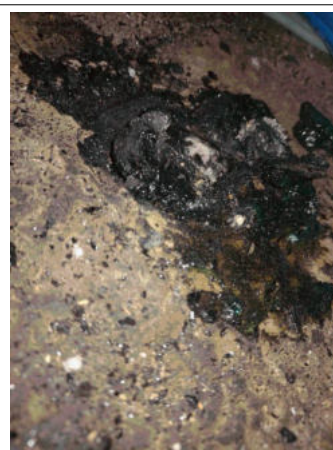
Prélèvement - 4 : INT / R+2 / Plateau de bureaux - Revêtement bitumineux- (Absence d'amiante)

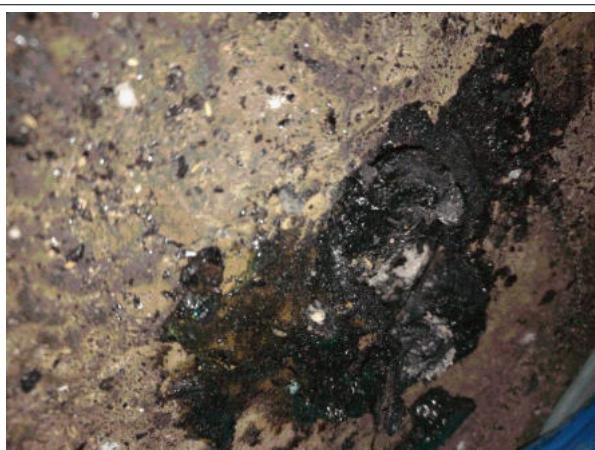
Prélèvement - 5 : INT / R+2 / Plateau de bureaux - Revêtement bitumineux- (Absence d'amiante)

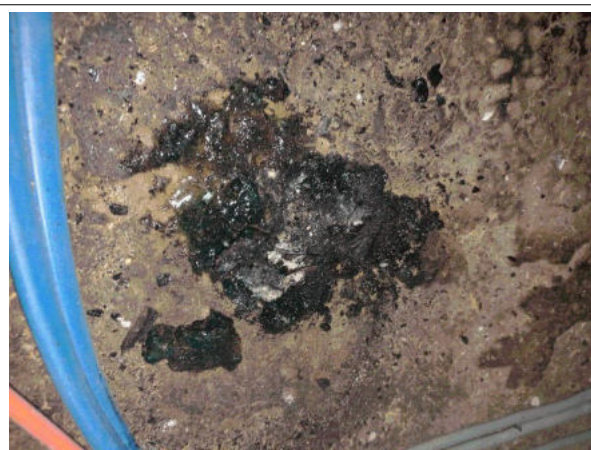
Prélèvement - 6 : INT / R+2 / Plateau de bureaux - Colle bitumineuse- (Absence d'amiante)

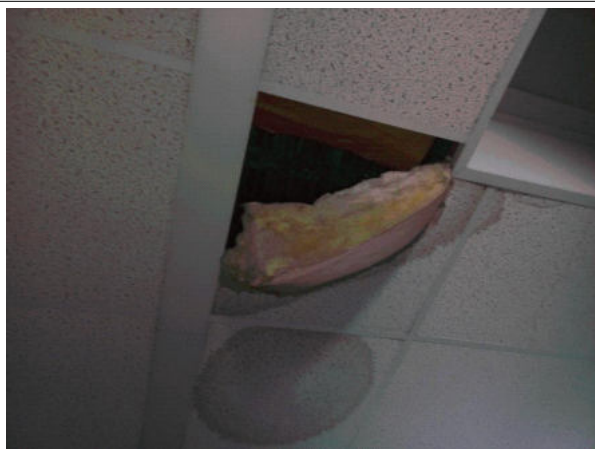
Prélèvement - 7 : INT / R+2 / Plateau de bureaux - Faux
plafond- (Absence d'amiante)

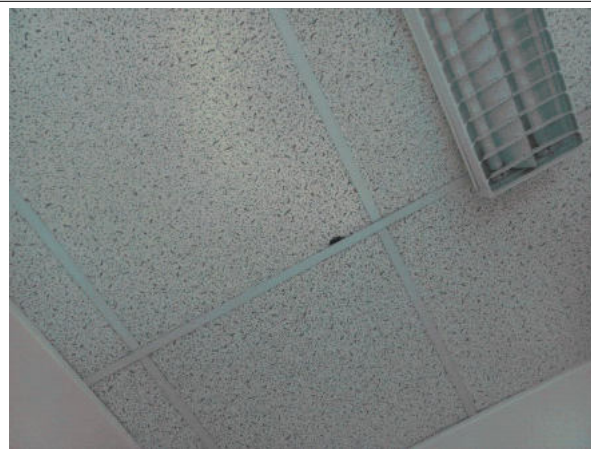
Prélèvement - 8 : INT / R+2 / Plateau de bureaux - Faux
plafond- (Absence d'amiante)

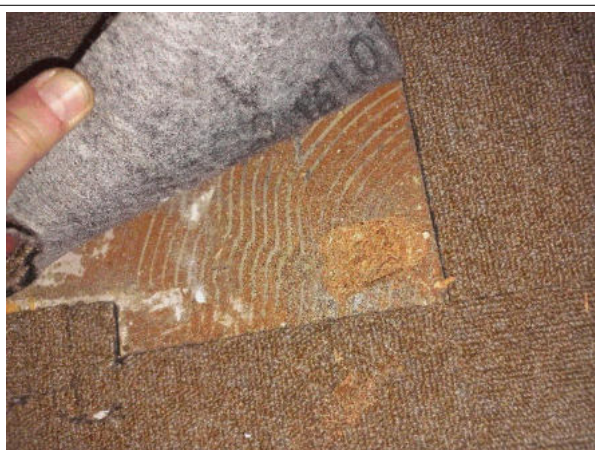
Prélèvement - 9 : INT / R+2 / Plateau de bureaux - Colle-
(Absence d'amiante)

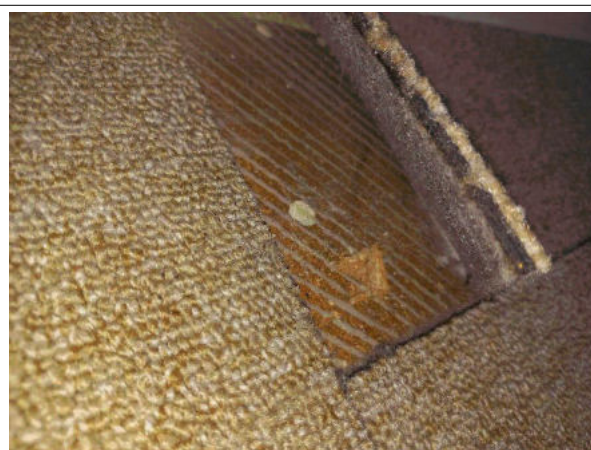
Prélèvement - 10 : INT / R+2 / Plateau de bureaux - Colle-
(Absence d'amiante)

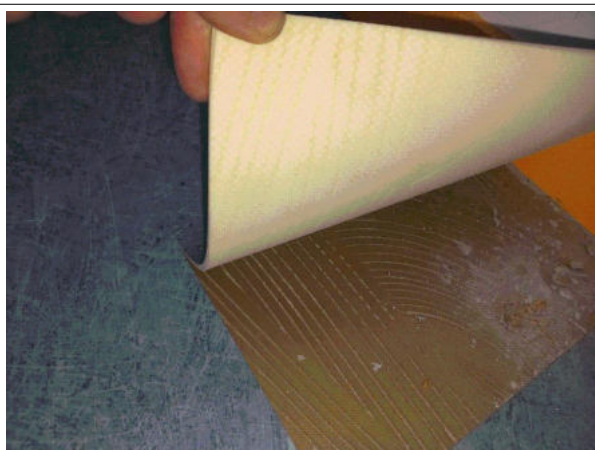
Prélèvement - 11 : INT / R+2 / Plateau de bureaux - Ragréage-
(Absence d'amiante)

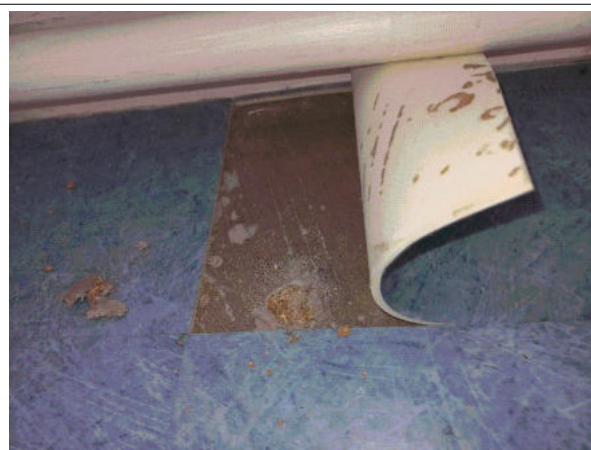
Prélèvement - 12 : INT / R+2 / Plateau de bureaux - Ragréage-
(Absence d'amiante)

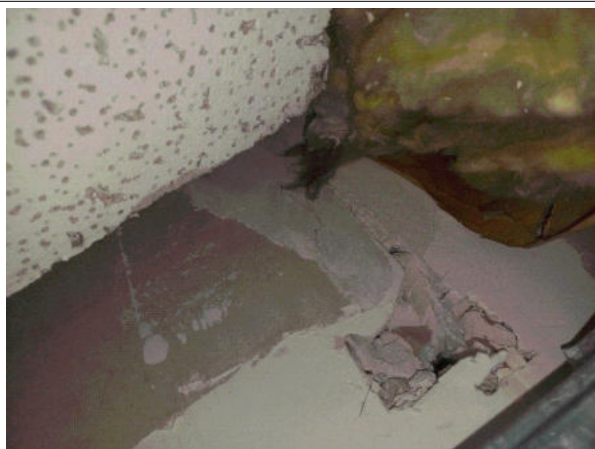
Prélèvement - 13 : INT / R+2 / Plateau de bureaux - Enduit de jointoiment de plaques de plâtre- (Absence d'amiante)

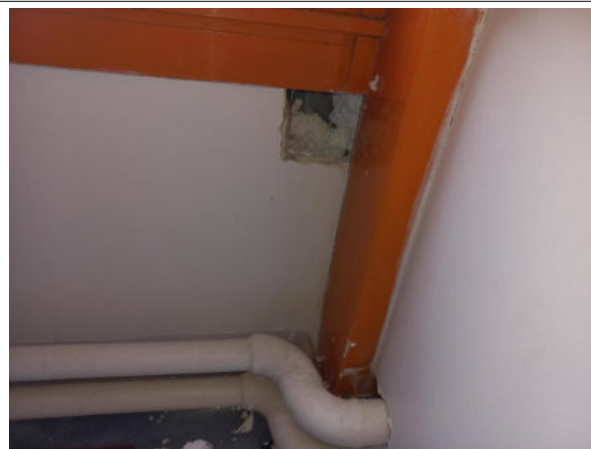
Prélèvement - 14 : INT / R+2 / Plateau de bureaux - Enduit- (Absence d'amiante)

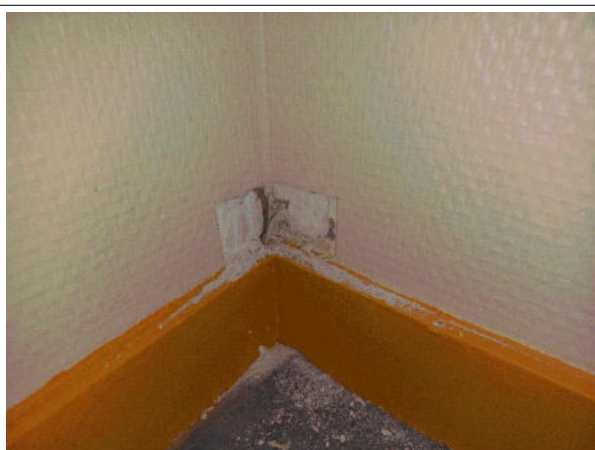
Prélèvement - 15 : INT / R+2 / Plateau de bureaux - Enduit de jointoiment de plaques de plâtre- (Absence d'amiante)

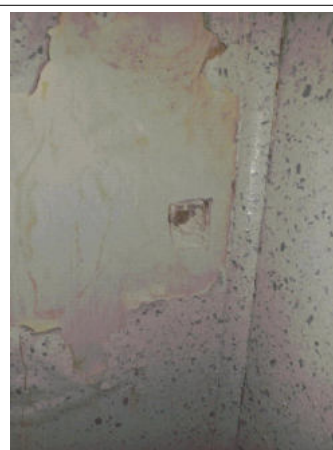
Prélèvement - 16 : INT / R+2 / Plateau de bureaux - Enduit- (Absence d'amiante)

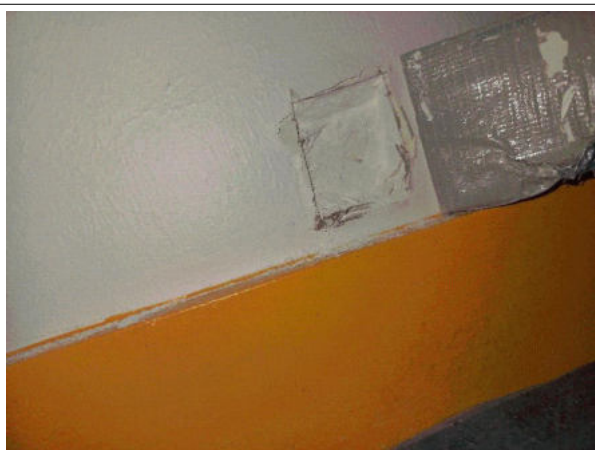
Prélèvement - 17 : INT / R+2 / Plateau de bureaux - Enduit- (Absence d'amiante)

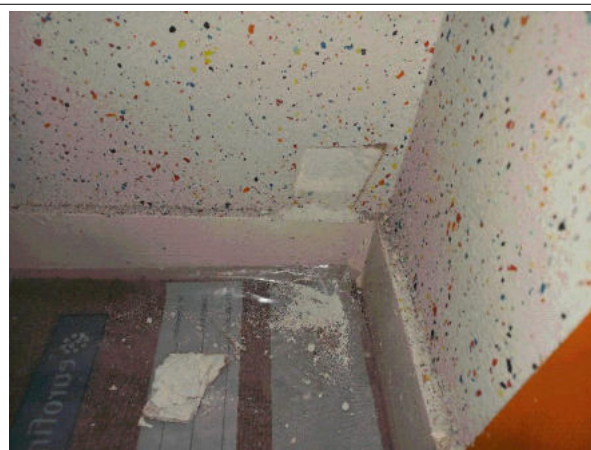
Prélèvement - 18 : INT / R+2 / Plateau de bureaux - Enduit- (Absence d'amiante)

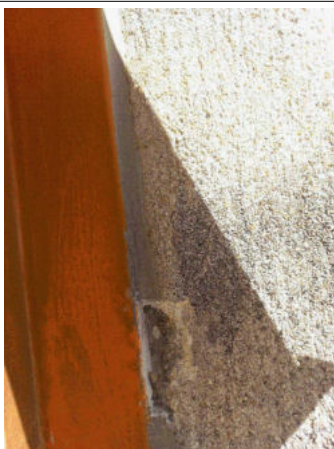
Prélèvement - 19 : EXT / Façades / R+2 (au niveau du plateau de bureau) - Joint- (Absence d'amiante)

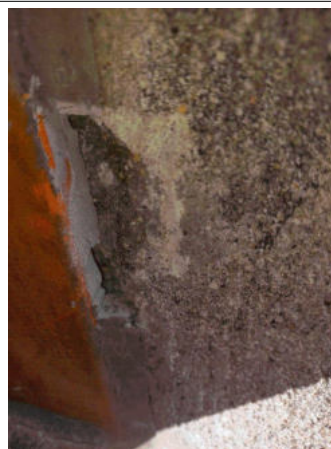
Prélèvement - 20 : EXT / Façades / R+2 (au niveau du plateau de bureau) - Crépis- (Absence d'amiante)

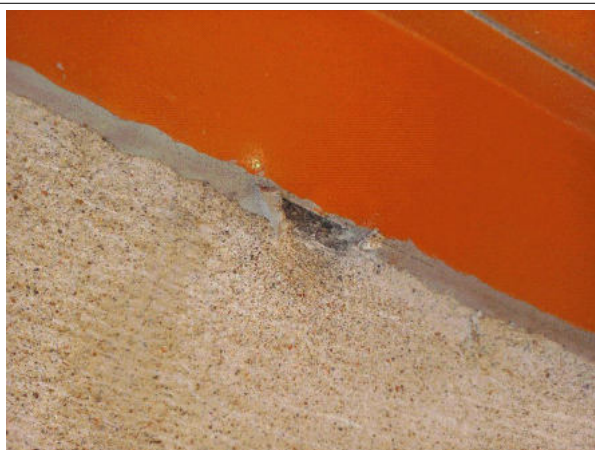
Prélèvement - 21 : EXT / Façades / R+2 (au niveau du plateau de bureau) - Joint- (Absence d'amiante)

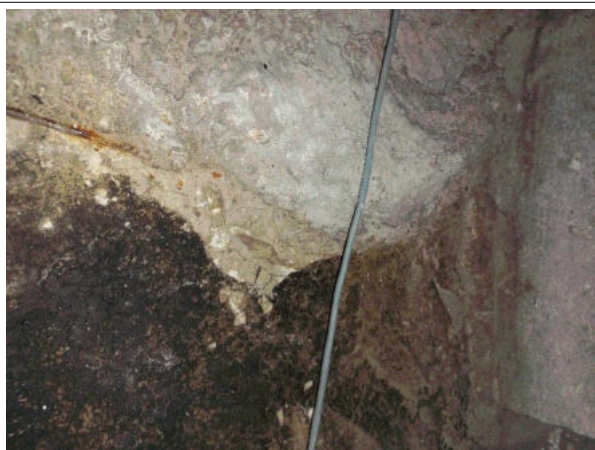
Prélèvement - 23 : INT / R+2 / Plateau de bureaux - Sol coulé- (Absence d'amiante)

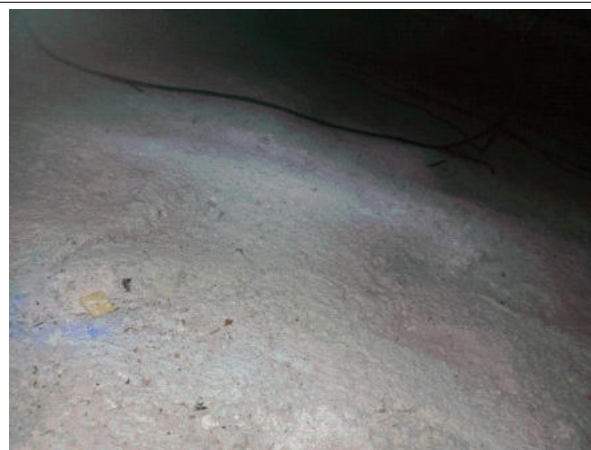
Prélèvement - 24 : INT / R+2 / Plateau de bureaux - Sol coulé- (Absence d'amiante)

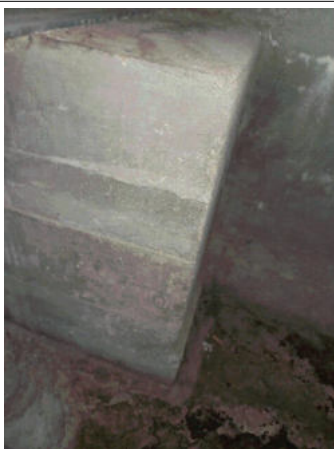
Prélèvement - 25 : INT / R+2 / Plateau de bureaux - Enduit-
(Absence d'amiante)

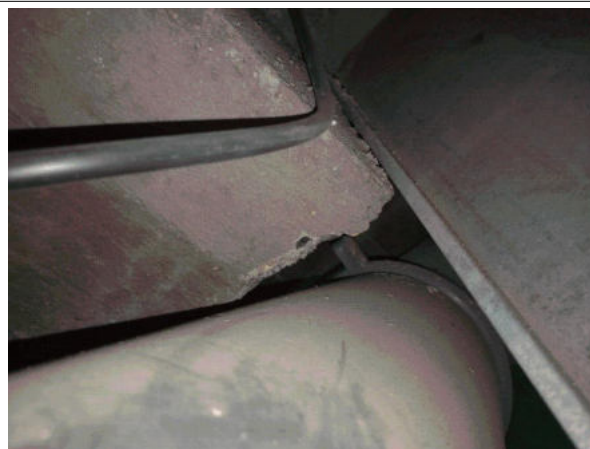
Prélèvement - 26 : INT / R+2 / Plateau de bureaux - Enduit-
(Absence d'amiante)

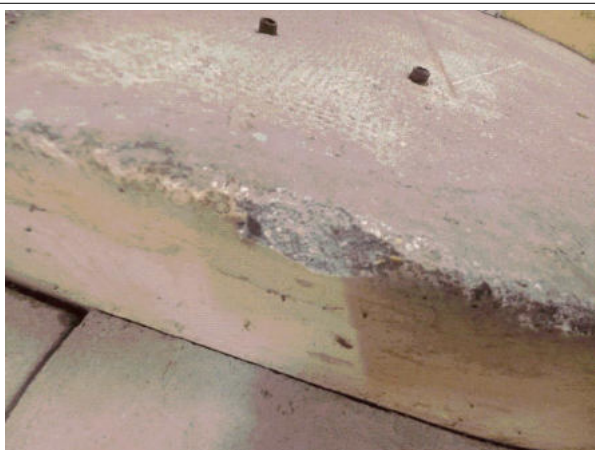
Prélèvement - 27 : INT / RDC / Local Transformateur - Chape
maigre- (Absence d'amiante)

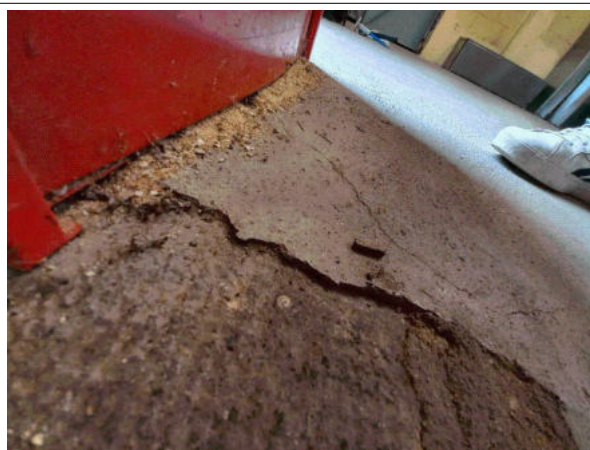
Prélèvement - 28 : INT / RDC / Local Transformateur - Chape
maigre- (Absence d'amiante)

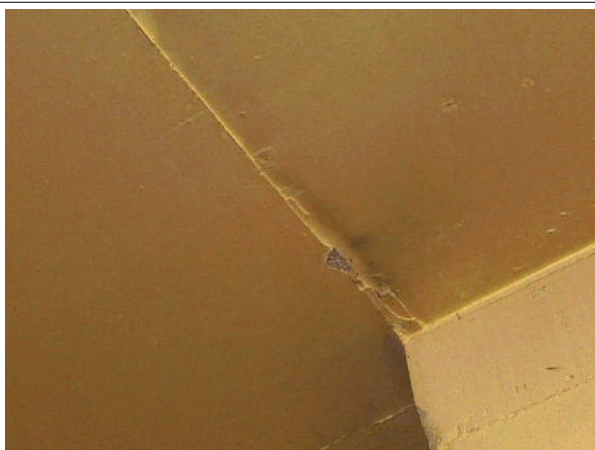
Prélèvement - 29 : INT / RDC / Local Transformateur - Enduit-
(Absence d'amiante)

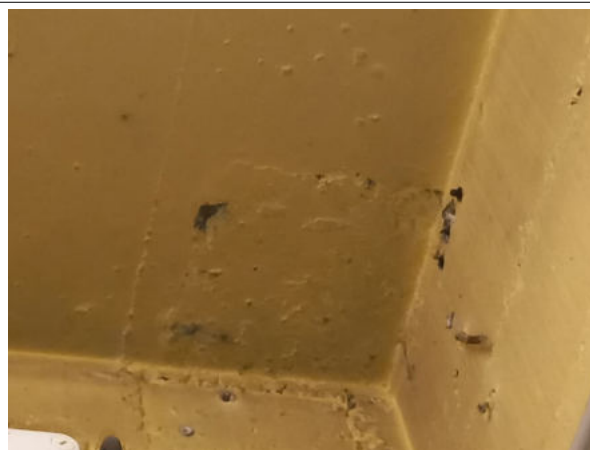
Prélèvement - 30 : INT / RDC / Local Transformateur - Enduit-
(Absence d'amiante)

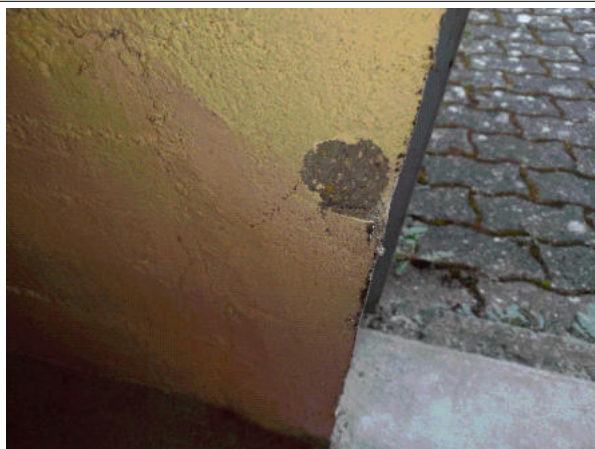
Prélèvement - 31 : INT / RDC / Local Transformateur - Enduit-
(Absence d'amiante)

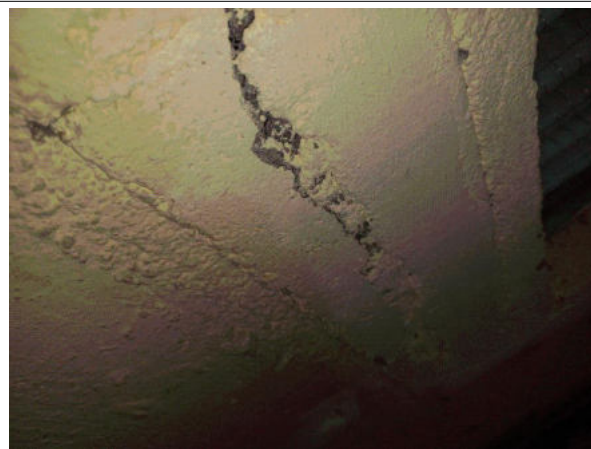
Prélèvement - 32 : INT / RDC / Local Transformateur - Enduit-
(Absence d'amiante)

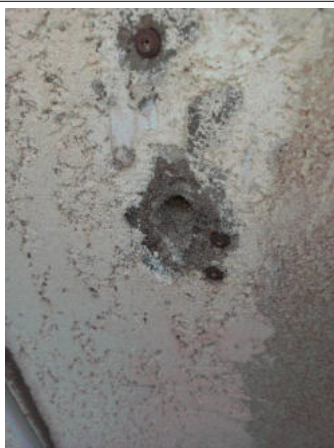
Prélèvement - 33 : EXT / Façades / RDC (au niveau du Local
Transformateur) - Crépis- (Absence d'amiante)

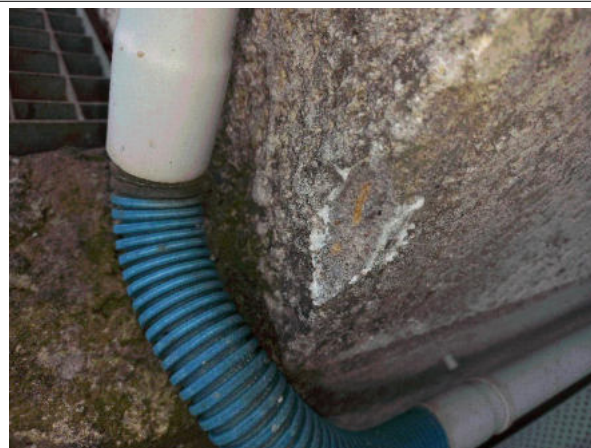
Prélèvement - 34 : EXT / Façades / RDC (au niveau du Local
Transformateur) - Crépis- (Absence d'amiante)

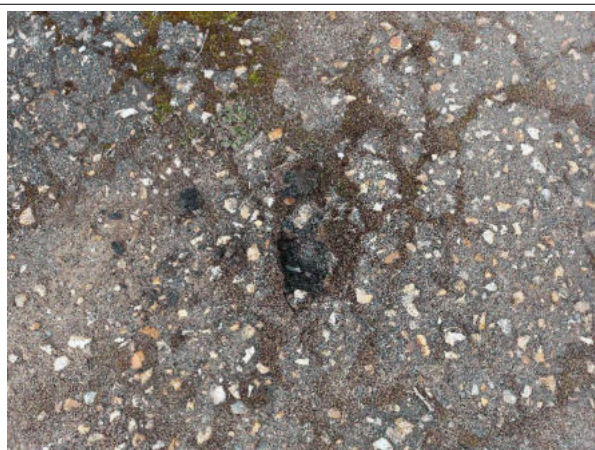
Prélèvement - 35 : EXT / Voirie / Zone arrière - Enrobé
bitumineux- (Absence d'amiante)

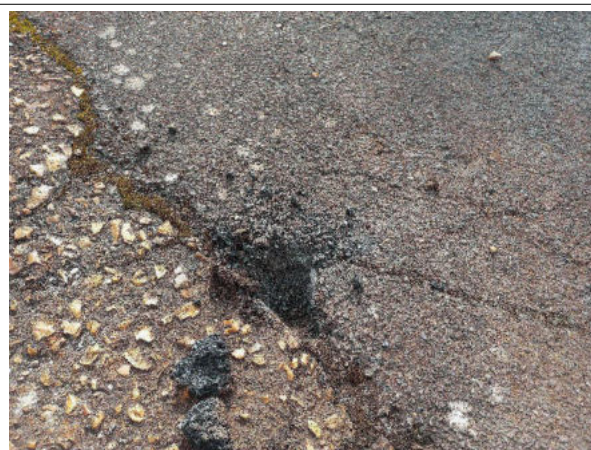
Prélèvement - 36 : EXT / Voirie / Zone arrière - Enrobé
bitumineux- (Absence d'amiante)

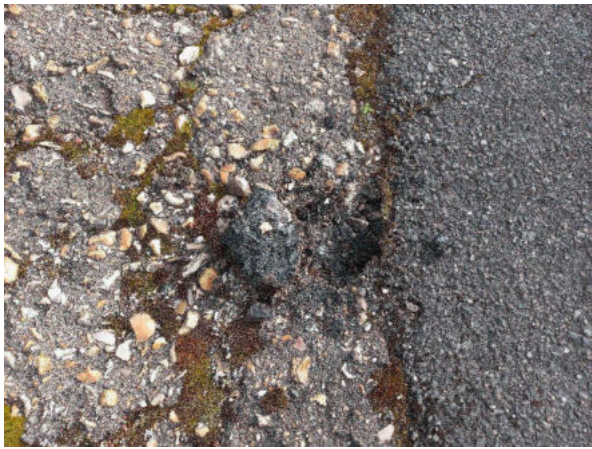
Prélèvement - 37 : EXT / Voirie / Zone arrière - Enrobé bitumineux- (Absence d'amiante)

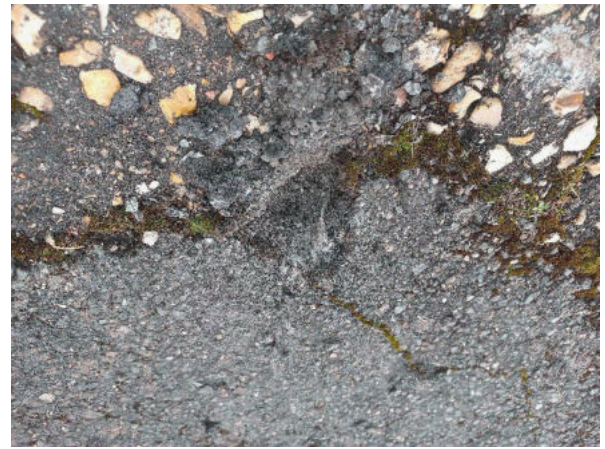
Prélèvement - 38 : EXT / Voirie / Zone arrière - Enrobé bitumineux- (Absence d'amiante)

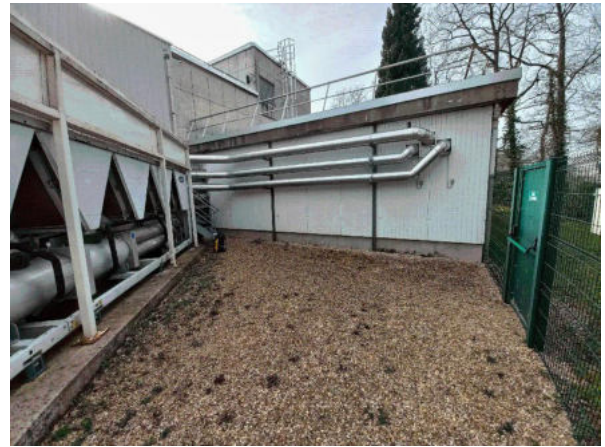
Prélèvement - 40 : EXT / Façades / Zone Groupe froid - Enduit- (Absence d'amiante)

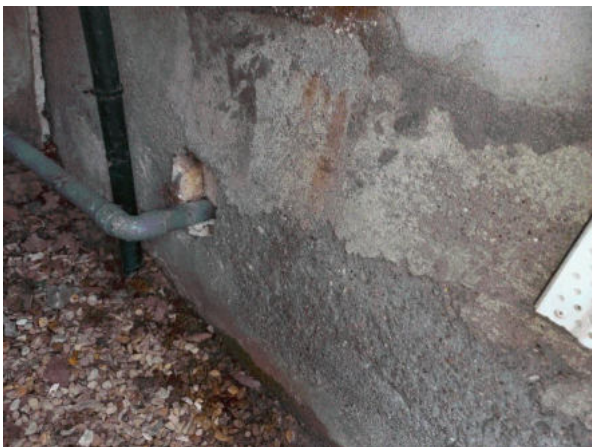
Prélèvement - 40 : EXT / Façades / Zone Groupe froid - Enduit- (Absence d'amiante)

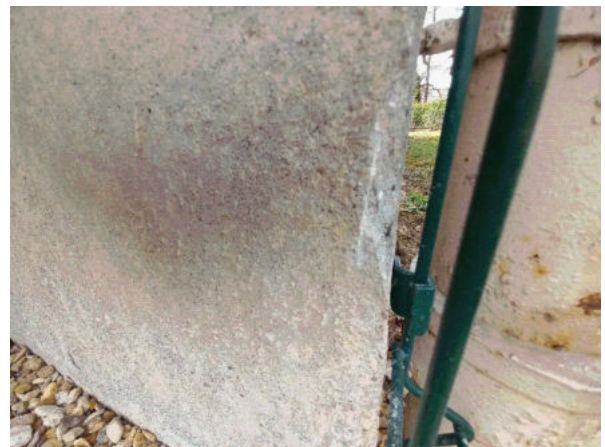
Prélèvement - 41 : EXT / Façades / Zone Groupe froid - Enduit- (Absence d'amiante)

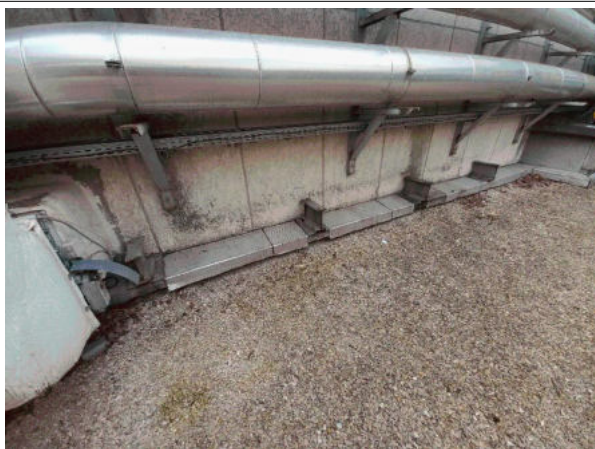
Prélèvement - 42 : EXT / Façades / Zone Tampon "Tour
Terrasse" - Crépis- (Absence d'amiante)

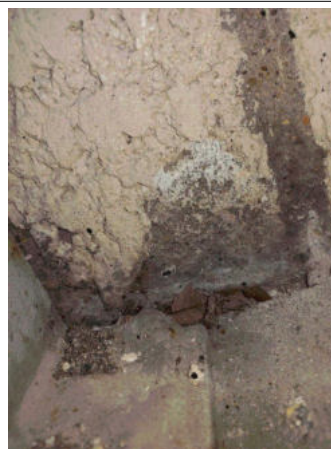
Prélèvement - 42 : EXT / Façades / Zone Tampon "Tour
Terrasse" - Crépis- (Absence d'amiante)

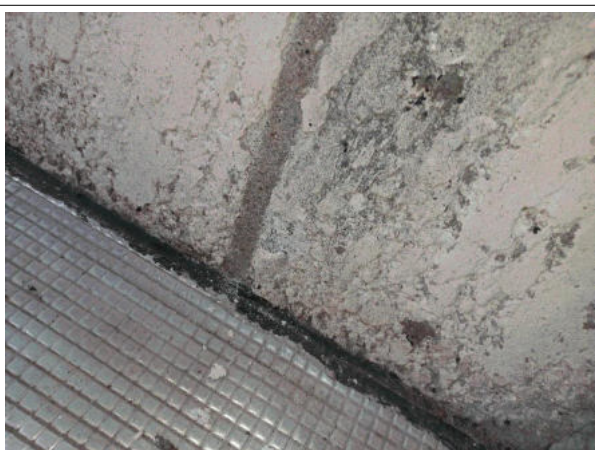
Prélèvement - 43 : EXT / Façades / Zone Tampon "Tour
Terrasse" - Crépis- (Absence d'amiante)

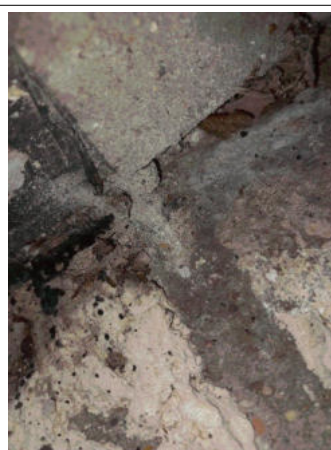
Prélèvement - 45 : EXT / Façades / Zone Tampon "Tour
Terrasse" - Enduit- (Absence d'amiante)

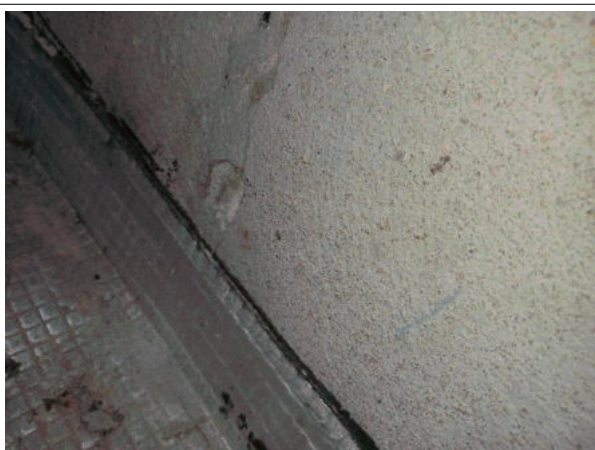
Prélèvement - 46 : EXT / Façades / Zone Tampon "Tour
Terrasse" - Enduit- (Absence d'amiante)

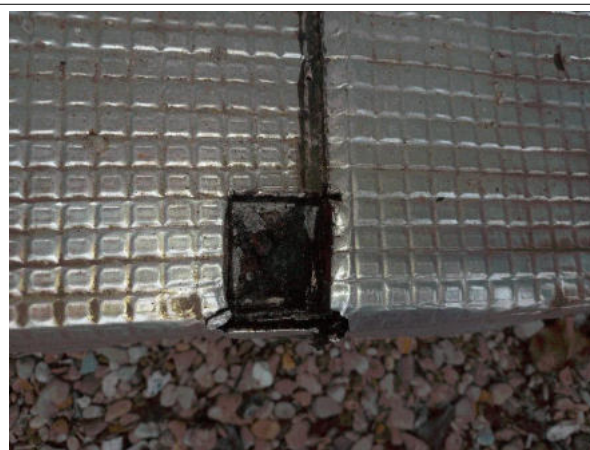
Prélèvement - 47 : EXT / Façades / Zone Tampon "Tour
Terrasse" - Revêtement bitumineux- (Absence d'amiante)

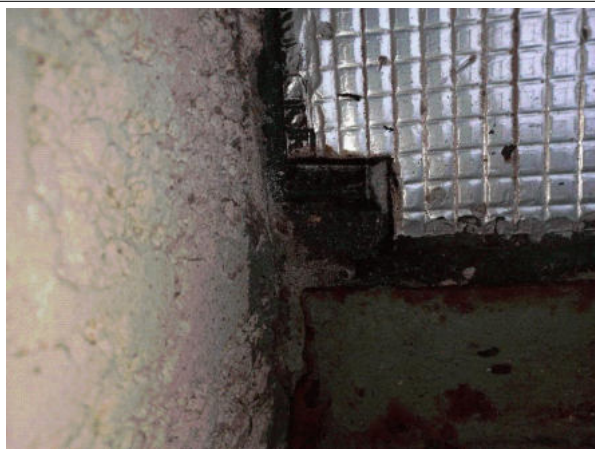
Prélèvement - 48 : EXT / Façades / Zone Tampon "Tour
Terrasse" - Revêtement bitumineux- (Absence d'amiante)

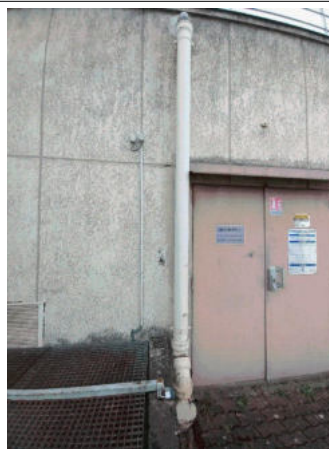
Déclaré - : EXT / Façades / RDC (au niveau du Local
Transformateur) - Conduit- (Absence d'amiante)

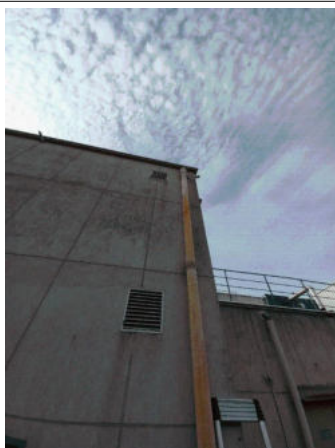
Déclaré - : EXT / Façades / RDC (au niveau du Local
Transformateur) - Conduit- (Absence d'amiante)
