Caractérisation de la présence d'amiante et de HAP dans les enrobés

Rapport

Voirie concernée	515 ème RT, Brie La Braconne	N° dossier : 1902N12L0000001
Propriétaire	Ministère de la Défense	Réf. du rapport : N12L0/20/207
Demandeur	ESID	Date(s) de visite 08/01/2020

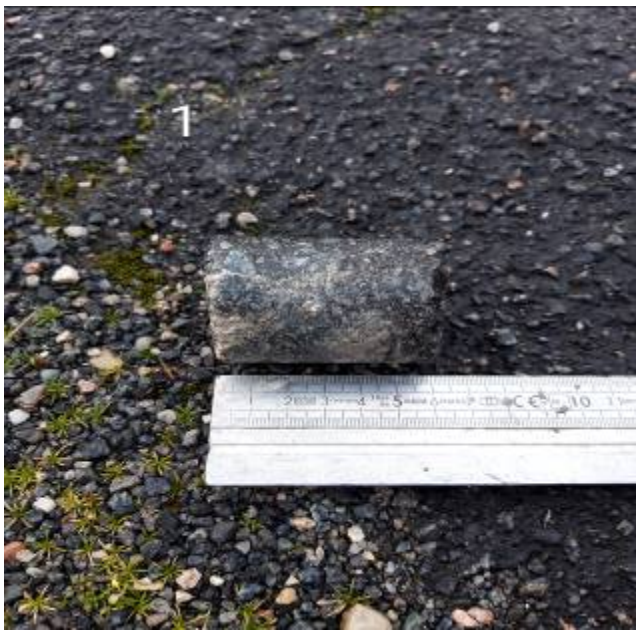
Numéro échantillon	1	Photographie carotte

Type de structure ou de matériau	Enrobé	
Zone d'implantation (section de voirie)	515 ème RT, Brie La Braconne	
Couche N°	1	
Identification de l'échantillon	Revêtement bitumineux avec granulats	
Epaisseur de la couche	6,5 cm	
Présence d'amiante	Fibres d'amiante non détectées	
Concentration HAP	< 8 mg/kg

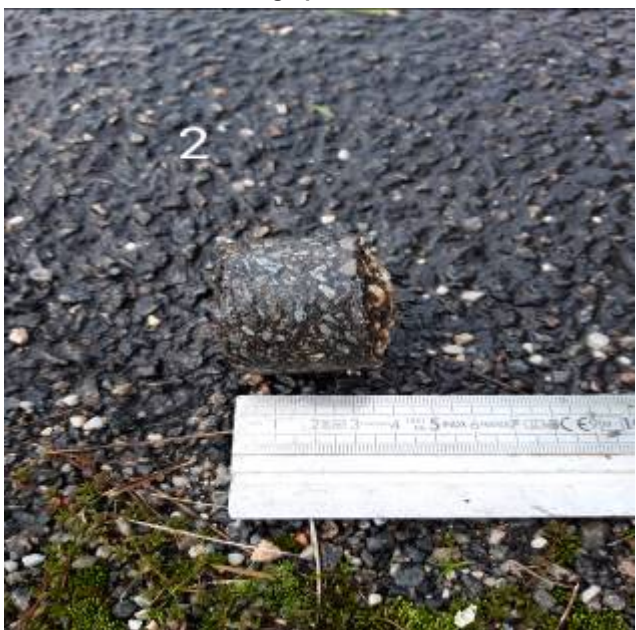
Numéro échantillon	2	Photographie carotte

Type de structure ou de matériau	Enrobé	
Zone d'implantation (section de voirie)	515 ème RT, Brie La Braconne	
Couche N°	1	
Identification de l'échantillon	Revêtement bitumineux avec granulats	
Epaisseur de la couche	4 cm	
Présence d'amiante	Fibres d'amiante non détectées	
Concentration HAP	< 8 mg/kg

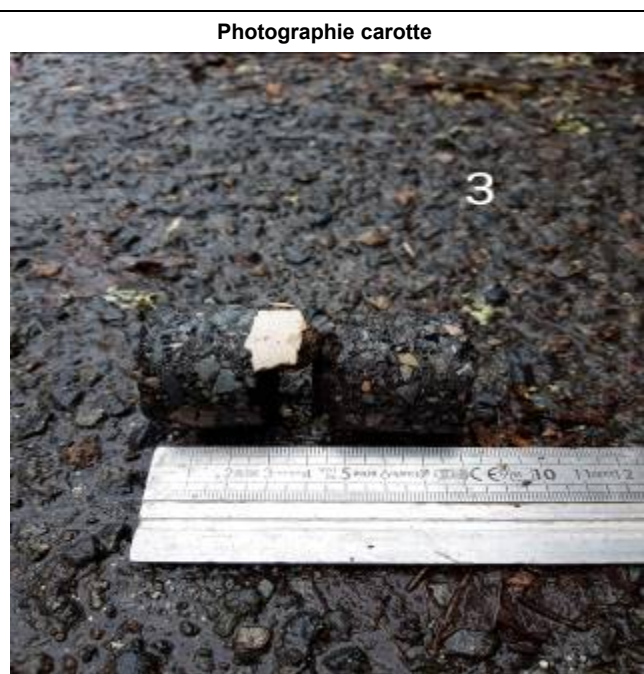
Numéro échantillon	3
Type de structure ou de matériau	Enrobé
Zone d'implantation (section de voirie)	515 ème RT, Brie La Braconne
Couche N°	1
Identification de l'échantillon	Revêtement bitumineux avec granulats
Epaisseur de la couche	8,5 cm
Présence d'amiante	Fibres d'amiante non détectées
Concentration HAP	< 8 mg/kg

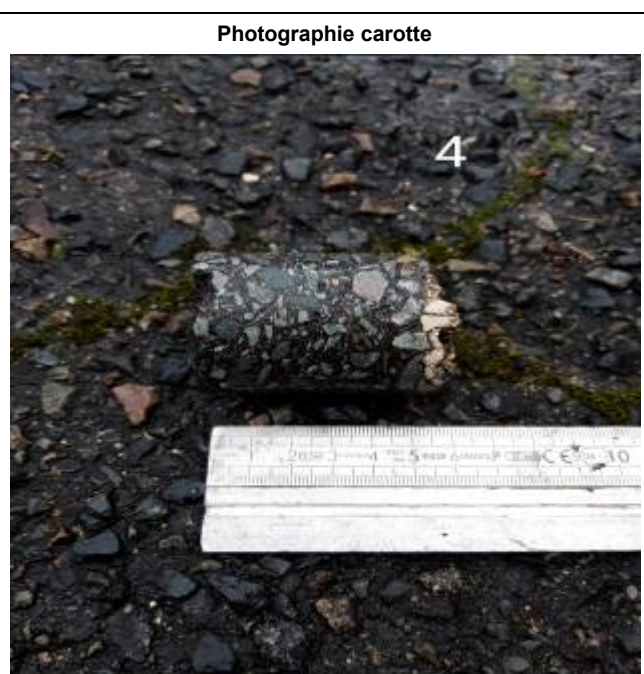
Numéro échantillon	4
Type de structure ou de matériau	Enrobé
Zone d'implantation (section de voirie)	515 ème RT, Brie La Braconne
Couche N°	1
Identification de l'échantillon	Revêtement bitumineux avec granulats
Epaisseur de la couche	6 cm
Présence d'amiante	Fibres d'amiante non détectées
Concentration HAP	< 8 mg/kg

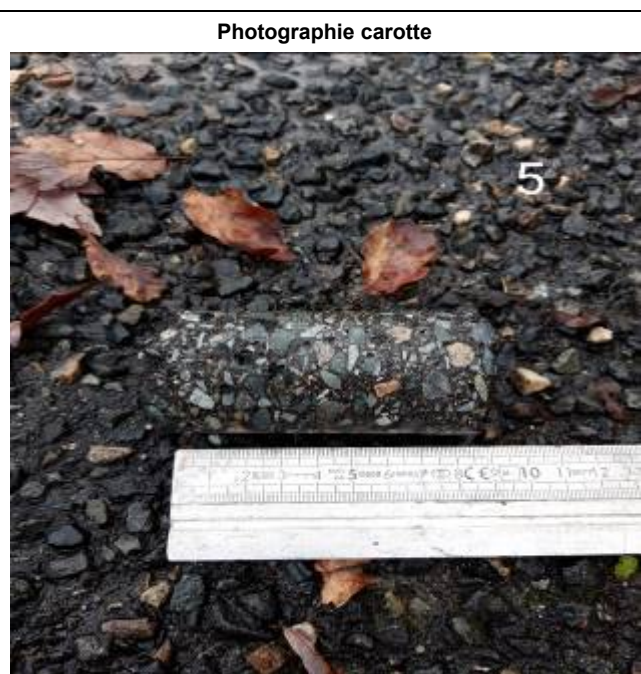
Numéro échantillon	5
Type de structure ou de matériau	Enrobé
Zone d'implantation (section de voirie)	515 ème RT, Brie La Braconne
Couche N°	1
Identification de l'échantillon	Revêtement bitumineux avec granulats
Epaisseur de la couche	9 cm
Présence d'amiante	Fibres d'amiante non détectées
Concentration HAP	< 8 mg/kg

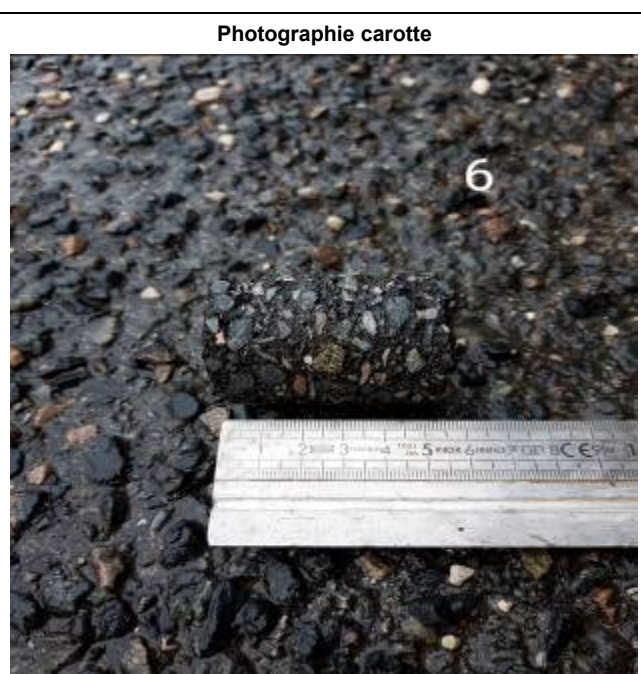
Numéro échantillon	6
Type de structure ou de matériau	Enrobé
Zone d'implantation (section de voirie)	515 ème RT, Brie La Braconne
Couche N°	1
Identification de l'échantillon	Revêtement bitumineux avec granulats
Epaisseur de la couche	6 cm
Présence d'amiante	Fibres d'amiante non détectées
Concentration HAP	< 8 mg/kg
