**Rapport de repérage des matériaux et produits contenant de l'amiante avant réalisation de travaux dans un immeuble bâti**

CPAM  
2 RUE CHARLES PEGUY  
02000 LAON

**Numéro d'affaire :** 20939811

**Référence du rapport :** 20939811/S1.1.3.R

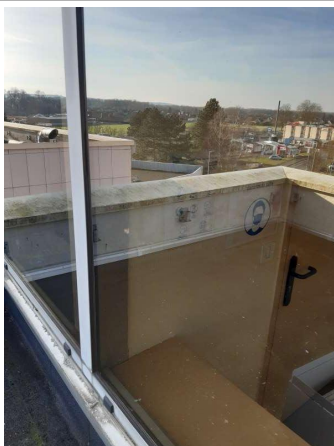
Prélèvement - P001 : CPAM Laon / Façade côté entrée - Joint-  
(Absence d'amiante)

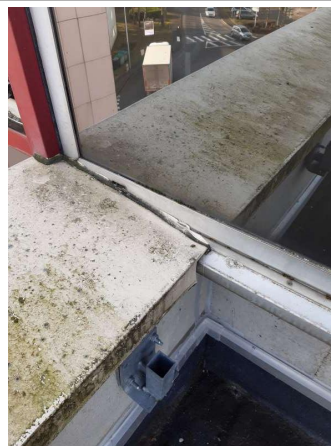
Prélèvement - P002 : CPAM Laon / Façade côté entrée - Joint-  
(Absence d'amiante)

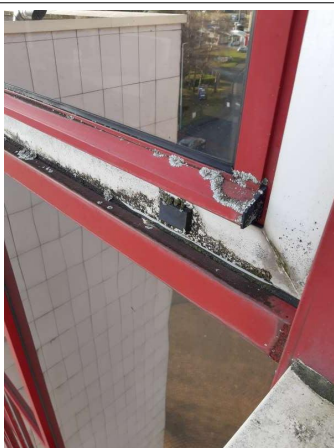
Prélèvement - P003 : CPAM Laon / Façade côté entrée - Joint-  
(Absence d'amiante)

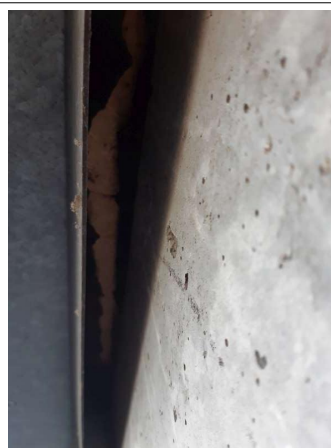
Prélèvement - P004 : CPAM Laon / Façade côté entrée - Pare-  
vapeur- (Absence d'amiante)

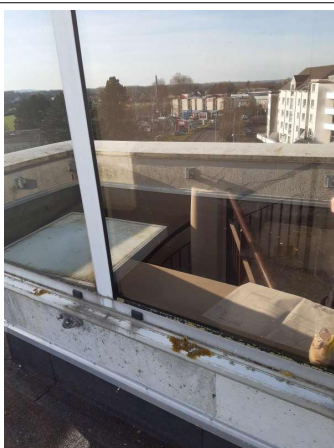
Prélèvement - P005 : CPAM Laon / Façade côté entrée - Joint-  
(Absence d'amiante)

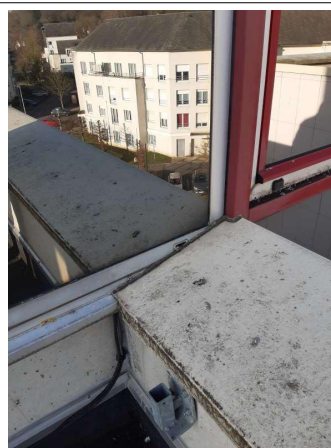
Prélèvement - P006 : CPAM Laon / Façade côté entrée - Joint-  
(Absence d'amiante)

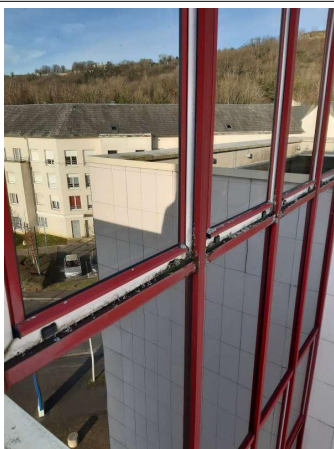
Prélèvement - P007 : CPAM Laon / Façade côté entrée - Joint-  
(Absence d'amiante)

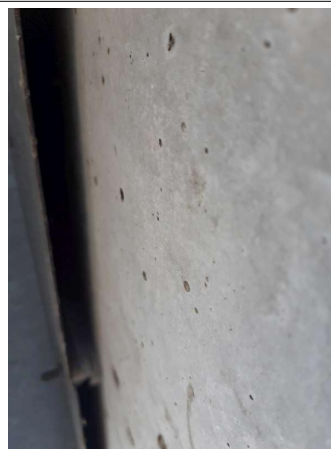
Prélèvement - P008 : CPAM Laon / Façade côté entrée - Pare-  
vapeur- (Absence d'amiante)

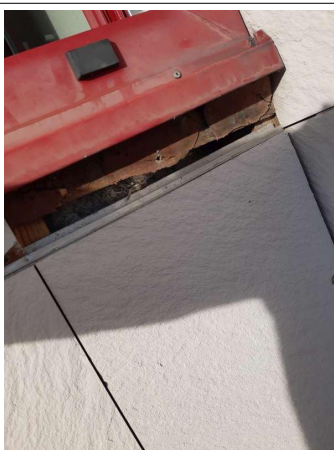
Prélèvement - P009 : CPAM Laon / Façade Sud-Est - Mastic-  
(Absence d'amiante)

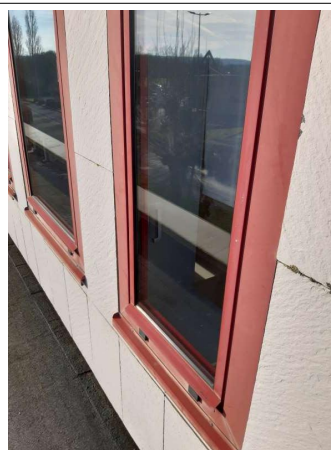
Prélèvement - P010 : CPAM Laon / Façade Sud-Est - Joint-  
(Absence d'amiante)

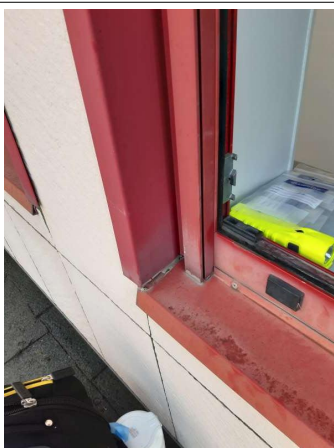
Prélèvement - P012 : CPAM Laon / Façade Nord-Ouest - Joint-  
(Absence d'amiante)

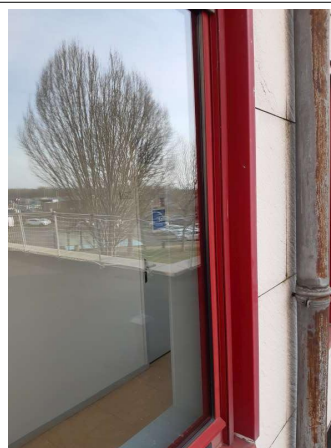
Prélèvement - P013 : CPAM Laon / Façade Nord-Ouest - Joint-  
(Absence d'amiante)

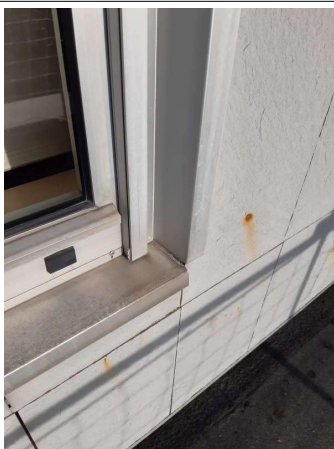
Prélèvement - P014 : CPAM Laon / Façade Sud - Joint-  
(Absence d'amiante)

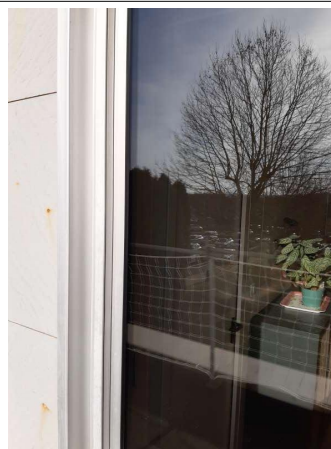
Prélèvement - P015 : CPAM Laon / Façade Sud - Joint-  
(Absence d'amiante)

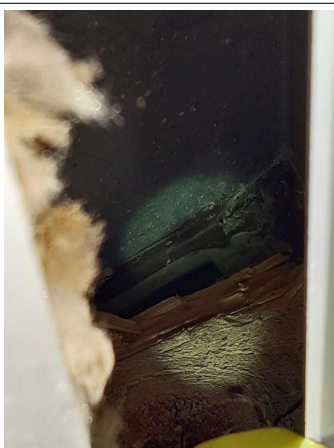
Prélèvement - P016 : CPAM Laon / Façade Sud - Joint-  
(Absence d'amiante)

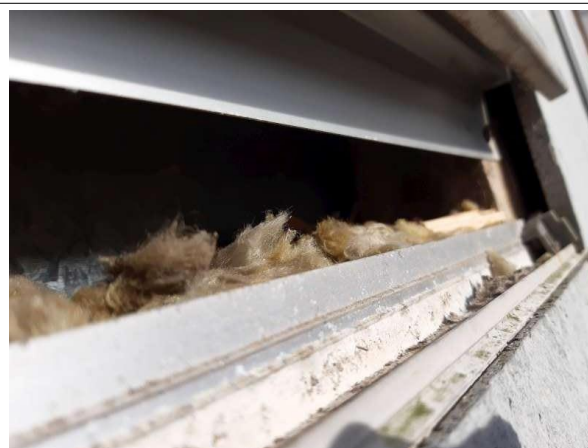
Prélèvement - P017 : CPAM Laon / Façade Nord-Ouest - Joint-  
(Absence d'amiante)

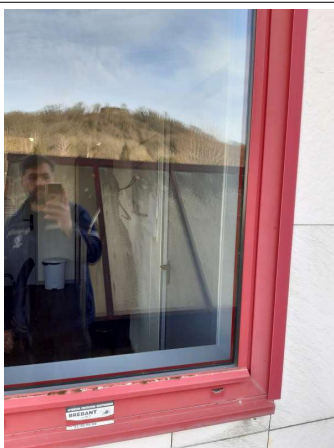
Prélèvement - P018 : CPAM Laon / Façade Nord - Joint-  
(Absence d'amiante)

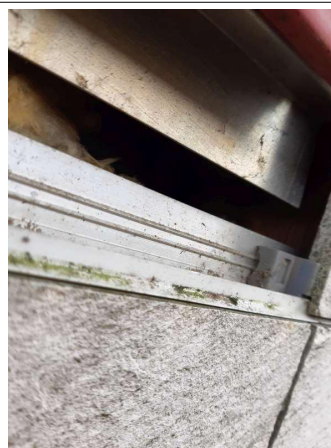
Prélèvement - P019 : CPAM Laon / Façade Nord - Joint-  
(Absence d'amiante)

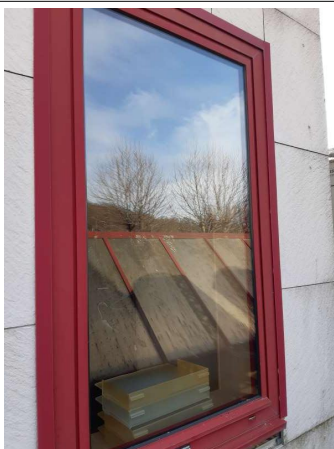
Prélèvement - P020 : CPAM Laon / Façade Nord - Joint-  
(Absence d'amiante)

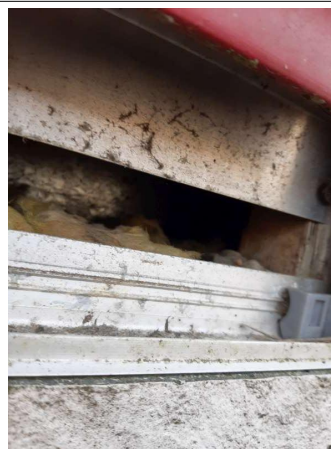
Prélèvement - P021 : CPAM Laon / Façade Nord - Joint-  
(Absence d'amiante)

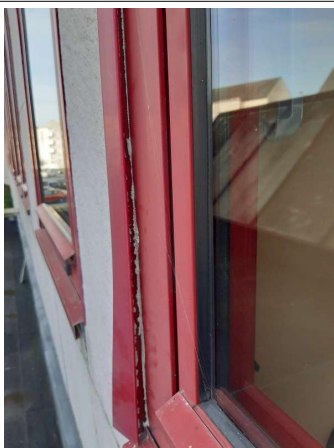
Prélèvement - P022 : CPAM Laon / Façade Nord - Joint  
d'assemblage- (Absence d'amiante)

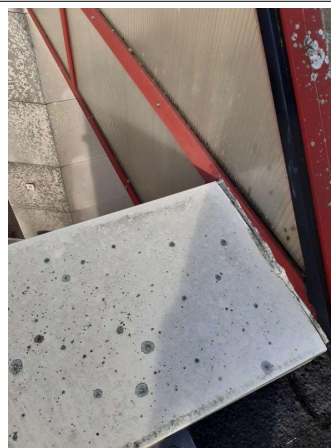
Prélèvement - P023 : CPAM Laon / Verrière - Joint- (Absence  
d'amiante)

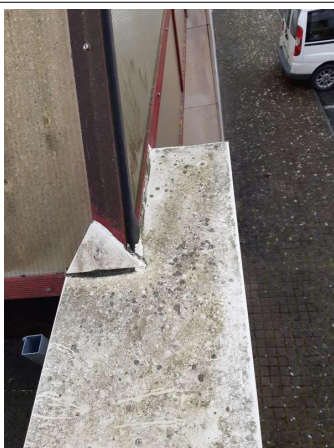
Prélèvement - P024 : CPAM Laon / Verrière - Joint- (Absence  
d'amiante)

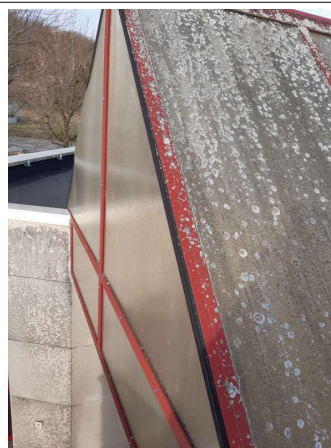
Prélèvement - P025 : CPAM Laon / Verrière - Joint- (Absence  
d'amiante)

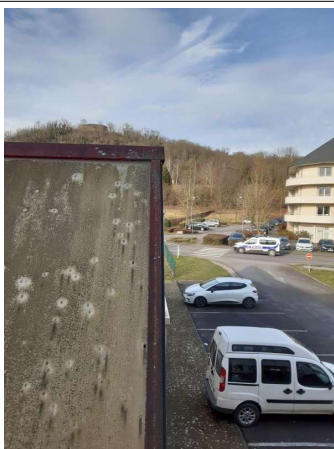
Prélèvement - P026 : CPAM Laon / Verrière - Joint- (Absence d'amiante)

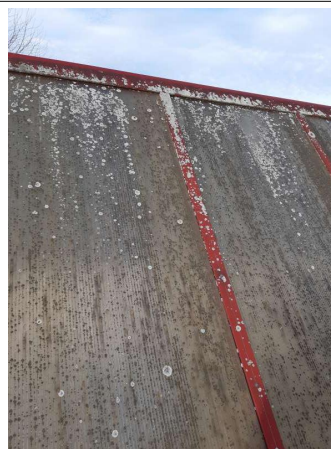
Prélèvement - P027 : CPAM Laon / Verrière - Joint- (Absence d'amiante)

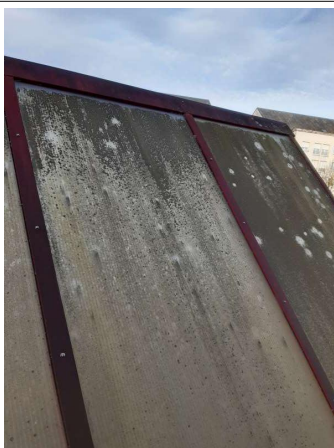
Prélèvement - P028 : CPAM Laon / Verrière - Joint- (Absence d'amiante)

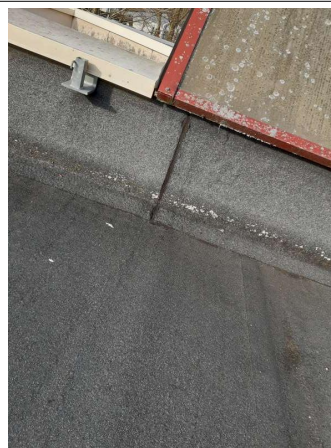
Prélèvement - P029 : CPAM Laon / Verrière - Relevé d'étanchéité- (Absence d'amiante)

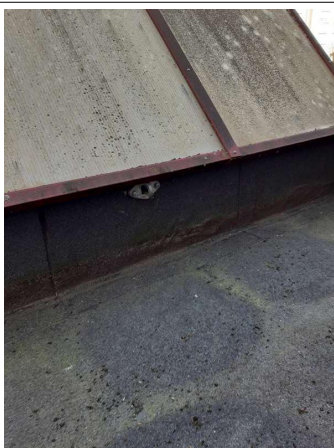
Prélèvement - P030 : CPAM Laon / Verrière - Relevé d'étanchéité- (Absence d'amiante)

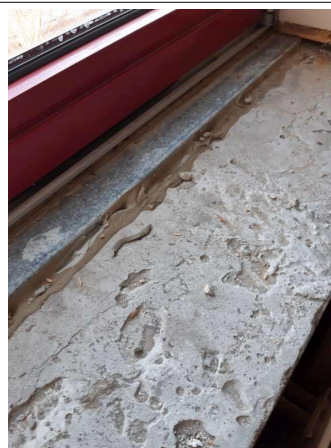
Prélèvement - P031 : CPAM Laon / Façade Sud-Est - Joint d'étanchéité entre menuiserie et structure- (Absence d'amiante)

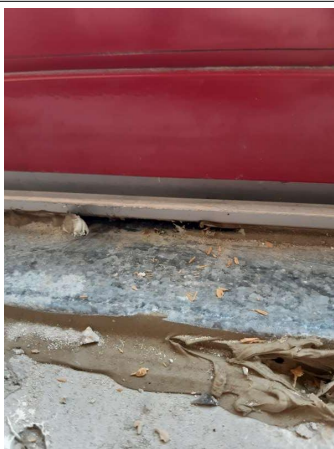
Prélèvement - P032 : CPAM Laon / Façade Sud-Est - Joint d'étanchéité entre menuiserie et structure- (Absence d'amiante)

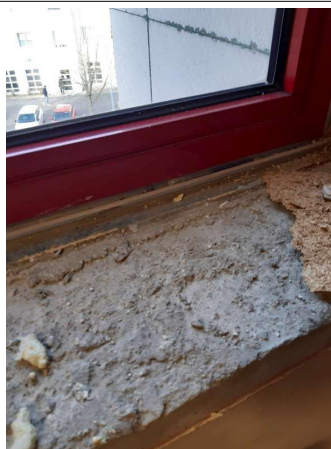
Prélèvement - P033 : CPAM Laon / Façade Nord - Joint d'étanchéité entre menuiserie et structure- (Absence d'amiante)

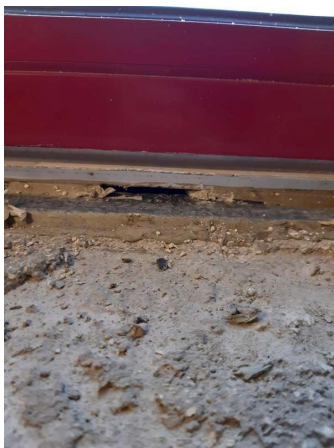
Prélèvement - P034 : CPAM Laon / Façade Nord - Joint d'étanchéité entre menuiserie et structure- (Absence d'amiante)
