## Rapport de mission de repérage des matériaux et produits contenant de l'amiante dans les immeubles bâtis avant réalisation de travaux

Numéro de dossier : 24DA03001  
Date du repérage : 16/04/2024

Adresse	Rue : ..... <b>IUT VILLETANEUSE</b> <b>99 avenue Jean Baptiste Clément</b> Code postal, ville : . <b>93430 VILLETANEUSE</b>
Périmètre de repérage :	..... <b>Toiture des bâtiments suivant :</b> <b>Amphis 1 et 2 - IUT</b> <b>Amphis 5, 6 et 7 - DROITS ET LETTRES</b> <b>Institut Galilée - Amphis A à D</b> <b>Amphis 1 à 4</b> <b>Forum</b> <b>IUT - UFR - COM - LLHS</b> <b>Logement de fonction + chaufferie</b> <b>Medecine Préventive</b> <b>Présidence</b> <b>Restaurant Administratif</b> <b>Institut Galilée</b> <b>UFR - SEG - DSPS</b>
Type de logement :	.....
Fonction principale du bâtiment :	..... <b>Enseignements supérieur/Recherche</b>
Date de construction :	..... <b>Date du permis de construire non connue</b>

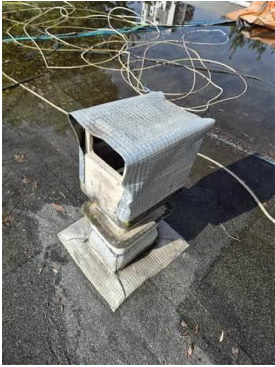
M183	<u>Localisation</u> : Logements de fonction - Totiure <u>Echantillons</u> : P183 <u>Description</u> : Chapeau cheminée - Fibro ciment	Présence d'amiante (Après analyse en laboratoire)

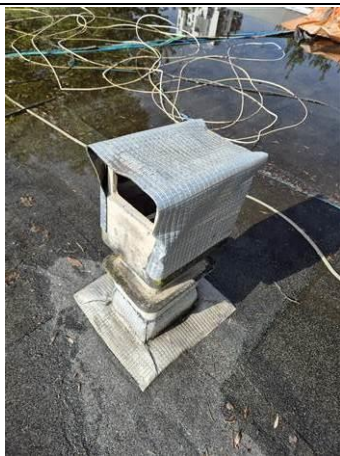
Photo n° PhA001

Localisation : Logements de fonction - Toiture
