Rapport de mission de repérage des matériaux et produits contenant de l'amiante dans les immeubles bâtis avant réalisation de travaux

Numéro de dossier : 24DA03002
Date du repérage : 03/06/2024

Adresse	Rue : IUT BOBIGNY 1 rue Chablis Code postal, ville : . 93017 BOBIGNY CEDEX (France)
Périmètre de repérage : Toiture : Bâtiment ET & TP Amphitheatre Maimonde Hall Galerie d'Entrée Ancienne Bibliothèque Univertitaire et Amphithéâtre
Type de logement : Fonction principale du bâtiment : Date de construction : Enseignements supérieur/Recherche Date du permis de construire non connue

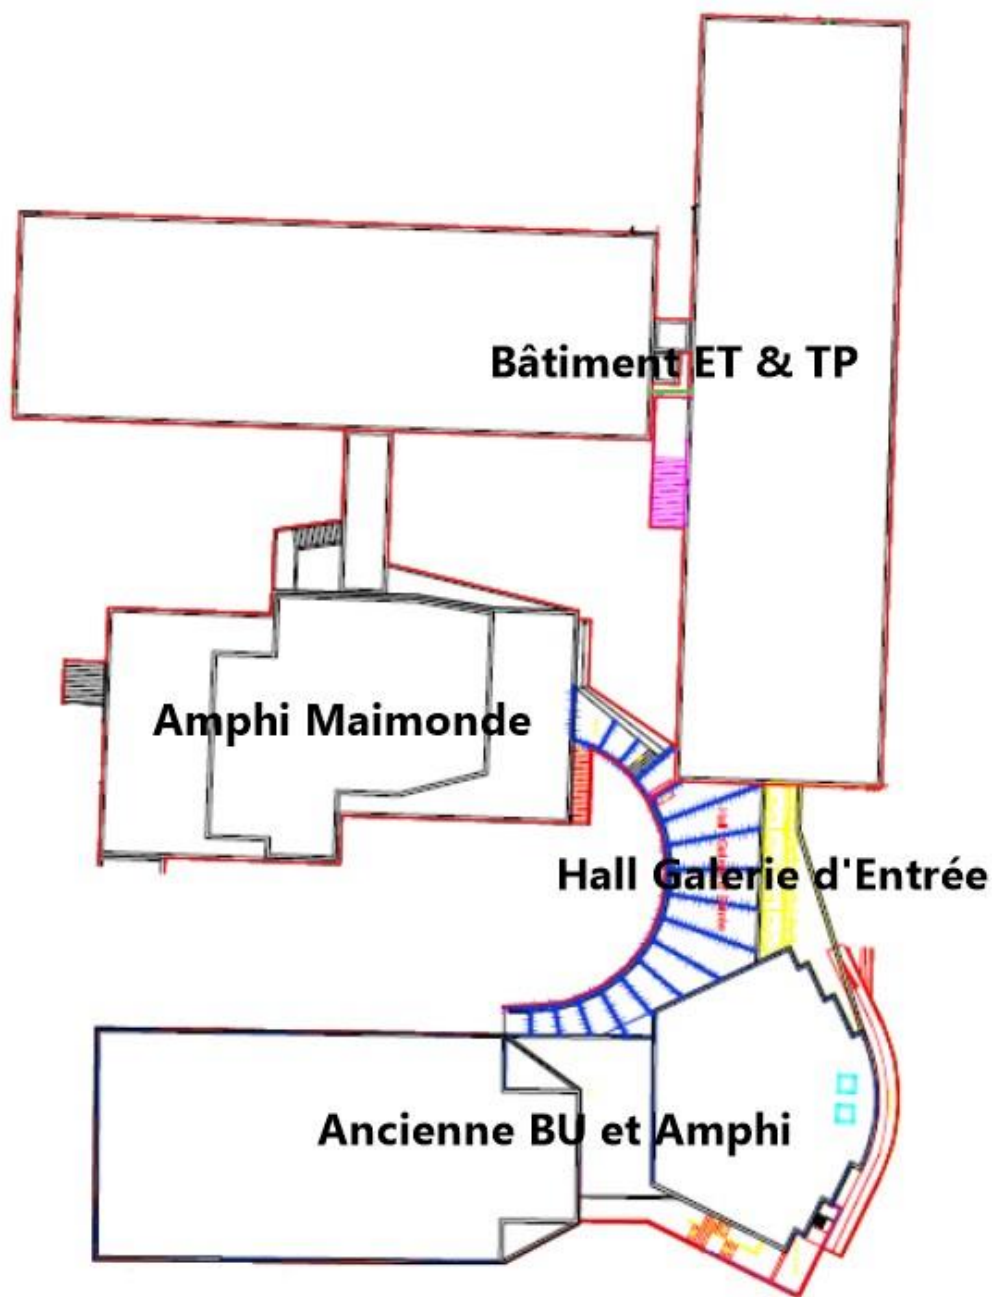
Planche (croquis) de repérage technique effectué par le cabinet : Batexpert, auteur : POLLUX Patrick
Dossier n° 24DA03002 du 03/06/2024
Adresse du bien : IUT BOBIGNY
1 rue Chablis (Non communiqué) 93017 BOBIGNY CEDEX France

Localisation	n° de sondage	Description	Echantillon	N° Echantillon	Photo
Amphitheatre Maimonide	1	Identifiant : M019 Description : Chapeau cheminée - fibro ciment Résultat : Présence d'amiante	Oui Toiture - Amphitheatre Maimonide	P019
