**EVREUX**

## ***Dôme - Cité Administrative***

**DIAGNOSTIC STRUCTURE**

**DOSSIER N°22-117**

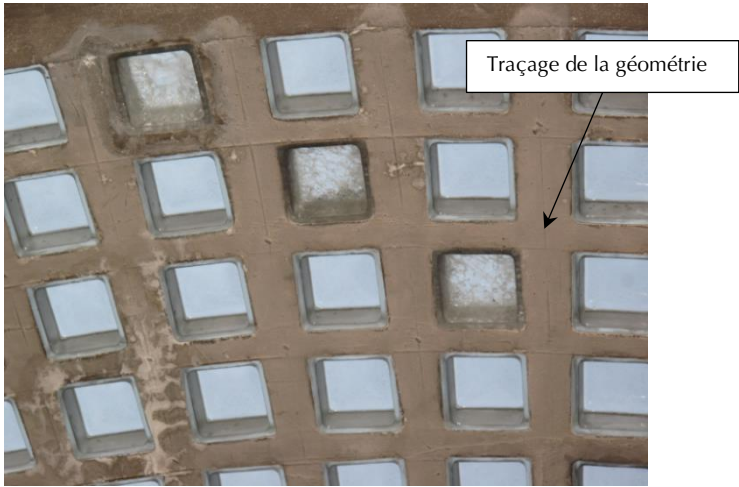
Figure 5 – Pavés de verre fissurés, infiltrations au niveau des joints

On procédera au remplacement des pavés de verre fissurés en veillant à conserver une teinte identique à celle d'origine.

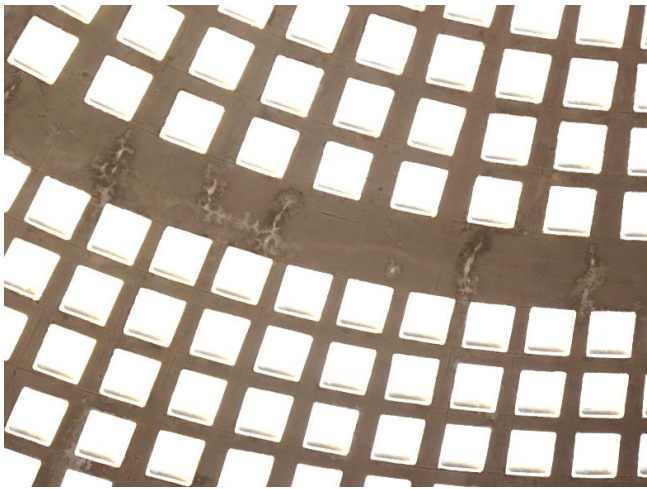
Figure 6 – Voile blanchâtre et concrétions salines sur la poutre circulaire au droit des armatures radiales

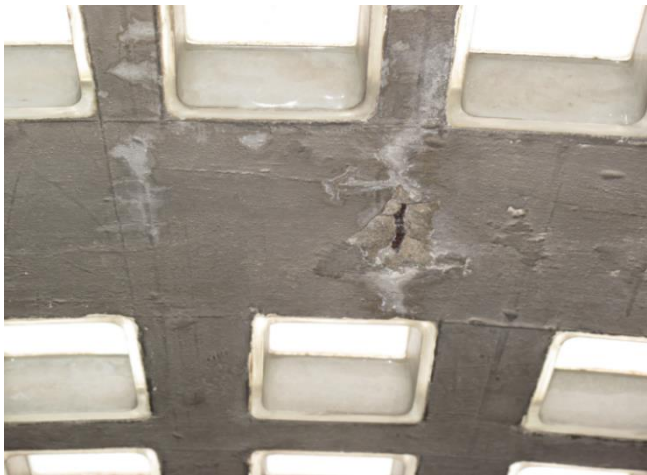
Figure 7 – Epaufrure, concrétions salines et armature corrodée

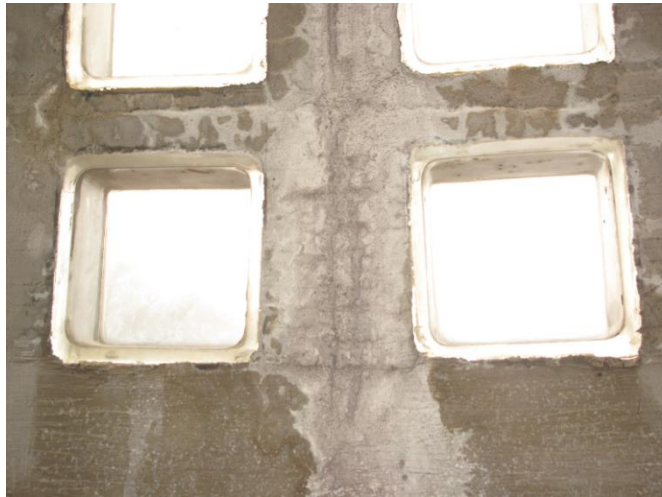
Figure 8 – Voile blanchâtre et concrétions salines

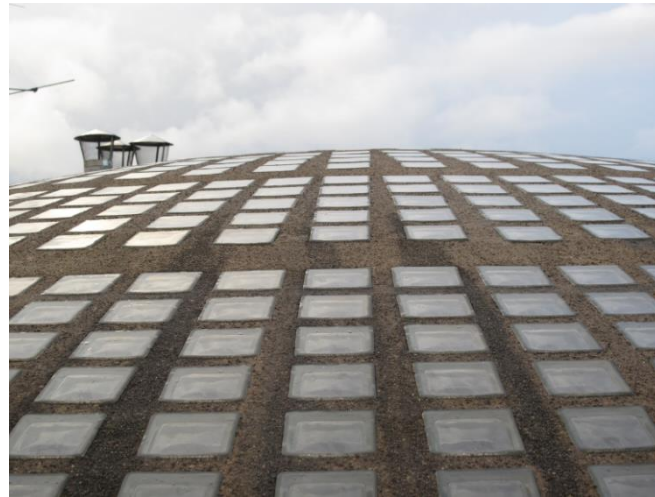
Figure 11 – Tâche de ruissèlement noirâtres

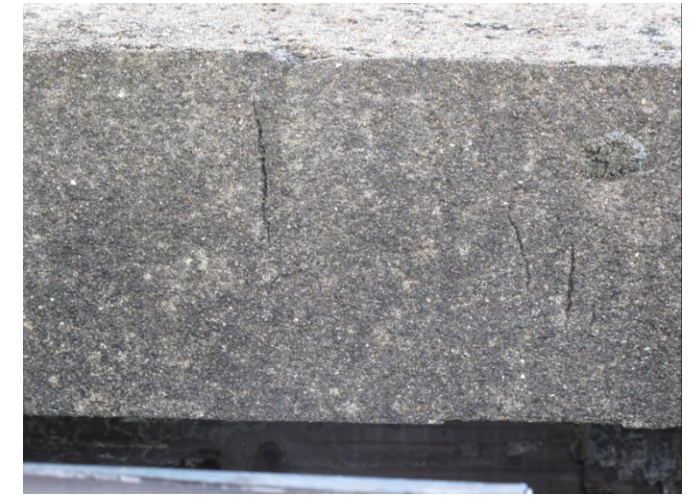
Figure 14 – Faïençage superficiel

Nous avons constaté un réseau de fissures verticales sur la corniche extérieure du dôme. Ces fissures, toutes orientées dans la même direction semble correspondre à des fissures de retrait. Le phénomène de retrait est dû à une réaction chimique qui survient dès la mise en œuvre du béton, au moment de son durcissement et durant tout son développement. Ces fissures n'altèrent pas la performance de la structure, cependant elles deviennent le chemin préférentiel pour l'infiltration des eaux au sein du béton et peuvent occasionner, à terme la corrosion accélérée des armatures.

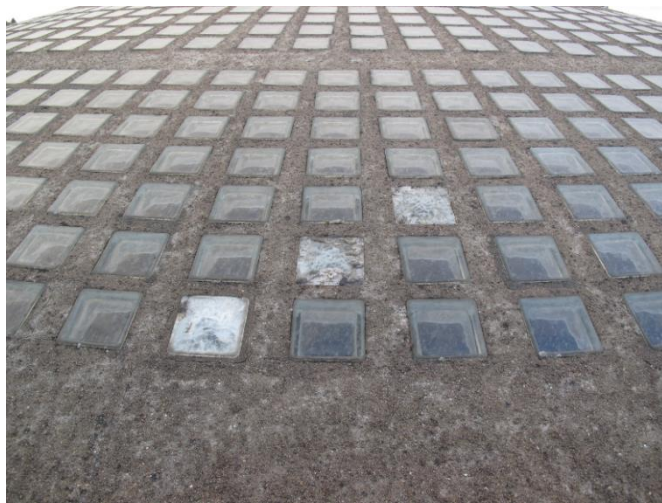
Figure 9 – Pavés de verre fissurés, encrouement superficiel du béton

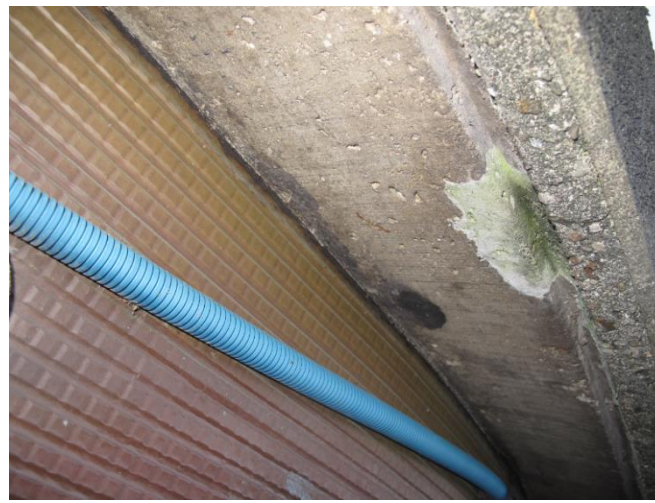
Figure 12 – Colonisation biologique

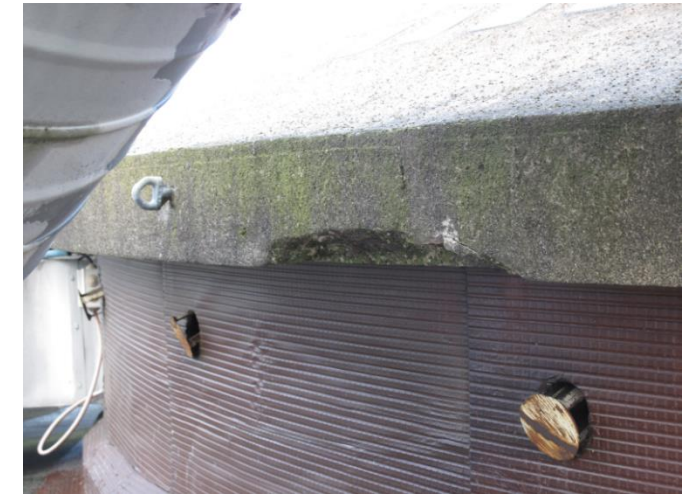
Figure 15 – Colonisation biologique, épaufrure du béton

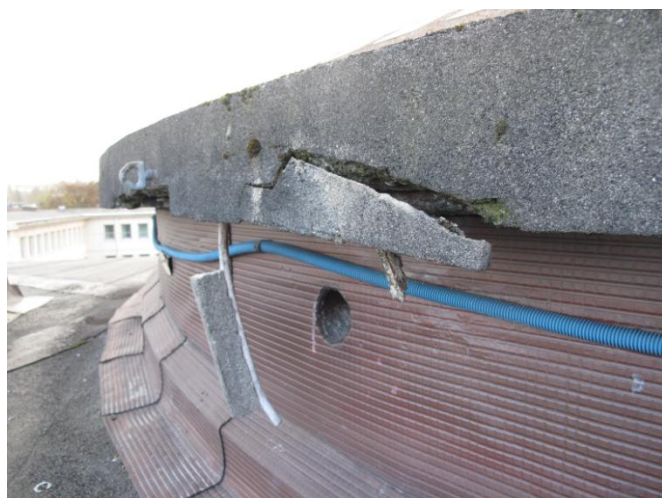
Figure 10 – Eclatement du béton, recouvrement biologique, encrouement noirâtre

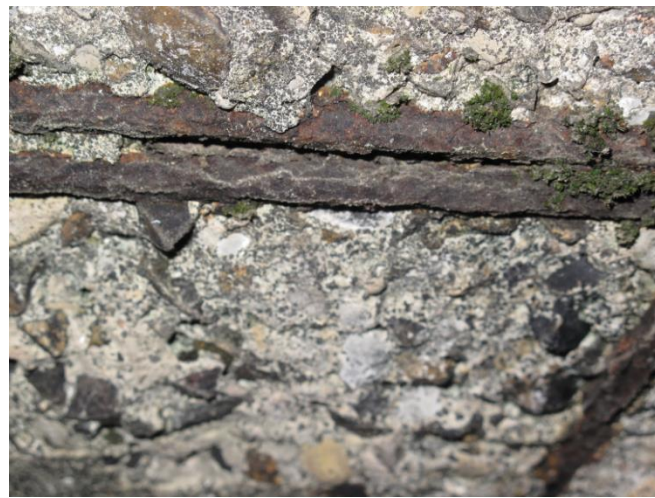
Figure 13 – Perte de matière importante laissant à nue des armatures corrodées

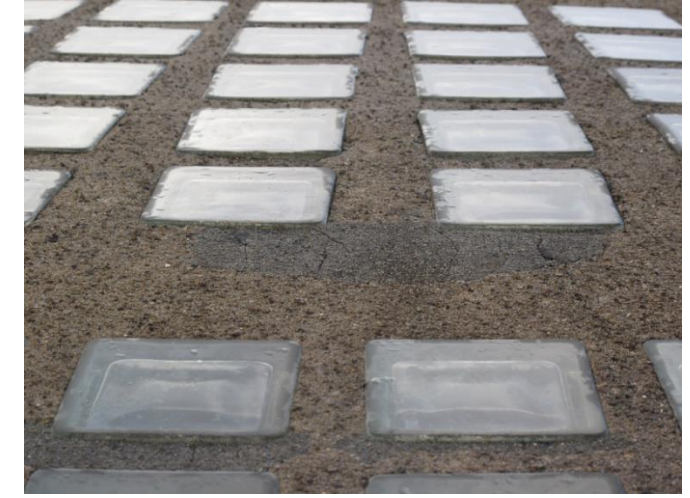
Figure 16 – Reprise au mortier de réparation de teinte différente

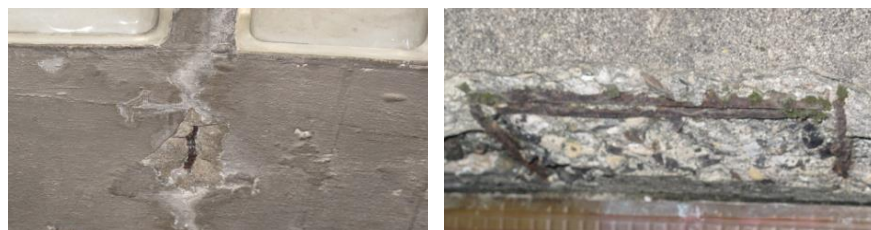
Nous avons constaté des armatures qui présentaient des traces de corrosions au niveau de l'intrados et de la corniche extérieure di dôme.

Figure 19 - exemple d'armatures relevées présentant des traces de corrosion

- dégagement des armatures corrodées par burinage, repiquage ou bouchardage, effectué jusqu'à apparition d'un acier sain, avec un minimum de 2cm en arrière de l'armature
- élimination de la corrosion foisonnante ou de surface par décapage et brossage soigné
- nettoyage avec précaution de la surface après élimination des bétons dégradés afin de faire disparaître toute poussière

- application sur la totalité des armatures dégagées et en périphérie complète d'un produit anticorrosion. Cette opération est à réaliser immédiatement après le décapage. Appliquer une deuxième couche de produit anti-corrosion sur l'armature et avant que celle-ci ne sèche, projeter un sable de quartz sec afin d'améliorer l'adhérence du mortier.
- remplacement des armatures trop dégradées par de nouvelles armatures si la section résiduelle est inférieure à 90%. La reconstitution du ferrailage pourra se faire par :
  - o recouvrement (les recouvrements devront être conformes aux règles en vigueur)
  - o soudage avec une nouvelle armature (norme NF A35-018)
  - o scellement chimique

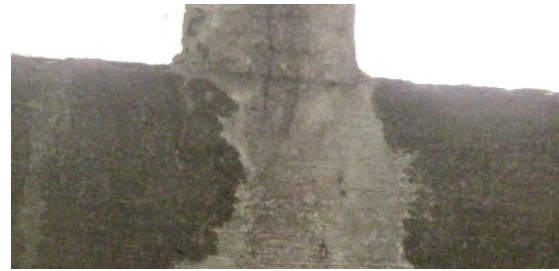
Figure 20 - Exemple de trace de calcite relevée sur l'intrados du dôme

Si visuellement les concrétions semblent accentuer la gravité des désordres, les analyses minéralogiques indiquent que ces concrétions sont exclusivement assimilables à de la calcite résultant d'infiltrations d'eau dans les bétons.

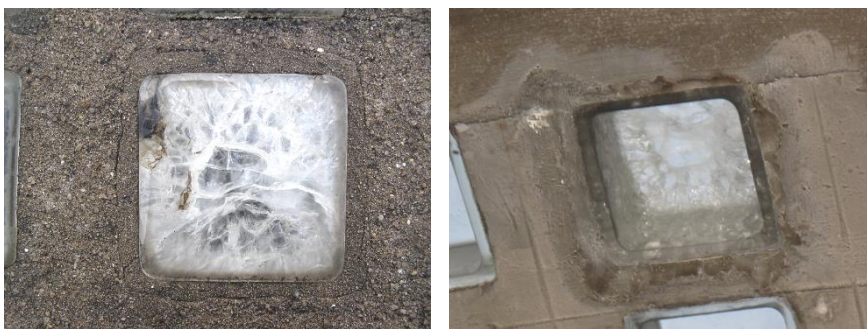
Figure 21 - Joint (et pavé ?) ayant été remplacé et n'assurant plus l'étanchéité

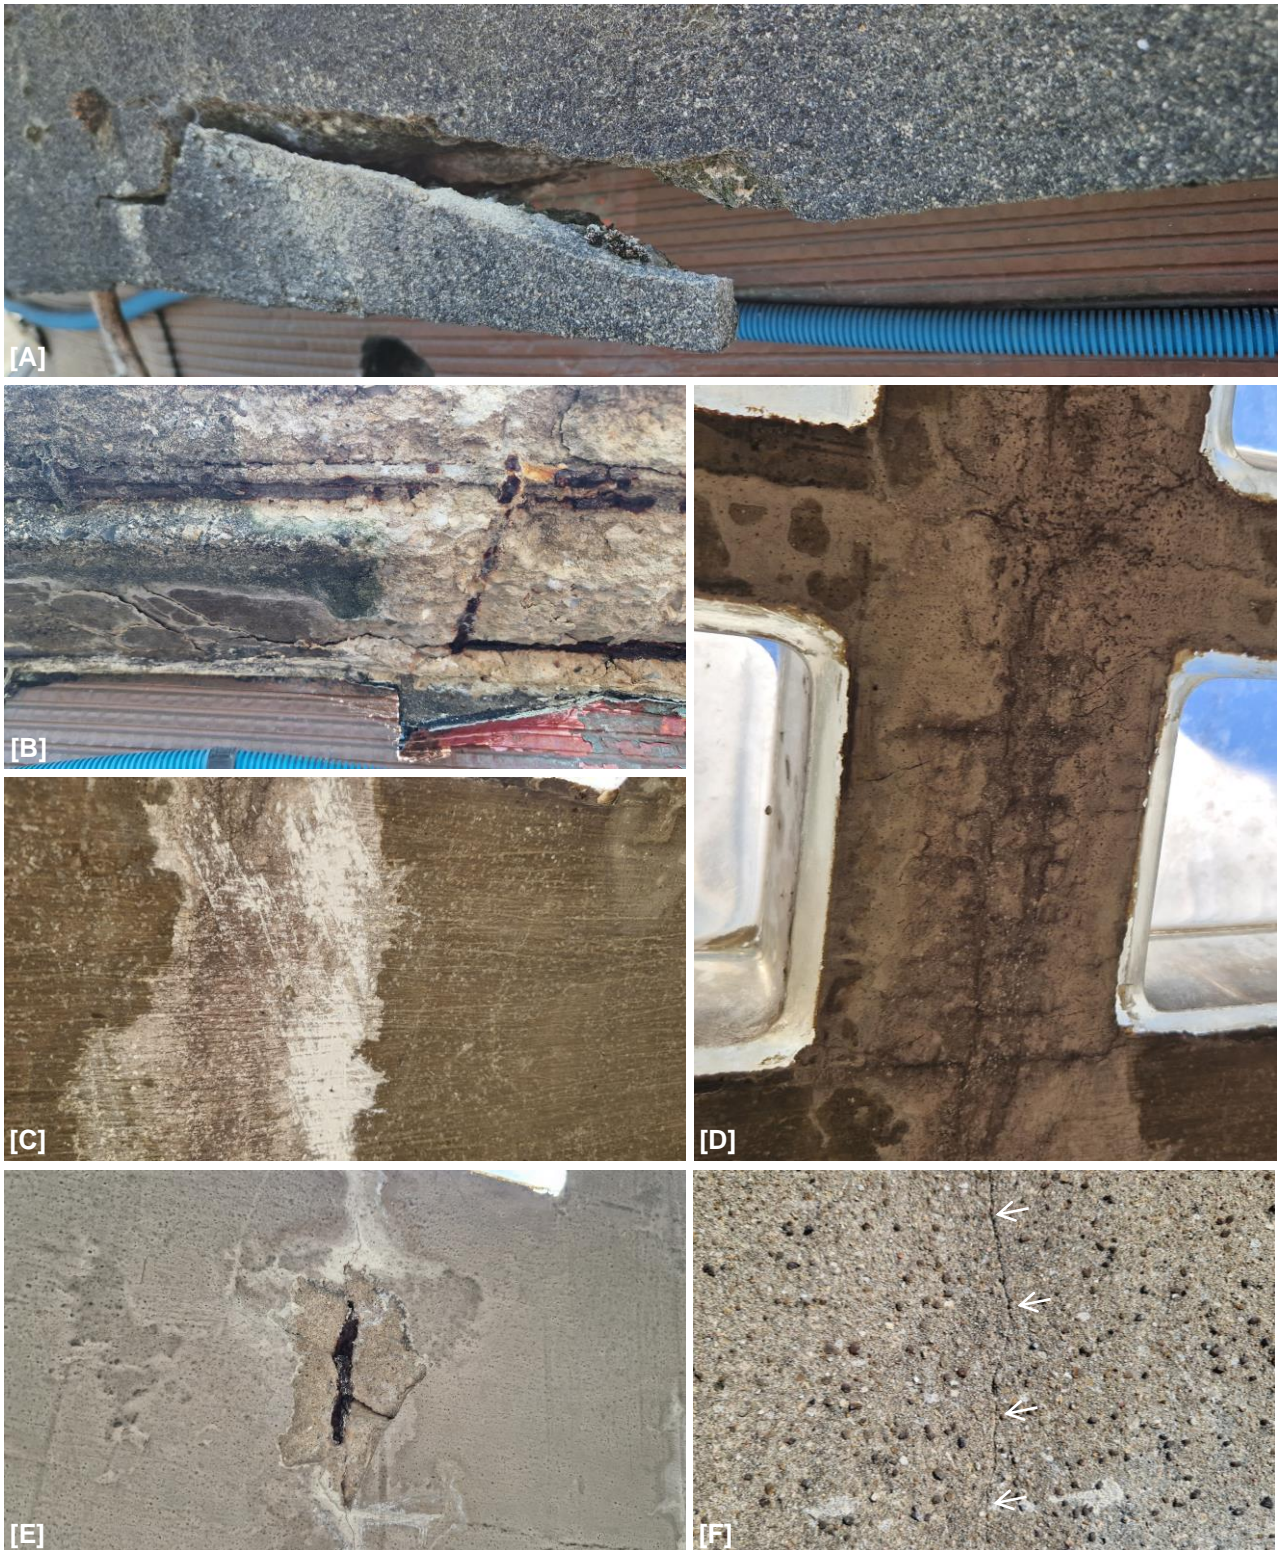
## CONSTAT INITIAL – PRINCIPAUX FCAIES D'ALTERATION

[A] : épaufrure induite par le gonflement par corrosion des armatures sous-jacentes. [B] : détail d'une perte de matière laissant apparaître une armature sous-jacente corrodée. [C] : détail d'une efflorescence blanche [D] : détail de concrétion saline sur l'intrados du dôme. [E] : détail d'une fissure affectant l'extrados du dôme.

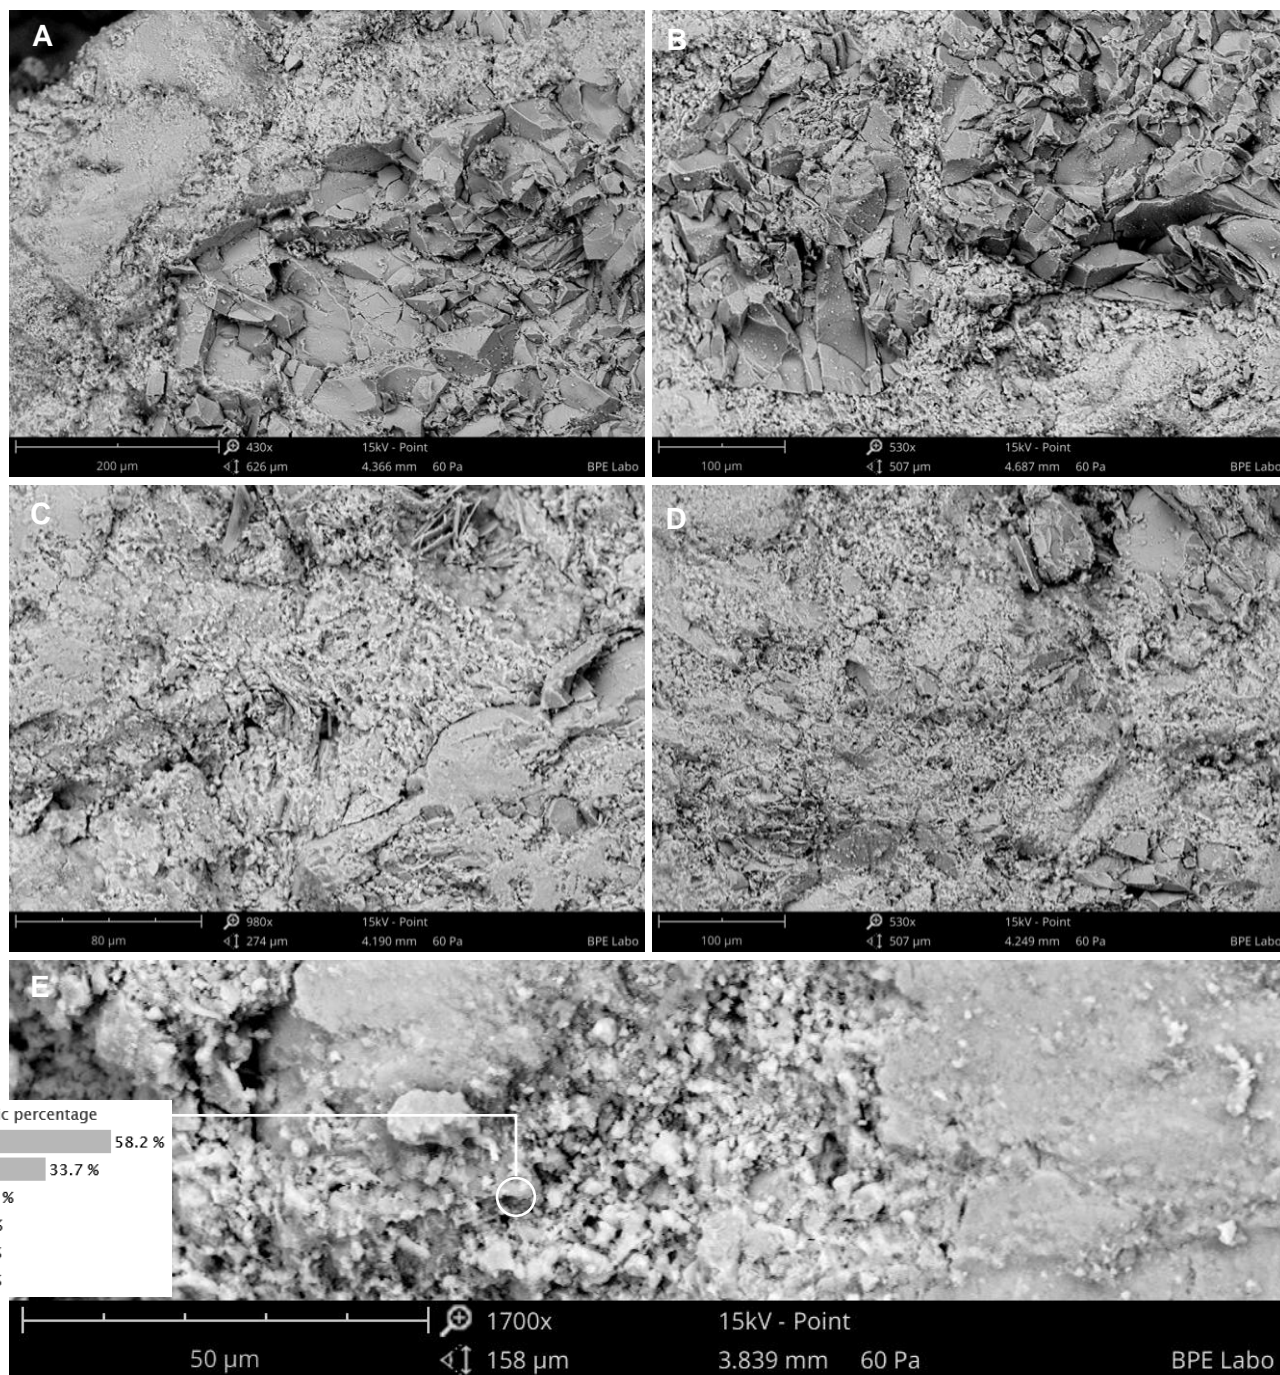
### C1 – Béton formant le dôme – Extradoss /PBE231138-9

**[A] & [B]** : Illustration de la microstructure matricielle du béton – liaisons granulats / phase liante étroites – recristallisations calciques ponctuelles **[C]** : Porosité localement développée à la périphérie d'un grain silicaté – absence de formations de néogénèse **[D] & [E]** : Zone de contact entre un grain calcaire et la phase liante recouverte par des minéraux calciques néoformés suggérant un béton soumis à des phénomènes hydriques

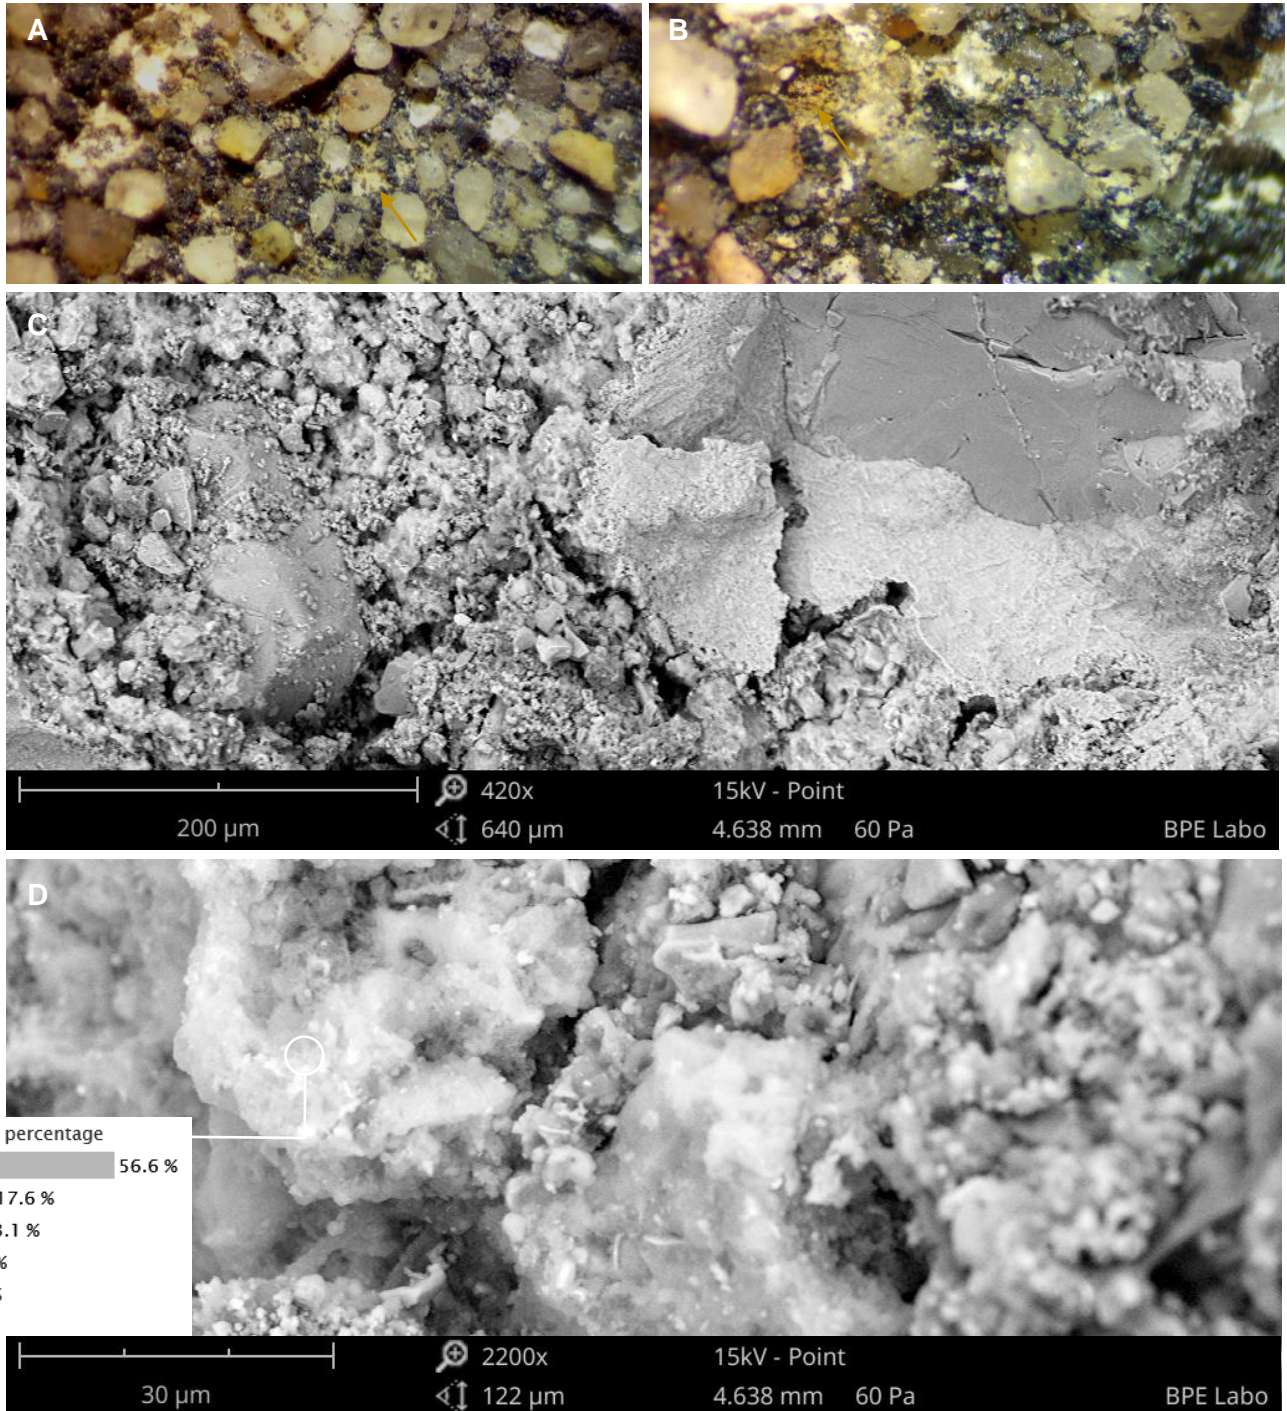
### C1 – Béton formant le dôme – Extrados /PBE231138-9

**[A] & [B]** : Clichés en microscopie optique surface de l'extrados – Grains roulés émergents et présence d'agglomérats ocres résiduels dans les parties concaves du micro-relief **[C] & [D]** : Illustration de la microstructure à proximité d'un grain déchaussé en surface du fragment brut – formation résiduelle sous forme de gel silicaté riche en aluminium calcium et comportant du dioxyde de titane ainsi qu'une surconcentration en oxydes de fer – Ces éléments suggèrent la présence résiduelle d'un ancien revêtement ou badigeon silicaté jaunâtre.
