Cité EVREUX	
Adresse	
Boulevard George CHAUVIN 27 000 EVREUX	
Code chorus site 141111

Rapport de synthèse audit gros-entretien et énergie

Audit réalisé par : MME CARETTE Charlotte et M. HAUCOURT Jérôme
Dates des visites sur site : 19 et 20/06/2018

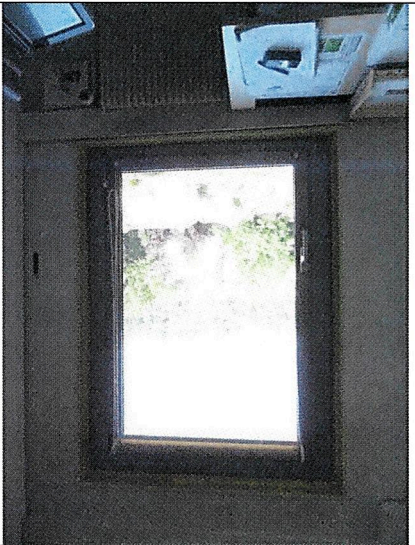
<p>Fenêtres en Alu sans rupture de pont thermique, double vitrage 4/14/4</p> <p>Quelques fenêtres simple vitrage (bois et Alu)</p> <p>Pavés de verre au niveau des dômes</p>	<p>Coefficient de performance global des baies $U_w = 3,2 \text{ W/m}^2\cdot\text{K}$</p> <p>$U_w = 4,5 \text{ W/m}^2\cdot\text{K}$</p>	4

Les fenêtres ont été changées il y a 15 ans et elles sont actuellement en bon état général, et avec des performances acceptables.

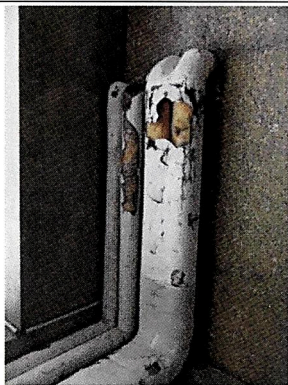
3
<p><u>Chauffage-distribution :</u> Distribution eau chaude traversant l'extérieur et des locaux non-chauffés : calorifuge vieillissant et très abîmé à certains endroits.</p>	Performances faibles du calorifuge ancien, et partiellement dégradé

Le calorifuge de ces réseaux de distribution est vieillissant voir partiellement dégradé à certains endroits.

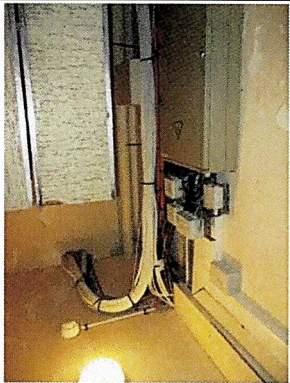
1
<p>Electricité courants faibles – Distribution (Réseaux): Mis à part les ajouts successifs, une partie de l'équipement est d'origine. Un diagnostic de l'état de vétusté permettrait de hiérarchiser les travaux de remplacement du réseau de distribution.</p>	Etat vétuste

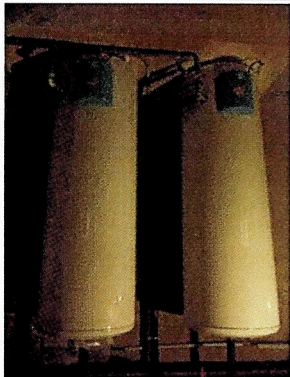
4
<p>Plomberie, sanitaire – Production d'eau chaude sanitaire: Des cumulus électriques sont présents dans les blocs sanitaires et en sous-sol pour le gymnase. Globalement ces ballons d'eau chaude électrique sont en bon état.</p>	En bon état

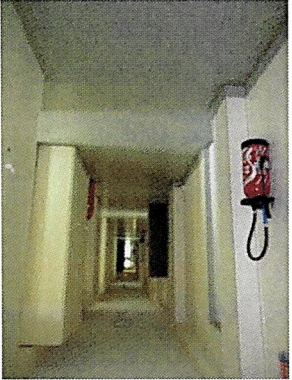
3
<p> Murs intérieurs et cloisons: Les revêtements muraux sont plus ou moins récents et donc en meilleur ou moins bon état, voir dégradés, en fonction de leur âge. </p>	Bon état à état vétuste en fonction des réflexions déjà réalisées.

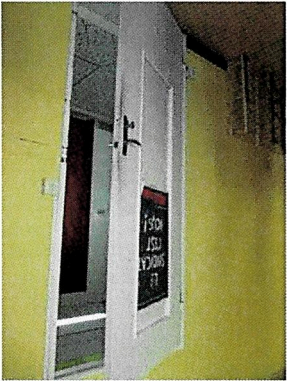
Descriptif	Etat	Photo	Note (a)
<p>Ouvertures intérieures :</p> <p>Les portes intérieures sont globalement très anciennes, cependant celles-ci restent dans un état convenable. Elles font l'objet d'une réfection de peinture lors du réaménagement des locaux. Les portes sont en état de fonctionnement.</p>	Etat moyen.
