- Cité administrative
- 20 quai H Rossignol
Cité administrative
77000 MELUN
Bat C étage RdC bas au 5ème
étage et 15ème étage
- N° de dossier : 1203668_p02
- Date de réalisation : 08/04/2020

PRE RAPPORT DE MISSION DE REPERAGE DES MATERIAUX ET PRODUITS CONTENANT DE L'AMIANTE AVANT TRAVAUX

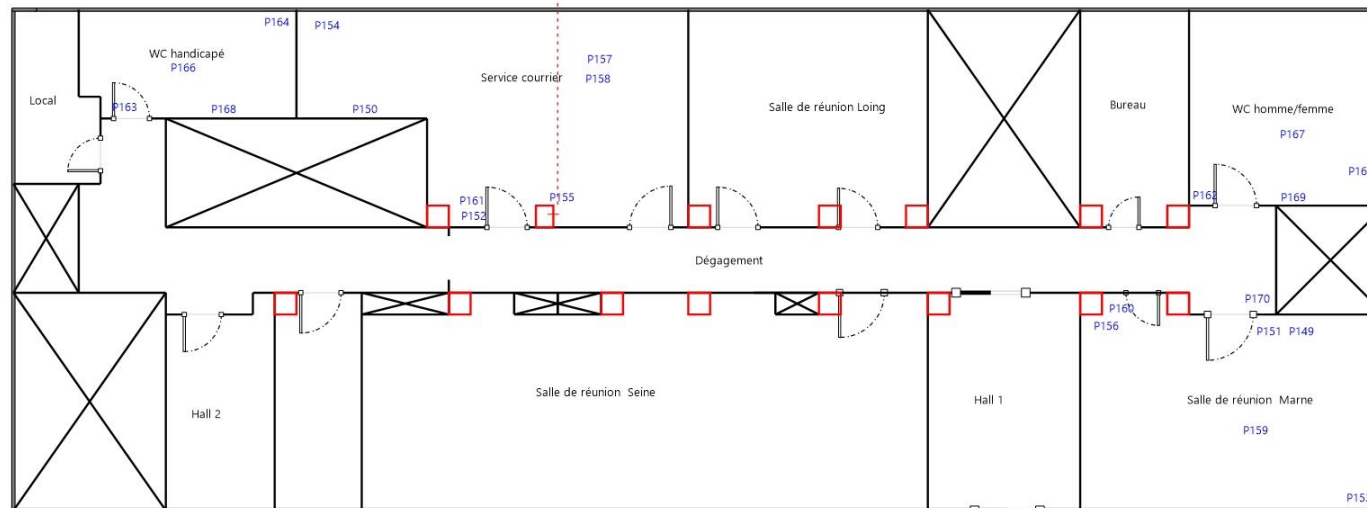
Rez-de-chaussée bas

P155 Peinture + Plâtre Score EP
(cf. tableau des analyses)

EP : Vous devez contrôler l'état de conservation des matériaux tous les 3 ans

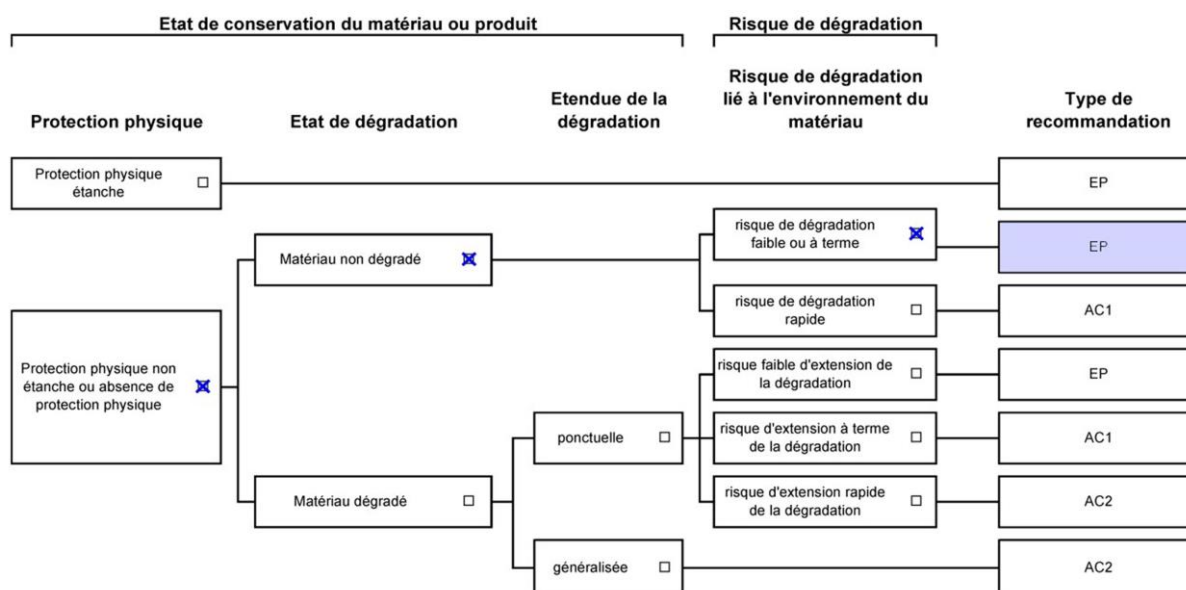
Dossier n° 1203668_p02
Date de l'évaluation : 08/04/2020
Bâtiment / local ou zone homogène : Rez de chaussée Bas - Hall 1
Identifiant Matériau : ZPSO082
Matériau : Peinture + Plâtre
Résultat Score EP (Z-III-RF)

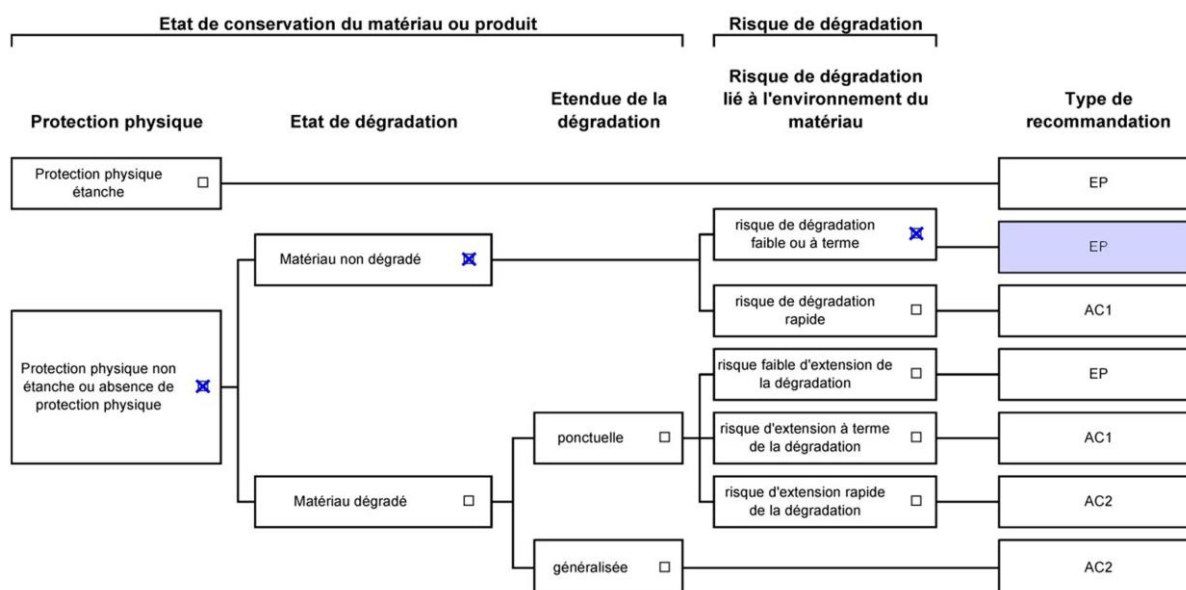
Dossier n° 1203668_p02
Date de l'évaluation : 08/04/2020
Bâtiment / local ou zone homogène : Rez de chaussée Bas - Salle de réunion Seine
Identifiant Matériau : ZPSO082
Matériau : Peinture + Plâtre
Résultat Score EP (Z-III-RF)

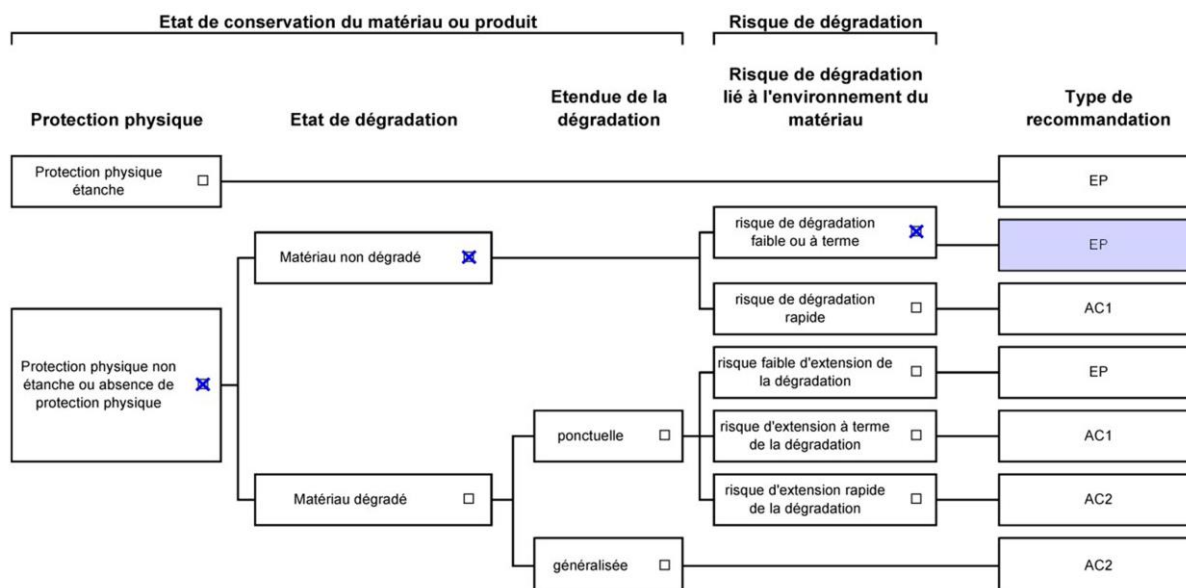
Dossier n° 1203668_p02
Date de l'évaluation : 08/04/2020
Bâtiment / local ou zone homogène : Rez de chaussée Bas - Hall 2
Identifiant Matériau : ZPSO082
Matériau : Peinture + Plâtre
Résultat Score EP (Z-III-RF)

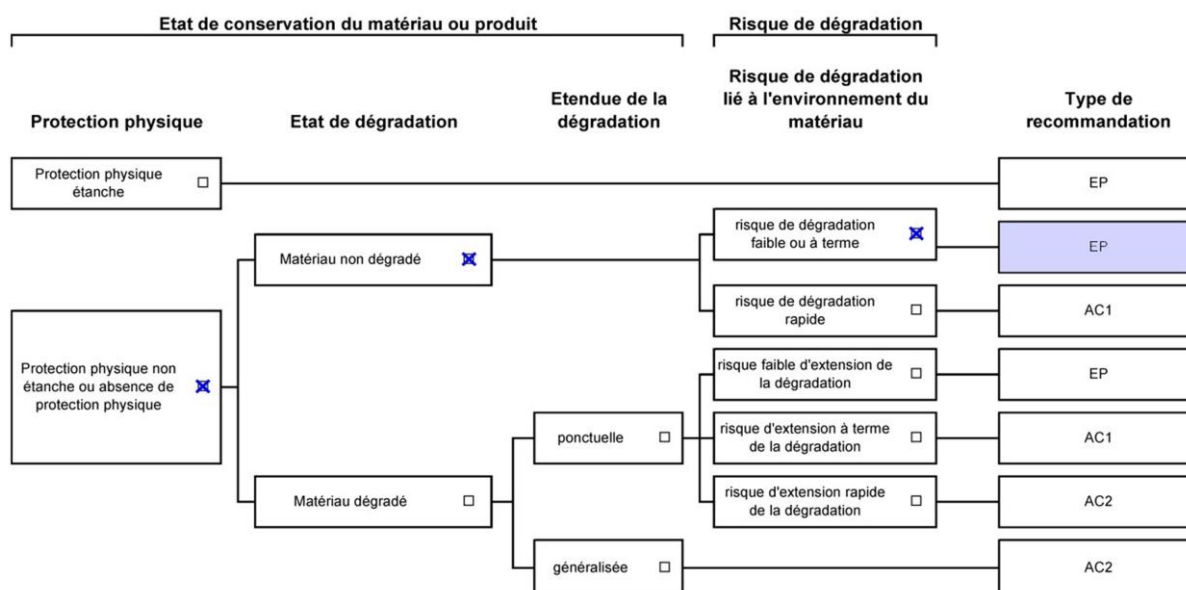
Dossier n° 1203668_p02
Date de l'évaluation : 08/04/2020
Bâtiment / local ou zone homogène : Rez de chaussée Bas - Local
Identifiant Matériau : ZPSO082
Matériau : Peinture + Plâtre
Résultat Score EP (Z-III-RF)

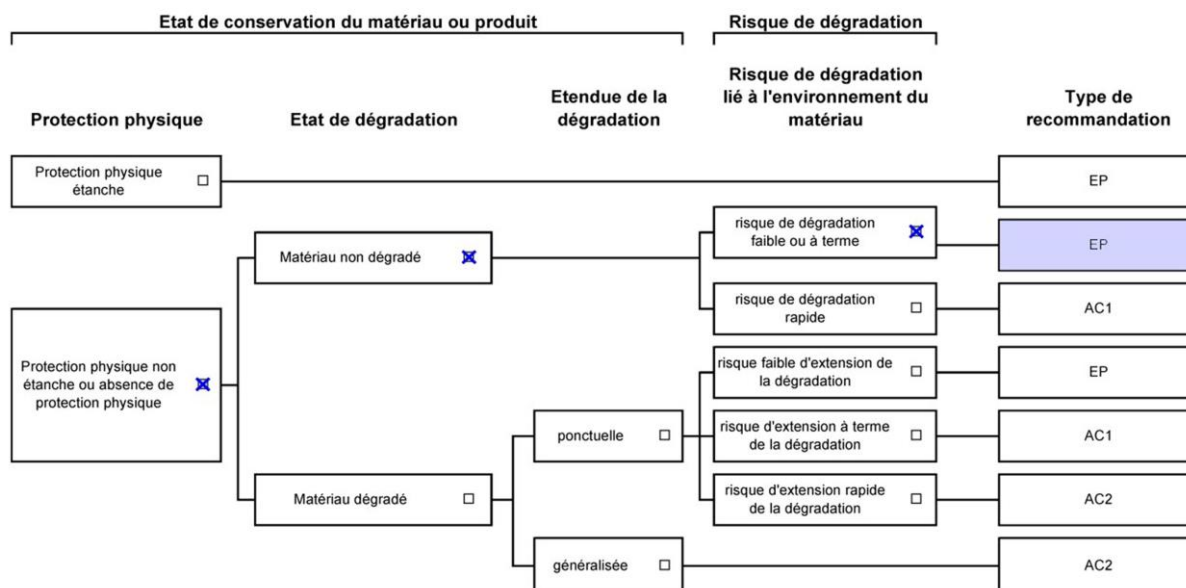
Dossier n° 1203668_p02
Date de l'évaluation : 08/04/2020
Bâtiment / local ou zone homogène : Rez de chaussée Bas - Service courrier
Identifiant Matériau : ZPSO082
Matériau : Peinture + Plâtre
Résultat Score EP (Z-III-RF)
