RAPPORT DE REPERAGE DES MATERIAUX ET PRODUITS CONTENANT DE L'AMIANTE AVANT REALISATION DE TRAVAUX DANS UN IMMEUBLE BÂTI

Rapport N° 980475 établi le 06/09/2023

AFFAIRE 721772300173
20 quai Hyppolite Rossignol
77000 MELUN

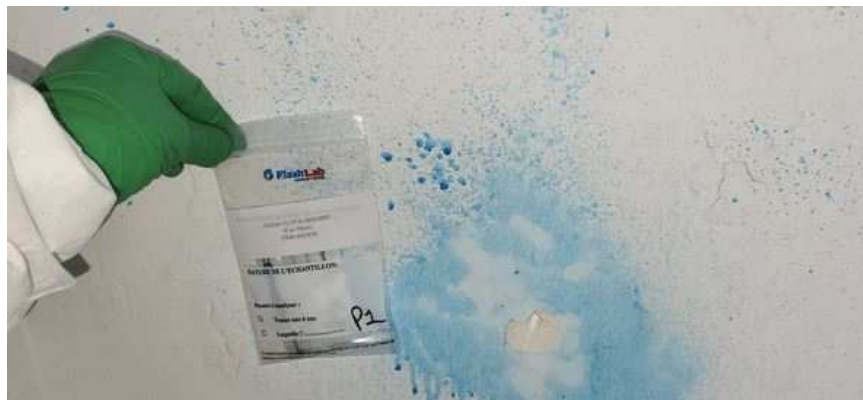
PRELEVEMENT : P1

Pièce ou Local	zone 1 (1er étage)
Composant de la construction	Murs et cloisons maçonnés
Partie du composant	Enduits peinture
Présence d'amiante	Non
Plan N°	1

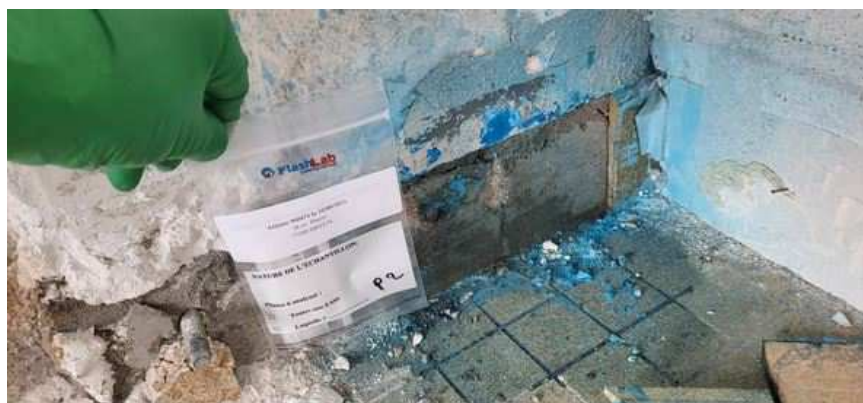
PRELEVEMENT : P2

Pièce ou Local	zone 1 (1er étage)
Composant de la construction	Revêtements de murs, poteaux, cloisons, gaines, coffres
Partie du composant	Colles Plinthe
Présence d'amiante	Non
Plan N°	1

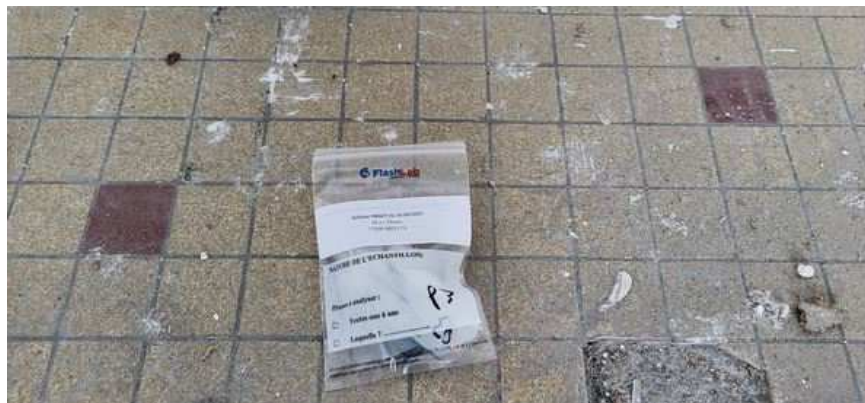
PRELEVEMENT : P3

Pièce ou Local	zone 1 (1er étage)
Composant de la construction	Revêtements de sols
Partie du composant	Colles de carrelage
Présence d'amiante	Non
Plan N°	1

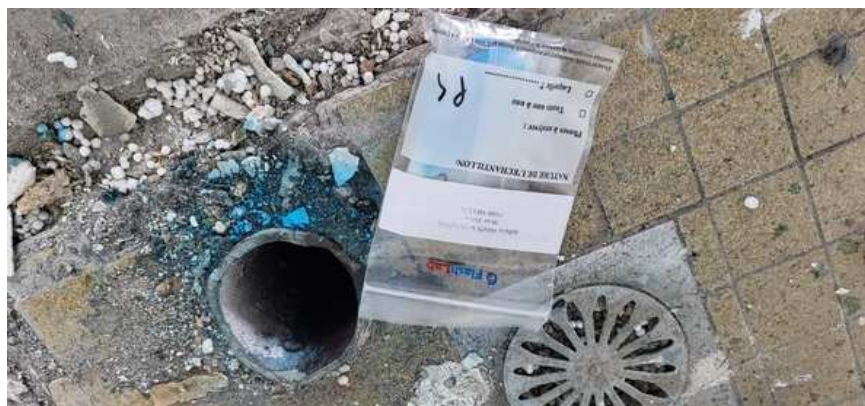
PRELEVEMENT : P4

Pièce ou Local	zone 1 (1er étage)
Composant de la construction	Conduits de fluides (air, eau, vapeur, fumée, échappement, autres fluides)
Partie du composant	Conduits / manchons (Eau usée / Eau vanne)
Présence d'amiante	Non
Plan N°	1

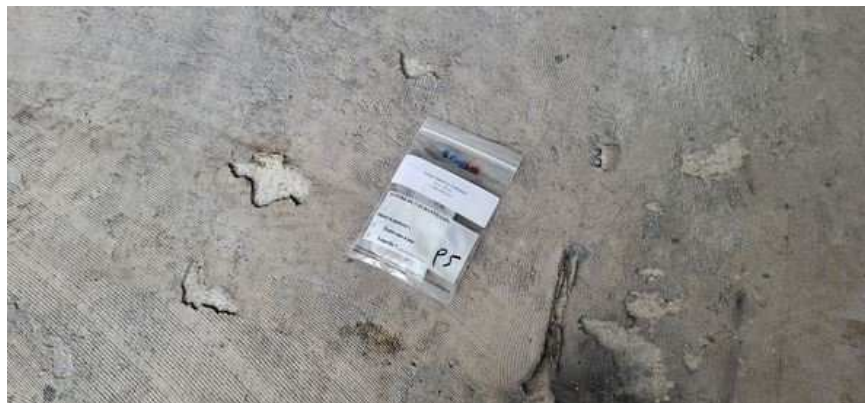
PRELEVEMENT : P5

Pièce ou Local	zone 1 (1er étage)
Composant de la construction	Revêtements de sols
Partie du composant	Revêtements de sols partie droite
Présence d'amiante	Non
Plan N°	1

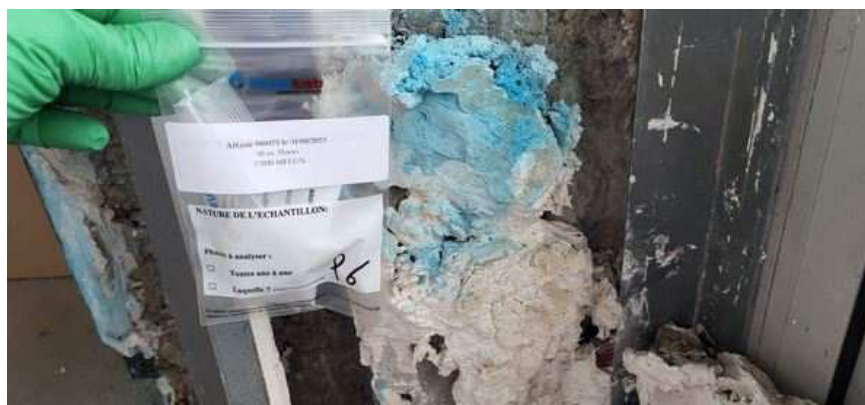
PRELEVEMENT : P6

Pièce ou Local	zone 1 (1er étage)
Composant de la construction	Cloisons sèches (assemblées, préfabriquées)
Partie du composant	Plots de colle fixant les cloisons au mur
Présence d'amiante	Non
Plan N°	1

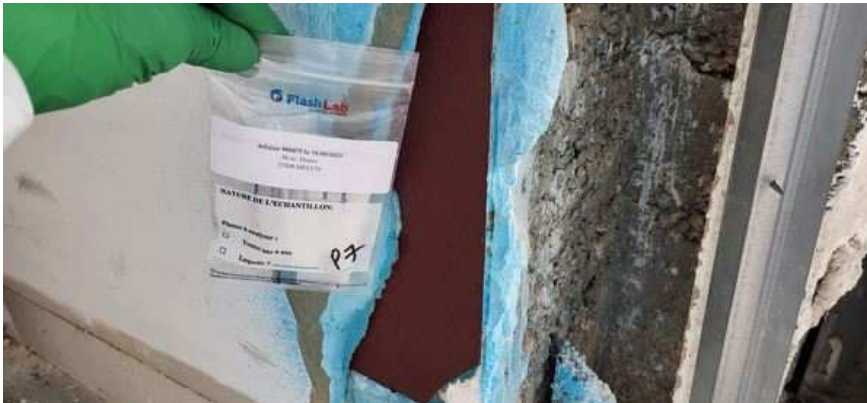
PRELEVEMENT : P7

Pièce ou Local	zone 1 (1er étage)

Composant de la construction	Revêtements de murs, poteaux, cloisons, gaines, coffres	
Partie du composant	Revêtements en lé	
Présence d'amiante	Non	
Plan N°	1

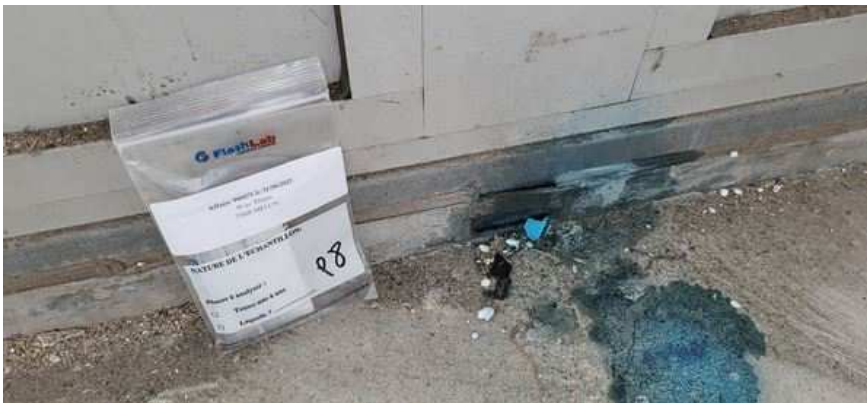
PRELEVEMENT : P8

Pièce ou Local	zone 1 (1er étage)

Composant de la construction	Menuiseries extérieures	
Partie du composant	Joints d'étanchéité entre menuiserie et structure intérieur en pied de cloison	
Présence d'amiante	Non	
Plan N°	1

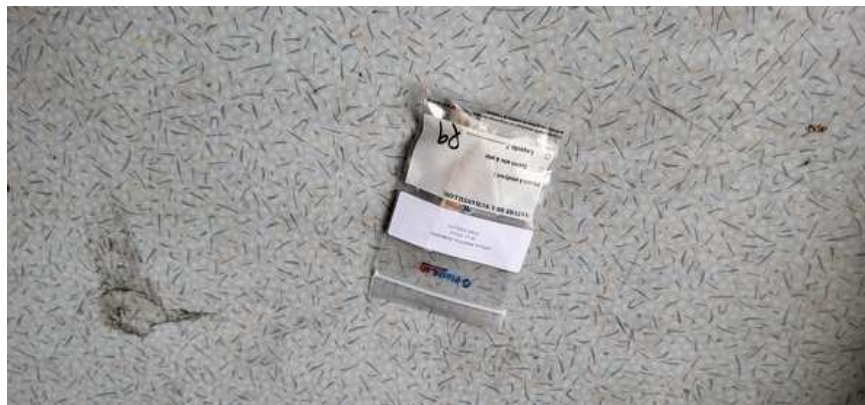
PRELEVEMENT : P9

Pièce ou Local	zone 1 (1er étage)
Composant de la construction	Revêtements de sols
Partie du composant	Revêtements de sols en lé partie gauche
Présence d'amiante	Non
Plan N°	1

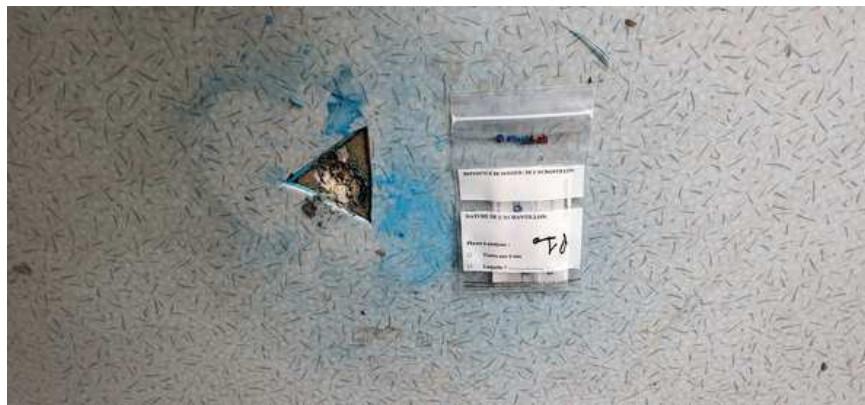
PRELEVEMENT : P10

Pièce ou Local	zone 1 (1er étage)
Composant de la construction	Revêtements de sols
Partie du composant	Colles non bitumineuses
Présence d'amiante	Non
Plan N°	1

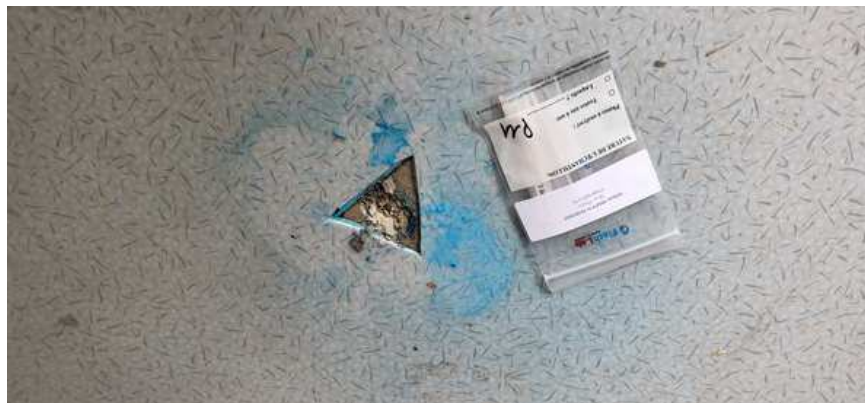
PRELEVEMENT : P11

Pièce ou Local	zone 1 (1er étage)
Composant de la construction	Revêtements de sols
Partie du composant	Ragréage
Présence d'amiante	Non
Plan N°	1

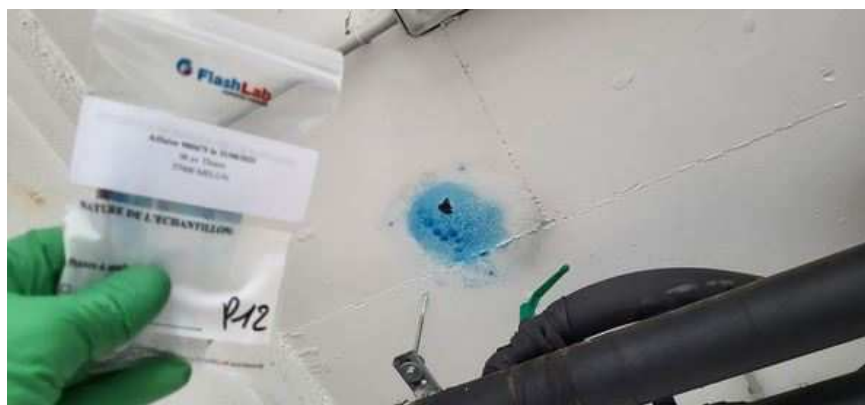
PRELEVEMENT : P12

Pièce ou Local	zone 1 (1er étage)
Composant de la construction	Plafonds
Partie du composant	Enduits peinture
Présence d'amiante	Non
Plan N°	1

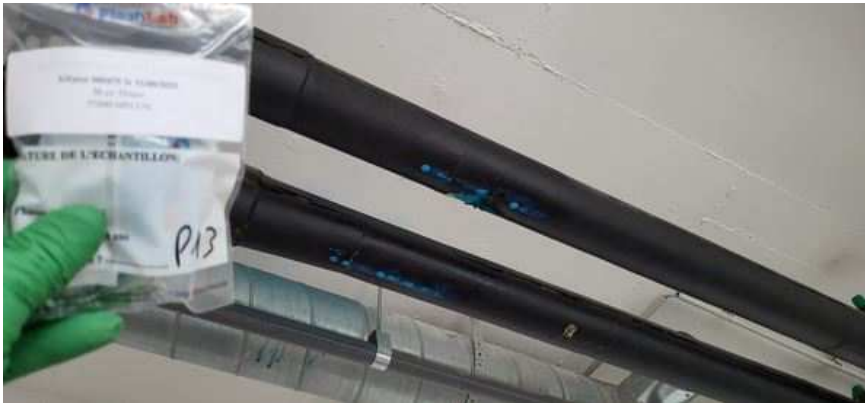
PRELEVEMENT : P13

Pièce ou Local	zone 1 (1er étage)

Composant de la construction	Conduits de fluides (air, eau, vapeur, fumée, échappement, autres fluides)	
Partie du composant	Enveloppes de calorifuges Bandes tissées enduites ou non	
Présence d'amiante	Non	
Plan N°	1

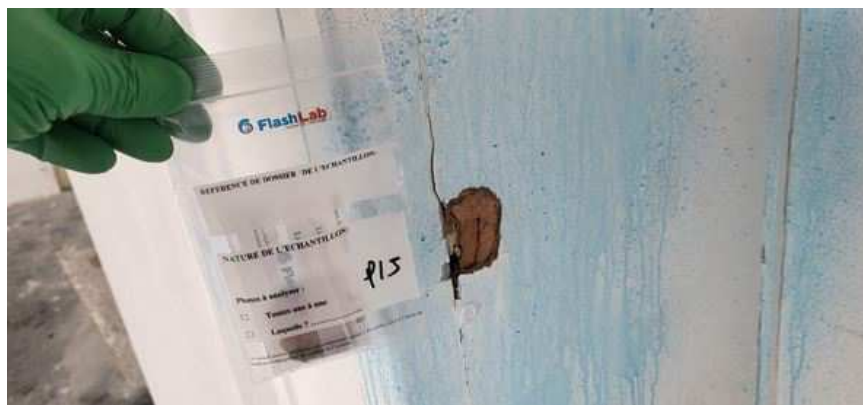
PRELEVEMENT : P15

Pièce ou Local	compactus 1 (2ème étage)
Composant de la construction	Poteaux
Partie du composant	plaque type isorel
Présence d'amiante	Non
Plan N°	2

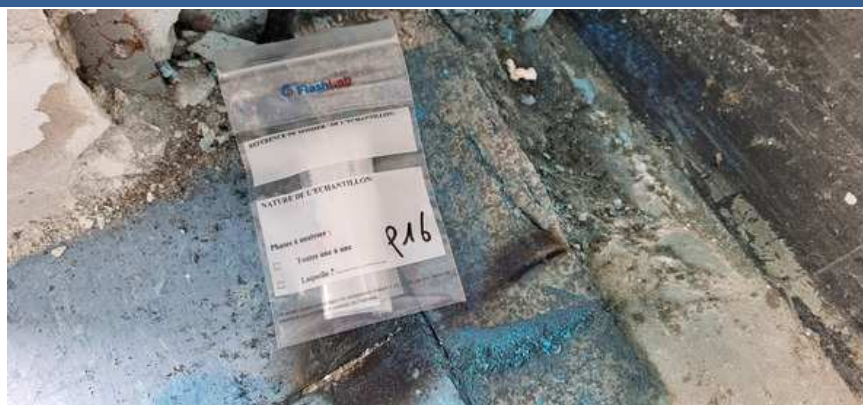
PRELEVEMENT : P16

Pièce ou Local	compactus 1 (2ème étage)
Composant de la construction	Revêtements de sols
Partie du composant	Revêtements de sols en lé largeur 8 cm
Présence d'amiante	Non
Plan N°	2

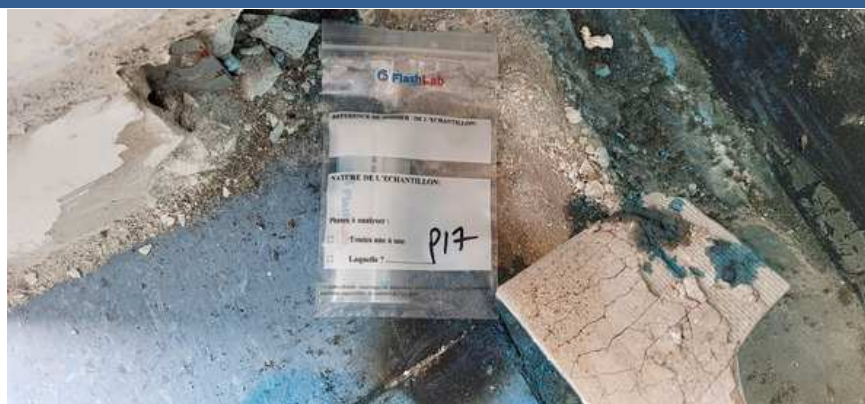
PRELEVEMENT : P17

Pièce ou Local	compactus 1 (2ème étage)
Composant de la construction	Revêtements de sols
Partie du composant	Ragréage sous revêtement en lé largeur 8 cm
Présence d'amiante	Non
Plan N°	2

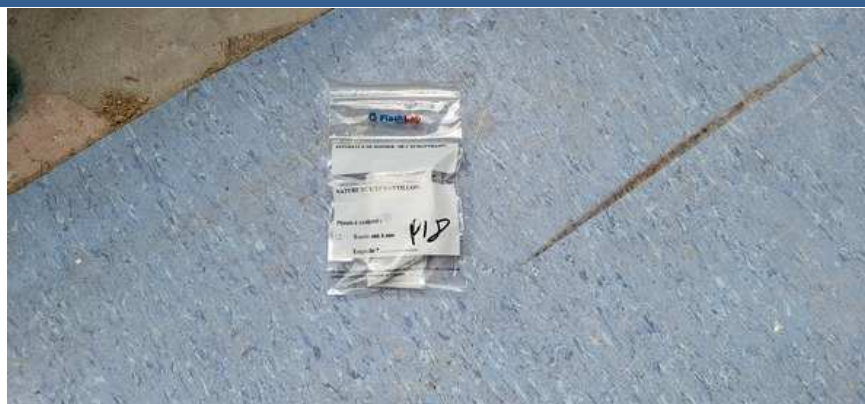
PRELEVEMENT : P18

Pièce ou Local	compactus 1 (2ème étage)
Composant de la construction	Revêtements de sols
Partie du composant	Revêtements de sols en lé
Présence d'amiante	Non
Plan N°	2

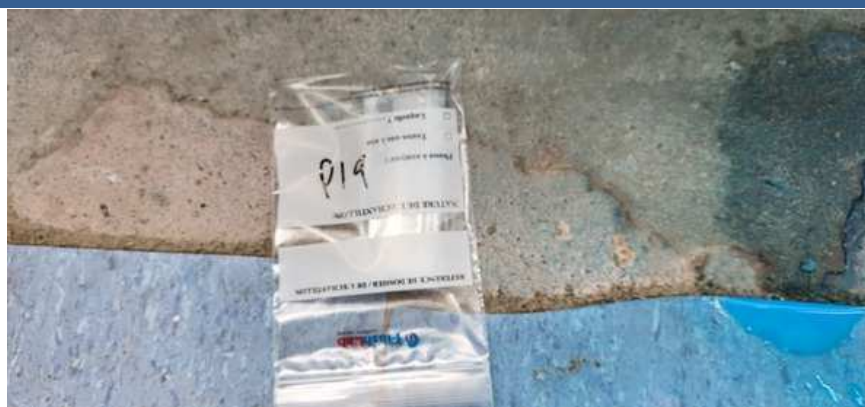
PRELEVEMENT : P19

Pièce ou Local	compactus 1 (2ème étage)
Composant de la construction	Revêtements de sols
Partie du composant	Ragréage
Présence d'amiante	Non
Plan N°	2

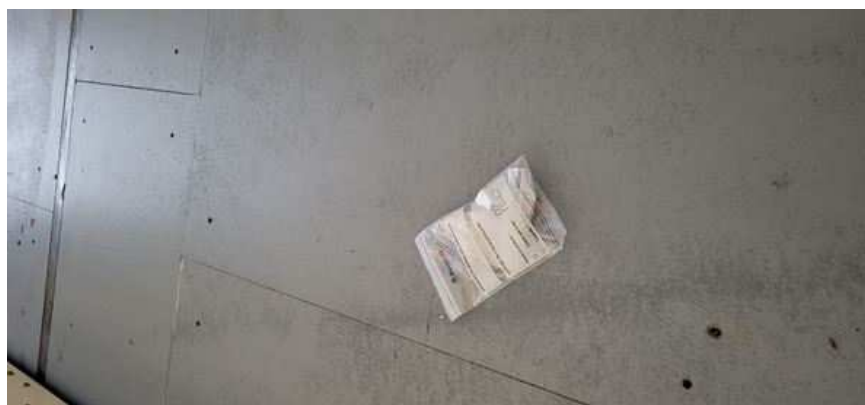
PRELEVEMENT : P20

Pièce ou Local	compactus 2 (2ème étage)
Composant de la construction	Revêtements de sols
Partie du composant	plancher aggloméré
Présence d'amiante	Non
Plan N°	3
