L'INGÉNIERIE QUALIFIÉE CERTIFICAT N° 16 12 3367
		Fax : 01 41 09 65 01	
		E-mail : rapportdiag@l3a.fr	
N.A.F / A.P.E : 7112B	N° Siret : 812 483 44 00012	Rapport N°: 00273533 A

Rapport de mission de repérage des matériaux et produits contenant de l'amiante avant réalisation de travaux

Numéro de rapport	00273533 A
Propriétaire	PREFECTURE SEINE ET MARNE SGCD
Donneur d'ordre	PREFECTURE SEINE ET MARNE SGCD
Adresse de l'immeuble	20 Place Hippolyte Rossignol 77000 MELUN
Bâtiment ou installation	Bâtiment A
Date de la commande	23/11/2022
La ou le(s) date(s) d'exécution du repérage	24/11/2022
Date d'émission du rapport de repérage	07/12/2022
Programme de travaux prévus par le donneur d'ordre et réf.	Perçage de plafond et plancher pour passage de câble.

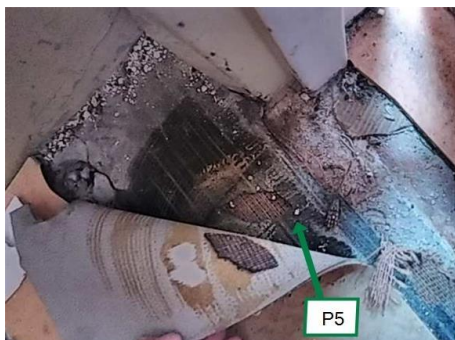
PRELEVEMENT : P05

R+6 - Local Technique 3
Plancher - Sol

Nom de l'opérateur	Date de prélèvement	Matériau
ALVES IUIS	24/11/2022	Matière dur noir

absence d'amiante

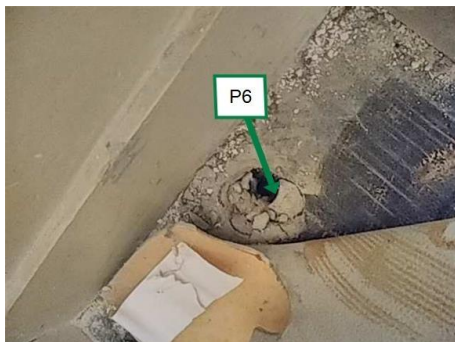
PRELEVEMENT : P06

R+6 - Local Technique 3
Plancher - Sol

Nom de l'opérateur	Date de prélèvement	Matériau
ALVES IUIS	24/11/2022	ragréage

absence d'amiante

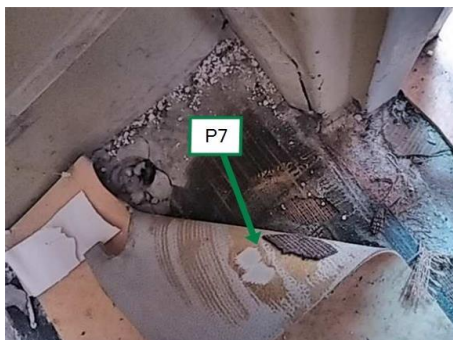
PRELEVEMENT : P07

R+6 - Local Technique 3
Plancher - Sol

Nom de l'opérateur	Date de prélèvement	Matériau
ALVES IUIS	24/11/2022	Colle - Linoléum

absence d'amiante

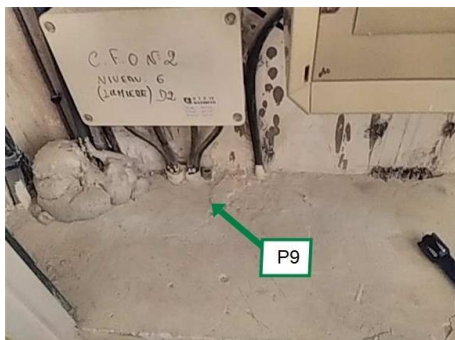
PRELEVEMENT : P09

R+6 - Local Technique 4
Plancher - Sol

Nom de l'opérateur	Date de prélèvement	Matériau
ALVES Iuis	24/11/2022	Enduit - Enduits Rebouchage

absence d'amiante

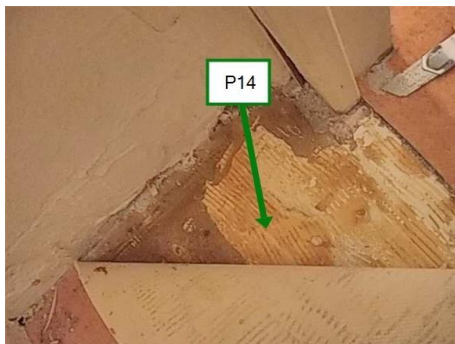
PRELEVEMENT : P14

R+5 - Local SSI
Plancher - Sol

Nom de l'opérateur	Date de prélèvement	Matériau
ALVES IUIS	24/11/2022	Colle - Linoléum

absence d'amiante

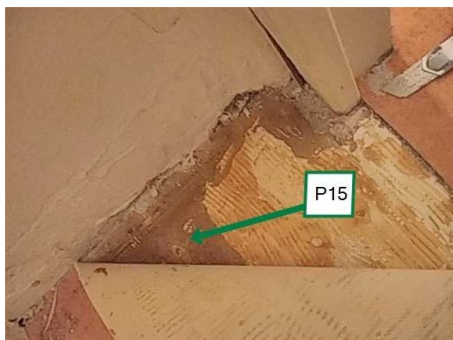
PRELEVEMENT : P15

R+5 - Local SSI
Plancher - Sol

Nom de l'opérateur	Date de prélèvement	Matériau
ALVES Iuis	24/11/2022	ragréage

absence d'amiante

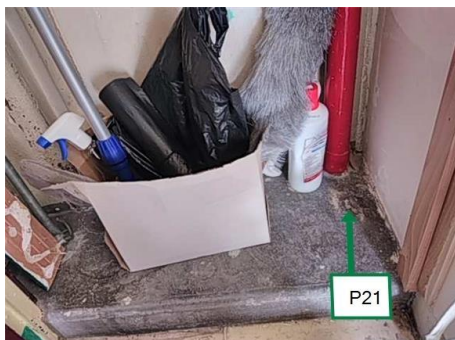
PRELEVEMENT : P21

RDC H - Colonne Sèche
Plancher - Sol

Nom de l'opérateur	Date de prélèvement	Matériau
ALVES IUIS	24/11/2022	ragréage

absence d'amiante

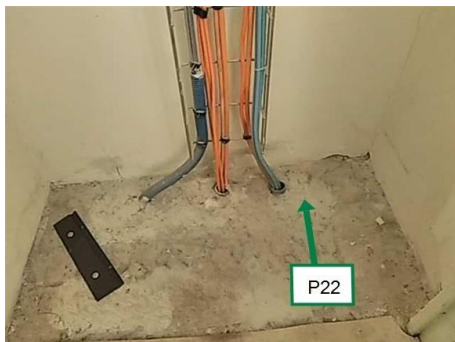
PRELEVEMENT : P22

RDC H - Local SSI
Plancher - Sol

Nom de l'opérateur	Date de prélèvement	Matériau
ALVES IUIS	24/11/2022	Enduit - Enduits Rebouchage

absence d'amiante

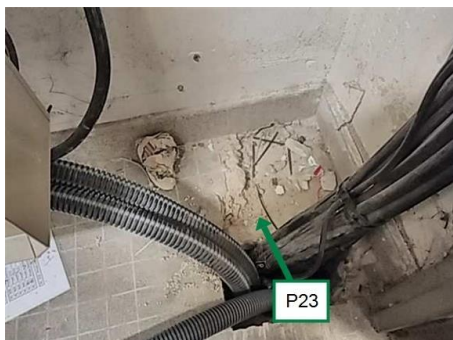
PRELEVEMENT : P23

RDC B - Local Technique 1
Plancher - Sol

Nom de l'opérateur	Date de prélèvement	Matériau
ALVES Luis	24/11/2022	Colle - Carrelage

absence d'amiante
