**RAPPORT de REPÉRAGE des MATERIAUX et PRODUITS CONTENANT DE L'AMIANTE**  
**En VUE de COMPLETER LE DOSSIER TECHNIQUE AMIANTE**

Adresse : Ensemble immobilier  
Cité Administrative de Melun – Bâtiment A, 3 pré Chamblain  
Code postal : 77010  
Ville : Melun  
Périmètre du repérage : Éléments extérieurs  
Etage, zone concernée, lot n° : Sans objet  
Fonction principale du bâtiment : Immeuble de bureaux  
Cat du bâtiment : Bureaux, ERP  
Date du PC : Construit en 1970

Rapport n° :	9615047	Date du rapport :	11/04/2019
Date(s) du repérage :	27/03/2019	Indice du rapport :	A
Par :	Julien PHILIPPE	Organisme d'assurance professionnelle :	MMA – 31 rue Chanzy – 13300 Salon de Provence
N° de certification de qualification :	2814538	N° de contrat d'assurance :	110 641 319
Date d'obtention :	10/03/2017	Date de validité :	30/06/2019
Le présent rapport est établi par une personne dont les compétences sont certifiées par :		Bureau Veritas Certification France - 60 avenue du Général de Gaulle 92046 Paris la Défense

But de la mission : Compléter le repérage précédemment établi par la prise en compte de l'extérieur du bâtiment et de sa toiture.

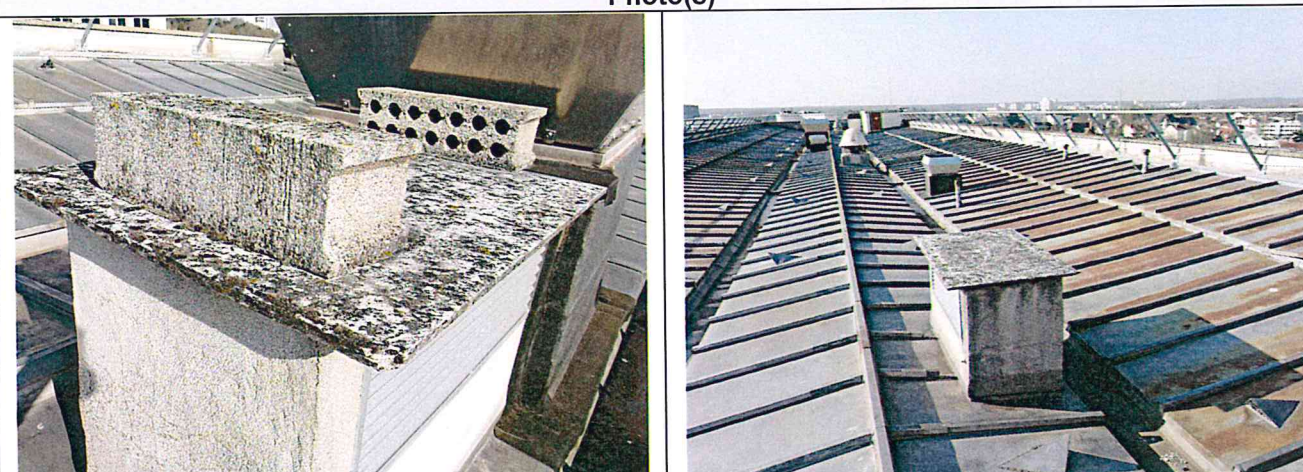
PRELEVEMENT : P01		
<b>Matériau</b>	<b>Date de prélèvement</b>	<b>Nom de l'opérateur</b>
Plaque dure rectangulaire	27/03/2019	Julien PHILIPPE
<b>Localisation</b>		<b>Résultat</b>
Toiture		<b>Absence d'amiante</b>
Photo(s)

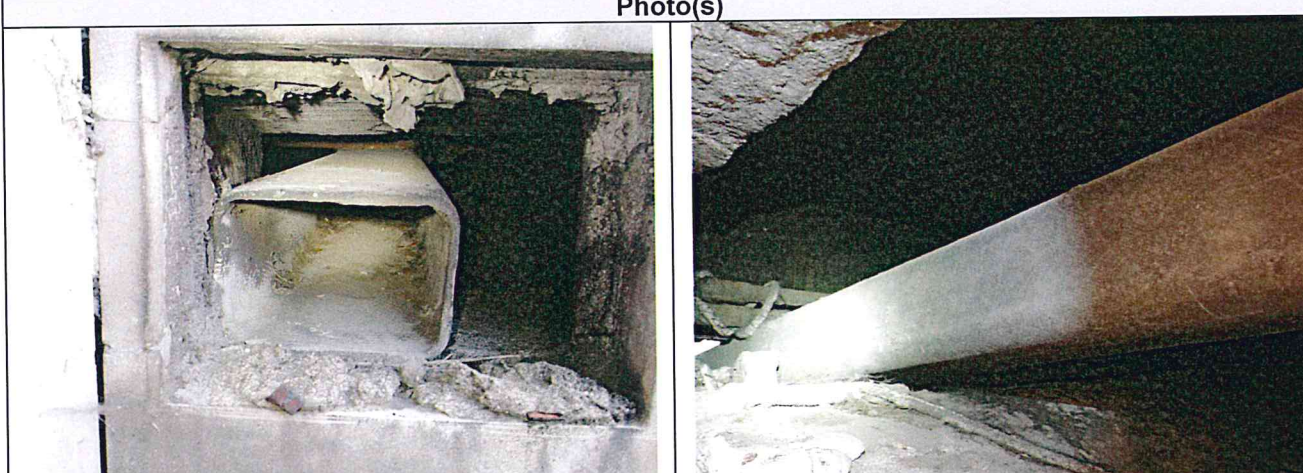
PRELEVEMENT : /		
<b>Matériau</b>	<b>Date de prélèvement</b>	<b>Nom de l'opérateur</b>
Conduit horizontal et rectangulaire en fibres ciment	27/03/2019	Julien PHILIPPE
<b>Localisation</b>		<b>Résultat</b>
R-1 - Chaufferie		<b>Présence d'amiante</b>
Photo(s)

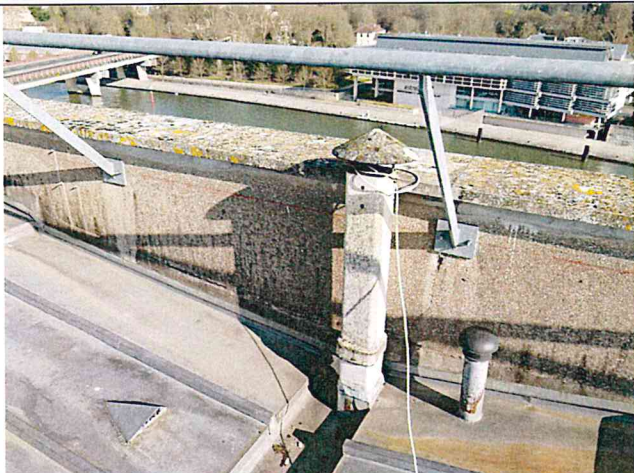
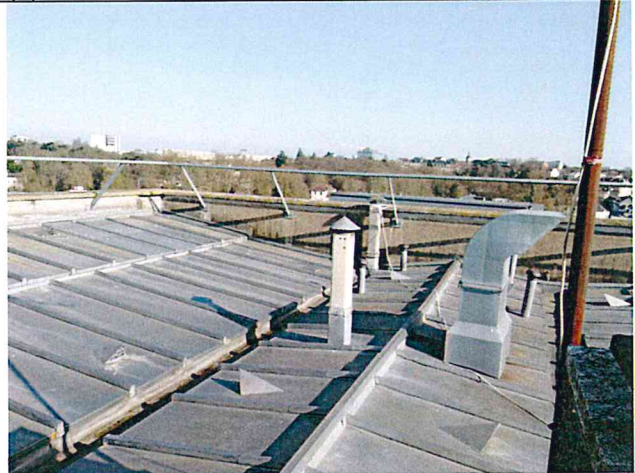
PRELEVEMENT : /		
Matériau	Date de prélèvement	Nom de l'opérateur
Conduit vertical et rectangulaire en fibres ciment	27/03/2019	Julien PHILIPPE
Localisation	Résultat	
Toiture	Présence d'amiante	
Photo(s)		
<div>

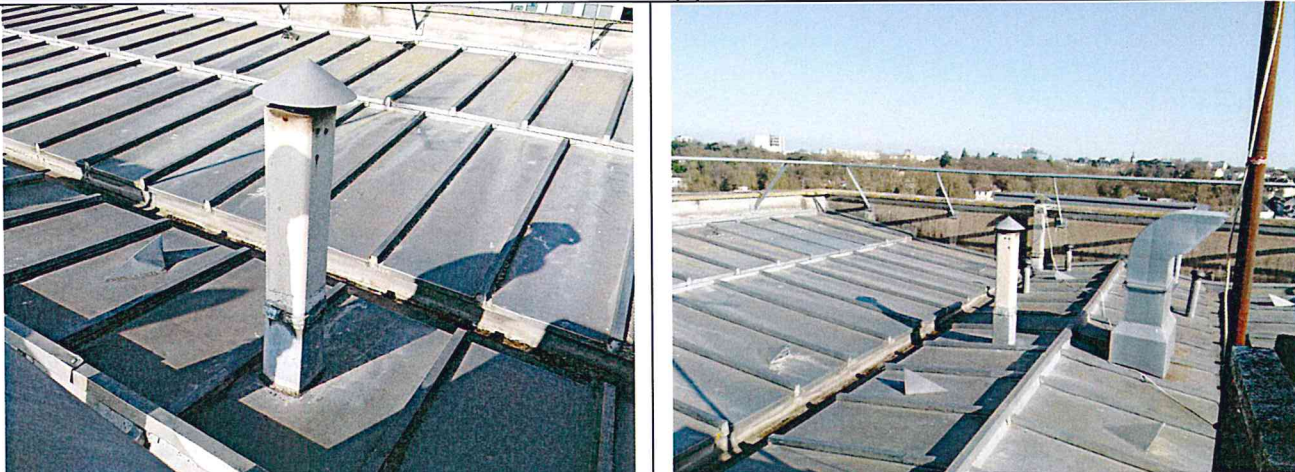
PRELEVEMENT : /		
Matériau	Date de prélèvement	Nom de l'opérateur
Conduit vertical et rectangulaire en fibres ciment	27/03/2019	Julien PHILIPPE
Localisation	Résultat	
Toiture	Présence d'amiante	
Photo(s)

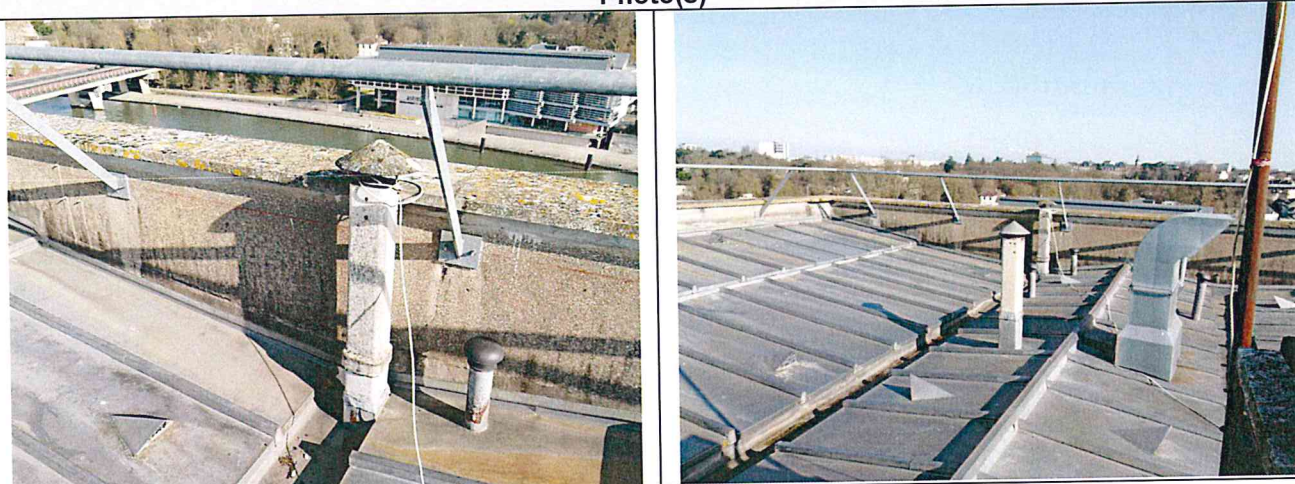
PRELEVEMENT : /		
<b>Matériau</b>	<b>Date de prélèvement</b>	<b>Nom de l'opérateur</b>
Mitron en fibres ciment	27/03/2019	Julien PHILIPPE
<b>Localisation</b>	<b>Résultat</b>	
Toiture	<b>Présence d'amiante</b>	
<b>Photo(s)</b>
