L'INGÉNIERIE QUALIFIÉE CERTIFICAT N° 16 12 3367
		Fax : 01 41 09 65 01	
		E-mail : rapportdiag@l3a.fr	
N.A.F / A.P.E : 7112B	N° Siret : 812 483 44 00012		Rapport N°: 00273537 A

Rapport de mission de repérage des matériaux et produits contenant de l'amiante avant réalisation de travaux

Numéro de rapport	00273537 A
Propriétaire	PREFECTURE SEINE ET MARNE SGCD
Donneur d'ordre	PREFECTURE SEINE ET MARNE SGCD
Adresse de l'immeuble	20 place Hippolyte Rossignol 77000 MELUN
Bâtiment ou installation	Bâtiment C
Date de la commande	21/12/2022
La ou le(s) date(s) d'exécution du repérage	25/11/2022
Date d'émission du rapport de repérage	21/12/2022
Programme de travaux prévus par le donneur d'ordre et réf.	Perçage de plafond et plancher pour passage de câble.

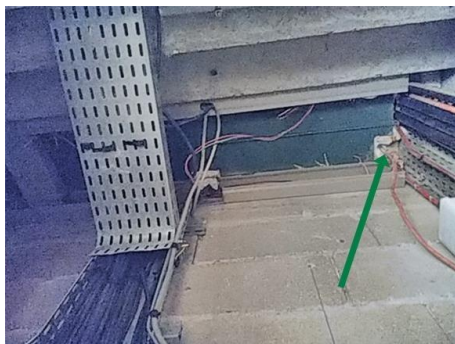
PRELEVEMENT : P6

R+10 - Local Technique 11
Plafond - Plafond

absence d'amiante

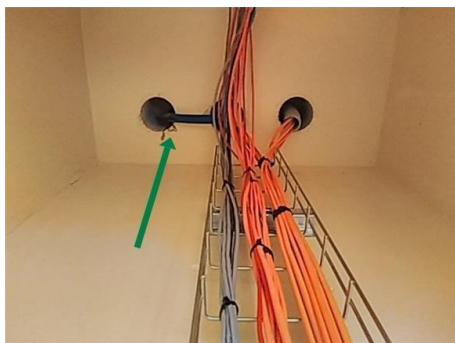
PRELEVEMENT : P7

R+10 - Local Technique 9
Plafond - Plafond

absence d'amiante

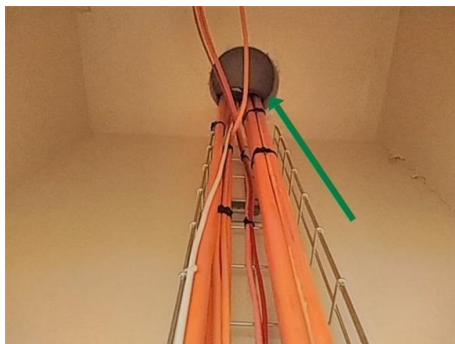
PRELEVEMENT : P8

R+10 - Local Technique 8
Plafond - Plafond

absence d'amiante

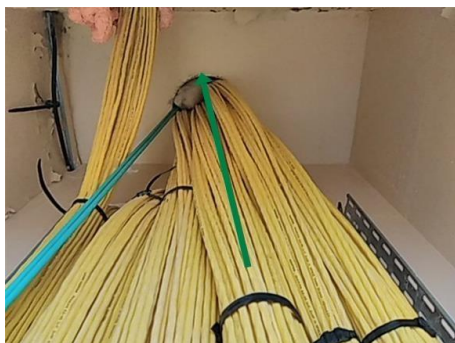
PRELEVEMENT : P9

R+10 - Local Technique 5
Plafond - Plafond

absence d'amiante
