**Rapport de repérage des matériaux et produits contenant de l'amiante avant réalisation de travaux dans un immeuble bâti**

**Nom du site :** RECTORAT DE NICE - ASM

Bâtiment rectorat complément au rapport 21072740  
53 AVENUE CAP DE CROIX  
06000 NICE

**Référence du rapport :** 21934404/S2.4.4.R

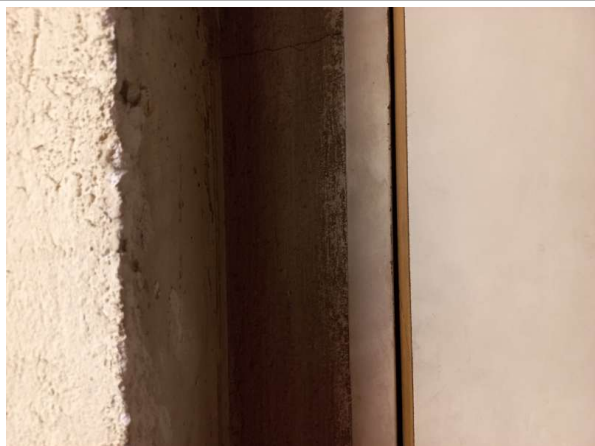
Prélèvement - P001 : RECTORAT NICE / R-1 / Local 013  
Autocommutateur - Joint- (Absence d'amiante)

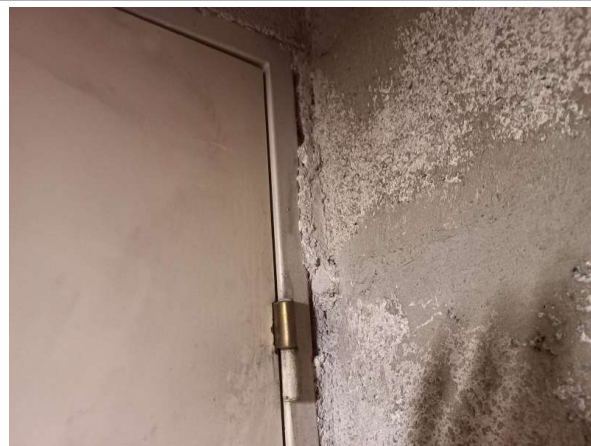
Prélèvement - P002 : RECTORAT NICE / R-1 / Local 013  
Autocommutateur - Joint- (Absence d'amiante)

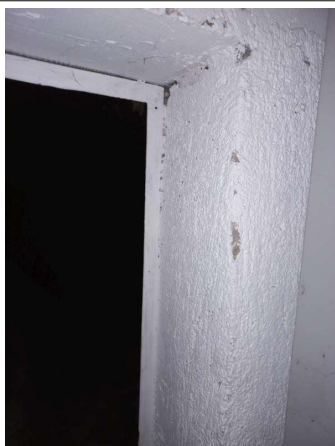
Prélèvement - P003 : RECTORAT NICE / R-1 / Local 049 Vide  
sanitaire - Joint- (Absence d'amiante)

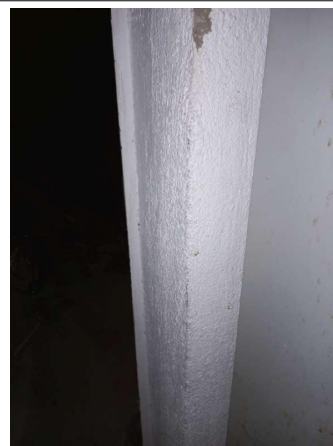
Prélèvement - P004 : RECTORAT NICE / R-1 / Local 049 Vide  
sanitaire - Joint- (Absence d'amiante)

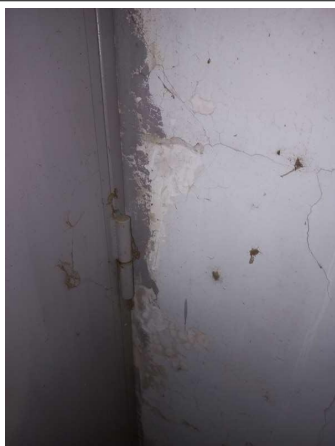
Prélèvement - P005 : RECTORAT NICE / R+5 / Cage escalier  
OUEST - Enduit- (Absence d'amiante)

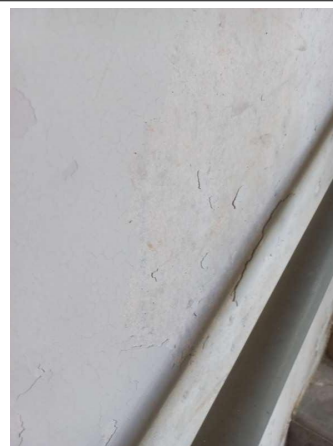
Prélèvement - P006 : RECTORAT NICE / R+4 / Cage escalier  
OUEST - Enduit- (Absence d'amiante)

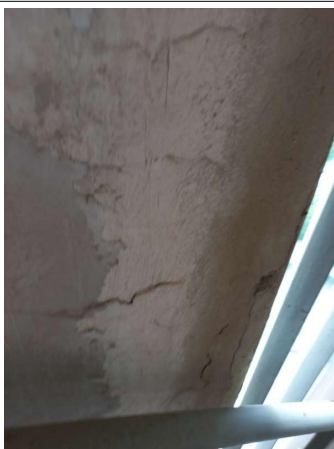
Prélèvement - P007 : RECTORAT NICE / R+4 / Cage escalier  
EST - Enduit- (Absence d'amiante)

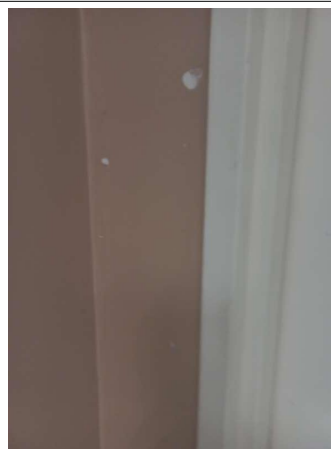
Prélèvement - P008 : RECTORAT NICE / R+4 / Local 441 -  
Joint- (Absence d'amiante)

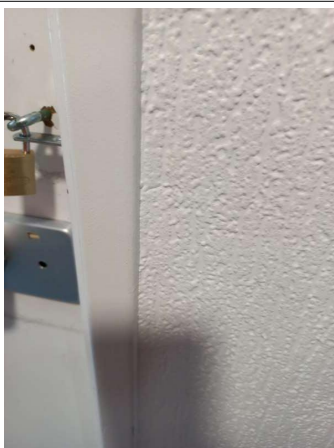
Prélèvement - P009 : RECTORAT NICE / R+4 / Local 443 -  
Joint- (Absence d'amiante)

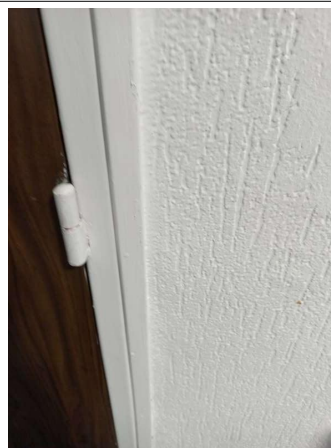
Prélèvement - P010 : RECTORAT NICE / R+4 / Local 404  
Dégagement - Joint- (Absence d'amiante)

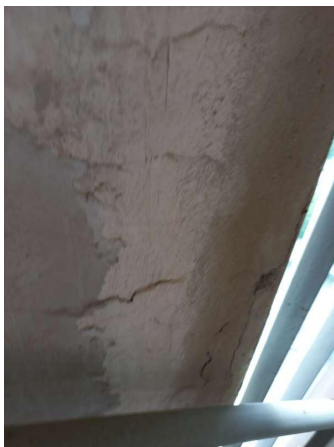
Prélèvement - P011 : RECTORAT NICE / R+3 / Cage escalier  
OUEST - Enduit- (Absence d'amiante)

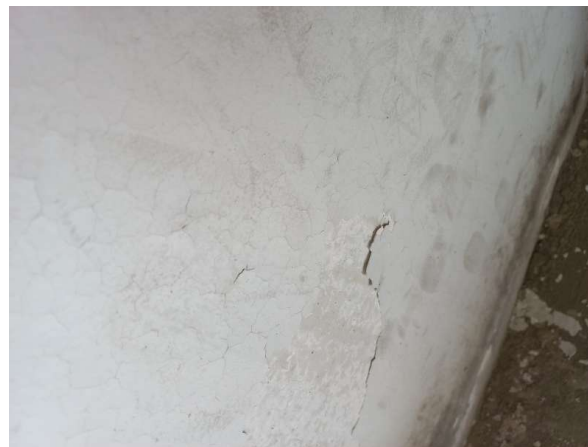
Prélèvement - P012 : RECTORAT NICE / R+3 / Cage escalier  
EST - Enduit- (Absence d'amiante)

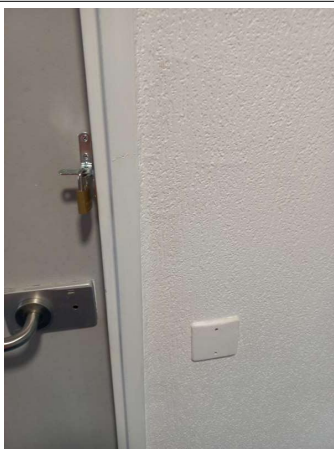
Prélèvement - P013 : RECTORAT NICE / R+3 / Local 343 -  
Joint- (Absence d'amiante)

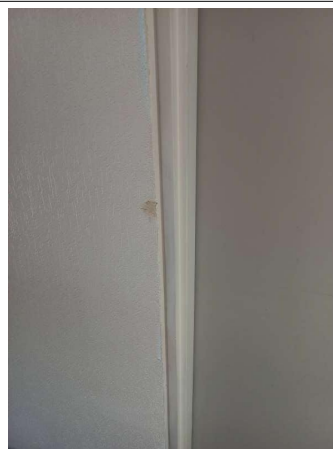
Prélèvement - P014 : RECTORAT NICE / R+2 / Local 248 -  
Joint- (Absence d'amiante)

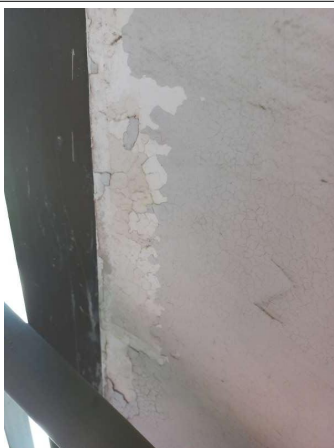
Prélèvement - P015 : RECTORAT NICE / R+2 / Cage escalier  
OUEST - Enduit- (Absence d'amiante)

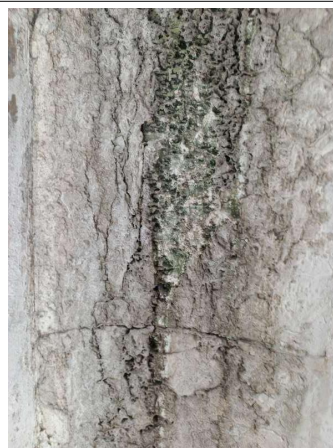
Prélèvement - P016 : RECTORAT NICE / R+2 / Cage escalier  
EST - Enduit- (Absence d'amiante)

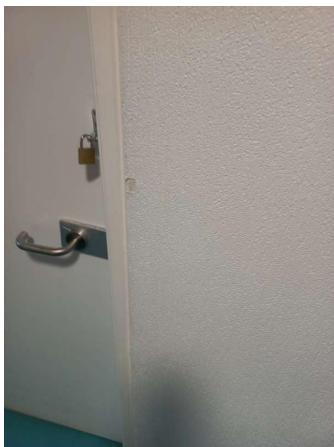
Prélèvement - P017 : RECTORAT NICE / R+1 / Local 145 -  
Joint- (Absence d'amiante)

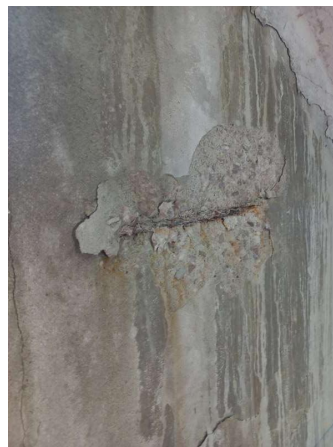
Prélèvement - P018 : RECTORAT NICE / R+1 / Cage escalier  
OUEST - Enduit- (Absence d'amiante)

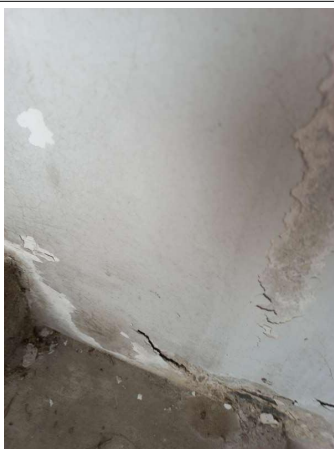
Prélèvement - P019 : RECTORAT NICE / R+1 / Cage escalier  
EST - Enduit- (Absence d'amiante)

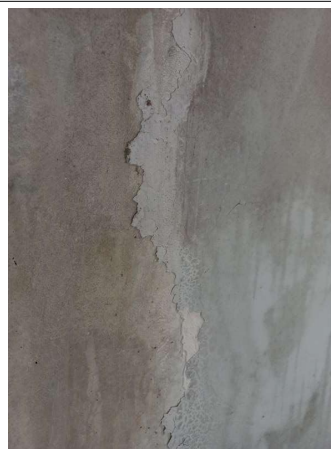
Présence d'amiante sur ce produit enduit lissé par les résultats de P20 sur ce rapport et P41, P42 sur le rapport n° 21072740 sans possibilité d'étendre à toute la cage d'escalier au vue des résultats.

N° MPCA	Ouvrage	Produit/matériau	Quantité estimée
20	Mur	Enduit	Surface : non déterminable

Note: Une quantification n'est pas possible car le produit n'est pas homogène.

Prélèvement - P020 : RECTORAT NICE / RDC / Cage escalier  
EST - Enduit- (Présence d'amiante)

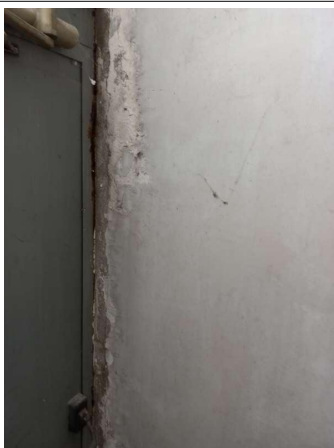
Prélèvement - P021 : RECTORAT NICE / RDC / Cage escalier  
OUEST - Enduit- (Absence d'amiante)

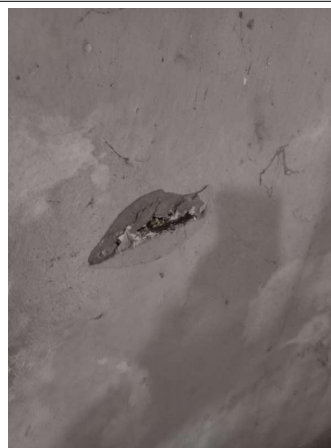
Prélèvement - P022 : RECTORAT NICE / R-1 / Cage escalier  
EST - Enduit- (Absence d'amiante)

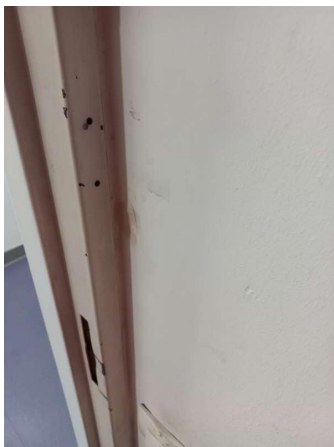
Prélèvement - P023 : RECTORAT NICE / RDC / Local 002  
Sécurité - Joint- (Absence d'amiante)

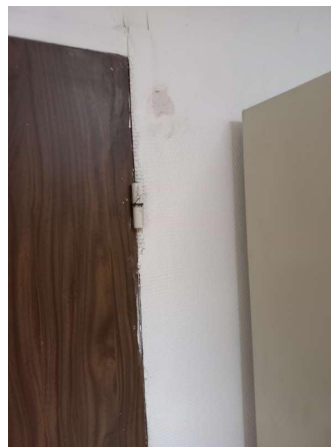
Prélèvement - P024 : RECTORAT NICE / RDC / Local 019  
reprographie - Joint- (Absence d'amiante)
