Rapport de repérage des matériaux et produits contenant de l'amiante à intégrer au Dossier Technique Amiante

53 Avenue Cap-de-Croix
06181 NICE

Date du rapport : 22/09/2021

2109CPASOBCI008443/RECTORAT

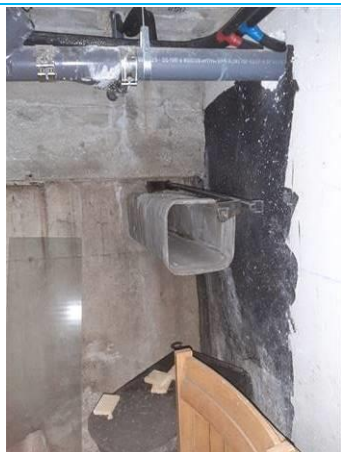
Matériaux : ZPSO-005
Prélèvement : P010
Description : Conduits fibrociment gris
Localisation : Rectorat Sous-sol - Hall; Rectorat Sous-sol - TGBT; Rectorat Sous-sol - Vide sanitaire; Rectorat Sous-sol - Couloir
Résultat : Présence d'amiante
Quantité : 3 ml

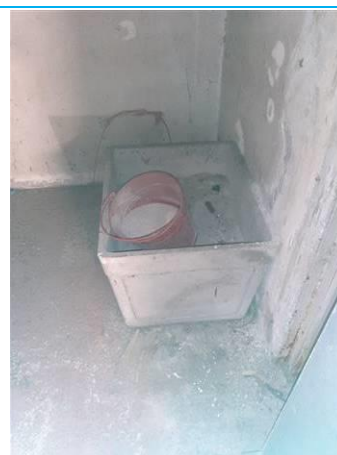
Je porte à connaissance qu'il a été découvert le jour de ma visite un bac à sable en fibrociment amianté dans le sous-sol a côté de la porte d'entrée de garage. (voir photo)

Matériaux : ZPSO-006
Prélèvement : P011
Description : Élément en fibres-ciment
Localisation : Rectorat Sous-sol - Local 1
Résultat : Présence d'amiante
Quantité : 0,1 T

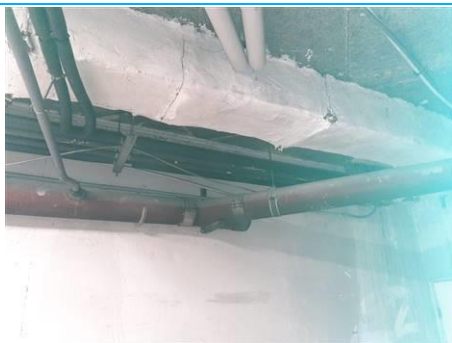
Matériaux : ZPSO-005

Prélèvement : P009

Résultat : Présence d'amiante

Quantité : 10 ml

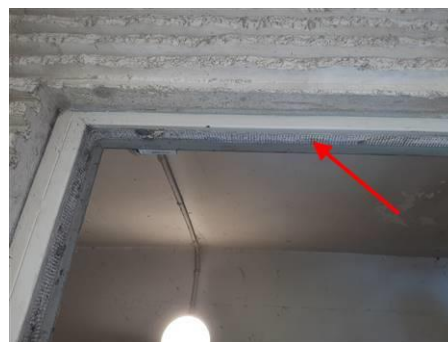
Matériaux : ZPSO-011

Résultat : Présence d'amiante
