Rapport N°: 6049640/1 rev n°2

RAPPORT de repérage des matériaux et produits contenant de l'amiante avant réalisation de travaux

Suivant la norme NF X46-020

Lieu d'intervention : FACULTE DES SCIENCES DU SPORT (C6)		Propriétaire
Adresse : 10, Avenue Jean Monnet 86000 POITIERS		UNIVERSITE DE POITIERS DLPI 1, Allée Jean Monnet BP 365 à 86009 POITIERS CEDEX
Date du constat : 03/07/2013, le 20/10/2014 et le 07/11/2014	Donneur d'ordre UNIVERSITE DE POITIERS DLPI 1, Allée Jean Monnet BP 365 à 86009 POITIERS CEDEX	
En présence de : Pas d'accompagnateur

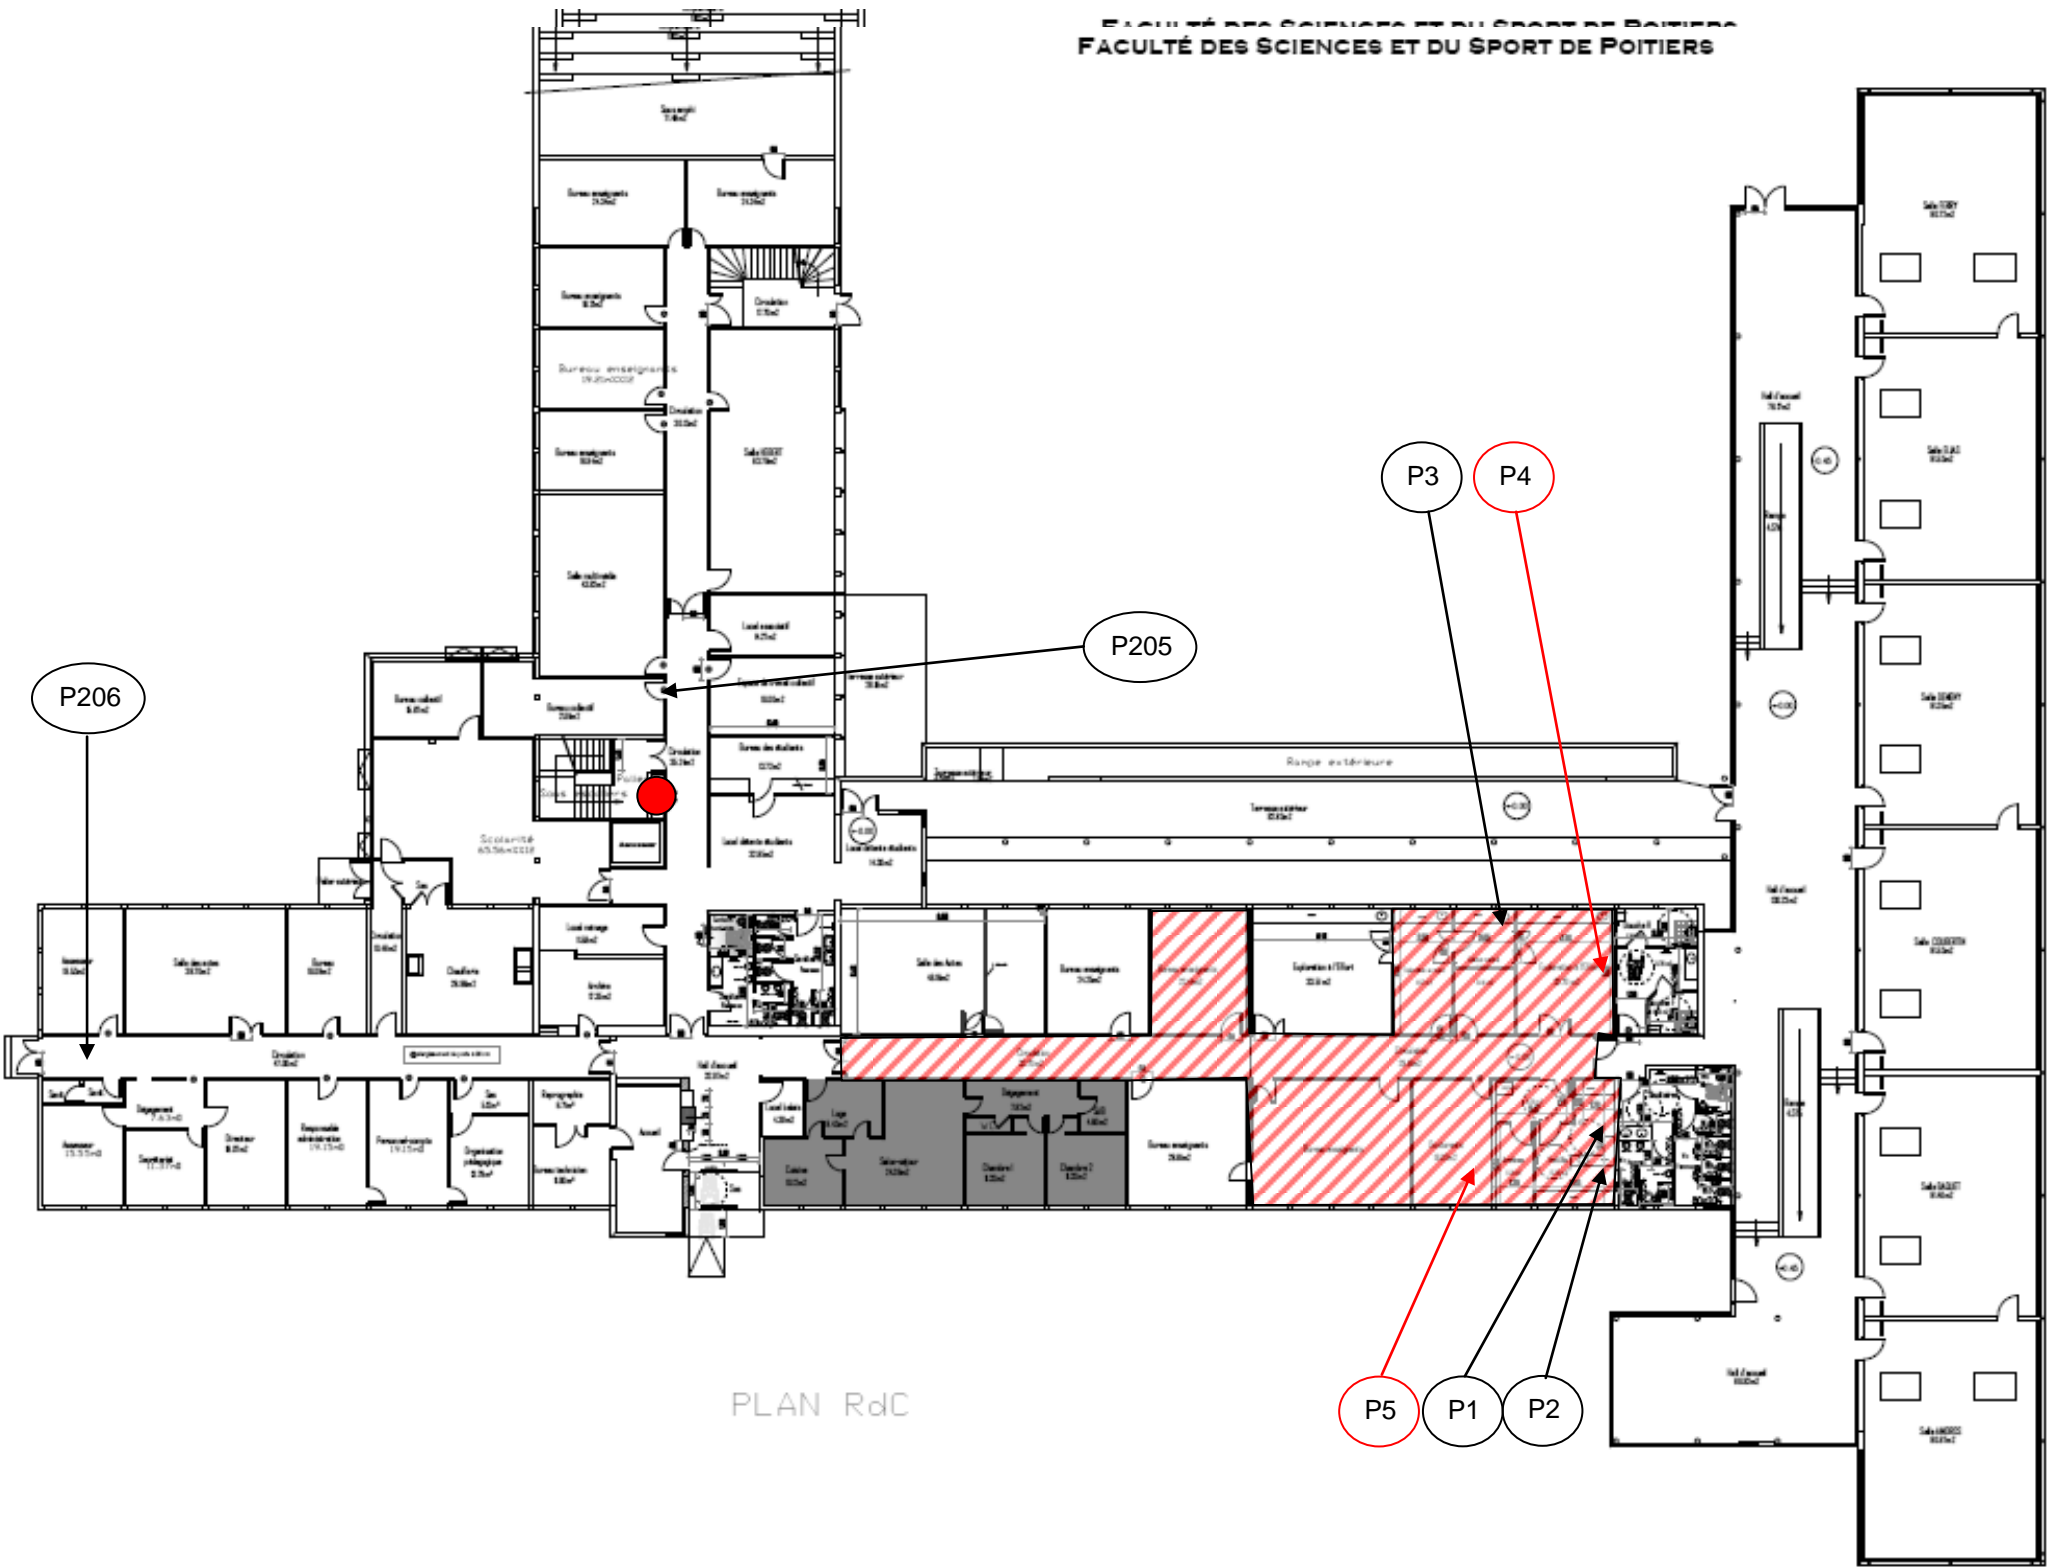
Planche de repérage des matériaux et produits contenant de l'amiante <i>La planche de repérage est indissociable du rapport</i>	
Client:	UNIVERSITE DE POITIERS	
Site:	Bâtiment C6	
Etage:	RDC	
n° de rapport:	6049680/1	
Date visite:	03/07/2013 et 20/10/2014	
Réalisé par:	Damien SOUCHE	
n° de planche	1	
LEGENDE		
Matériaux et produits contenant de l'amiante :		
Légende	Prélèvement n°	Matériaux

/	Conduit amiante ciment

P4 et P5	Dalle de sol + colle noire
Matériaux et produits ne contenant pas d'amiante après analyse :		
Légende	Prélèvement n°	Matériaux
/	P1	Colle de faïence
/	P2	Colle de carrelage
/	P3	Peinture paillette
/	P205	Peinture blanche + plâtre
/	P206	Ragréage gris + colle noire sous lès de sol

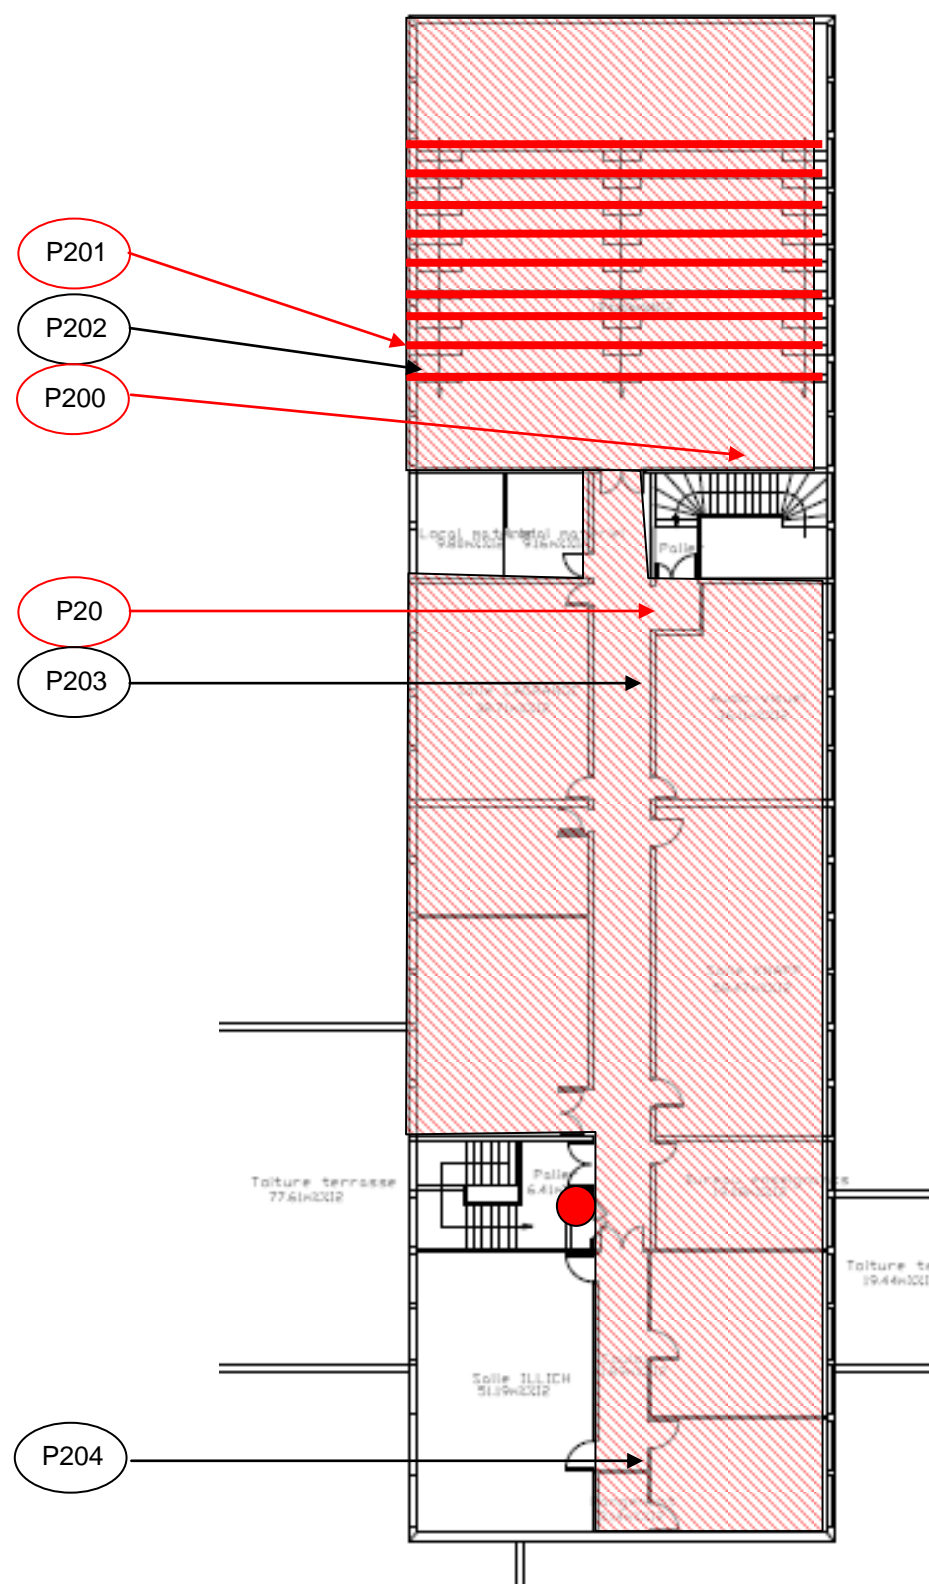
Client:	UNIVERSITE DE POITIERS
Site:	Bâtiment C6
Etage:	R+1
n° de rapport:	6049680/1
Date visite:	03/07/2013 et 20/10/2014
Réalisé par:	Damien SOUCHE
n° de planche	2

/	Conduit amiante ciment

P20 et P200	Colle noire

P201	Colle noire (contre marche)

Légende	Prélèvement n°	Matériaux
/	P202	Nez de marche + colle
/	P203	Peinture rouge + plâtre
/	P204	Peinture blanche + plâtre
