Rapport de mission de repérage des matériaux et produits contenant de l'amiante avant réalisation de travaux

Numéro de dossier : 2024-08498
Date du repérage : 15/05/2024
Date d'édition : 21 juin 2024

Adresse	Rue : Cour d'Appel de Lyon, 1 Rue du Palais de Justice Code postal, ville : . 69005 LYON 05 (France)
Périmètre de repérage :	<ul style="list-style-type: none">- Sous-sol : Circulation ascenseur 1- Scellé 1 – Scellé 2 – Scellé 3.- RDC : Entrée vers TGBT - Salle courrier – Galerie Lassagne - Circulation petit dépôt - Salle escorte - Salle repas.- R+1 : Salle des pas perdus – Circulation circuit sécurisé – scellé 1 – scellé 2 – entrée salle Lamoignon – Galerie Roubier – Circulation attente détenu – Cage d'escalier E8 – Circulation sécurisé 2 – Circulation Portalis – Couloir des assises – Salle Domat – circuit sécurisé.- R+2 : Circulation Galerie Jean marc Theoleyre – Local informatique – Cage d'escalier E12 – Galerie Michel de l'Hospital – Cage d'escalier E20 – Cage d'escalier E9 – Circulation Sud/est.- R+3 : Cage d'escalier E8 – Salle info – Cage d'escalier E7.- R+4 : Archives Sud – Archives Nord/est – Circulation Sud – Circulation Nord/Est. (Prélèvements sur les murs pour l'en

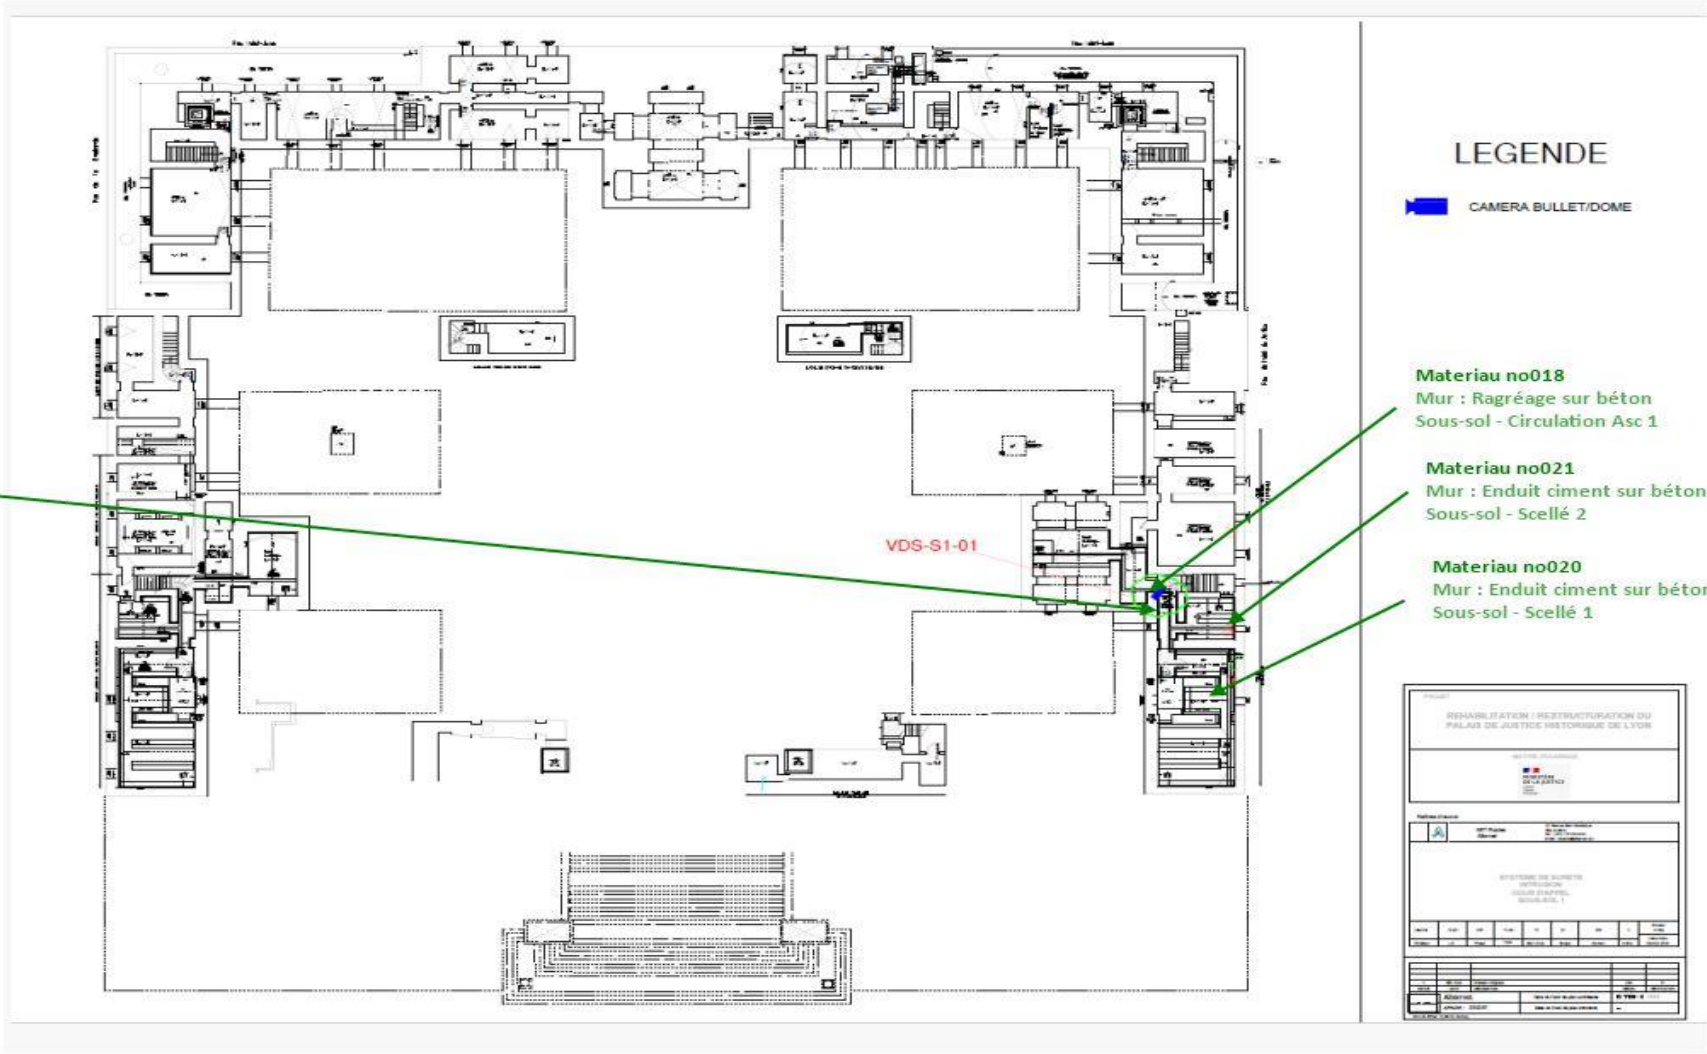
Planche (Croquis) de repérage
Technique

Matériau no019
Plafond : Enduit projeté
Sous-sol - Circulation Asc 1

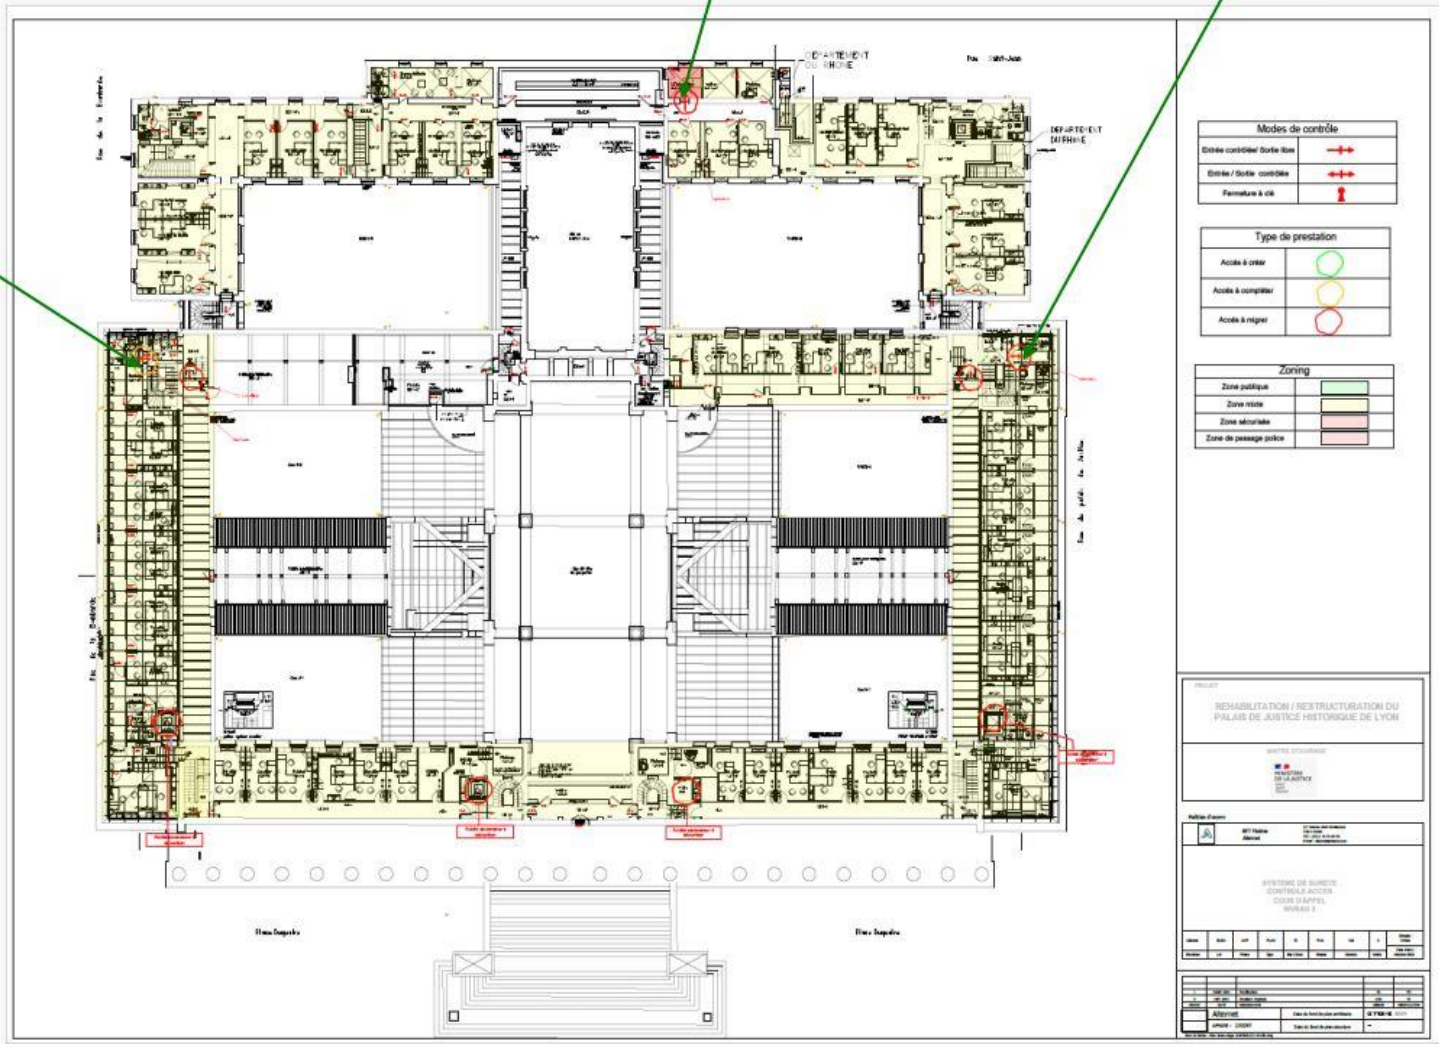
Materiau no032
Mur : Enduit peint sur béton
R+3 - Salle Info

Materiau no031
Mur : Enduit peint sur béton
R+3 - Cage d'escalier (E8)
