Pont de l'Herle

Inspection Détaillée Périodique RN 126 – JUIN 2023
Commune de Bannières (81)

Inspection Détaillée Périodique du pont de l'Herle

RN 126 – DIR Sud-Ouest

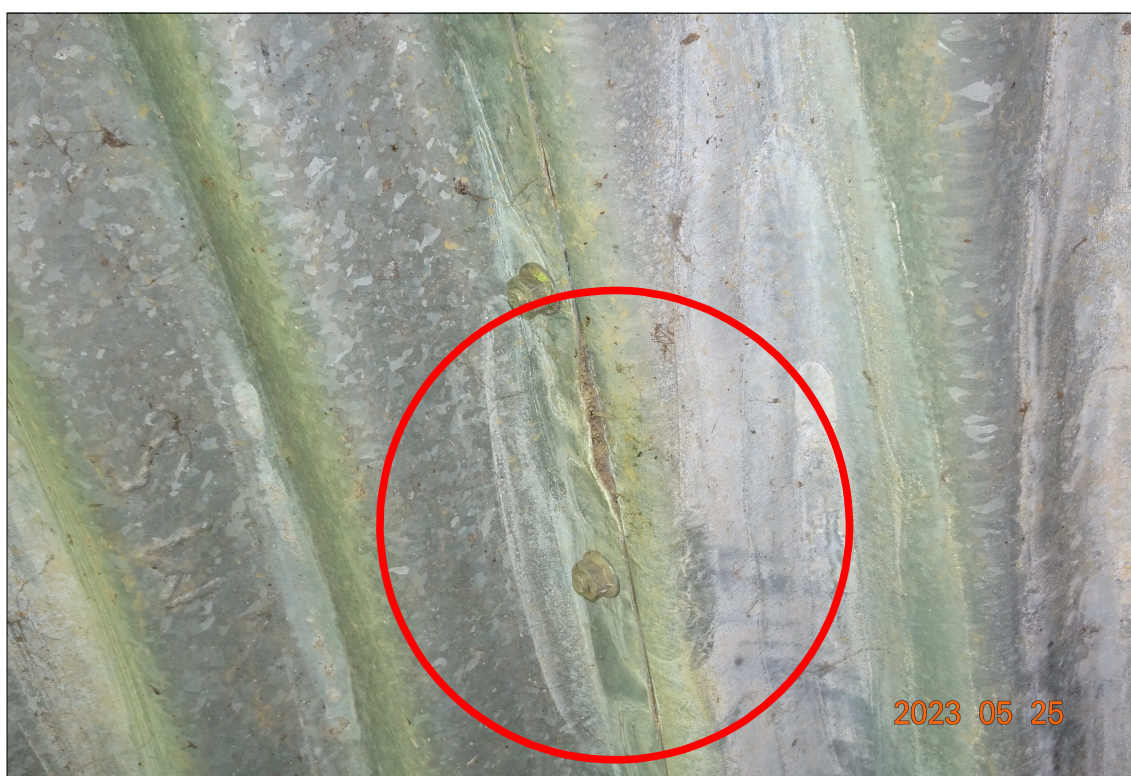
- déformations localisées des plaques :
 - de façon très localisée, des décollements de plaques ont été relevées à la jonction de certaines plaques (cf. photo 4) ;

Photo 4: défaut de type décollement de plaque

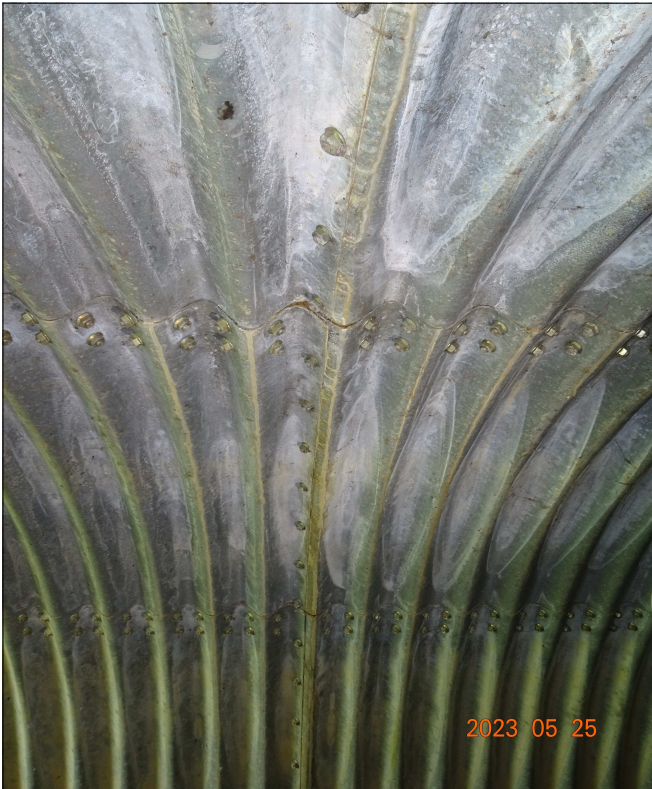
- Altération des plaques :
 - une amorce de corrosion située en clé à 4,3 m depuis l'amont, avec des traces de coulures sèches de couleur oxydée (cf. photo 5) ;

Photo 5: amorce de corrosion avec traces de coulures

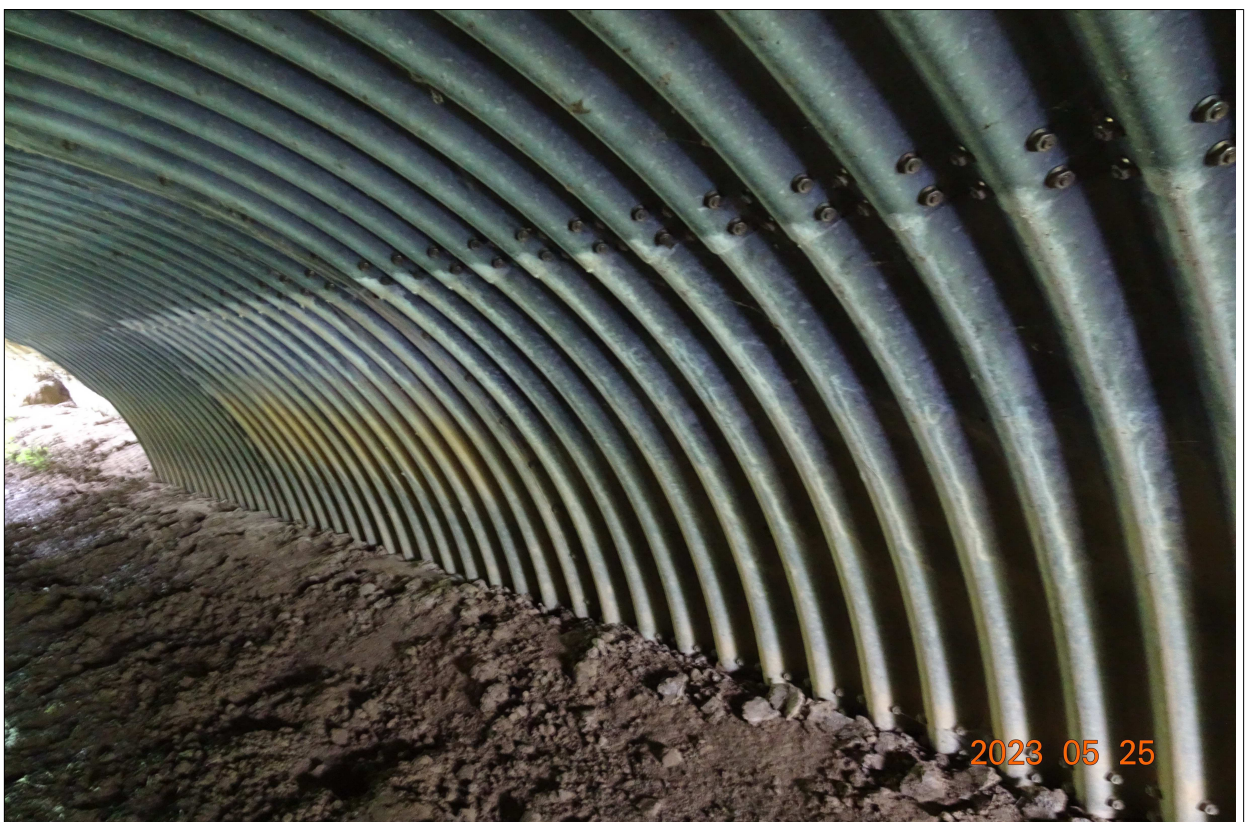
- située à 7,5 m depuis l'amont une zone de 7.5 m de longueur sur 2 m de haut depuis le pied vers la clé (cf. photo 6) présente des coulures blanches de type calcite, dont certaines sont actives (entre les 10,5 m et 15 m).

Comme vu dans le §.1.1, une zone de la buse située à 7,5 m depuis l'amont sur de 7.5 m de longueur pour 2 m de haut, en rive droite, depuis le bas des plaques latérales vers la clé présente des coulures blanches de type calcite.

Certaines coulures sont actives, et situées entre 10,5 et 15 m depuis l'amont.

Le caractère très circonscrit de cette zone (cf. photo 6) pose question quant à l'origine et la cause de ce désordre :

- un défaut d'étanchéité au niveau de la zone,
- nature et/ou mouvement du matériau mis en œuvre en remblai.

Photo 6: zone avec coulures blanches de type calcite

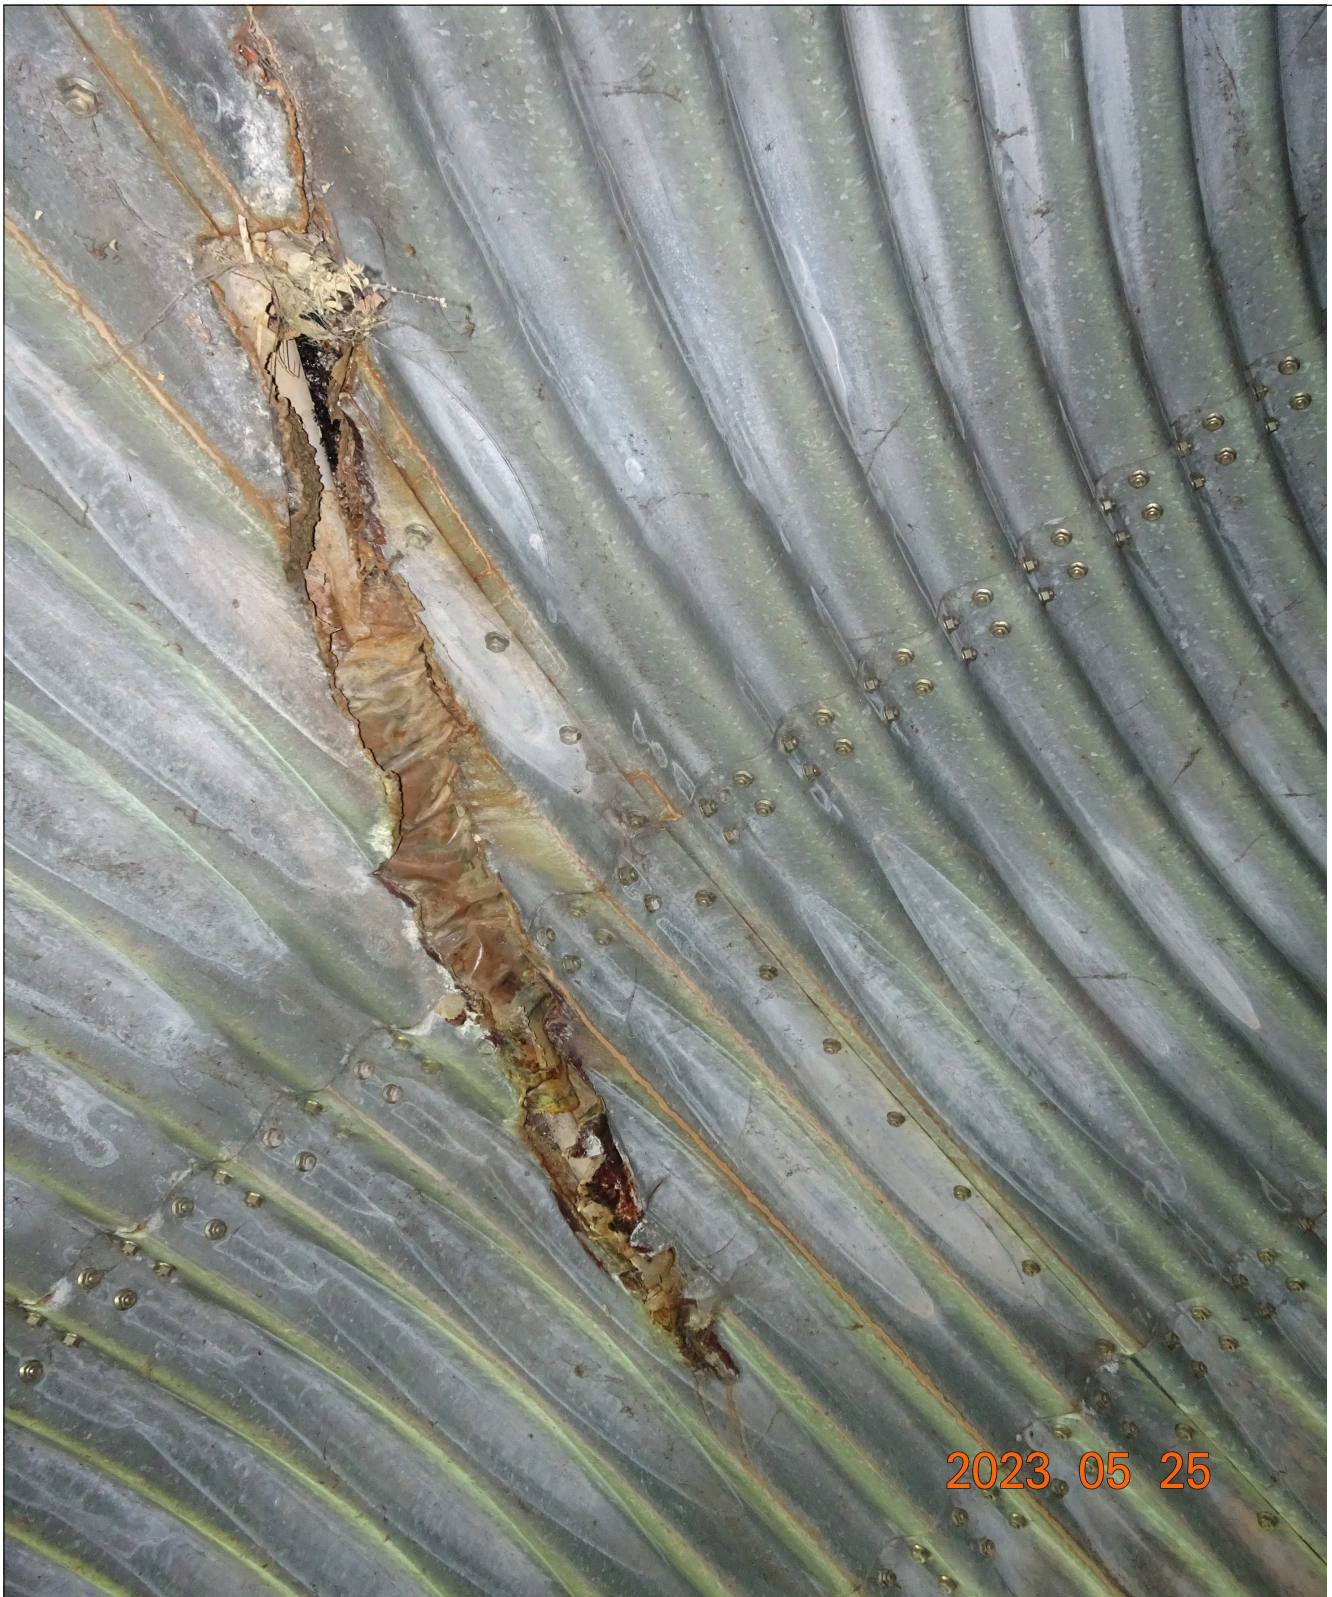
- **une déchirure biaise (déjà relevé lors des IQOA précédentes) : (cf. photos 7 à 11)**
 - biaise, longueur de 2 m, ouverture variable entre 10, 12 et 6 cm dans le sens RD vers RG,

- tube PVC clair apparent (possiblement gaine réseau),
 - aucune déformation relevée au droit de la déchirure => cela laisse penser qu'il s'agit d'un dégât lié à des travaux d'enfouissement de réseau (à confirmer par les gestionnaires respectifs),

- signe d'évolution : corrosion feuilletante sur les lèvres de la déchirure, qui n'était pas visible sur les photos des visites précédentes (2009 ⇒ 2015), mais pas de déformation de la géométrie de la buse nette autour de la déchirure.

Photo 7: déchirure biaise en clé (longueur de 2 m, ouverture entre 6 et 12 cm)

- Suite aux diagnostics à mener en urgence ou en parallèle, lancer à court terme une étude préliminaire de scénarios de réparation-remise en état, de consolidation ou de réfection de la voûte. Cette étude devra déterminer la meilleure solution à mettre en œuvre en intégrant en particulier les contraintes d'intervention sur site vu l'état, la taille et l'accès à la voûte et la réparation de la déchirure sur la buse métallique.

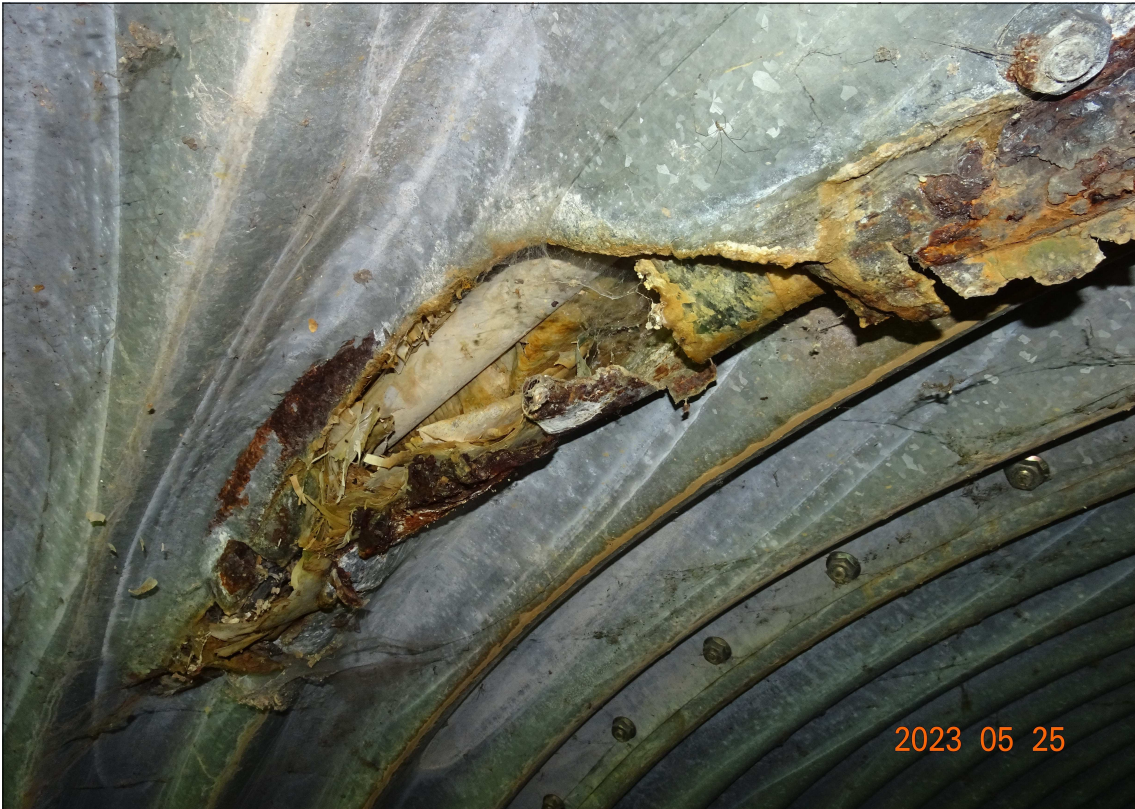
Photo 8: Détail déchirure partie RG

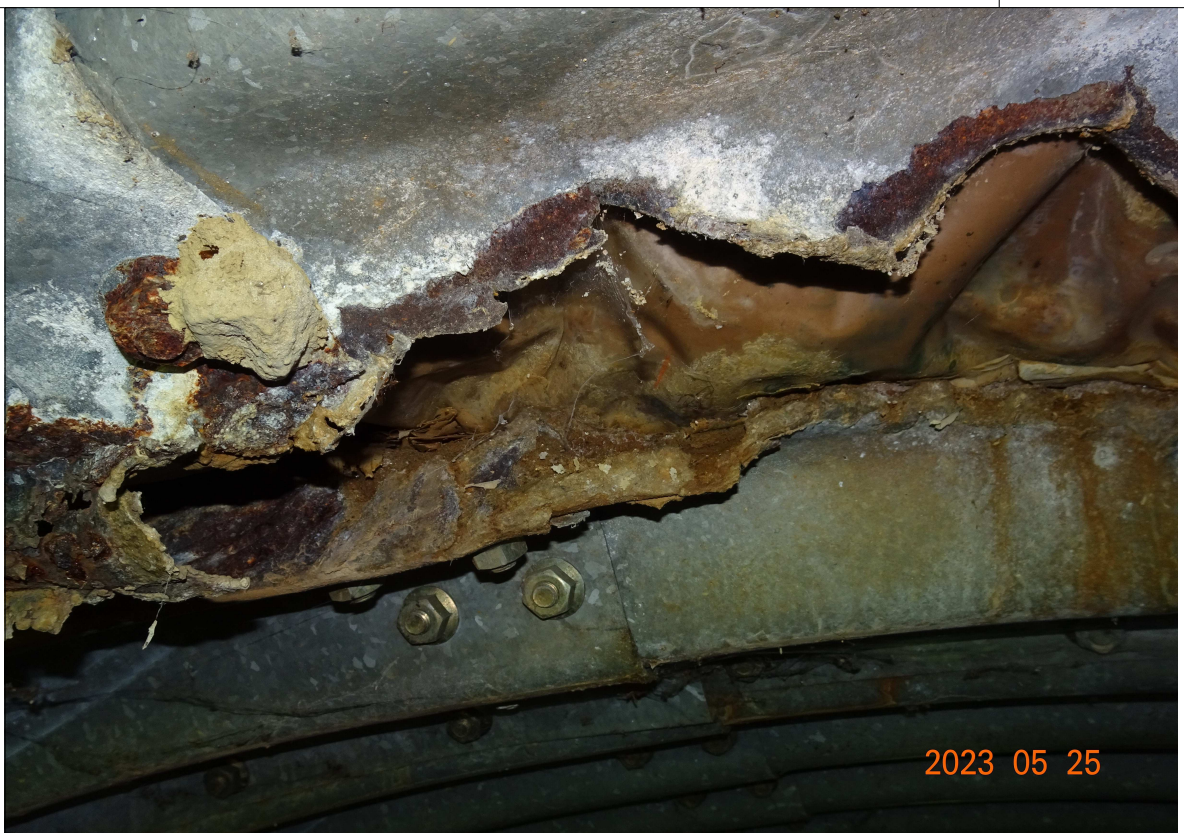
Photo 9: Détail déchirure partie clé

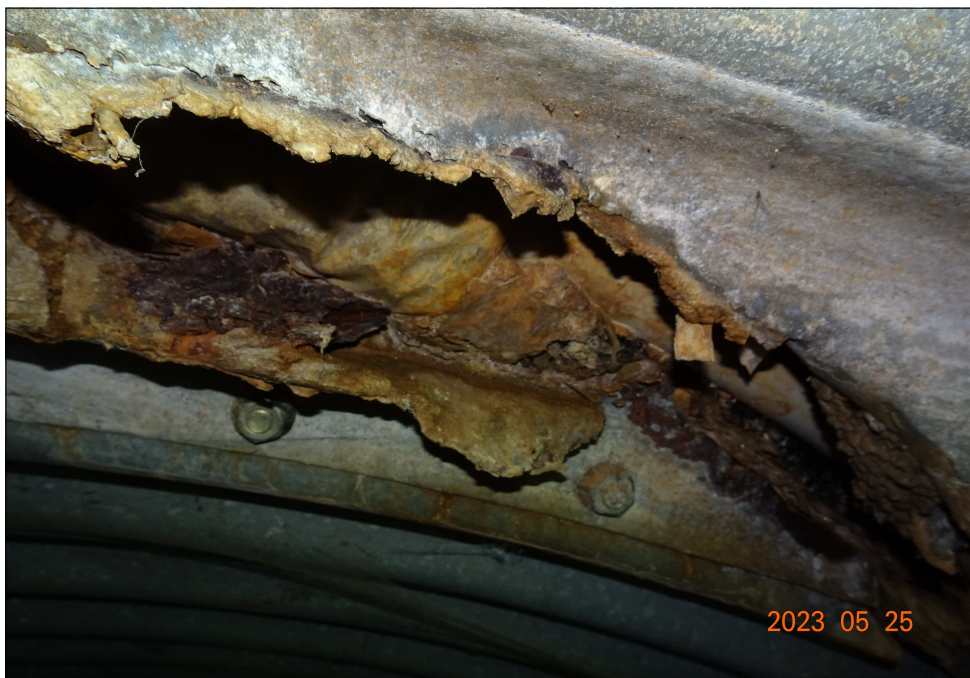
Photo 10: Détail déchirure partie RD

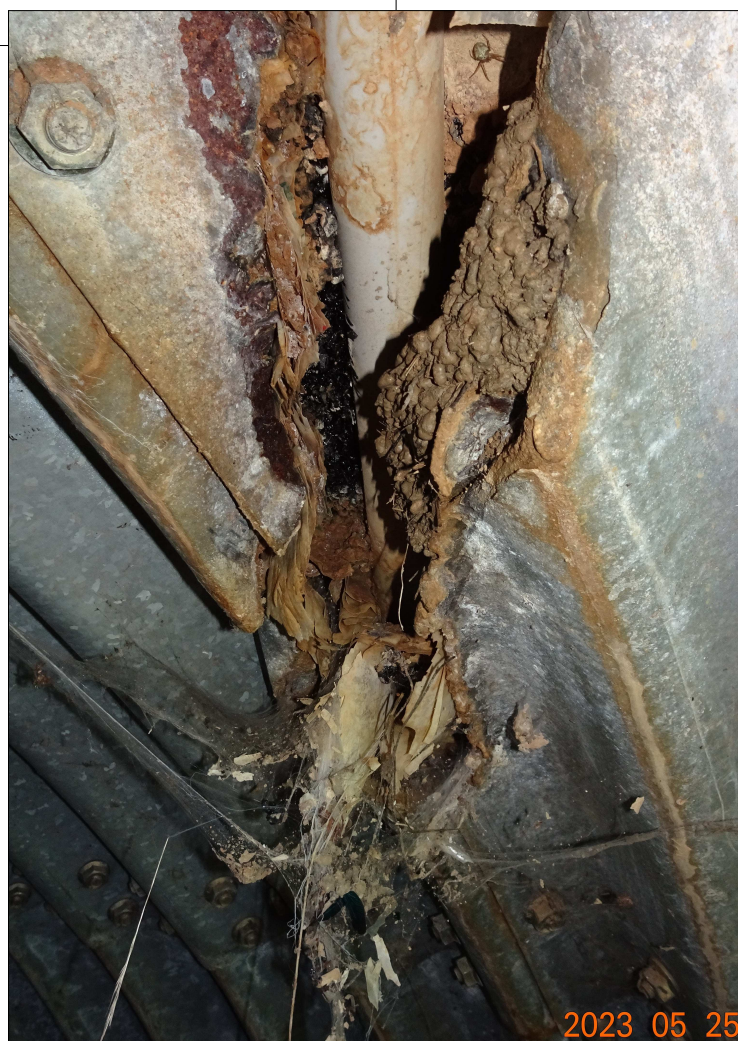
Photo 11: Détail déchirure avec réseau apparent

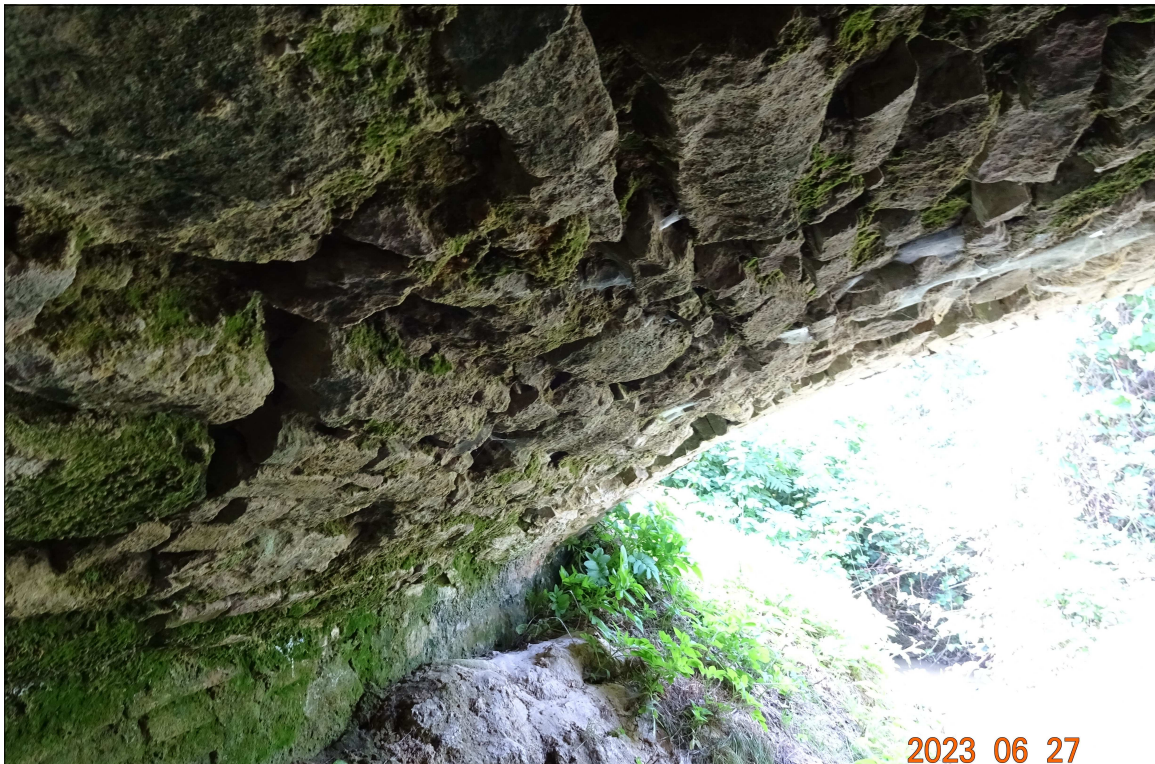
- **Bombement de la voûte** : désordre possible dans le quart en aval-rive droite de la voûte ⇒ l'appauvrissement de la maçonnerie pourrait être une des causes (cf. Photo 12, 16, 19 et 20). D'autres défauts de géométrie sont possibles mais difficile à déceler clairement étant donnée l'altération des éléments constitutif de la douelle,

- l'ensemble du corps de la voûte est marqué de descellements et lacunes ;
- **Percolations, efflorescences, concrétions, ruissellements** : (cf. photo 12, 20 et 21)

Photo 12: vue générale de la voûte RG aval

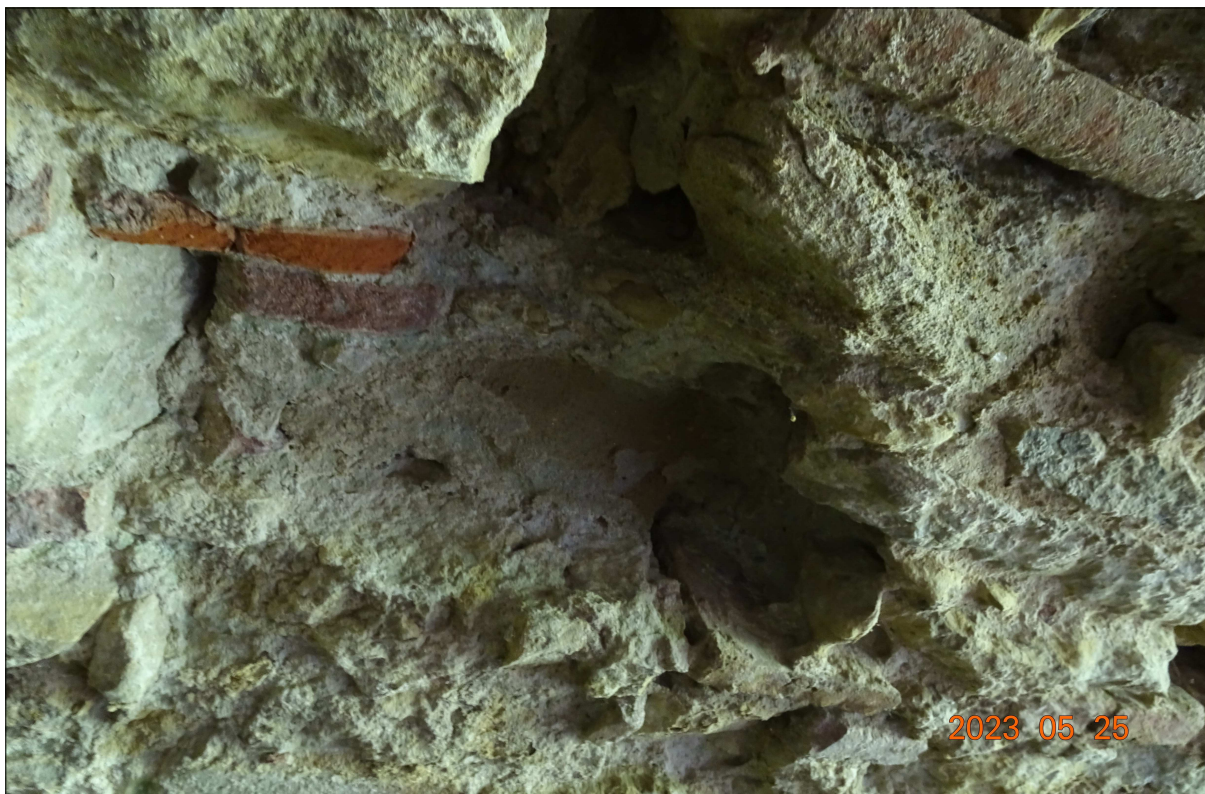
- **Descellements et lacunes** : (cf. photo 13, 14 et 18)
 - 3 lacunes majeures (cavités), de grande dimension, dont :
 - 2 situées en partie amont (à proximité immédiate de la fin de la buse) et de dimension 60 cm x 60 cm,

- 1 située en aval au droit du bandeau, dans une zone en RG comprise entre la naissance et le rein, dimension 30 cm x 50 cm,
 - leur profondeur de plusieurs dizaines de cm laisse penser que le queutage résiduel pourrait être très mince,

Photo 13: cavité-lacune partie amont au droit de la clé (RG)

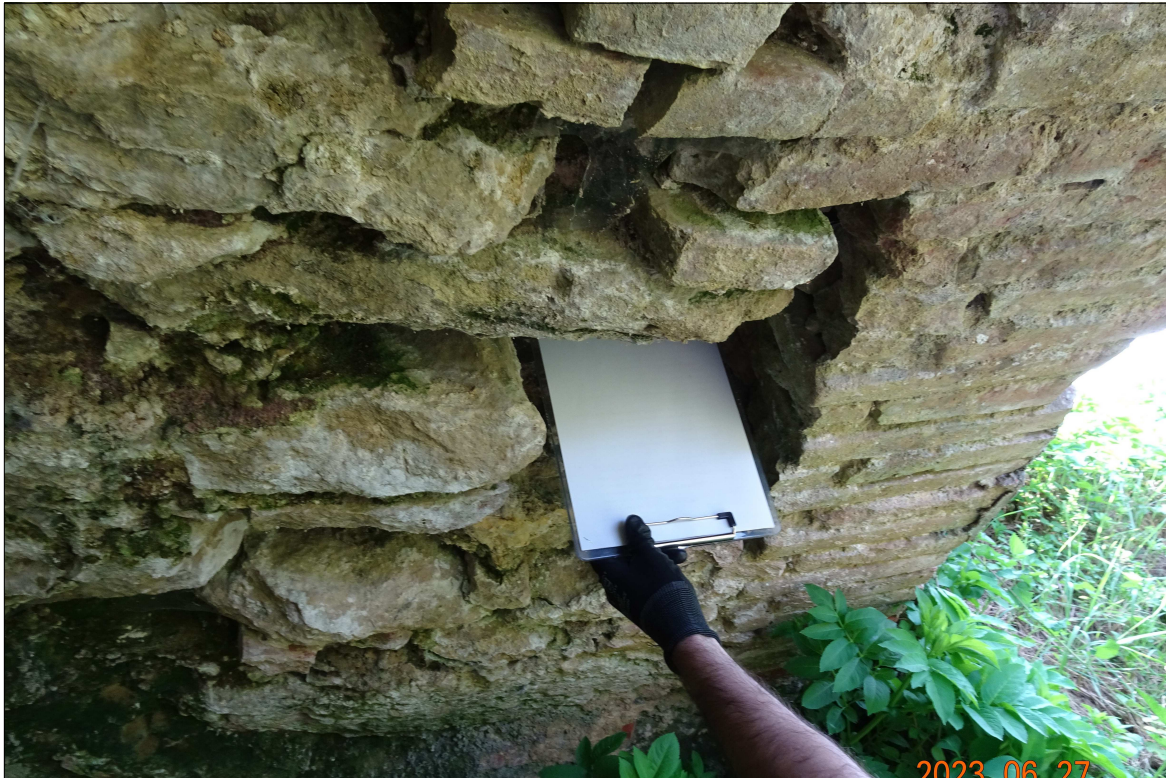
Photo 14: cavité-lacune partie aval au droit bandeau (RG)

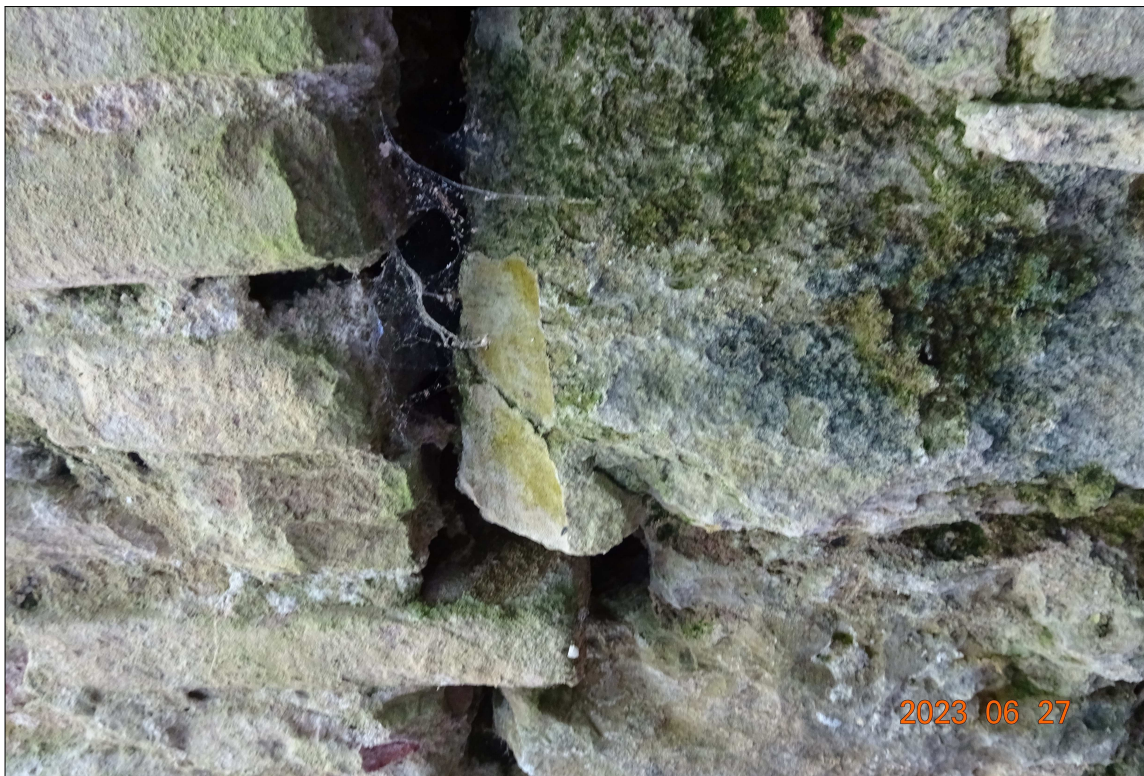
- une située en clé, qui remonte depuis le bandeau vers l'amont,
 - une deuxième située immédiatement au droit du bandeau aval, qui remontent depuis le piédroit RG vers la clé,

Photo 15: zone de disjoiement préférentiel au droit du bandeau (partie aval)

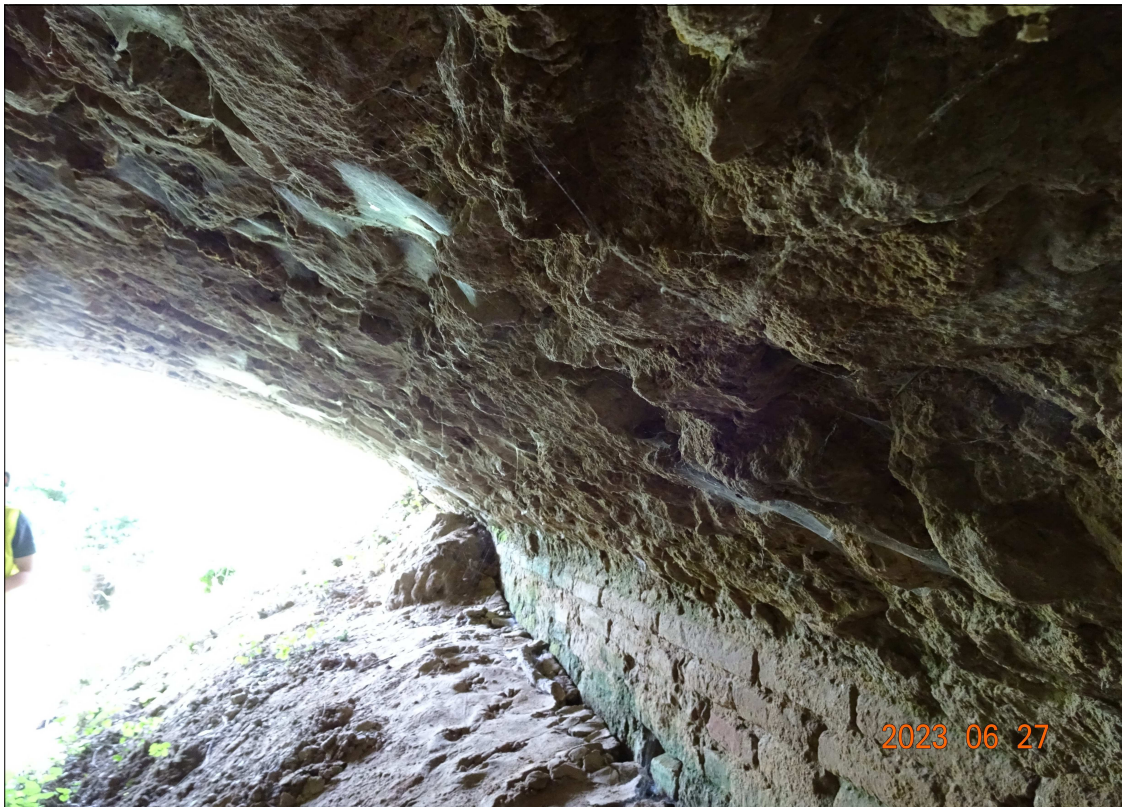
- Dépôt de matériaux : (cf. photo 6, 16, 19 et 20)
 - atterrissements en moyenne de chaque côté au droit des piédroits : 1 m de haut x 1,8 m de long,
 - réduit la section efficace d'environ 20 % ⇒ fait possiblement obstacle à l'écoulement et favorise les embâcles.

Photo 16: Vue générale voûte en rive droite

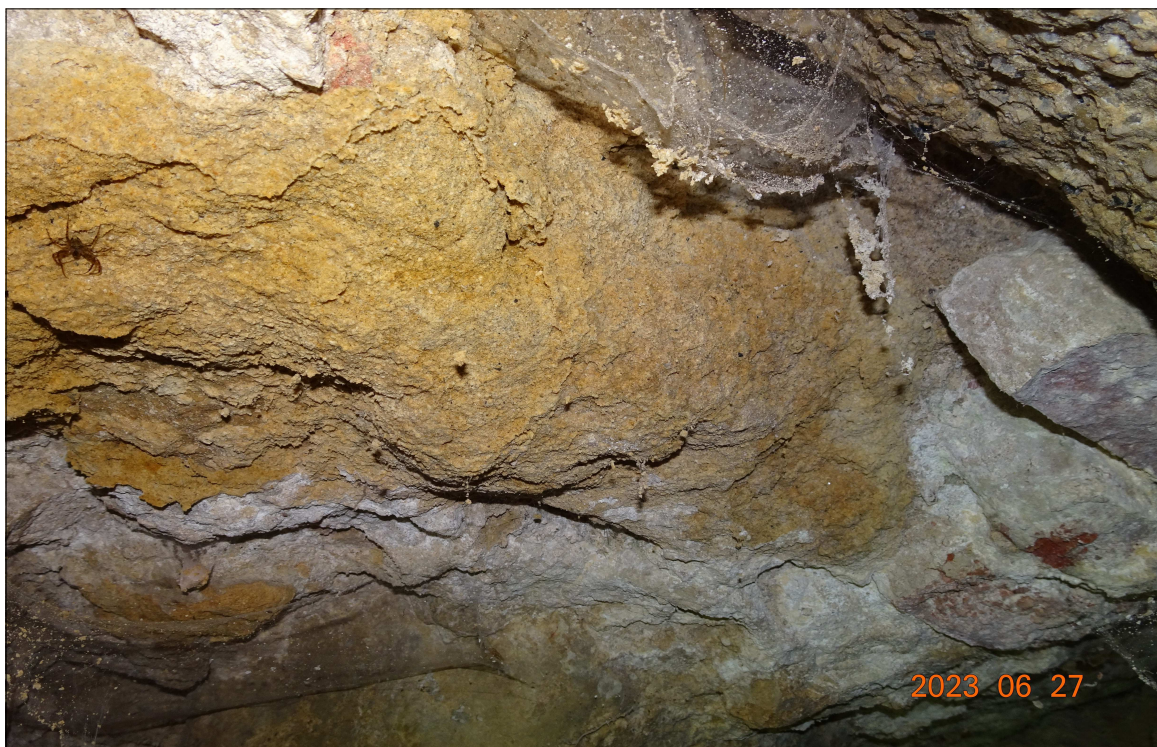
- une zone nettement visible sur 3 m depuis le bandeau aval, avec des traces d'écoulements actifs et de la mousse qui redescend vers les piédroits,
- **Altération des pierres et des briques** : (cf. photo 17 et 18)

- phénomène généralisé et très avancé sur l'ensemble de la voûte, et de façon moins importante au niveau du bandeau aval,

- la profondeur de l'altération varie de quelques mm à plusieurs cm, voire une dizaine pour certaines pierres,
- à noter : certaines briques, notamment en clé, se sont rompues en les touchant lors de l'inspection.

Photo 17: vue type d'altération du matériau - ici moellon d'environ 20x30 cm

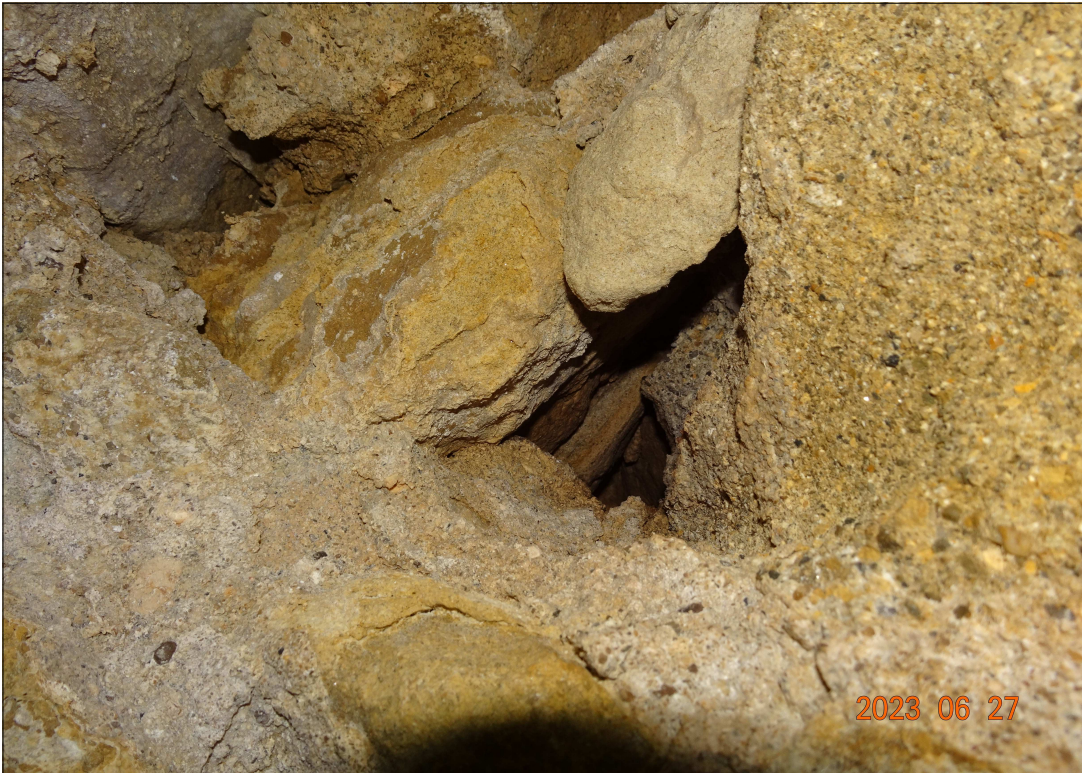
Photo 18: Disjointement avec fuite probable de matériaux jusqu'à la zone de queutage _ profondeur de 30 cm

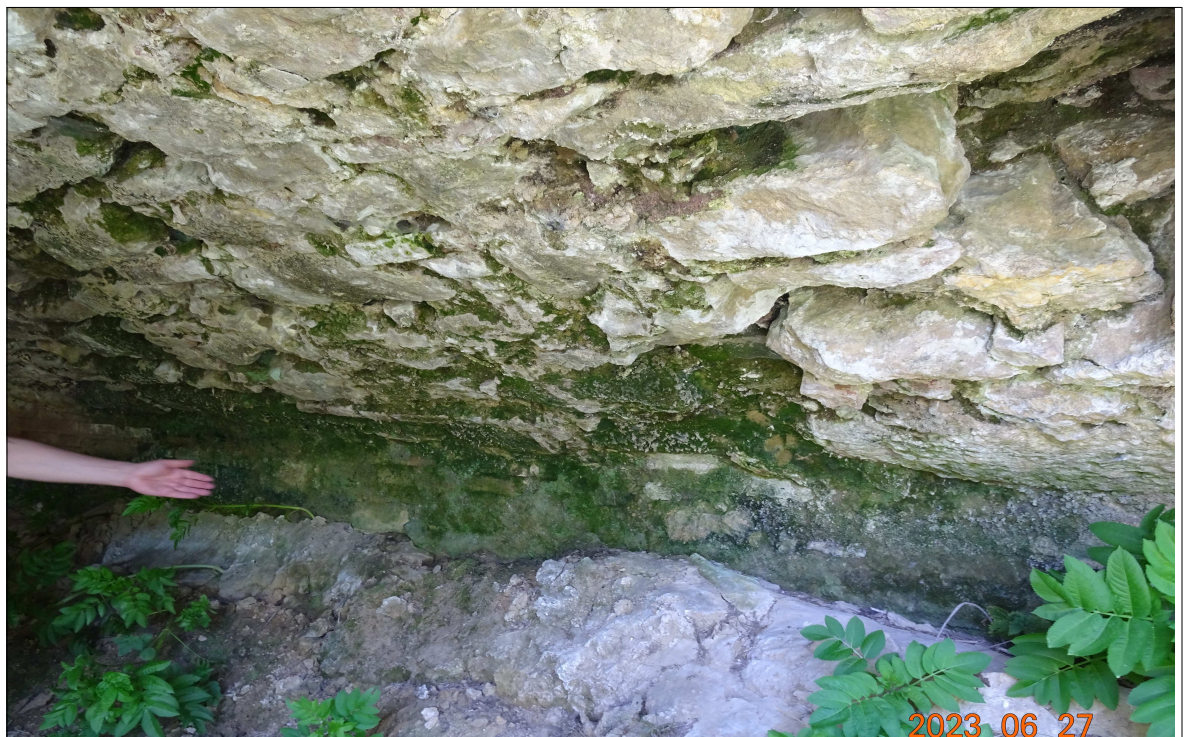
Photo 19: zone possible de tassement du piédroit en RG

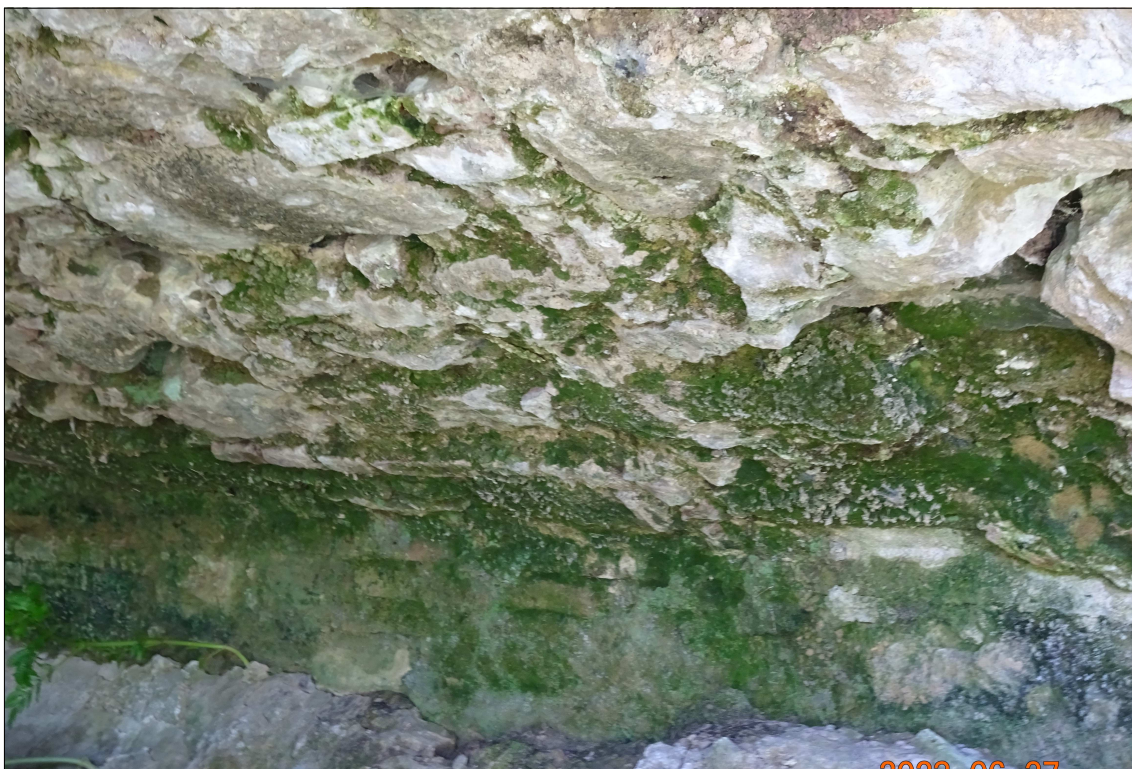
Photo 20: zoom photo 19

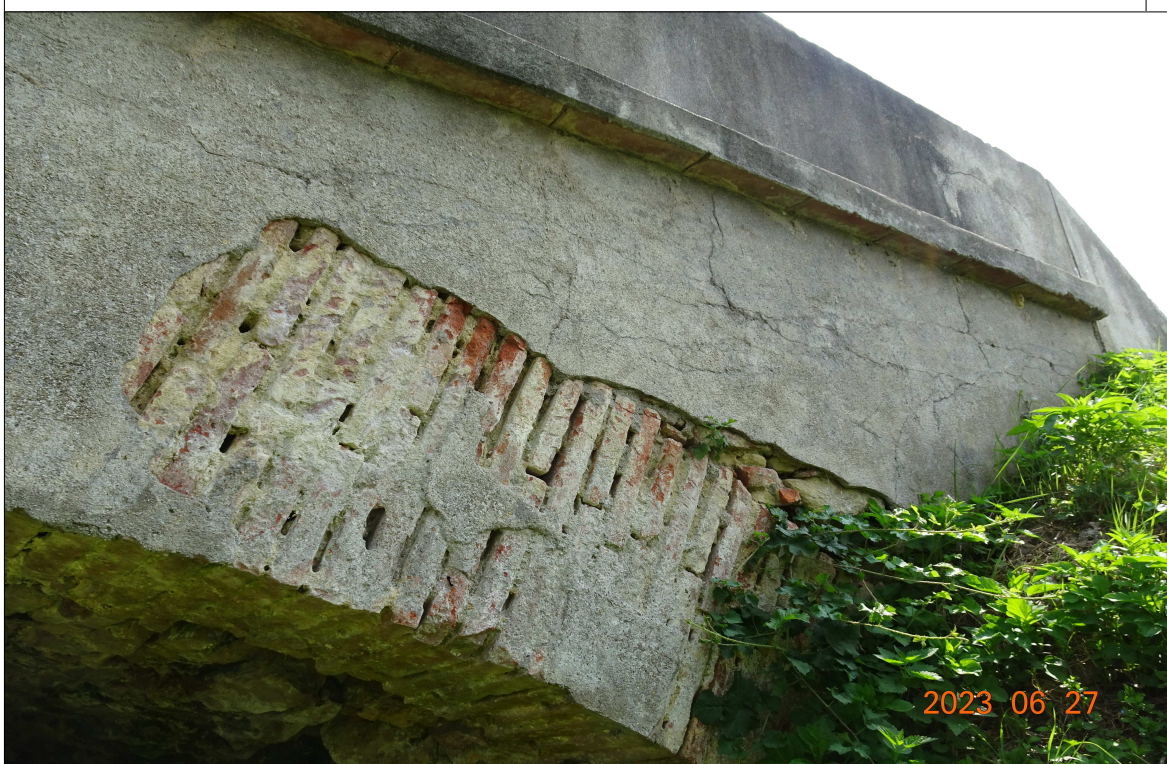
Photo 21: vue générale bandeau aval RG

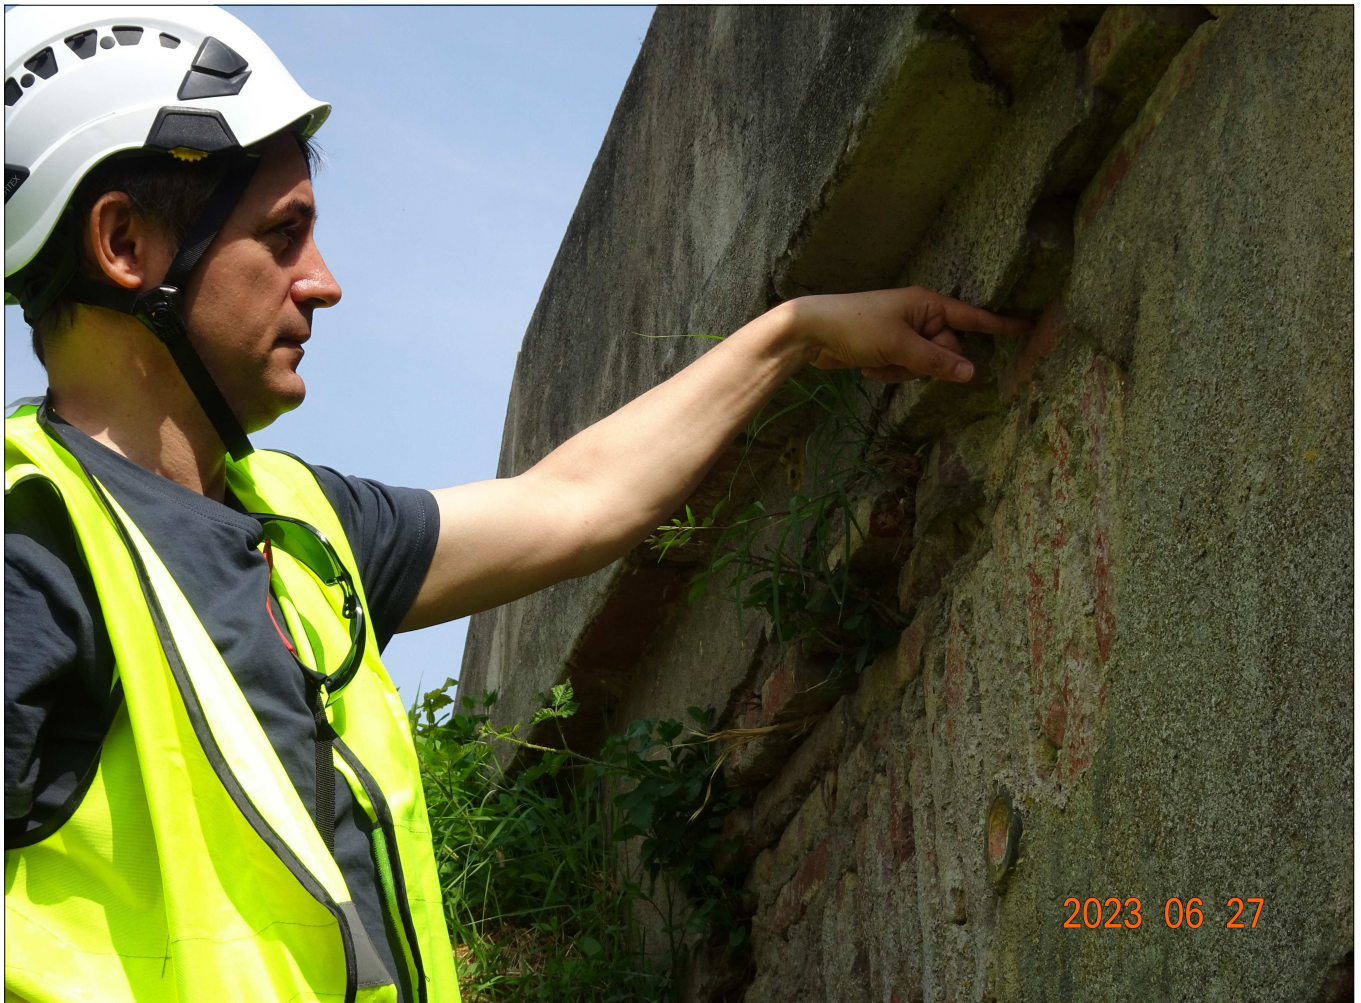
- **bandeau aval** : (cf. photos 22 et 23)
 - **Décollement de bandeau très probable** avec un disjointoiement très important, qui fragilise la structure, une vérification de la concomitance avec un affaissement de la voûte et / ou cisaillement des harpages devra être réalisée et examinée en regard du mouvement relatif bandeau/tympan ;

- depuis RD vers la clé : des reins vers le cerveau (proximité de la clé, env. 30°),
 - on note un mouvement anormal à la liaison bandeau-tympan, avec décrochement vers l'extérieur du tympan du mur en retour, sur plus de 5 cm,

- aucune trace de choc au niveau du parapet,
 - ce phénomène habituellement lié à une accentuation des charges sur le remblai, pourrait être également lié aux affaissements / flashes situés immédiatement au-dessus sur les accotements bétonnés.

Photo 22: vue profondeur rejet bandeau aval RD

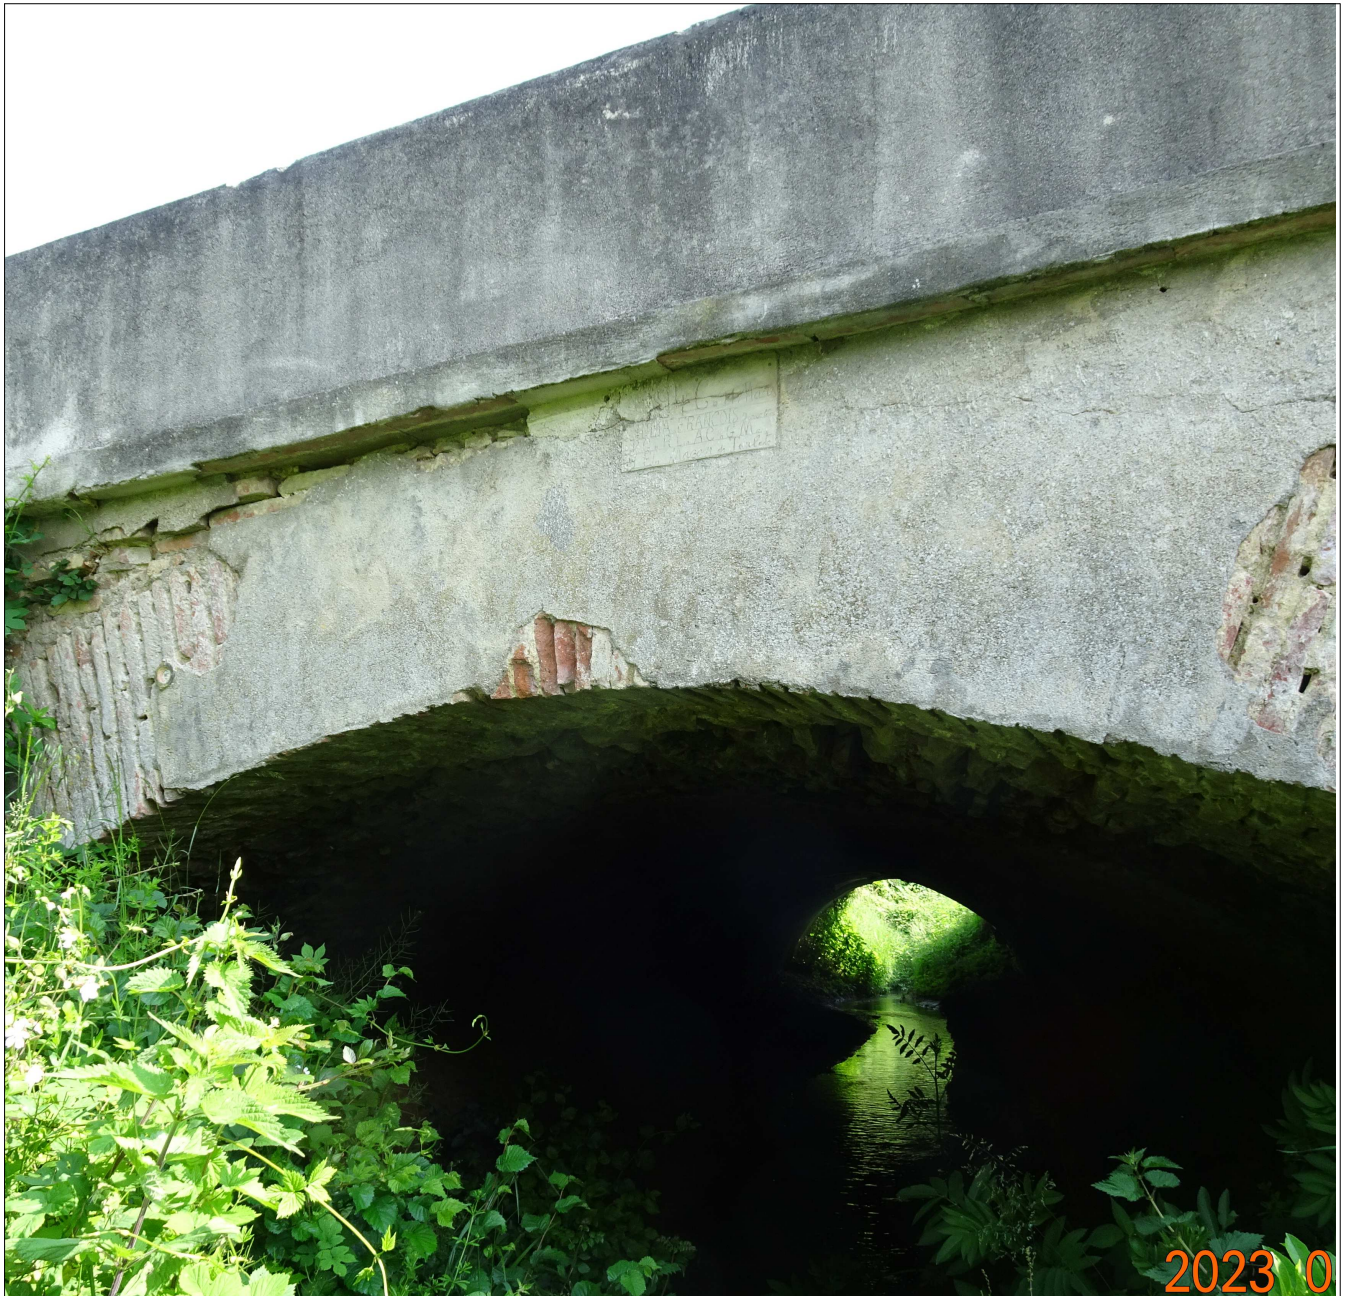
- depuis la clé vers RG :
 - décollement de l'enduit sur 1,5 m de long x 50 cm de haut,
 - un possible mouvement du bandeau vers l'extérieur pourrait être lié à ce désordre, voire également une accentuation des charges sur le remblai

- épaufrure de briques en clé
- **Tympan-Mur de tête** : mouvements au niveau de la zone RD / clé et décollement de l'enduit zone RG / clé (voir ci-dessus)

Photo 23: Vue générale bandeau aval
