Direction  
Interdépartemental  
e des Routes du  
Sud-Ouest

Division Ouvrage  
d'Art et  
Géotechnique

# APROA

## ***RN126 - Réparation du pont de l'Herle***

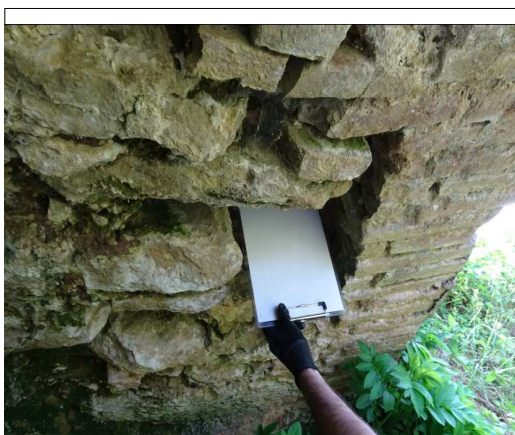
- 3 lacunes majeures, de grandes dimensions et très profondes (60 × 60 cm et 30 × 50 cm),
- de nombreux disjointoiements notamment derrière les bandeaux et à la clé, dépassant parfois 10 cm de profondeur,
- un décollement du bandeau aval,
- des signes de bombements de la voûte,
- une altération importante des matériaux constitutifs des moellons en pierres et des briques,

Illustration 12 : Lacune derrière bandeau.

D'après les conclusions du rapport d'inspection détaillée de juin 2023, les principaux désordres sont situés le long de l'ouvrage en maçonnerie. L'ouvrage est affecté de disjointoiements, lacunes et altérations de matériaux liés à l'infiltration des eaux de surface et un défaut d'étanchement de la structure.

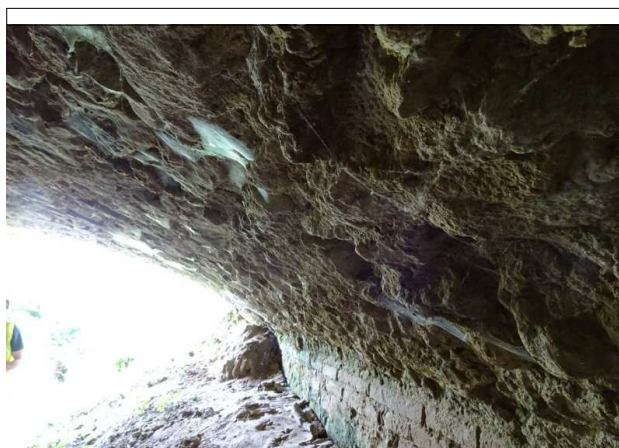
Illustration 11 : Dégradation de la maçonnerie

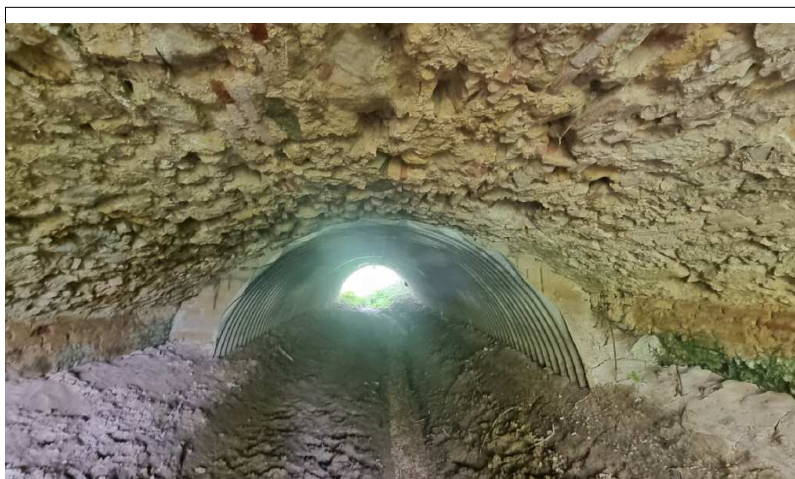
Illustration 13 : Dégradation de la maçonnerie.

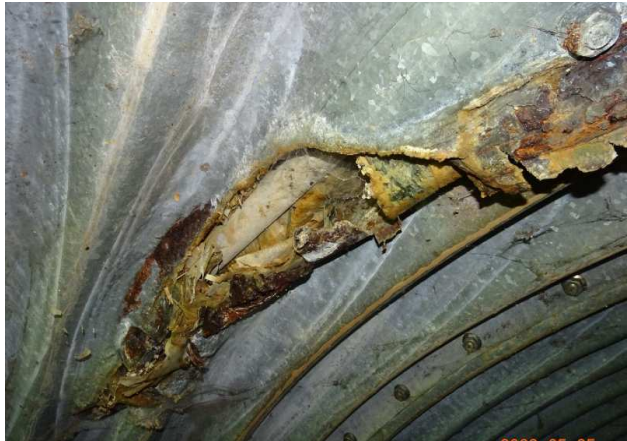
### 2. Une déchirure biaise assez longue avec corrosion de la buse métallique, accompagnée de désordres plus localisés.

Ce désordre se situe à 6 m de la tête amont. Il est dû à la réalisation d'une tranchée pour passage de réseau.

*Illustration 14 : Déchirure en clé de buse métallique.*

La déchirure de la buse métallique provient des travaux de réalisation des réseaux. Ce désordre n'a pas évolué et reste donc localisé et stable depuis l'origine. Les travaux provisoires consistant à projeter du béton lié en partie par

La déchirure de la buse métallique a également été reprise superficiellement par projection de béton.

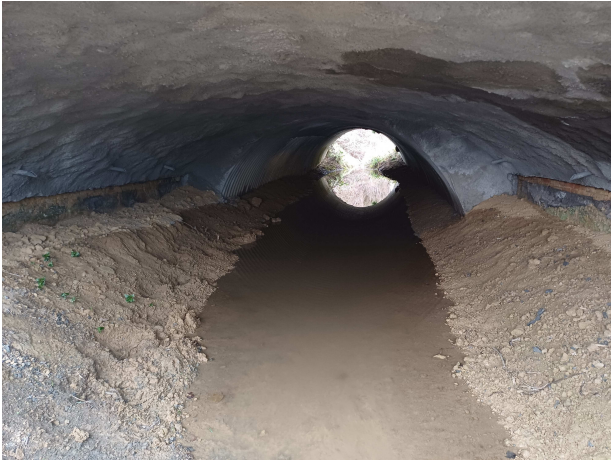
*Illustration 16 : Confortement provisoire de la voûte.*

Suite à la réception du rapport d'inspection en juin 2023 mentionnant un risque de sécurité, la DIRSO a engagé des travaux de confortement provisoire de sécurisation. Ces travaux ont consisté à la reprise des divers disjointoiements et lacunes de l'intrados par la réalisation d'une coque en béton projeté avec treillis.

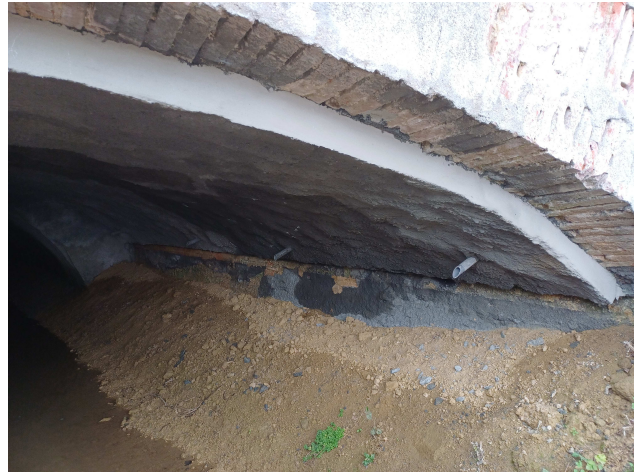
*Illustration 15: Confortement provisoire de la voûte.*

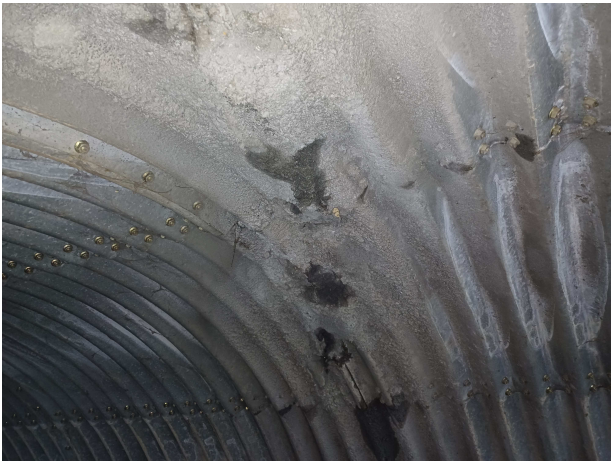
*Illustration 17 : Projection de la déchirure de buse.*

treillis et goudrons ancrés aux tôles semblent suffisants en l'état. Un risque d'infiltration d'eau à long terme peut entraîner une altération locale mais pourra également être reprise localement.
