# Réhabilitation d'un bâtiment patrimonial en bureaux

Bâtiment 8 - Caserne d'ESPAGNE - 32000 Auch

**DIAG AMIANTE THERMITE PLOMB**

# Rapport de mission de repérage des matériaux et produits contenant de l'amiante avant réalisation de travaux dans un immeuble bâti

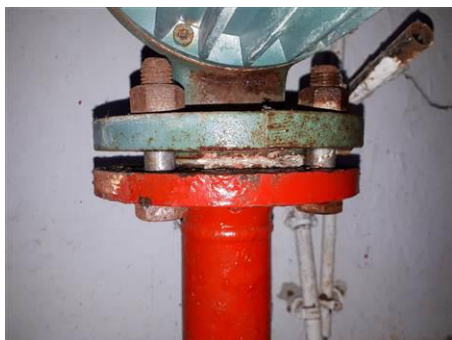
Matériaux : ZPSO-038  
Prélèvement : P038  
Description : Joint plat prédécoupé pour brides  
Localisation : Bâtiment 8 / RDC - Pièce 18  
Résultat : **Présence d'amiante**

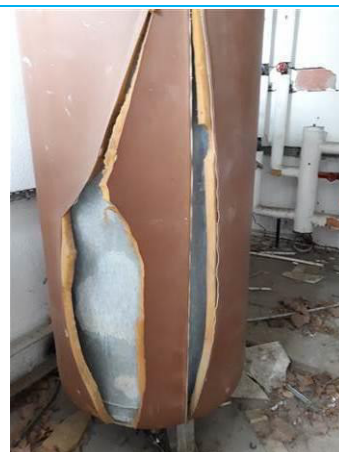
Matériaux : ZPSO-039  
Prélèvement : P039  
Description : Isolant autour du ballon ECS  
Localisation : Bâtiment 8 / RDC - Pièce 18  
Résultat : Absence d'amiante

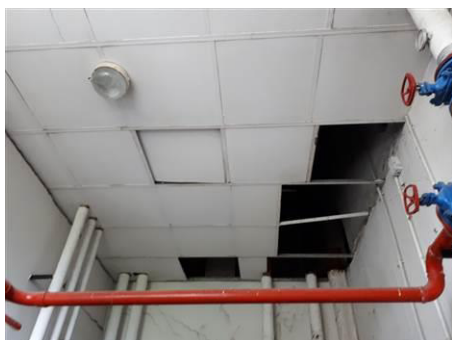
Matériaux : ZPSO-040  
Prélèvement : P040  
Description : Plaques de faux-plafond  
Localisation : Bâtiment 8 / RDC - Pièce 18  
Résultat : **Présence d'amiante**

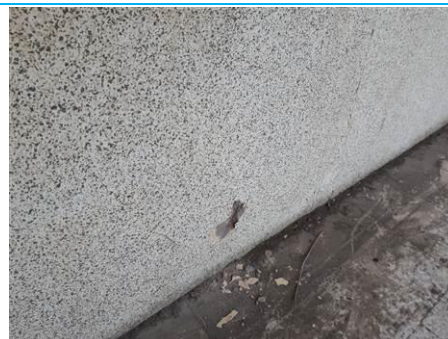
Matériaux : ZPSO-015  
Prélèvement : P041  
Description : Enduit + peinture pailletée  
Localisation : Bâtiment 8 / R+1 - Coursive; Bâtiment 8 / R+1 - Pièce 21  
Résultat : Absence d'amiante

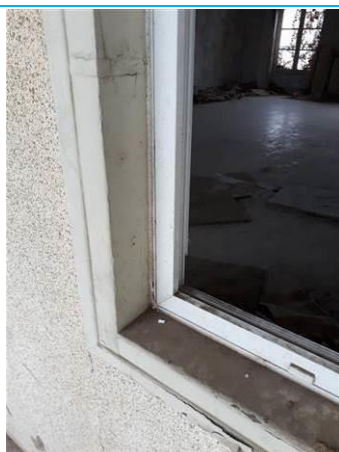
Matériaux : ZPSO-042  
Prélèvement : P042  
Description : Joint d'étanchéité entre menuiserie PVC et menuiserie bois  
Localisation : Bâtiment 8 / R+1 - Coursive; Bâtiment 8 / R+1 - Pièce 19; Bâtiment 8 / R+1 - Pièce 20; Bâtiment 8 / R+1 - Pièce 27; Bâtiment 8 / R+1 - Pièce 28  
Résultat : Absence d'amiante

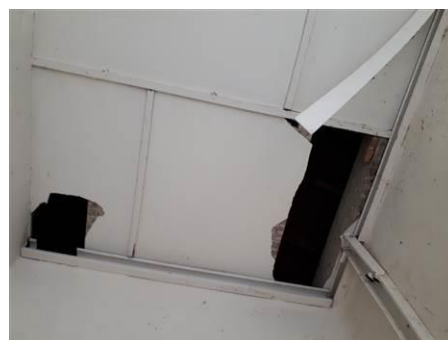
Matériaux : ZPSO-043  
Prélèvement : P043  
Description : Panneaux collés vissés ou cloués  
Localisation : Bâtiment 8 / R+1 - Palier; Bâtiment 8 / R+1 - Coursive; Bâtiment 8 / R+1 - Pièce 19; Bâtiment 8 / R+1 - Pièce 20; Bâtiment 8 / R+1 - Pièce 21; Bâtiment 8 / R+1 - Pièce 22; Bâtiment 8 / R+1 - Pièce 23; Bâtiment 8 / R+1 - Pièce 24; Bâtiment 8 / R+1 - Pièce 25; Bâtiment 8 / R+1 - Pièce 26; Bâtiment 8 / R+1 - Pièce 27; Bâtiment 8 / R+1 - Pièce 28  
Résultat : **Présence d'amiante**

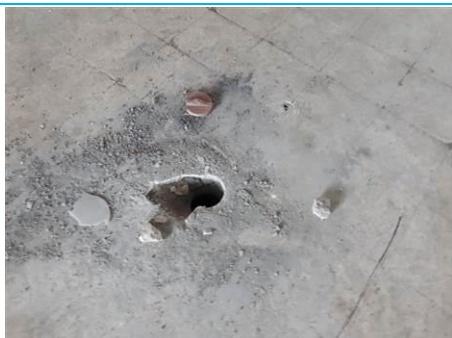
Matériaux : ZPSO-001  
Prélèvement : P044

Description : Colle de carrelage

Résultat : Absence d'amiante

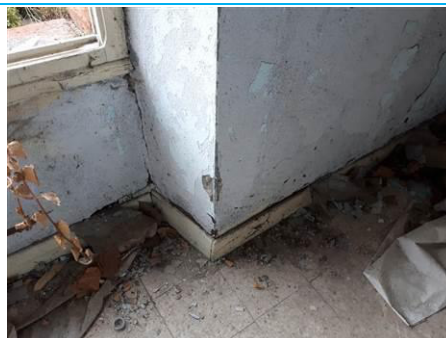
Matériaux : ZPSO-003  
Prélèvement : P045

Description : Enduit sur mur porteur

Résultat : Absence d'amiante

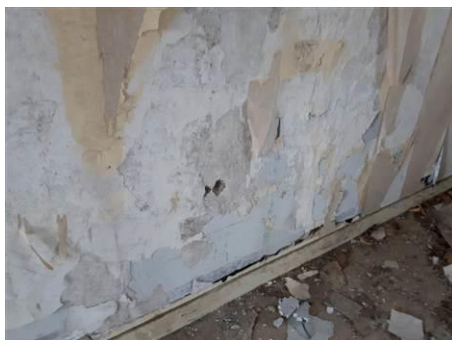
Matériaux : ZPSO-002  
Prélèvement : P046

Description : Enduit sur cloison

Résultat : Absence d'amiante

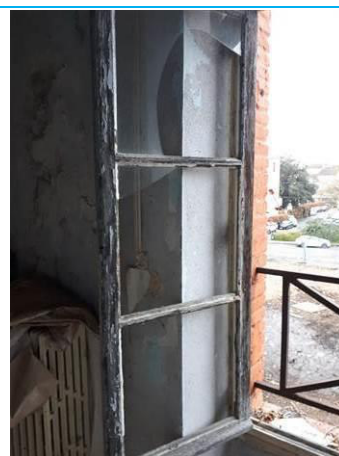
Matériaux : ZPSO-004  
Prélèvement : P047

Description : Joint de mastic de vitrage

Résultat : Absence d'amiante

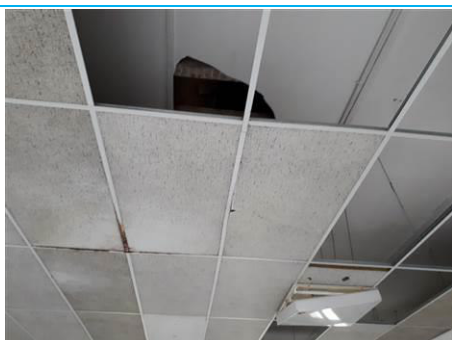
Matériaux : ZPSO-048  
Prélèvement : P048

Description : Plaques de faux-plafond

Résultat : Absence d'amiante

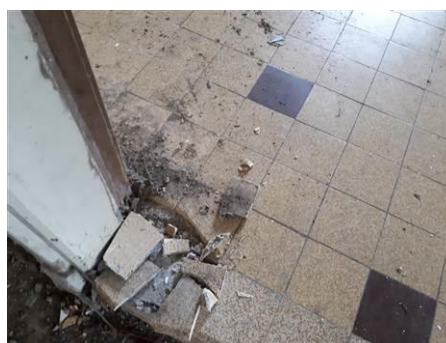
Matériaux : ZPSO-049  
Prélèvement : P049

Description : Colle de carrelage

Résultat : Absence d'amiante

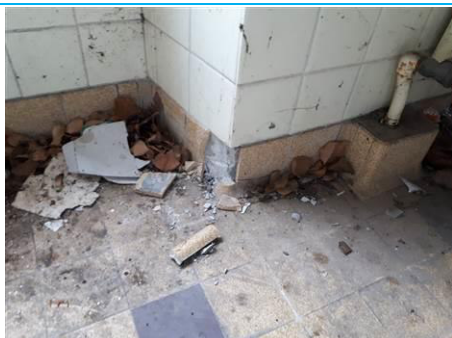
Matériaux : ZPSO-050  
Prélèvement : P050  
Description : Colle de plinthe  
Localisation : Bâtiment 8 / R+1 - Pièce 22; Bâtiment 8 / R+1 - Pièce 23  
Résultat : **Présence d'amiante**

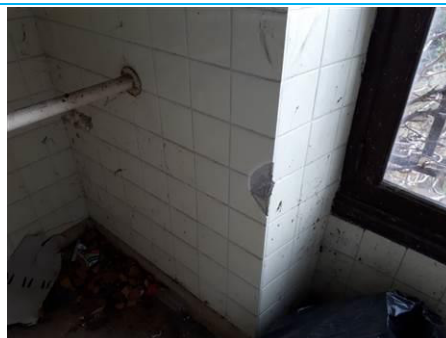
Matériaux : ZPSO-051  
Prélèvement : P051  
Description : Colle de faïence jaune  
Localisation : Bâtiment 8 / R+1 - Pièce 22; Bâtiment 8 / R+1 - Pièce 23  
Résultat : Absence d'amiante

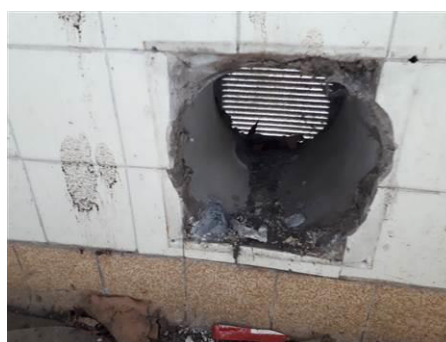
Matériaux : ZPSO-053  
Prélèvement : P053  
Description : 2 conduits de ventilation en fibres-ciment dans le mur  
Localisation : Bâtiment 8 / R+1 - Pièce 23  
Résultat : **Présence d'amiante**

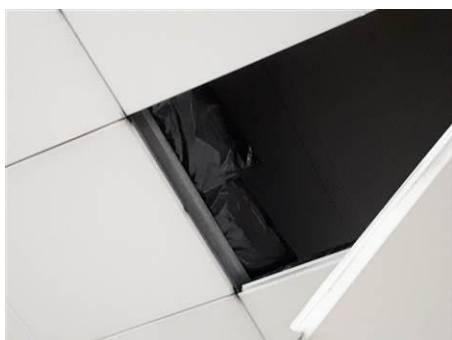
Matériaux : ZPSO-054  
Prélèvement : P054  
Description : Isolant posé dans le plénum au-dessus du panneau de faux plafond  
Localisation : Bâtiment 8 / R+1 - Pièce 22; Bâtiment 8 / R+1 - Pièce 23  
Résultat : Absence d'amiante

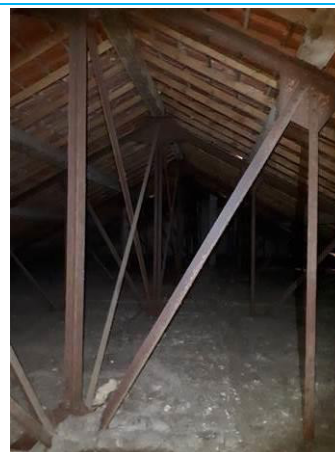
Matériaux : ZPSO-055  
Prélèvement : P055  
Description : Isolant fibreux posé au sol  
Localisation : Bâtiment 8 / R+2 - Combles  
Résultat : Absence d'amiante

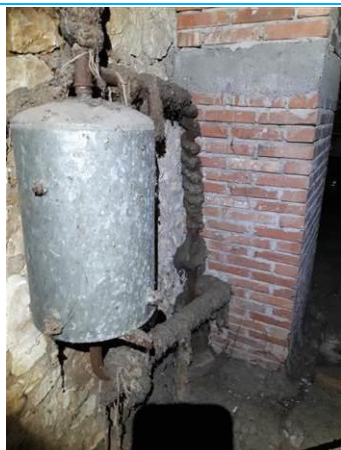
Matériaux : ZPSO-056

Résultat : Absence d'amiante

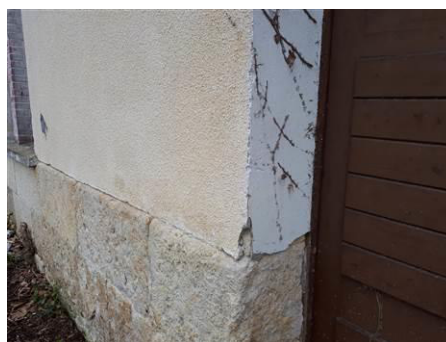
Matériaux : ZPSO-057

Résultat : Absence d'amiante

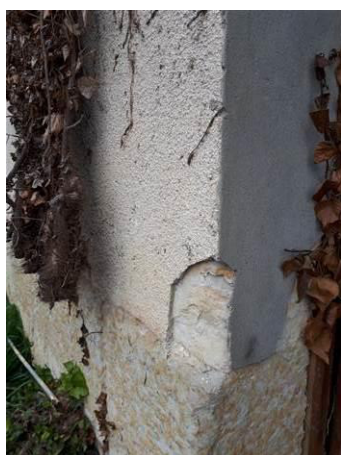
Matériaux : ZPSO-058

Résultat : Absence d'amiante

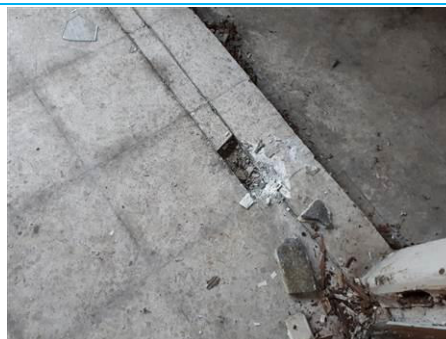
Matériaux : ZPSO-001

Résultat : Absence d'amiante

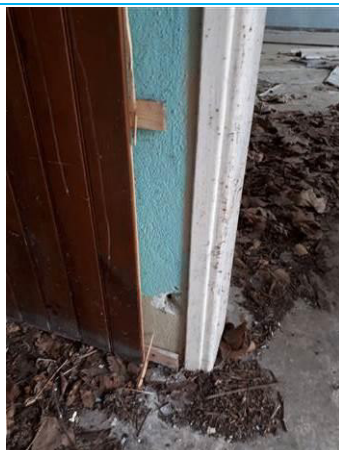
Matériaux : ZPSO-002

Résultat : Absence d'amiante

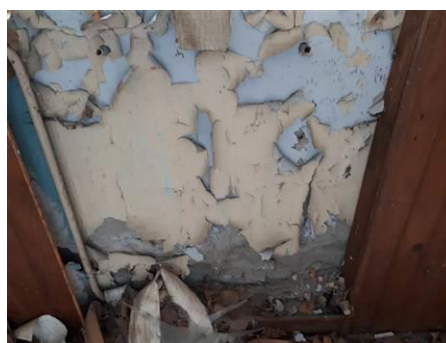
Matériaux : ZPSO-003

Résultat : Absence d'amiante

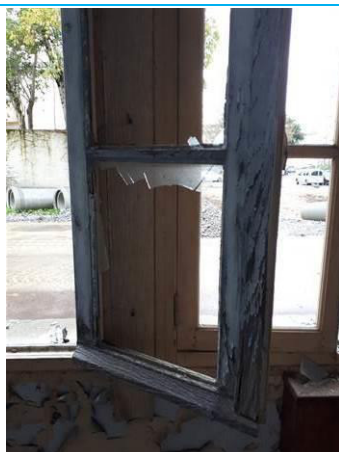
Matériaux : ZPSO-004

Résultat : Absence d'amiante

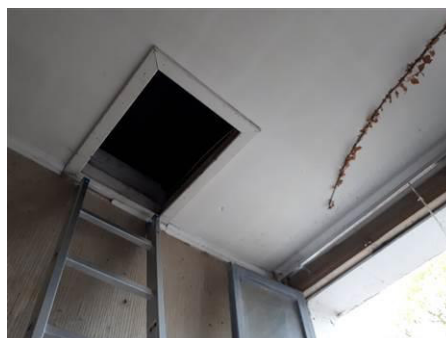
Matériaux : ZPSO-005

Résultat : Absence d'amiante

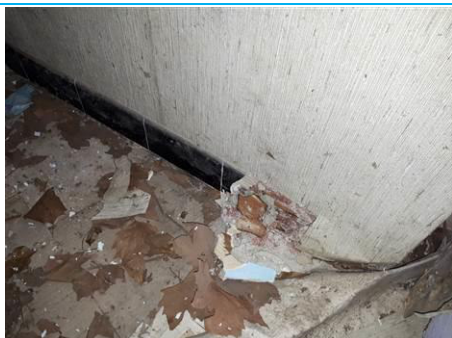
Matériaux : ZPSO-006  
Prélèvement : P006  
Description : Colle de plinthe noire  
Localisation : Bâtiment 8 / RDC - Pièce 2; Bâtiment 8 / RDC - Pièce 3; Bâtiment 8 / RDC - Pièce 4  
Résultat : **Présence d'amiante**

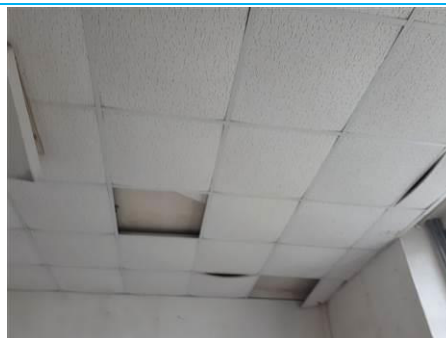
Matériaux : ZPSO-010  
Prélèvement : P010  
Description : Plaques de faux-plafond  
Localisation : Bâtiment 8 / RDC - Pièce 4; Bâtiment 8 / RDC - Pièce 16; Bâtiment 8 / RDC - Pièce 17  
Résultat : Absence d'amiante

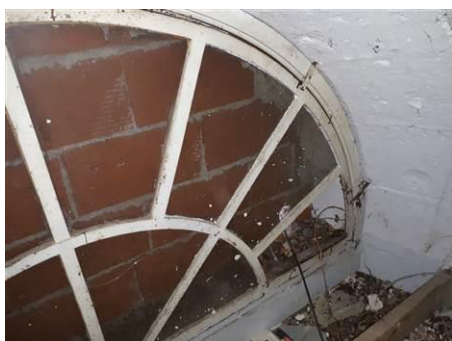
Matériaux : ZPSO-011  
Prélèvement : P011  
Description : Joint de mastic de vitrage métal dans plenum  
Localisation : Bâtiment 8 / RDC - Pièce 1  
Résultat : Absence d'amiante

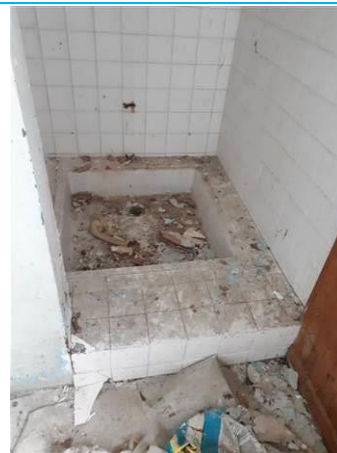
Matériaux : ZPSO-007  
Prélèvement : P007  
Description : Colle de carrelage dans douche  
Localisation : Bâtiment 8 / RDC - Pièce 3  
Résultat : Absence d'amiante

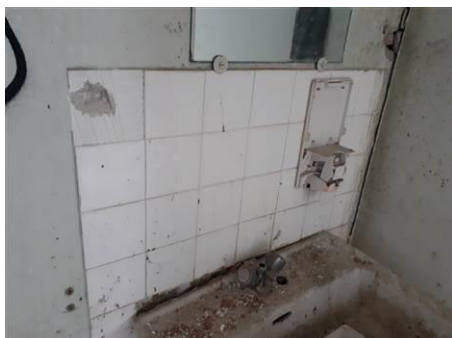
Matériaux : ZPSO-008  
Prélèvement : P008  
Description : Colle de faïence blanche  
Localisation : Bâtiment 8 / RDC - Pièce 3  
Résultat : Absence d'amiante

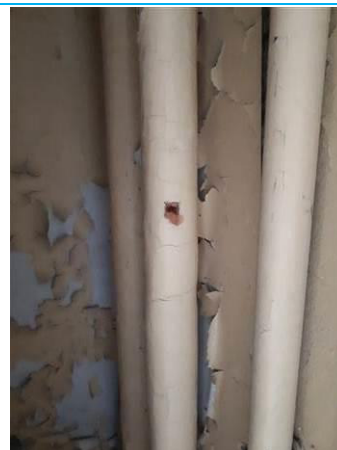
Matériaux : ZPSO-009  
Prélèvement : P009  
Description : Calorifuge  
Localisation : Bâtiment 8 / RDC - Pièce 4  
Résultat : **Présence d'amiante**

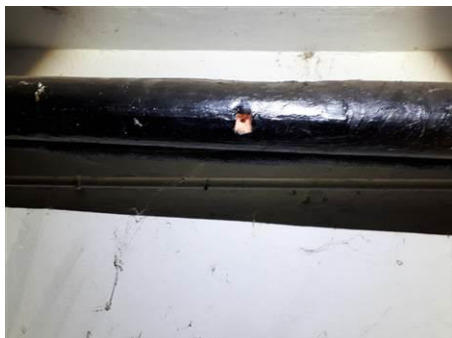
Matériaux : ZPSO-012  
Prélèvement : P012  
Description : Calorifuge bitumineux dans plenum  
Localisation : Bâtiment 8 / RDC - Pièce 1  
Résultat : Absence d'amiante

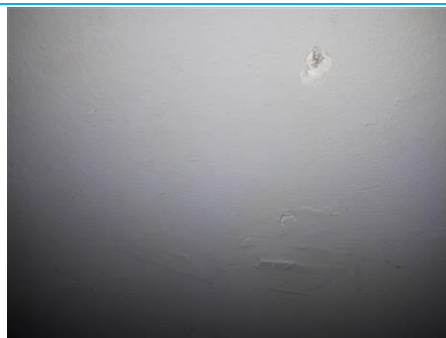
Matériaux : ZPSO-013  
Prélèvement : P013  
Description : Enduit de plafond dans plenum  
Localisation : Bâtiment 8 / RDC - Pièce 1; Bâtiment 8 / RDC - Pièce 14; Bâtiment 8 / RDC - Pièce 15; Bâtiment 8 / RDC - Pièce 16; Bâtiment 8 / RDC - Pièce 17; Bâtiment 8 / RDC - Pièce 18  
Résultat : Absence d'amiante

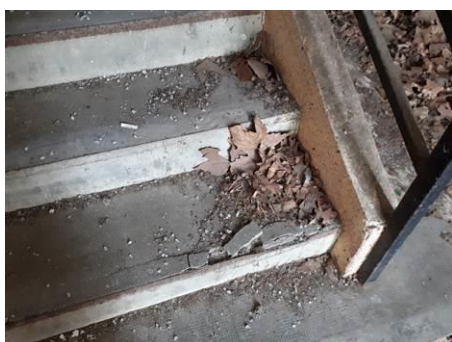
Matériaux : ZPSO-014  
Prélèvement : P014  
Description : Chape sur marches  
Localisation : Bâtiment 8 / RDC - Pièce 8  
Résultat : Absence d'amiante

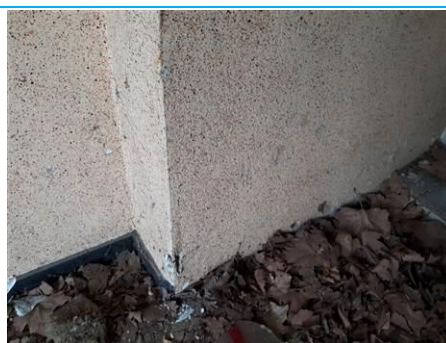
Matériaux : ZPSO-015  
Prélèvement : P015  
Description : Enduit mural + peinture pailleté  
Localisation : Bâtiment 8 / RDC - Pièce 8; Bâtiment 8 / RDC - Pièce 13; Bâtiment 8 / R+1 - Palier  
Résultat : Absence d'amiante

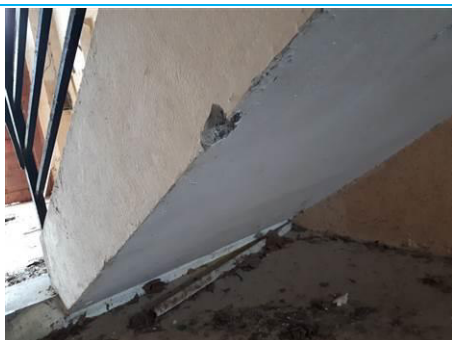
Matériaux : ZPSO-016  
Prélèvement : P016  
Description : Enduit en sous face d'escalier  
Localisation : Bâtiment 8 / RDC - Pièce 8  
Résultat : Absence d'amiante

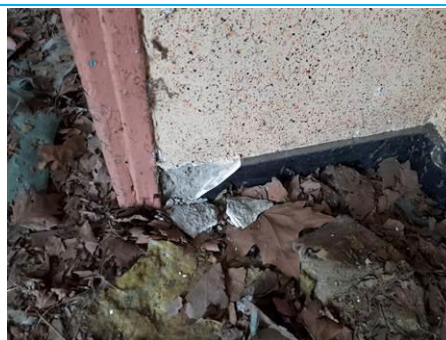
Matériaux : ZPSO-017  
Prélèvement : P017  
Description : Colle beige de plinthe noire  
Localisation : Bâtiment 8 / RDC - Pièce 8  
Résultat : Absence d'amiante

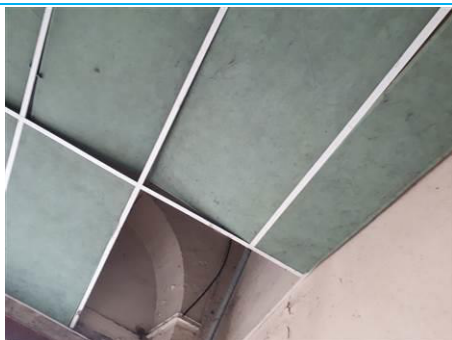
Matériaux : ZPSO-018  
Prélèvement : P018  
Description : Plaques de faux-plafond  
Localisation : Bâtiment 8 / RDC - Pièce 8; Bâtiment 8 / RDC - Pièce 18  
Résultat : Absence d'amiante

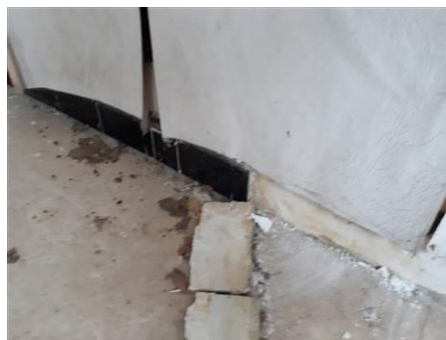
Matériaux : ZPSO-019  
Prélèvement : P019  
Description : Colle grise de plinthe noire  
Localisation : Bâtiment 8 / RDC - Pièce 11  
Résultat : **Présence d'amiante**

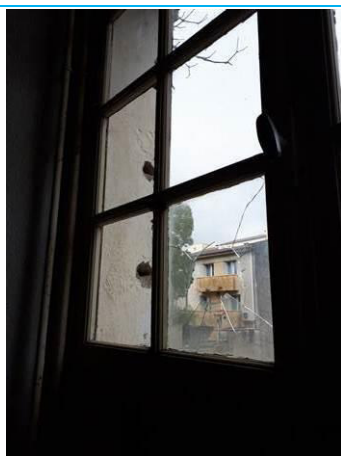
Matériaux : ZPSO-020  
Prélèvement : P020  
Description : Joint de mastic de vitrage  
Localisation : Bâtiment 8 / RDC - Pièce 11; Bâtiment 8 / RDC - Pièce 13; Bâtiment 8 / RDC - Pièce 14  
Résultat : Absence d'amiante

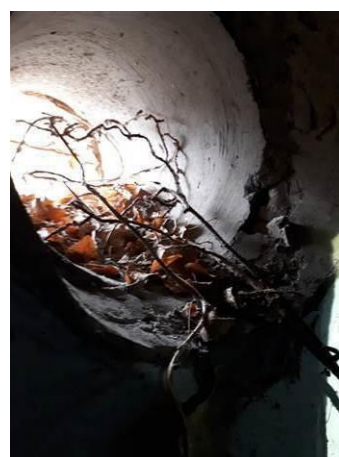
Matériaux : ZPSO-021  
Prélèvement : P021  
Description : 2 conduits dans le mur du plénum  
Localisation : Bâtiment 8 / RDC - Pièce 11  
Résultat : Absence d'amiante

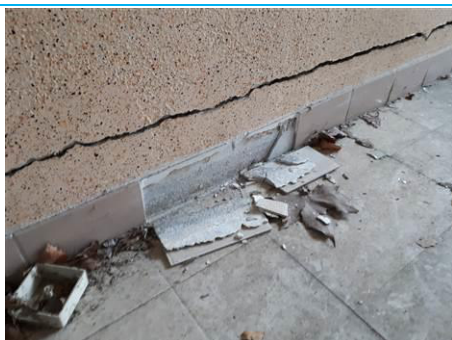
Matériaux : ZPSO-022  
Prélèvement : P022  
Description : Colle de plinthe  
Localisation : Bâtiment 8 / RDC - Pièce 13  
Résultat : Absence d'amiante

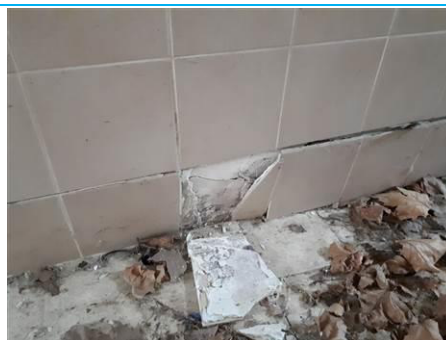
Matériaux : ZPSO-023  
Prélèvement : P023  
Description : Colle de faïence  
Localisation : Bâtiment 8 / RDC - Pièce 13  
Résultat : Absence d'amiante

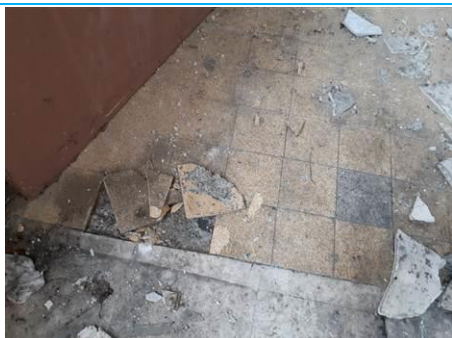
Matériaux : ZPSO-024

Résultat : Absence d'amiante

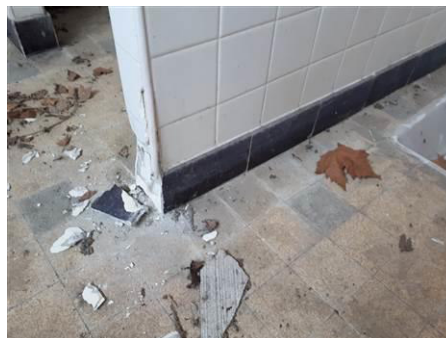
Matériaux : ZPSO-025

Résultat : Absence d'amiante

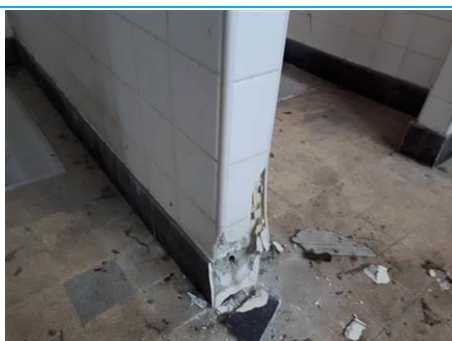
Matériaux : ZPSO-026

Résultat : Absence d'amiante

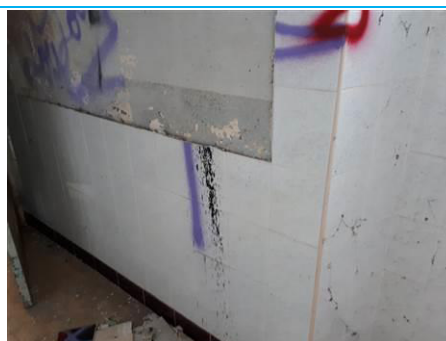
Matériaux : ZPSO-027

Résultat : Absence d'amiante

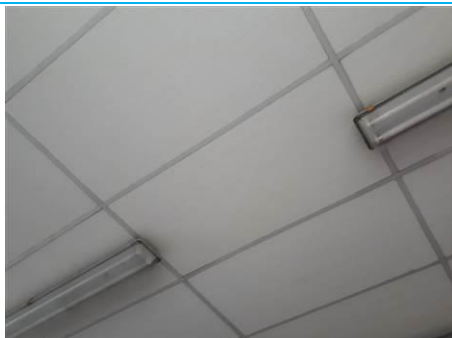
Matériaux : ZPSO-028

Résultat : Absence d'amiante

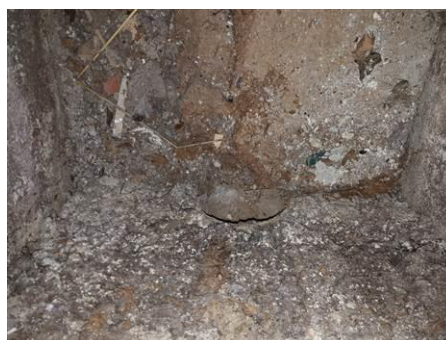
Matériaux : ZPSO-029

Résultat : **Présence d'amiante**

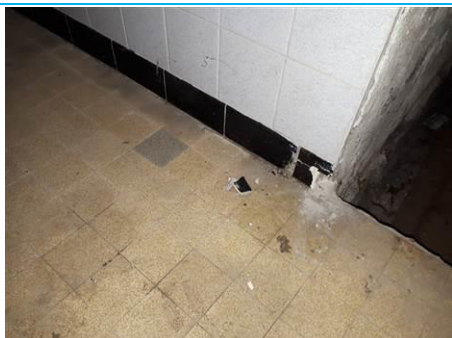
Matériaux : ZPSO-030

Résultat : Absence d'amiante

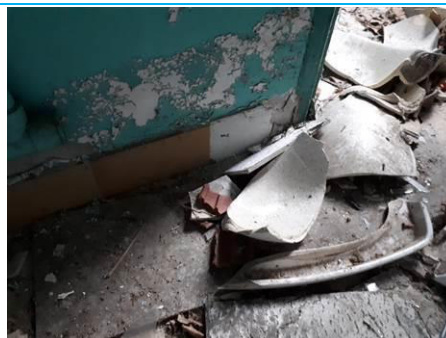
Matériaux : ZPSO-031

Résultat : Absence d'amiante

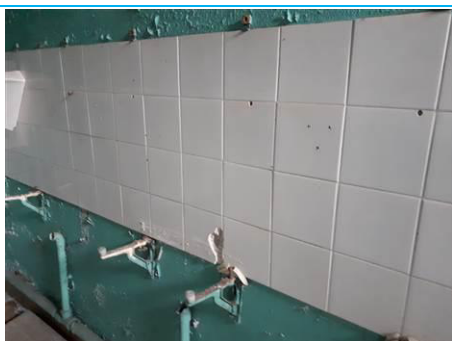
Matériaux : ZPSO-032

Résultat : Absence d'amiante

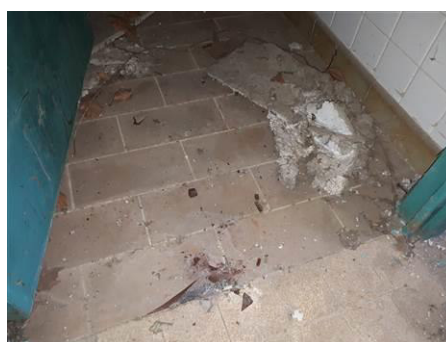
Matériaux : ZPSO-033

Résultat : Absence d'amiante

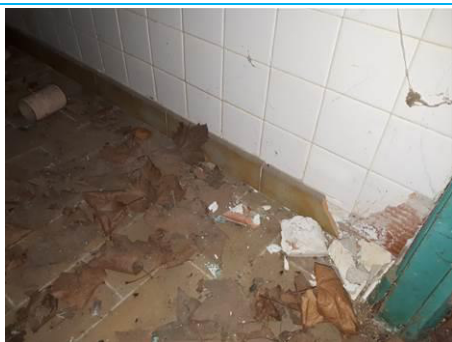
Matériaux : ZPSO-034

Résultat : Absence d'amiante

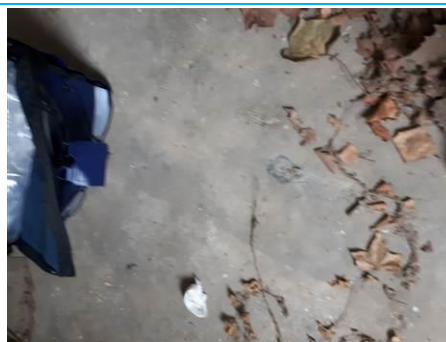
Matériaux : ZPSO-035

Résultat : Absence d'amiante

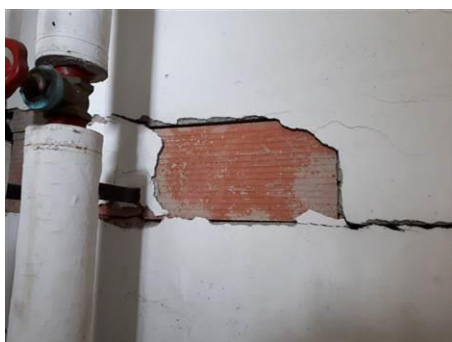
Matériaux : ZPSO-036  
Prélèvement : P036  
Description : Enduit à base de ciment taloché  
Localisation : Bâtiment 8 / RDC - Pièce 18  
Résultat : Absence d'amiante

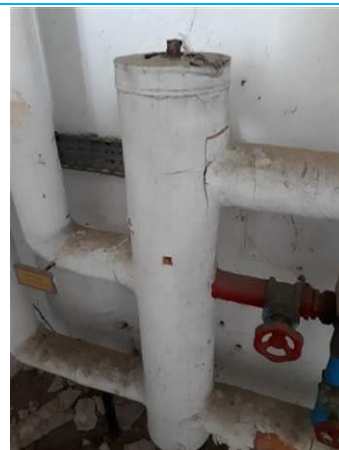
Matériaux : ZPSO-037  
Prélèvement : P037  
Description : Calorifuge + isolant  
Localisation : Bâtiment 8 / RDC - Pièce 18  
Résultat : **Présence d'amiante**

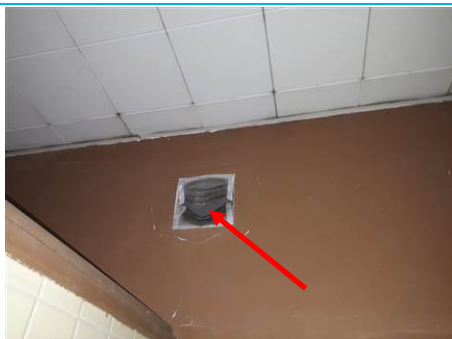
Matériaux : ZPSO-053  
Prélèvement : P053  
Description : 2 conduits de ventilation en fibres-ciment dans le mur  
Localisation : Bâtiment 8 / R+1 - Pièce 23  
Résultat : **Présence d'amiante**

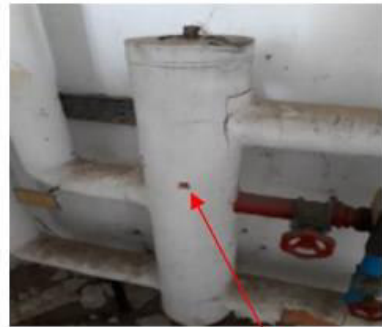
**P037 - Amianté**  
Calorifuge + isolant

**P038 - Amianté**  
Joint plat prédécoupé pour brides
