Bâtiment 8 - Caserne d'ESPAGNE - 32000 Auch

DIAGNOSTIC STRUCTURE

REHABILITATION de l'ANCIENNE CASERNE ESPAGNE NOUVEAU SIEGE CCI du GERS

RAPPORT DE DIAGNOSTIC du 02-05-2023 **SUPERSTRUCTURE VERTICALE : Murs et poteaux porteurs** **SUPERSTRUCTURE HORIZONTALE : Planchers et Charpente**

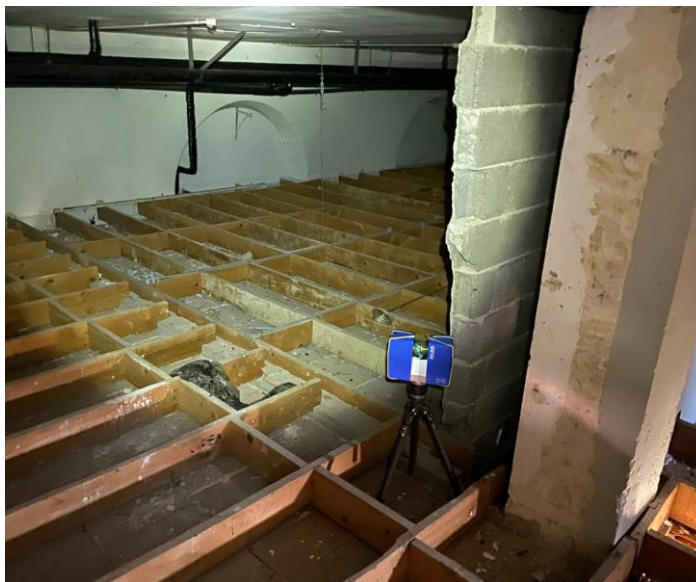
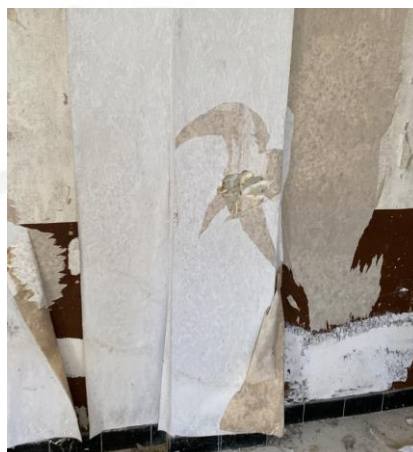
Sondage poteau

Les poteaux intérieurs sont constitués de pierre de taille calcaire.

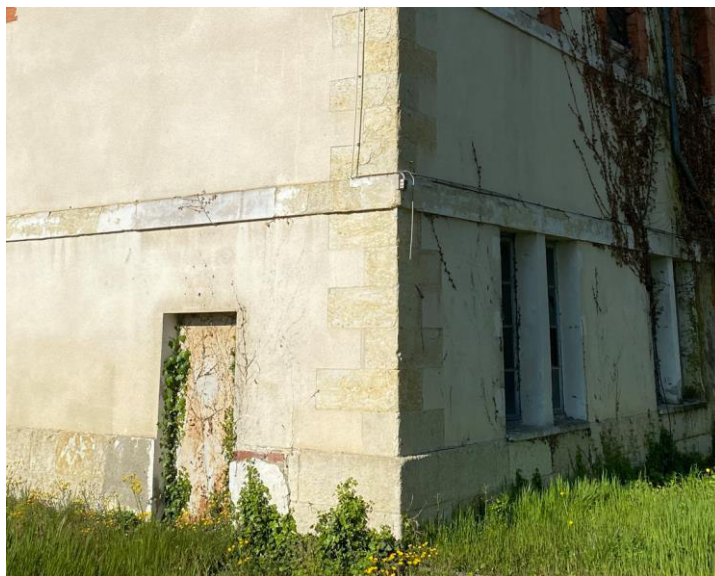
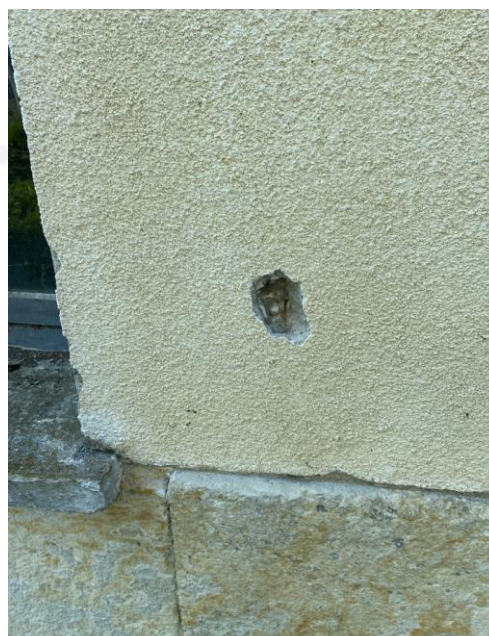
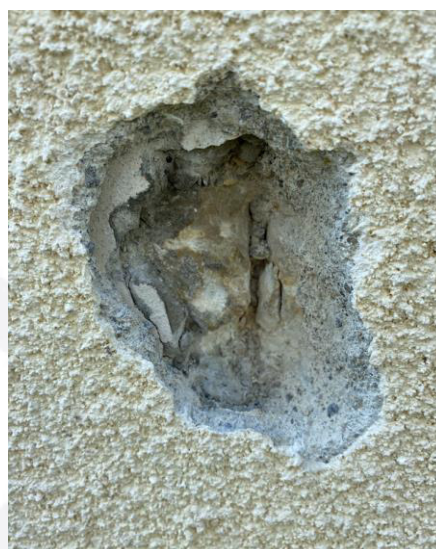
Les murs extérieurs sont constitués de pierre de taille calcaire.

Les murs extérieurs sont en bon état.

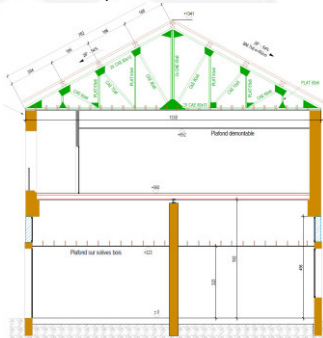
Lés aciers sont très légèrement corrodés en surface, sans conséquence sur la cohésion du matériau.

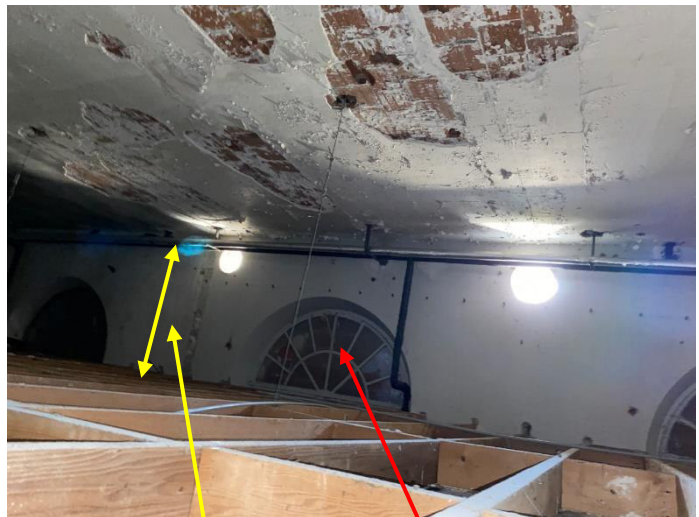
hauteur de plénum haut RdC

anciennes ouvertures cintrées, murées depuis l'extérieur

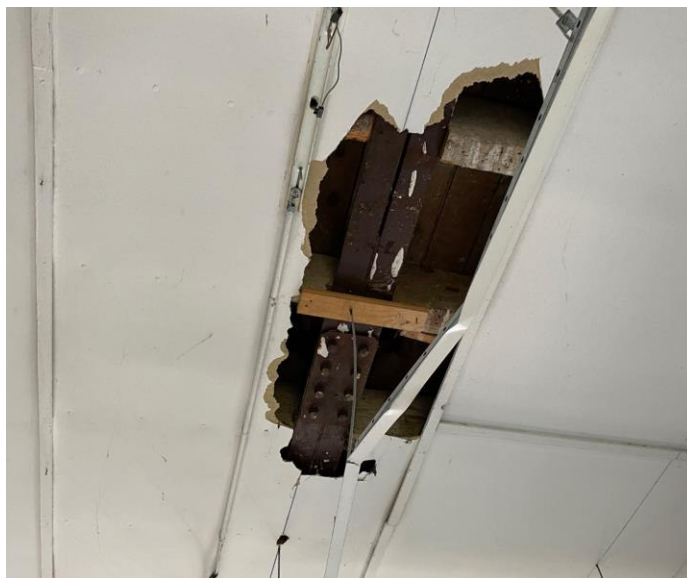
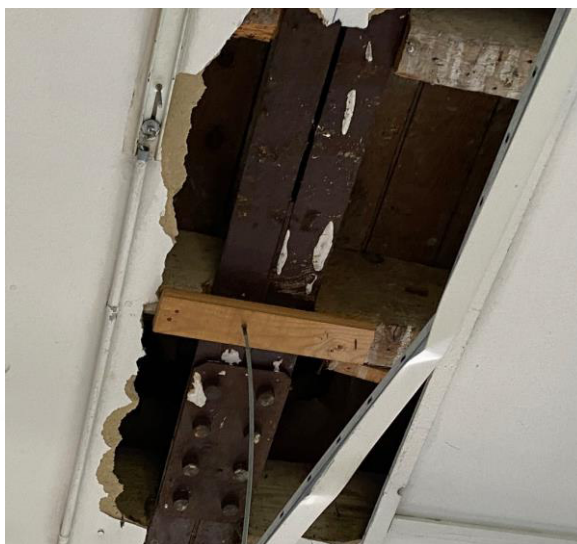
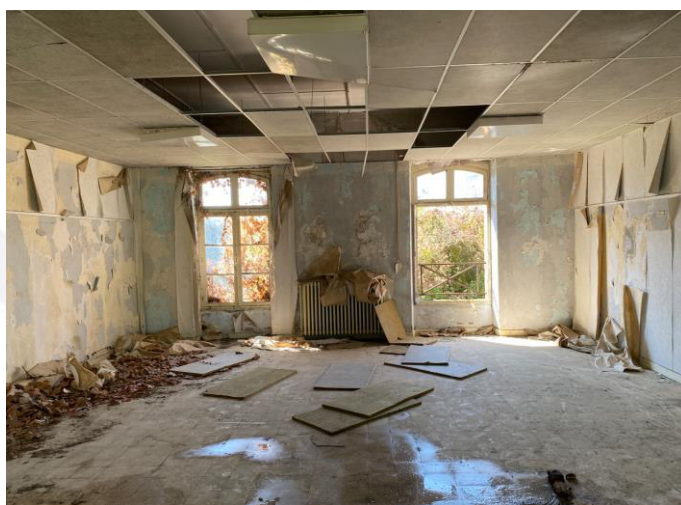
PLANCHER DES COMBLES

- d'un platelage bois massif 27mm
- de solives bois massif
- d'un panneau bois de sous-face

La platelage bois présente des altération matière quasi généralisée.

Le plancher des combles n'est pas en très bon état.

Hors zone d'infiltration d'eau, les solives bois semblent en bon état, cependant un audit visuel général devra être réalisé après la dépose du platelage supérieur, ainsi que des différentes couches de panneau bois et plafonds de sous-face.

Sa capacité portante définitive sera évaluée après les opérations de démolition des ouvrages suspendus aux solives bois (Plafonds) car il s'avère nécessaire de porter les yeux sur la totalité des solives.

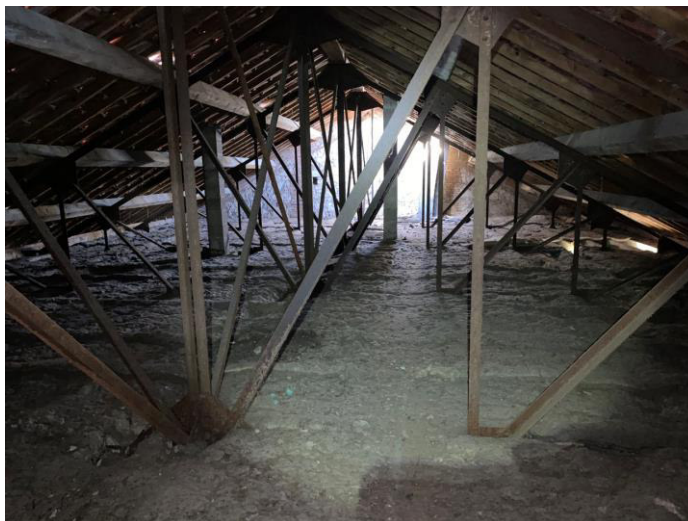
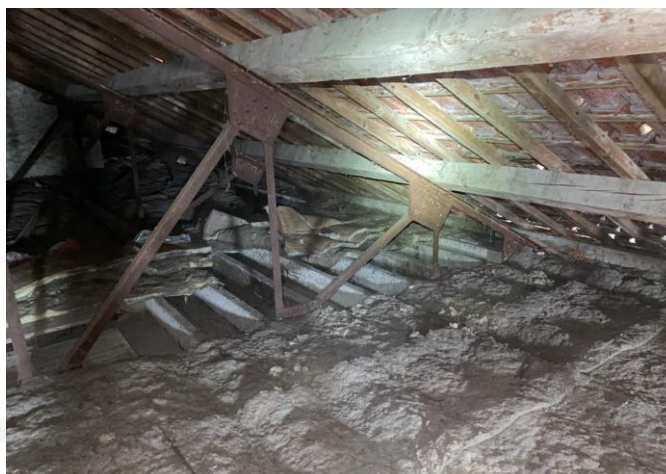
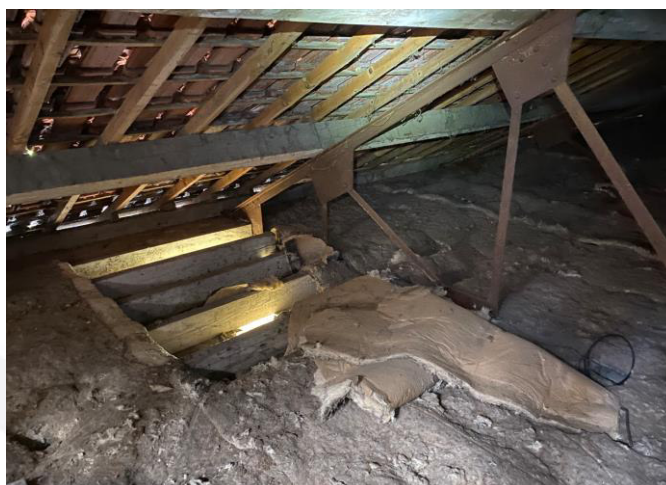
- d'un empannage de chêne massif section 20x20cm
- de fermes triangulées en acier

Les aciers sont très légèrement corrodés en surface, sans conséquence sur la cohésion du matériau.

Les fermes métalliques triangulées sont en bon état.

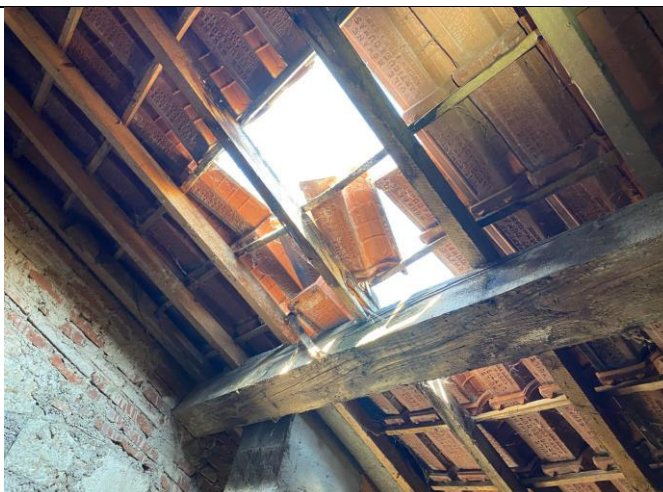
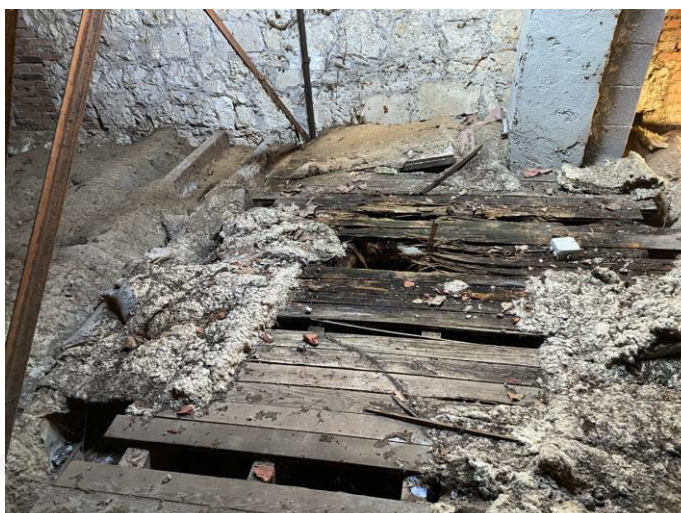
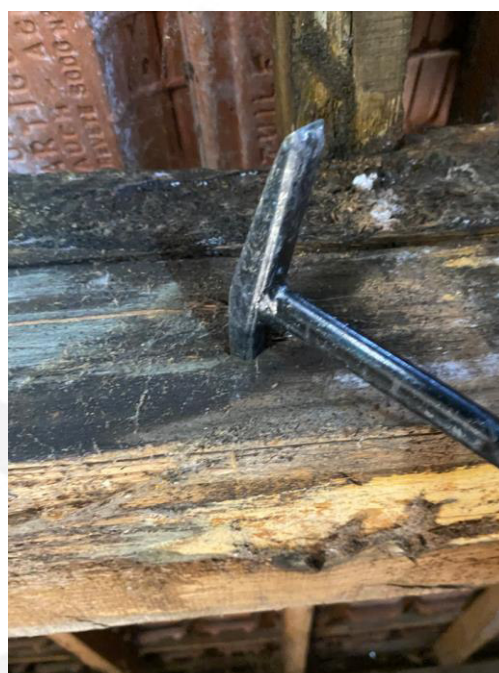
ALTÉRATION SUITE A FUITE EAU TOITURE :

Nous avons constaté une zone localisée où certaines tuiles sont absentes.

A l'aplomb de cette zone, le platelage bois des combles ainsi que quelques pannes, sont fortement altérés par l'humidité récurrente.

A l'aplomb de cette zone, le platelage bois des combles est fortement altéré par l'humidité récurrente.

A l'aplomb de cette zone, certaines pannes sont fortement altérées par l'humidité récurrente.

Un diagnostic de l'état parasitaire des bois devra être réalisé. (hors mission)
