# Rapport de mission de repérage des matériaux et produits contenant de l'amiante avant réalisation de travaux dans un immeuble bâti

CENTRE DES FINANCES PUBLIQUES D'AVRANCHES 7 RUE LOUIS MILLET  
50300 AVRANCHES

**Référence du dossier :** 2403CHNCA - BI3280000000886

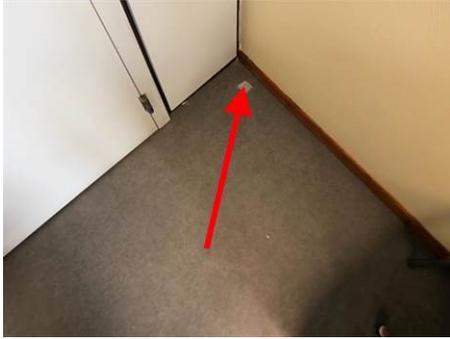
Matériaux : ZPSO-001  
Prélèvement : P001; P022

Description : Revêtement de sol souple gris+Dalle de sol noire+  
Colle bitumineuse+Chappe

Localisation : 2ème étage - Bureau 1; 2ème étage - Bureau 2;  
2ème étage - Bureau 3; 2ème étage - Bureau 4; 2ème étage -  
Dégagement; 2ème étage - Bureau 5; 2ème étage - Bureau 11;  
2ème étage - Bureau 12; 2ème étage - Bureau 13; 2ème étage  
- Caisse

Résultat : **Présence d'amiante**

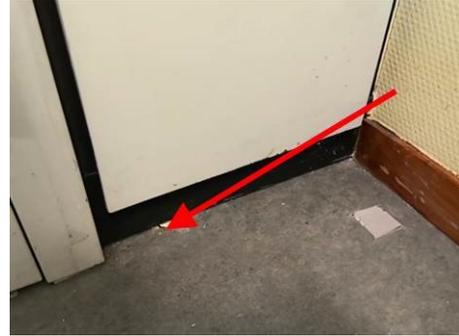
Matériaux : ZPSO-002

Description : Jonction entre panneaux préfabriqués et pieds / têtes  
de cloisons (notamment IGH et ERP); tresse, carton, fibres-ciment  
Localisation : 2ème étage - Bureau 1; 2ème étage - Bureau 2; 2ème  
étage - Bureau 3; 2ème étage - Bureau 4; 2ème étage - Salle de  
pause; 2ème étage - Local info; 2ème étage - Hall; 2ème étage -  
Dégagement; 2ème étage - Box; 2ème étage - Bureau 5; 2ème  
étage - Bureau 6; 2ème étage - Bureau 7; 2ème étage - Bureau 8;  
2ème étage - Bureau 9; 2ème étage - Bureau 10; 2ème étage -  
Bureau 11; 2ème étage - Bureau 12; 2ème étage - Bureau 13; 2ème  
étage - Bureau 14; 2ème étage - Bureau 15; 2ème étage - Caisse;  
2ème étage - Dégagement 2

Résultat : **Présence d'amiante**

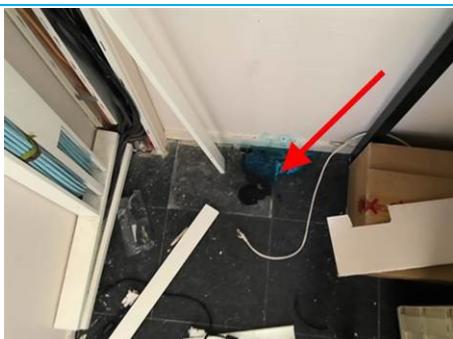
Matériaux : ZPSO-013  
Prélèvement : P014; P023; P029

Description : Chape+Colle bitumineuse+ Dalle de sol noire  
Localisation : 2ème étage - Salle de pause; 2ème étage - Local  
info; 2ème étage - Hall; 2ème étage - Box; 2ème étage -  
Bureau 6; 2ème étage - Bureau 7; 2ème étage - Bureau 8;  
2ème étage - Bureau 9; 2ème étage - Bureau 10; 2ème étage -  
Bureau 11; 2ème étage - Bureau 15; 2ème étage -  
Dégagement 2  
Résultat : **Présence d'amiante**

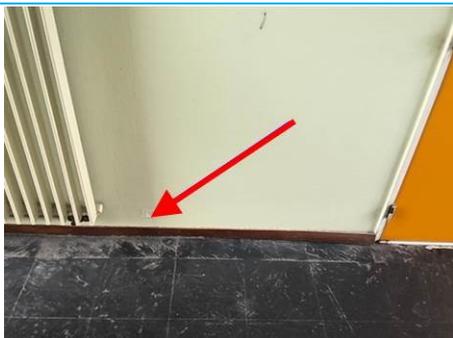
Matériaux : ZPSO-021

Localisation : 2ème étage - Hall

Résultat : **Présence d'amiante**

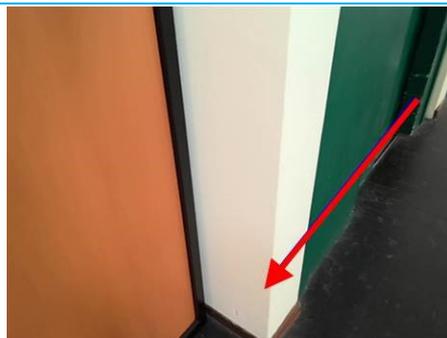
Matériaux : ZPSO-022

Localisation : 2ème étage - Hall

Résultat : **Présence d'amiante**

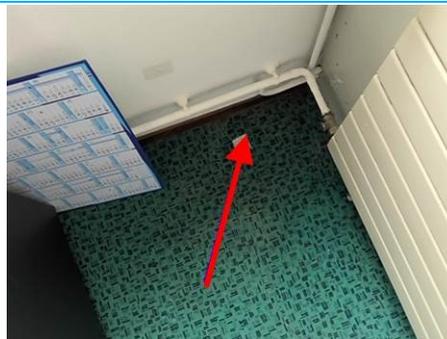
Matériaux : ZPSO-026

Localisation : 2ème étage - Bureau 14

Résultat : **Présence d'amiante**

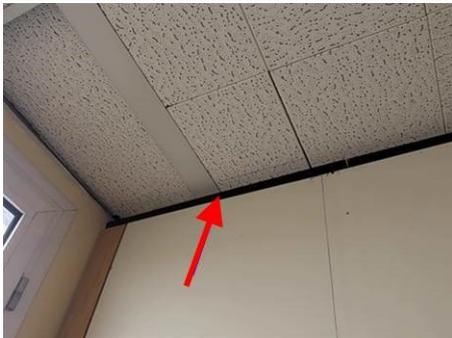
Matériaux : ZPSO-002  
Prélèvement : P005

Description : Jonction entre panneaux préfabriqués et pieds / têtes de cloisons (notamment IGH et ERP): tresse, carton, fibres-ciment  
Localisation : 2ème étage - Bureau 1  
Résultat : **Présence d'amiante**

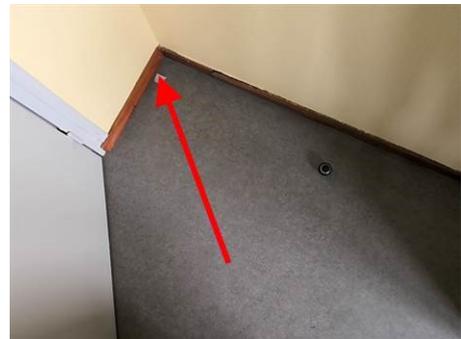
Matériaux : ZPSO-001  
Prélèvement : P022

Description : Revêtement de sol souple gris+Dalle de sol noire+ Colle bitumineuse+Chappe  
Localisation : 2ème étage - Bureau 1  
Résultat : **Présence d'amiante**

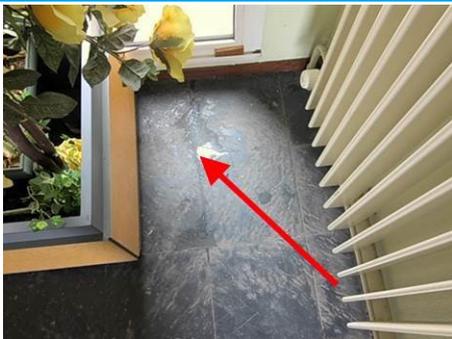
Matériaux : ZPSO-013  
Prélèvement : P023

Description : Chappe+Colle bitumineuse+ Dalle de sol noire  
Localisation : 2ème étage - Hall  
Résultat : **Présence d'amiante**

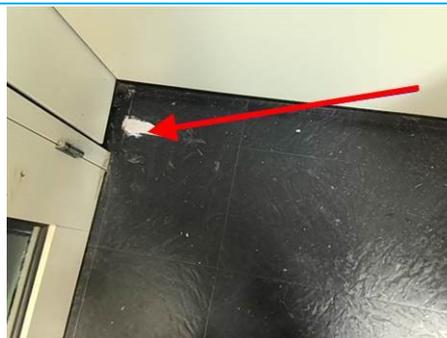
Matériaux : ZPSO-013

Localisation : 2ème étage - Box

Résultat : **Présence d'amiante**

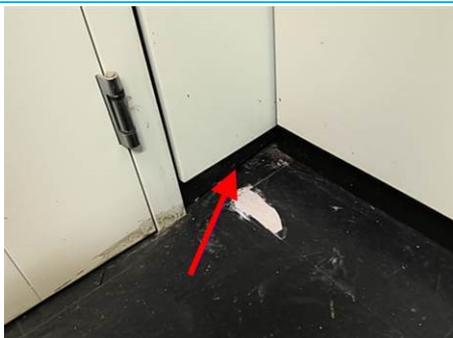
Matériaux : ZPSO-002

Localisation : 2ème étage - Box

Résultat : **Présence d'amiante**

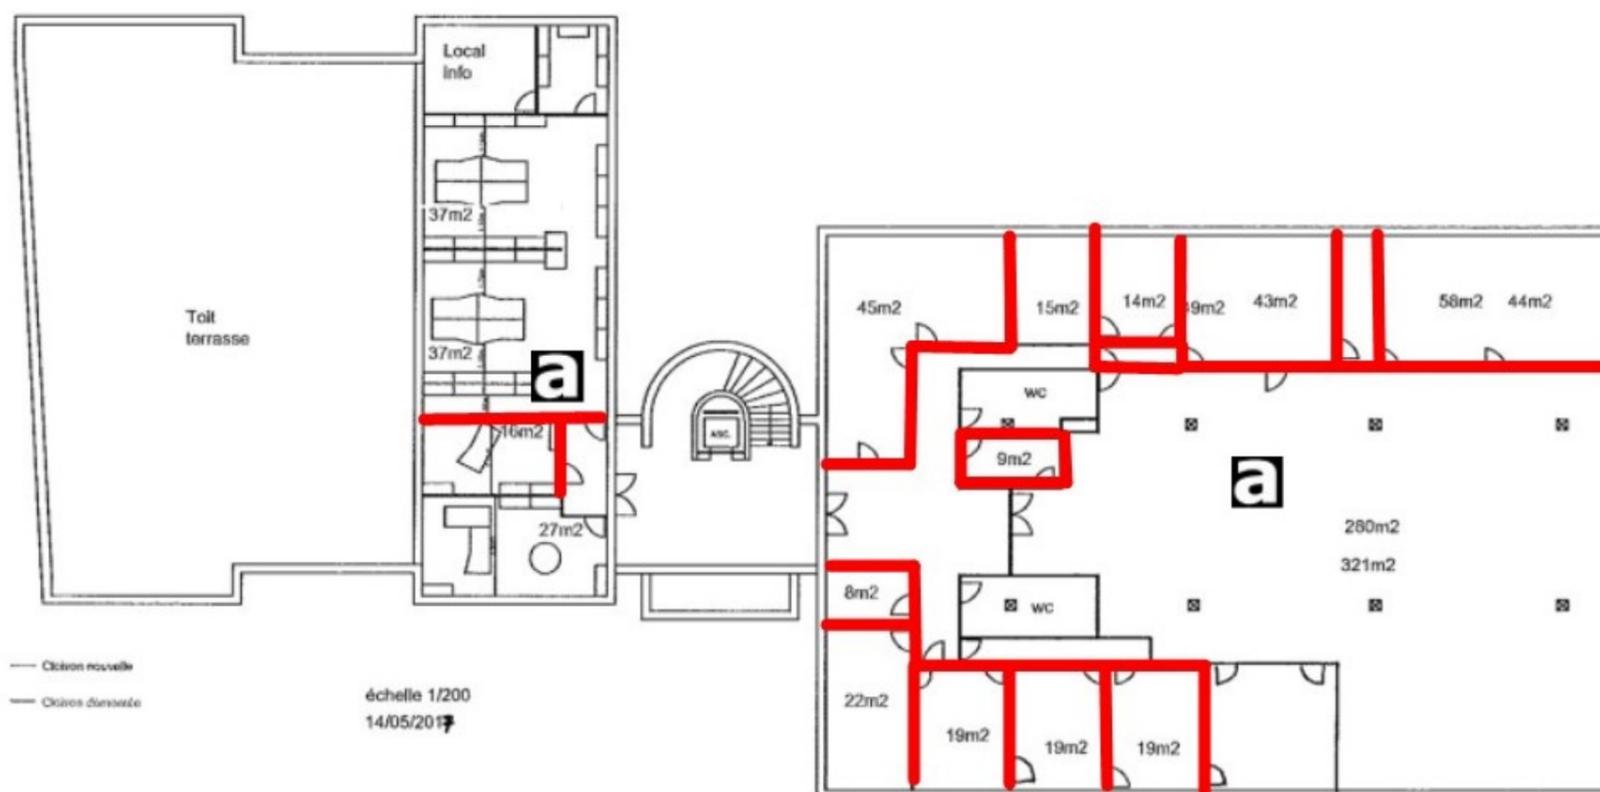
N° planche : 6/7

Joint des jonctions entre pieds et têtes de cloisons contenant de l'amiante.

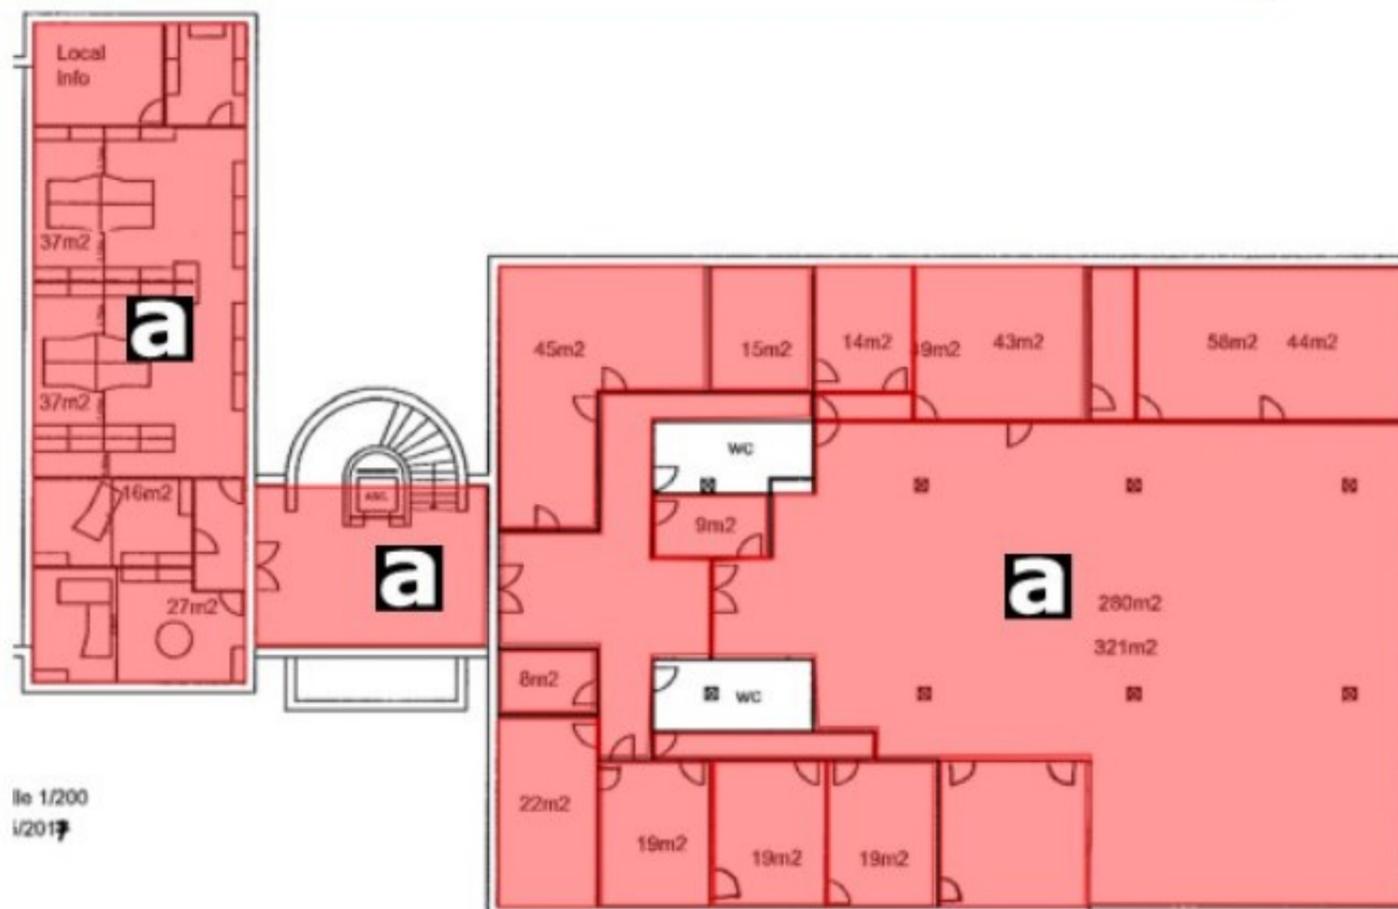
Dalles de sols + colles contenant de l'amiante.

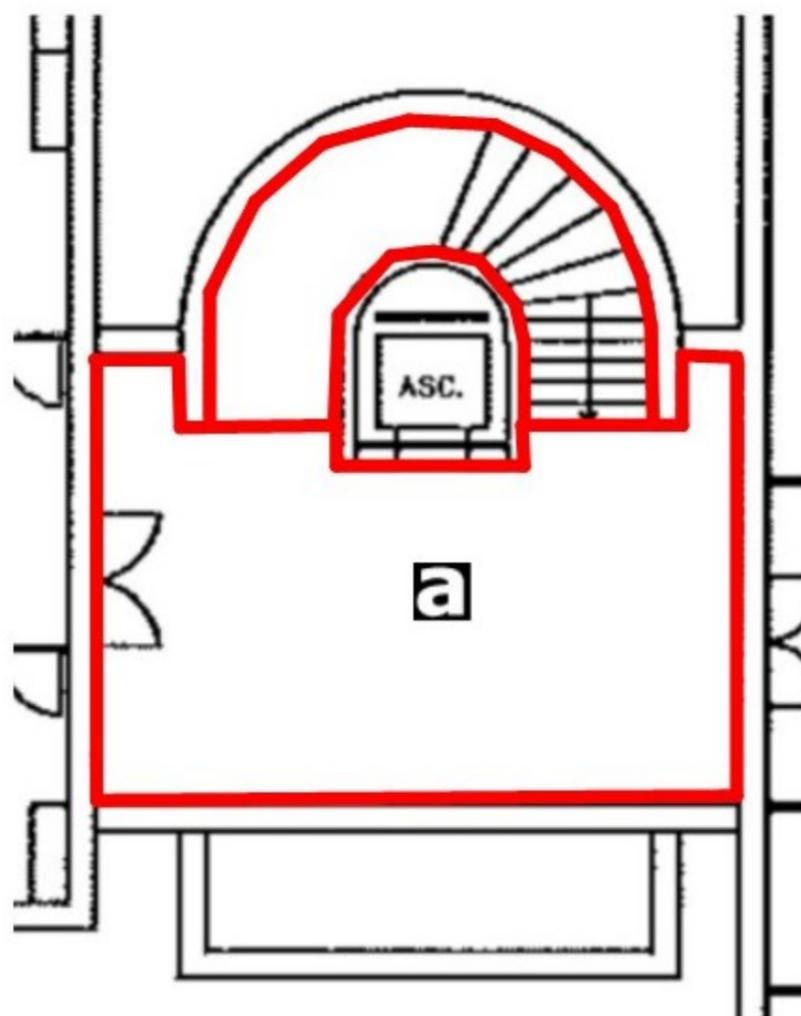
Murs porteurs enduit peinture contenant de l'amiante.
