10 avril 2024 – Indice 1

## BATIMENT 29 RUE AMIRAL LACAZE A SAINT DENIS

### Programme de travaux

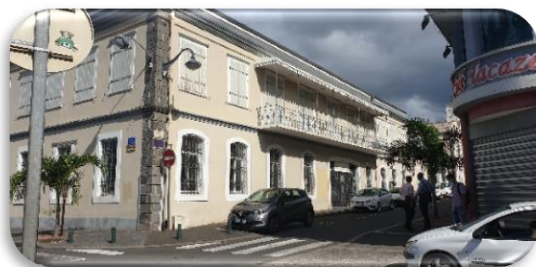
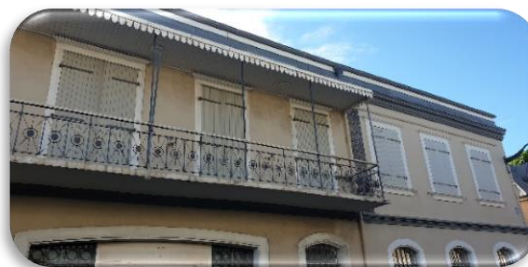
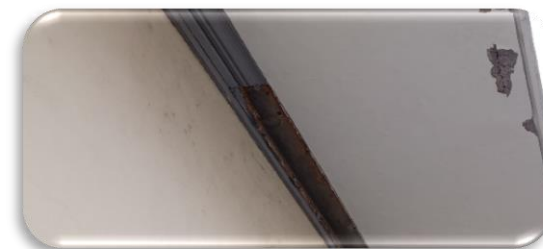
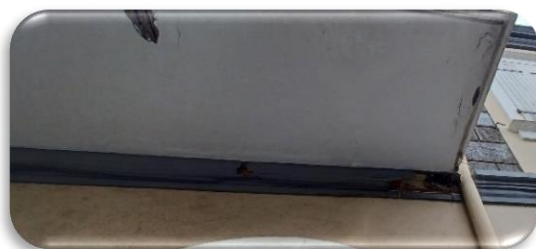
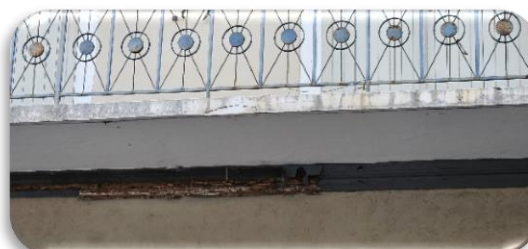
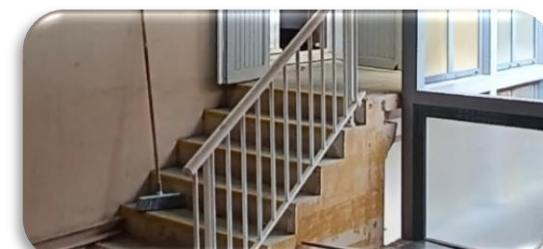
## BALCON ET DEBORD DE PLANCHER

Observations	<ul style="list-style-type: none"> <li>• Structure maçonnée en état très moyen.</li> <li>• Présence d'éclats de bétons.</li> <li>• Armatures du plancher visibles et corrodées</li> <li>• Présence d'une corniche en bois très détériorée</li> </ul>
Constats	<ul style="list-style-type: none"> <li>• Renforcement à prévoir pour mise en exploitation.</li> <li>• Traitement des éclats et des armatures.</li> <li>• Corniche à refaire entièrement</li> </ul>

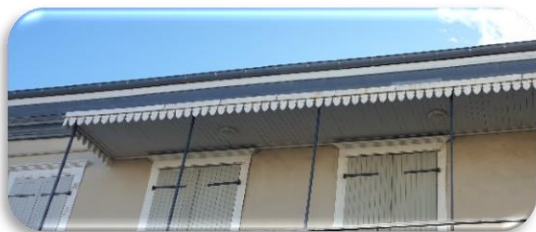
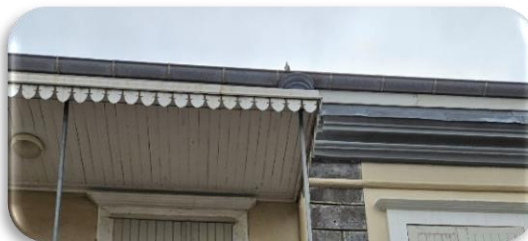
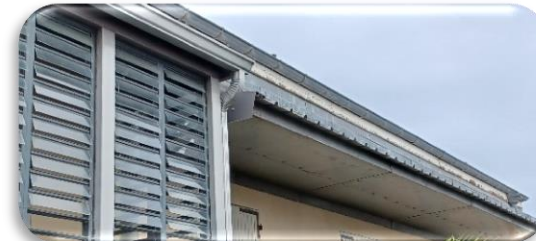
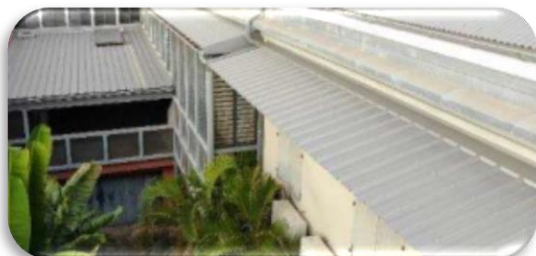
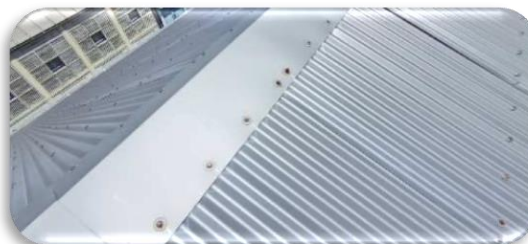
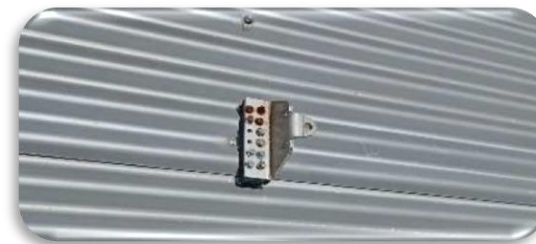
## TRAITEMENT ET REFECTION TOITURE

Observations	<ul style="list-style-type: none"> <li>• Auvent en état moyen. Habillage en sous face abimé.</li> <li>• Habillage zinc en périphérie.</li> <li>• Couverture principale présente des anomalies (voir rapport « ORDO »)</li> <li>• Fixations rouillées et manquantes, tôles disjointes, fixations crochets de sécurité rouillés</li> <li>• Les descentes EP ne sont pas raccordées en pied de bâtiment ou sont découpées pour un écoulement sur la chaussée.</li> </ul>
Constats	<ul style="list-style-type: none"> <li>• Auvent à refaire</li> <li>• Révision de la couverture principe</li> </ul>

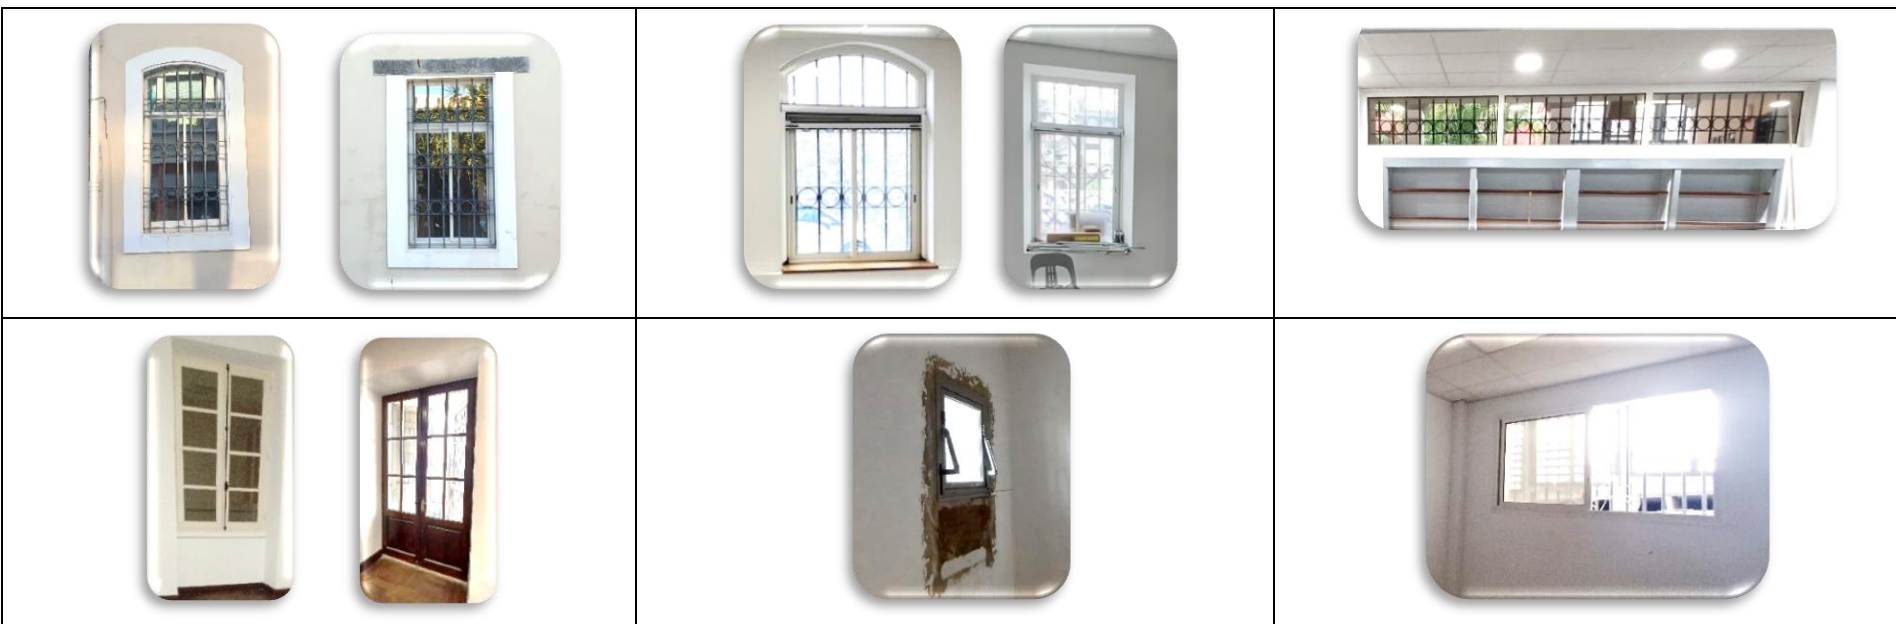
## FACADES MENUISERIES VITREES

Observations	<ul style="list-style-type: none"> <li>Menuiseries vitrées aluminium à RDC (avec barreaudage)</li> <li>Menuiseries vitrées bois au R+1</li> </ul>
Constats	<ul style="list-style-type: none"> <li>Menuiserie à simple vitrage.</li> <li>Caractéristiques thermiques et acoustiques non contrôlées mais semblent insuffisantes.</li> </ul>

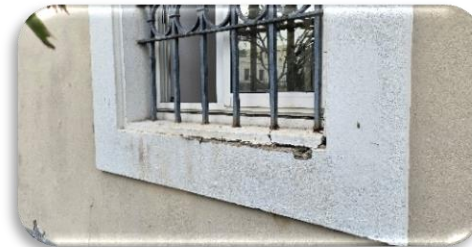
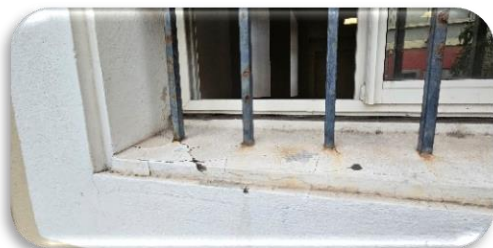
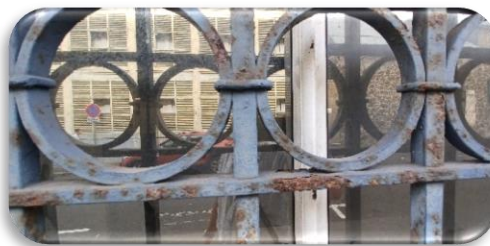
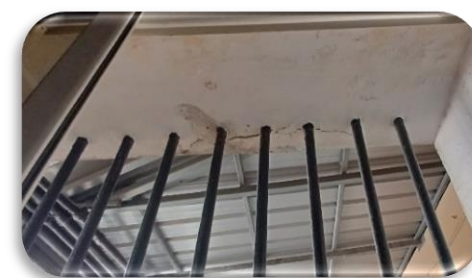
## FACADES MENUISERIES METALLIQUES

Observations	<ul style="list-style-type: none"> <li>• Barreaudage métallique</li> <li>• Garde-corps métallique</li> <li>• Porte de garage</li> <li>• Portail et clôture non concernés.</li> </ul>
Constats	<ul style="list-style-type: none"> <li>• Présences d'oxydations</li> <li>• Présence de plomb dans les peintures</li> <li>• Les métalleries sont scellées.</li> <li>• Garde-corps non réglementaires en hauteur</li> </ul>

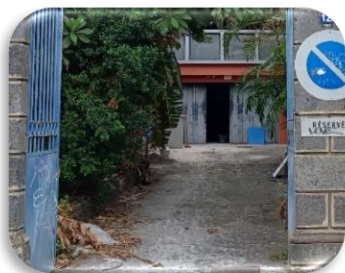
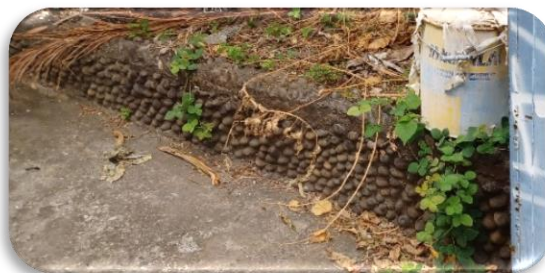
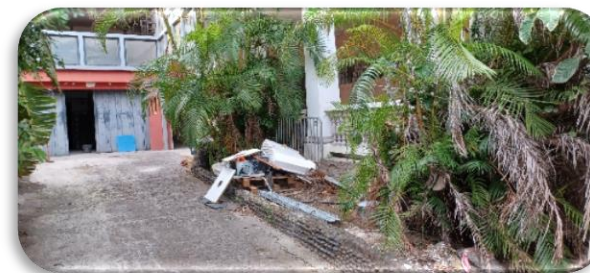
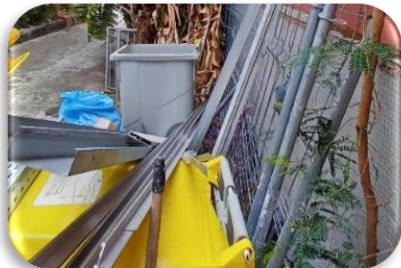
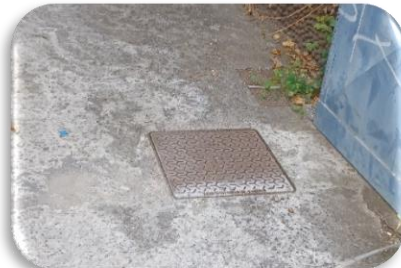
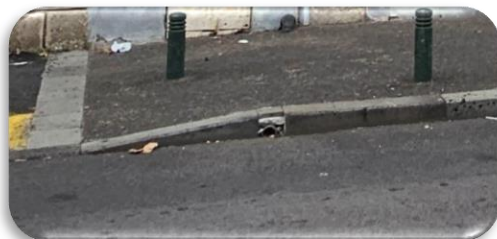
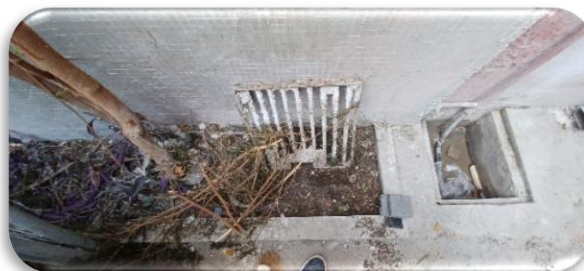
## EXTERIEURS – SOLS ET RESEAUX

Observations	<ul style="list-style-type: none"> <li>Espaces verts et bordures en béton engravé de cailloux</li> <li>Rampe d'accès en béton</li> <li>Fontaine encastrée dans mur mitoyen</li> <li>Réseau EU : RAS. Réseaux EP inexistant. Des réseaux électriques présents en pied de bâtiment</li> </ul>
Constats	<ul style="list-style-type: none"> <li>Espaces verts non entretenus. Bordures dégradées. Rampe : béton abîmé en surface.</li> <li>Fontaine non fonctionnelle</li> <li>Réseaux EP : pas d'information sur le réseau public. Celui semble inexistant autour de la parcelle</li> </ul>

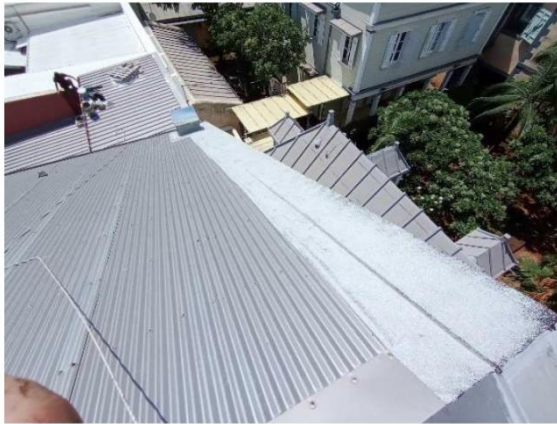
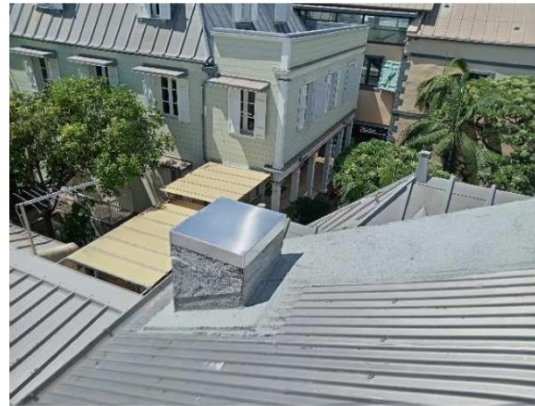
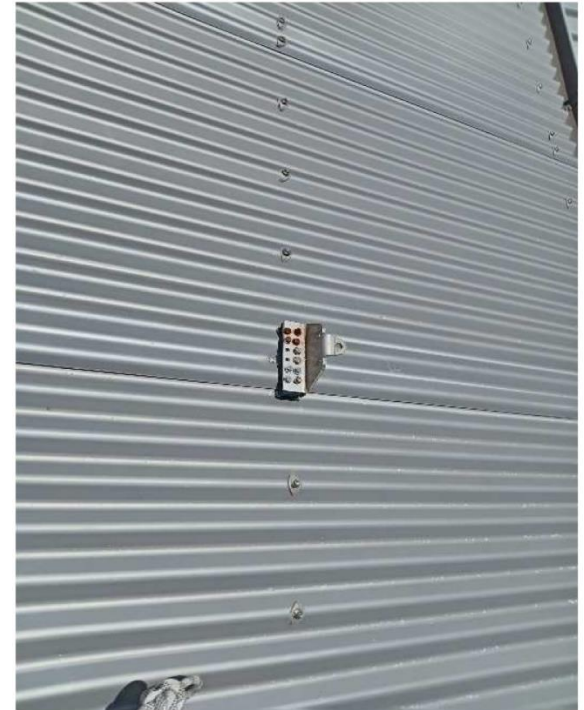
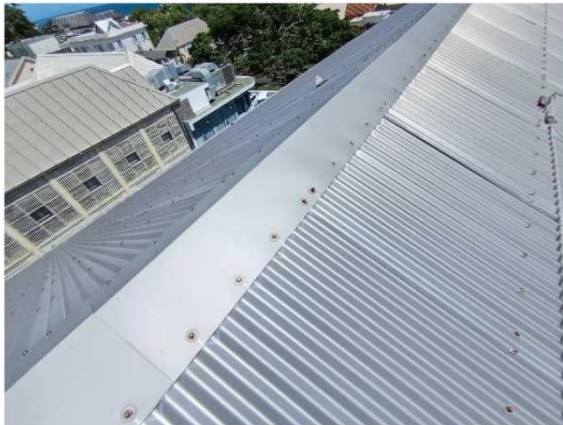
Rapport d'intervention pour l'étanchéité (cf rapport Ordo du 07/03/2024)

Plusieurs points ont été relevés à la suite à leur intervention :

- Les équipements de sécurité présents sur les toitures nécessitent un contrôle, voire un changement au vue de la non-conformité de certains équipements (crochets de sécurité rouillés)
- Un entretien de la totalité de la toiture serait à prévoir car beaucoup de vis de toiture sont rouillées ou présentent un manque de serrage. Certaines tôles ne plaquent pas bien en jonction.

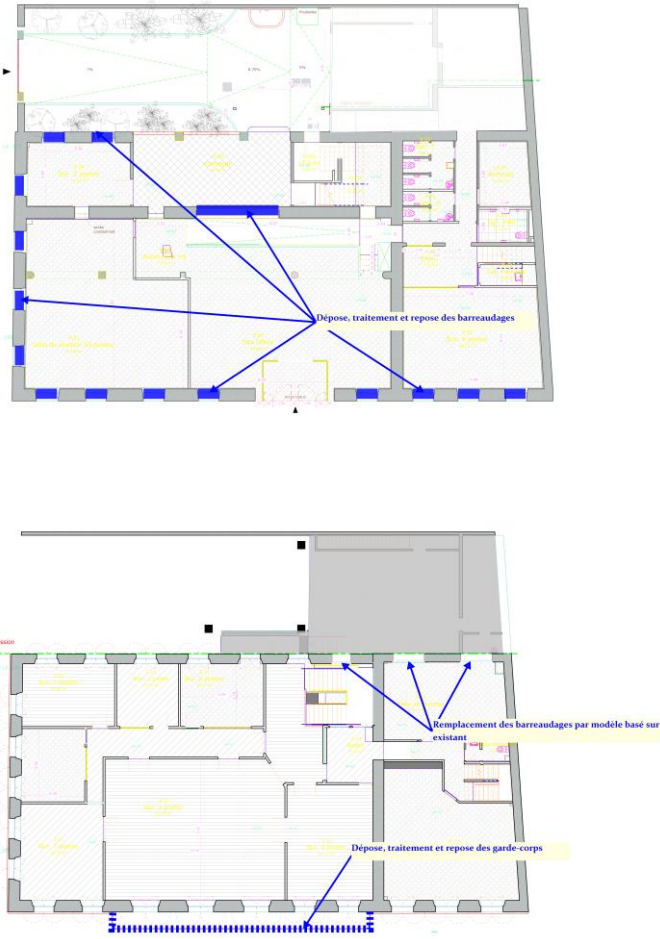
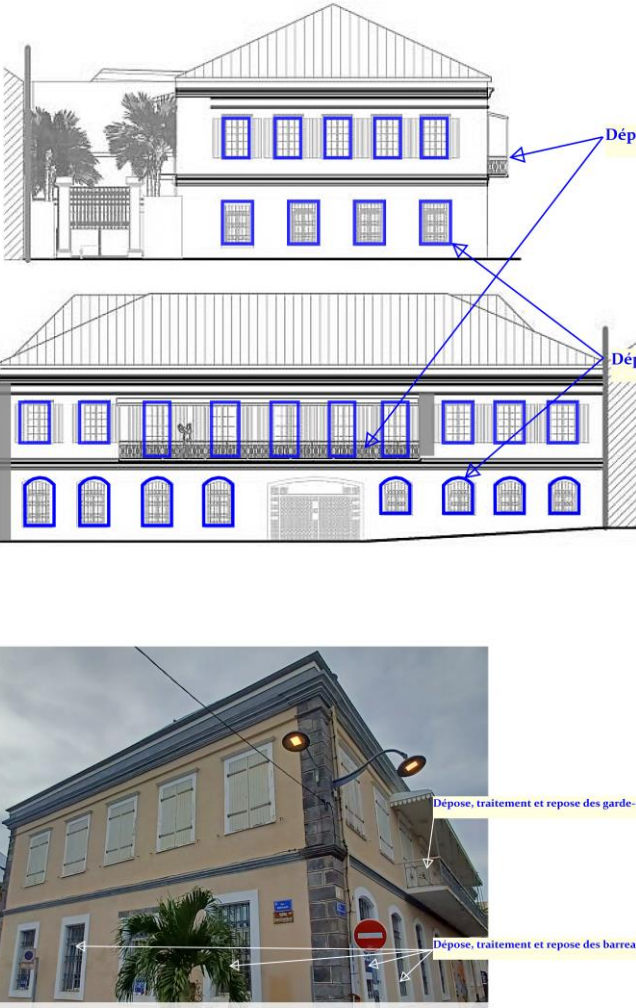
LOCALISATION

Les ouvrages de métallerie en façade présentent des dégradations pas oxydations et les peintures contiennent du plomb. Les prestations auront pour objectif les traitements du plomb ; la restauration des métalleries et la remise en peinture.

<p>Dépose, traitement et repose des barreaudages</p> <p>Remplacemement des barreaudages par modèle basé sur existant</p> <p>Dépose, traitement et repose des garde-corps</p>

<p>Dépose, traitement et repose des garde-corps</p> <p>Dépose, traitement et repose des barreaudages</p> <p>Dépose, traitement et repose des garde-corps</p> <p>Dépose, traitement et repose des barreaudages</p>
<p>RDC ET R+1</p>	<p>FACADES – COUPE - PHOTOGRAPHIES</p>
