# DOSSIER TECHNIQUE AMIANTE

BATIMENT MAXWELL  
6 rue AMPERE  
93200 SAINT-DENIS

BATIMENT COPERNIC  
6 Rue Ampère  
93200 SAINT-DENIS

## DIAGNOSTIC PLOMB AVANT TRAVAUX

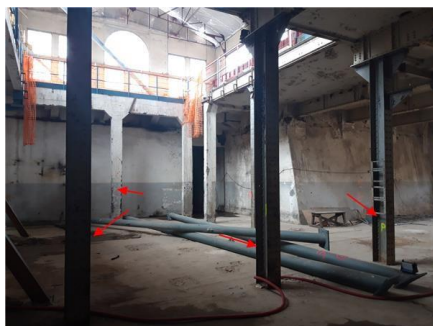
117						0.1		
108	Zone concer née	Fond de bâtiment - Bâti de porte & porte	Métal	Peinture	C	0.06		
109					MD	0.09		
110					MG	0.09		
111						0.07		
112						0.1		
93	Zone concer née	Fond de bâtiment - Ensemble des murs n°1 Partie blanche	Maçonnerie	Peinture	C	0.03		
94					MD	0.08		
95					MG	0.09		
96						0.07		
97						0.08		
	Zone concer née	Fond de bâtiment - Ensemble des murs n°2 Parties brutes	Maçonnerie	Non peint			Non peint	
98	Zone concer née	Fond de bâtiment - Ensemble des murs n°3 Partie grise	Maçonnerie	Peinture	C	0.11		
99					MD	0.09		
100					MG	0.08		
101						0.08		
102						0.2		
89	Zone concer née	Fond de bâtiment - Ensemble des poteaux Structure porteuse	Métal	Peinture	C	10		
90

MD	12		
91					MG	9.9		
92						10.5		
84	Zone concer née	Fond de bâtiment - Escaliers passerelle n°2 Structure et Garde-corps	Métal	Peinture	C	11		
85		 			MD	6		
86					MG	13		
87						8.4		
88						9.1

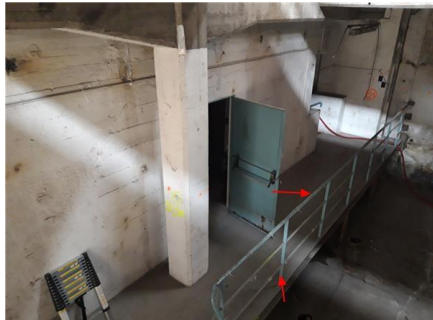
71						0.09		
72	Zone concer née	Locaux depuis passerelle n°3 Garde-corps	Métal	Peinture	C	0.09		
73					MD	0.08		
74					MG	0.06		
75						0.11		
76						0.07		
77	Zone concer née	Locaux depuis passerelle n°4 Blocs porte	Métal	Peinture	C	0.08		
78					MD	0.04		
79					MG	0.09		
80						0.09		
56	Zone concer née	Passerelle Garde-corps	Métal	Peinture	C	4.6		
57

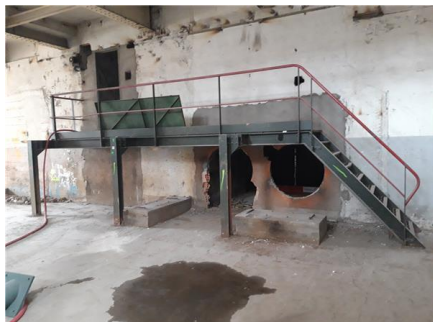
MD	4.1		
52	Zone concer née	Passerelle Structure	Métal	Peinture	C	4.6		
53

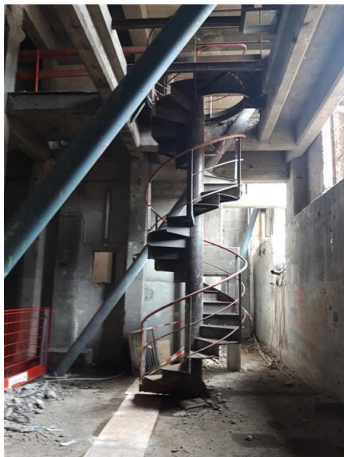
128	Zone concer née	Vers le centre - Escalier helicoidal Structure et garde-corps			C	0.9		
129					MD	1.3		
130					MG	1.5

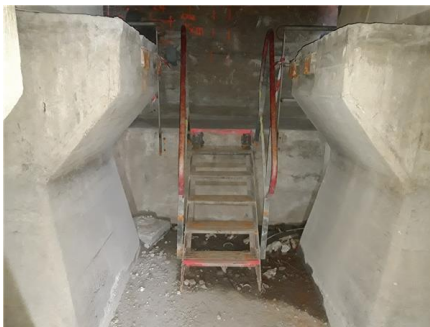
121	Zone concer née	Vers le centre - Escalier pour 1/2 niveaux inférieur Structure et garde-corps			C	3.5		
122					MD	4.8		
123					MG	1.8

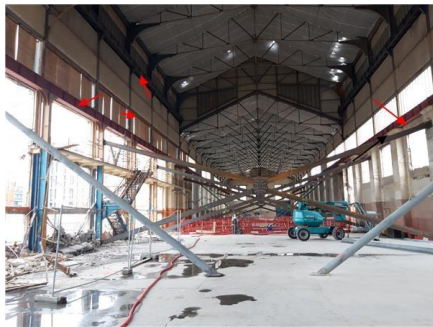
34	Zone concer née	Façades longitudinales - Ensemble des poutres structurelles	Métal	Peinture	C	21		
35					MD	18		
36					MG	19.4

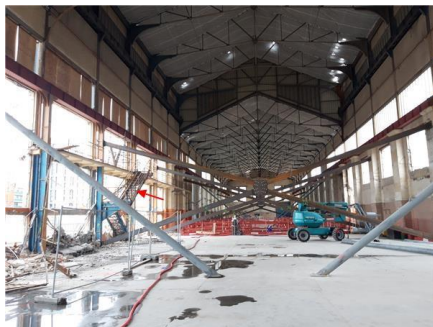
20	Zone concer née	Mur - Façade longitudinale - Escalier vers passerelle Structure et garde-corps	Métal	Peinture	C	5.6		
21					MD	7.1

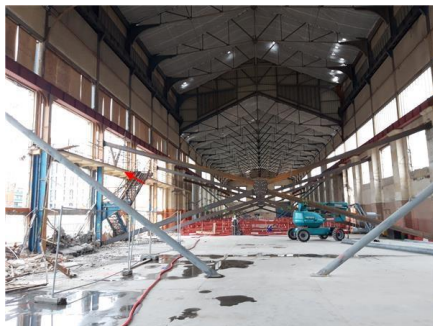
22	Zone concer née	Mur - Façade longitudinale - Passerelle Structure et garde-corps	Métal	Peinture	C	5.3		
23					MD	6.9		
24					MG	8.1		
25						6.3

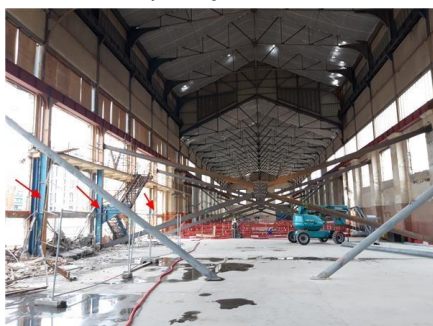
17	Zone concer née	Mur - Façade longitudinale - Poteaux	Métal	Peinture	C	15.5		
18					MD	15.9		
19					MG	17

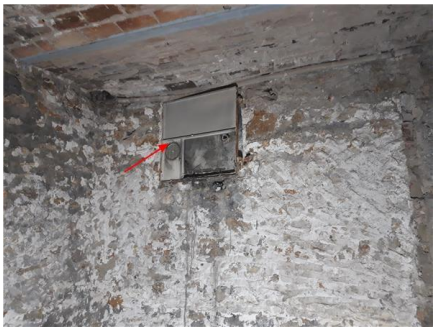
Métal	Peinture	C	1.13		
39					MD	1.55		
34	Zone concernée	Cadre soupirail

Métal	Peinture	C	2.75		
35					MD	1.55		
14	Zone concernée	Cage d'escalier vers sous sol n°1 Trappe vers extérieur	Métal	Peinture	C	0.09		
15					MD	0.05		
16					MG	0.04		
17						0.06		
18	Zone concernée	Cage d'escalier vers sous sol n°2 Trappe face à la descente

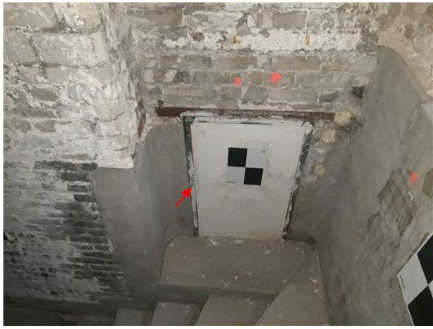
Métal	Peinture	C	7.81		
19					MD	6.9

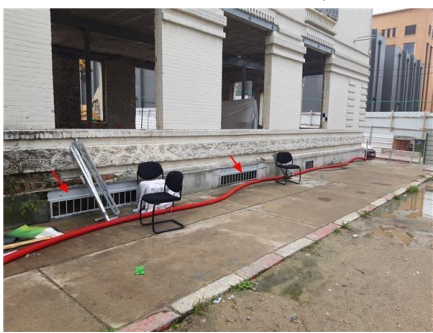
N°	Zone	Unité de diagnostic	Substrat	Revêtement apparent	Localisation	Résultats (mg/cm²)	Observations	Nature des travaux
298	Façade	Modénatures	Maçonnerie	Peinture	C	0.08		
299					MD	0.09		
300					MG	0.1		
301						0.03		
294	Façade	Partie courante	Maçonnerie	Peinture	C	0.17		
295					MD	0.07		
296					MG	0.08		
297						0.06		
290	Façade	Soubassement n°1	Maçonnerie	Peinture	C	0.05		
291					MD	0.06		
292					MG	0.07		
293						0.1		
310	Façade	Soubassement n°1 Linteaux de soupiraux	Métal	Peinture	C	20.14		
311

MD	18.3		
302	Façade	Soubassement n°1 Soupirlail	Métal	Peinture	C	6.3

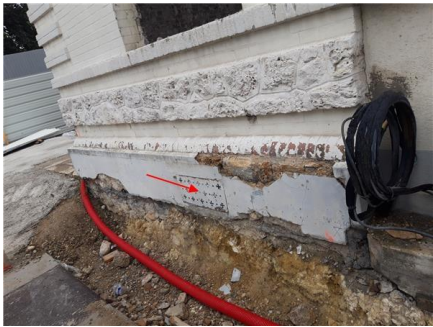
Local : Façade à droite (Rdc au 2ème)								
N°	Zone	Unité de diagnostic	Substrat	Revêtement apparent	Localisation	Résultats (mg/cm²)	Observations	Nature des travaux
326	Façade	Modénatures	Maçonnerie	Peinture	C	0.04		
327					MD	0.05		
328					MG	0.09		
329						0.24		
330	Façade	Partie courante	Maçonnerie	Peinture	C	0.06		
331					MD	0.03		
332					MG	0.08		
333						0.2		
334	Façade	Soubassement	Maçonnerie	Peinture	C	0.04		
335					MD	0.06		
336					MG	0.04		
337						0.04		
346	Façade	Soubassement Soupirlail aile droite

Métal	Peinture	C	12.61
