# Rapport de repérage des matériaux et produits contenant de l'amiante avant réalisation de travaux dans un immeuble bâti

Adresse de l'immeuble :  
**Futur Plateau Gastro-Entérologie**  
**305A Rue Raoul Follereau**  
**84000 AVIGNON**

Date d'édition du rapport : **06/09/2024**

N° de dossier : **2023-12-1737 #A2**

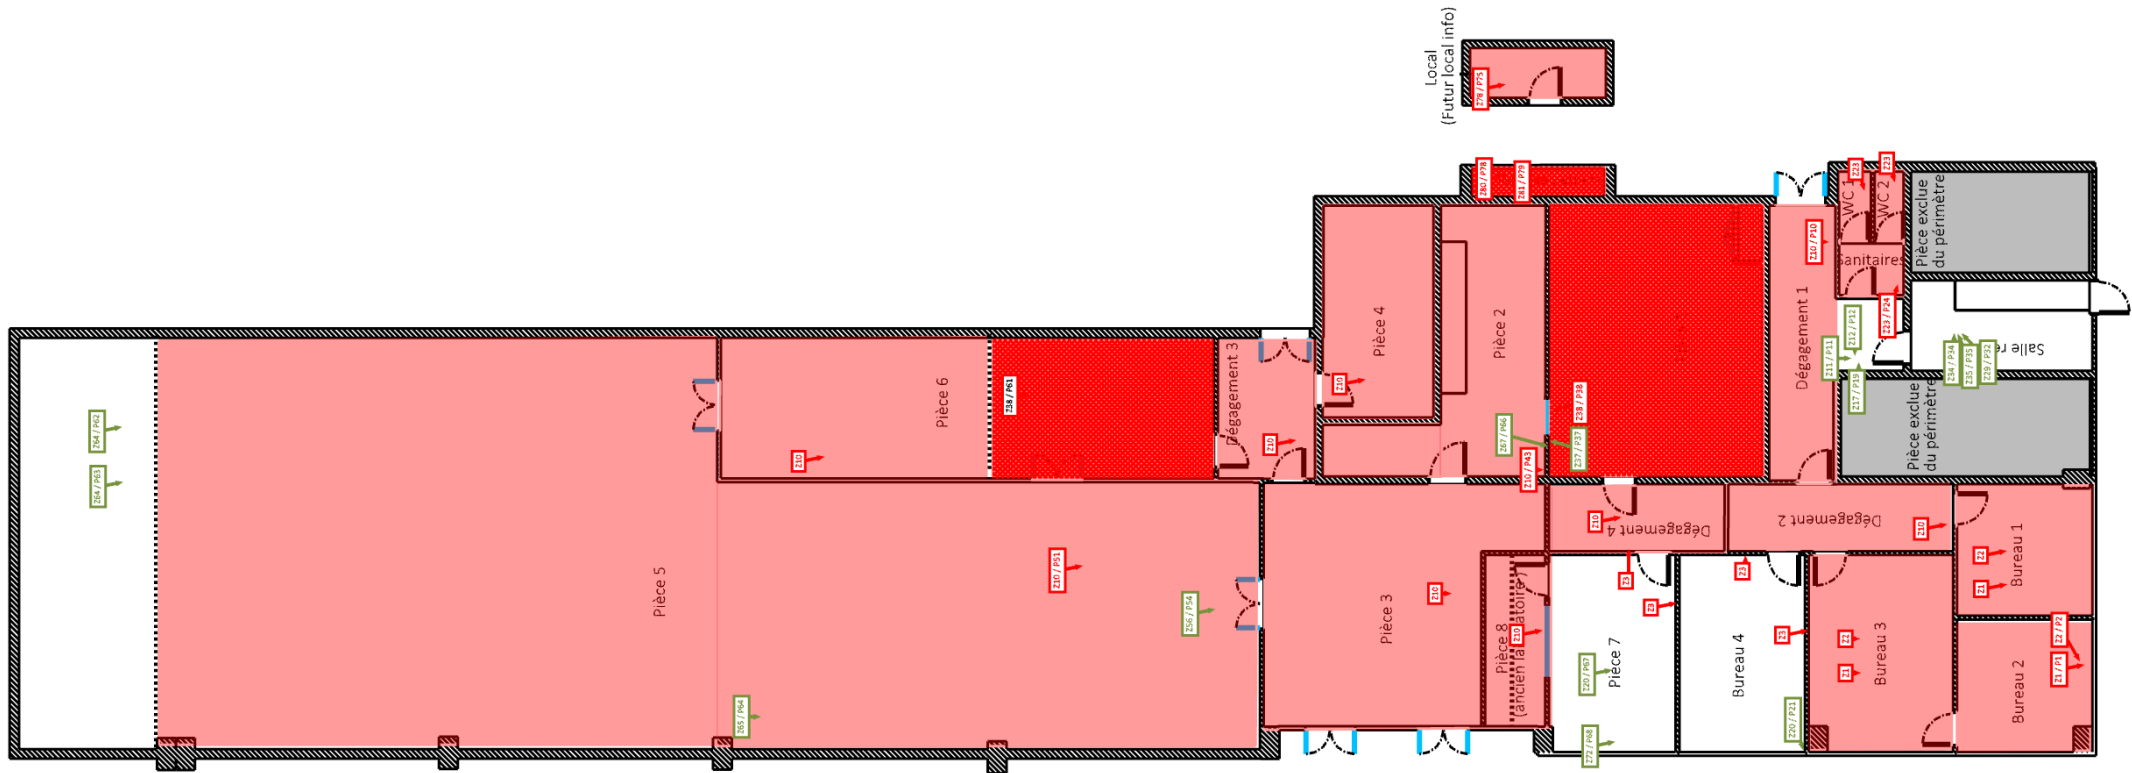
PLANCHE DE REPERAGE USUEL	
N° dossier : 2023-12-1737 #A2	N° planche : 1/2
Type : Croquis	Version : 1
Origine du plan : Cabinet de diagnostic	
Futur Plateau Gastro-Entérologie	
Adresse immeuble : 305A Rue Raoul Follereau	
84000 AVIGNON	
Bâtiment – Niveau : Bâtiment - RDC (Plancher)	
Document sans échelle remis à titre indicatif

MATERIAUX ET PRODUITS CONTENANT DE L'AMIANTE		
Réf.	Désignation	Localisation
Z1	Sol Dalles de sol plastique	Bureau 1
Z1	Sol Dalles de sol plastique	Bureau 3
Z1 / P1	Sol Dalles de sol plastique	Bureau 2
Z2	Sol Ragrée + colle	Bureau 1
Z2	Sol Ragrée + colle	Bureau 3
Z2 / P2	Sol Ragrée + colle	Bureau 2
Z10	Sol 2 Colle carrelage	Pièce 8 (ancien laboratoire)
Z10	Sol Colle carrelage	Dégagement 2
Z10	Sol Colle carrelage	Dégagement 3
Z10	Sol Colle carrelage	Dégagement 4
Z10	Sol Colle carrelage	Pièce 3
Z10	Sol Colle carrelage	Pièce 4
Z10	Sol Colle carrelage	Pièce 6
Z10 / P10	Sol Colle carrelage	Dégagement 1
Z10 / P43	Sol Colle carrelage	Pièce 2
Z10 / P51	Sol Colle carrelage	Pièce 5
Z23	Sol Colle carrelage	WC 1
Z23	Sol Colle carrelage	WC 2
Z23 / P24	Sol Colle carrelage	Sanitaires
Z38 / P38	Sol Ragrée	Pièce 1
Z38 / P61	Sol Ragrée	Pièce 6
Z78 / P75	Sol Dalles de sol plastique + colle + ragrée	Local (Futur local info)
Z80 / P78	Sol Dalles de sol plastique + colle	Gaine technique

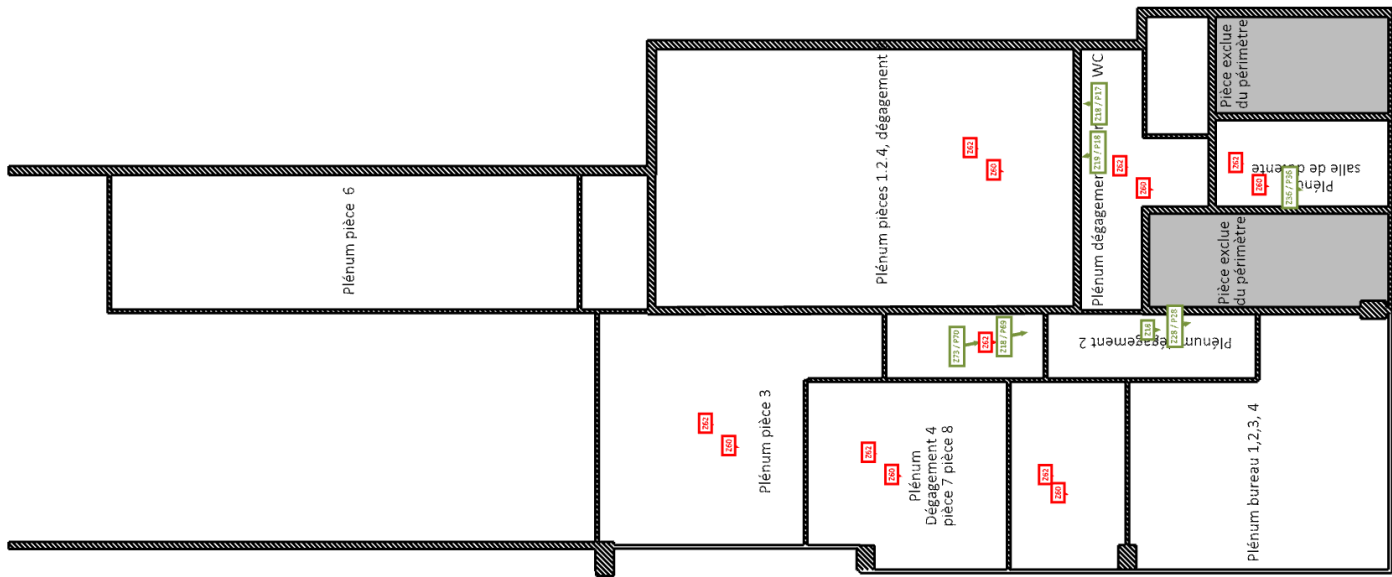
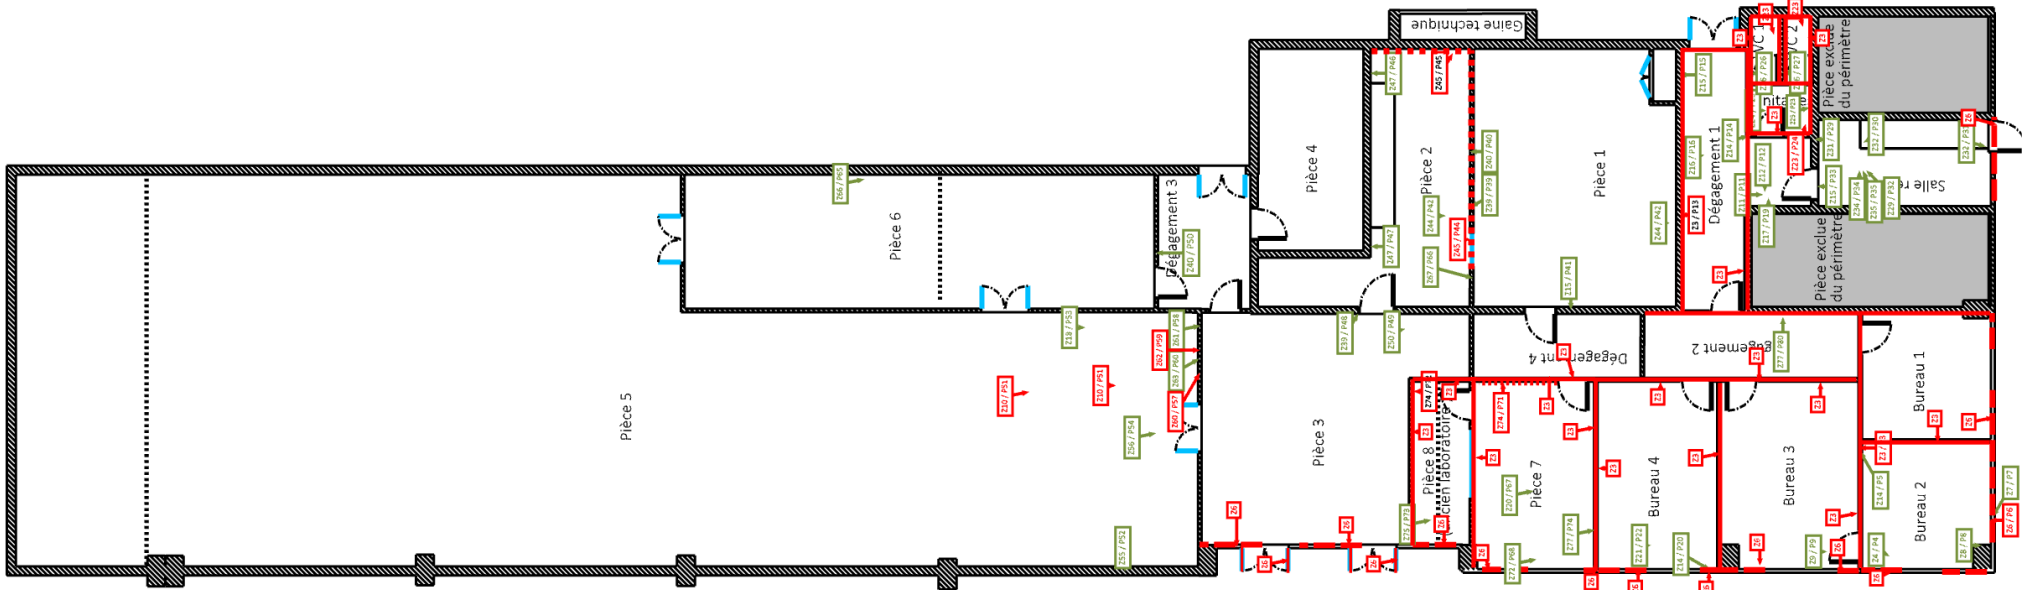
PLANCHE DE REPERAGE USUEL	
N° dossier : 2023-12-1737 #A2	N° planche : 2/2
Type : Croquis	Version : 1
Origine du plan : Cabinet de diagnostic	
Futur Plateau Gastro-Entérologie	
Adresse immeuble : 305A Rue Raoul Follereau	
84000 AVIGNON	
Bâtiment – Niveau : Bâtiment - RDC (Murs et plafonds)	
Document sans échelle remis à titre indicatif

MATERIAUX ET PRODUITS CONTENANT DE L'AMIANTE		
Réf.	Désignation	Localisation
Z3	Murs Plaque plâtre + Bande raccord +enduit	Bureau 1
Z3	Murs Plaque plâtre + Bande raccord +enduit	Bureau 3
Z3	Murs Plaque plâtre + Bande raccord +enduit	Bureau 4
Z3	Murs Plaque plâtre + Bande raccord +enduit	Dégagement 1
Z3	Murs Plaque plâtre + Bande raccord +enduit	Dégagement 2
Z3	Murs Plaque plâtre + Bande raccord +enduit	Sanitaires
Z3	Murs Plaque plâtre + Bande raccord +enduit	WC 1
Z3	Murs Plaque plâtre + Bande raccord +enduit	WC 2
Z3	Murs cloison Plaque plâtre	Pièce 8 (ancien laboratoire)
Z3	Murs cloison Plaque plâtre + Bande raccord +enduit	Dégagement 4
Z3	Murs cloison Plaque plâtre + Bande raccord +enduit	Pièce 7
Z3 / P3	Murs Plaque plâtre + Bande raccord +enduit	Bureau 2
Z3 / P13	Murs Plaque plâtre + Bande raccord +enduit	Dégagement 1
Z6	Habillages des portes Plaques fibres ciment	Pièce 3
Z6	Murs cloison Plaques fibres ciment	Bureau 3
