**Propriétaire :** REGION BOURGOGNE FRANCHE COMTE,  
**Adresse du bien :** 3 rue des cordeliers, 21400 CHATILLON  
SUR SEINE  
**Nature du bien :** Appartement  
**Localisation du bien :** Sans objet  
**Numéro de lot :** Sans objet  
**Date du permis de construire :**  
**Date limite de validité :** Validité illimitée (sauf travaux)  
**Référence client :**

Synthèse dossier  
Réf. : DIA-LPS05-2306-002

## Rapport de mission de repérage des matériaux et produits contenant de l'amiante avant travaux dans les immeubles bâtis

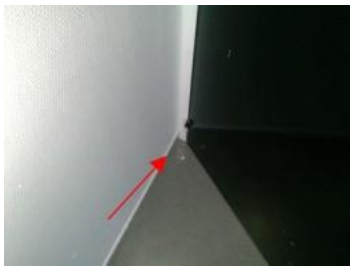
Partie Inspectée / Description	Photo	N° Ech.	Conclusion
<p>Colles non bitumineuses</p> <p>Précisions de localisation : Lieu du prélèvement : Rez de chaussée Bureau 1</p>

P005	<p>Absence d'amiante</p> <p>Après analyse référence échantillon n°005</p>

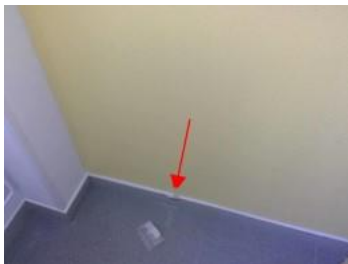
ZPSO #6		Parois verticales intérieures / Colles et joints de carrelage ou de faïence, ragréage, primaire d'accrochage	
Localisation : Rez de chaussée : Entrée, Salle de pose, Couloir 1, Chambre 1, Bureau 1, Escaliers 1, Escaliers 2, WC 1, WC 2, Salle de réunion			
Partie Inspectée / Description	Photo	N° Ech.	Conclusion
Colles et joints de carrelage ou de faïence, ragréage, primaire d'accrochage  Précisions de localisation :  Lieu du prélèvement : Rez de chaussée Bureau 1

P008	Absence d'amiante  Après analyse référence échantillon n°008
Colles et joints de carrelage ou de faïence, ragréage, primaire d'accrochage  Précisions de localisation :  Lieu du prélèvement : Rez de chaussée Escaliers 2

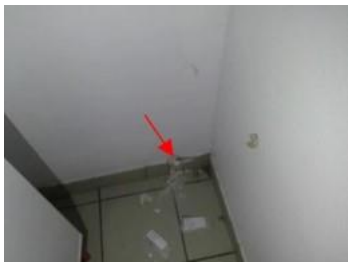
P007	Absence d'amiante  Après analyse référence échantillon n°007
Colles et joints de carrelage ou de faïence, ragréage, primaire d'accrochage  Précisions de localisation :  Lieu du prélèvement : Rez de chaussée Salle de réunion

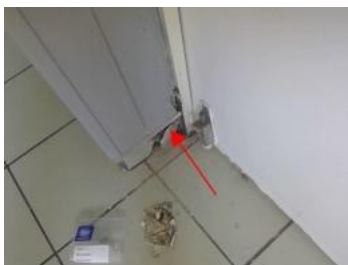
P006	Absence d'amiante  Après analyse référence échantillon n°006

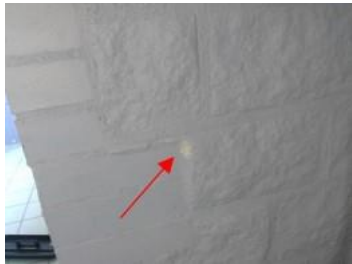
ZPSO #19		Parois verticales intérieures / Enduits à base de plâtre ou ciment projetés, lissés ou talochés	
Localisation : Rez de chaussée : Entrée, Salle de réunion			
Partie Inspectée / Description	Photo	N° Ech.	Conclusion
<p>Enduits à base de plâtre ou ciment projetés, lissés ou talochés</p> <p>Précisions de localisation :</p> <p>Lieu du prélèvement : Rez de chaussée Entrée</p>

P019	<p>Absence d'amiante</p> <p>Après analyse référence échantillon n°019</p>

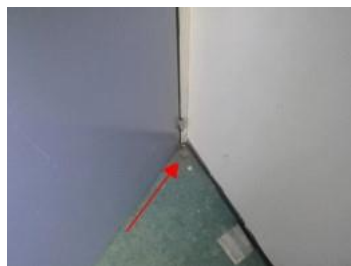
ZPSO #22		Planchers et planchers techniques / Colles non bitumineuses	
Localisation : 1er étage : Bureau 2, Chambre 6, Chambre 7, Chambre 8, Chambre 12			
Partie Inspectée / Description	Photo	N° Ech.	Conclusion
Colles non bitumineuses  Précisions de localisation : Lieu du prélèvement : 1er étage Bureau 2

P022	Absence d'amiante  Après analyse référence échantillon n°022
Colles non bitumineuses  Précisions de localisation : Lieu du prélèvement : 1er étage Chambre 8

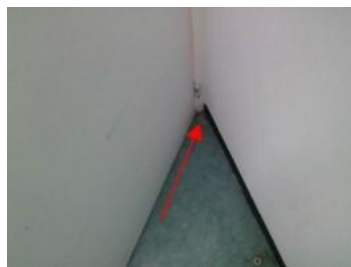
P023	Absence d'amiante  Après analyse référence échantillon n°023

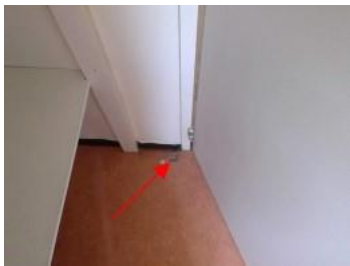
Partie Inspectée / Description	Photo	N° Ech.	Conclusion
Colles non bitumineuses  Précisions de localisation : Lieu du prélèvement : 1er étage Chambre 9

P024	Absence d'amiante  Après analyse référence échantillon n°024
Colles non bitumineuses  Précisions de localisation : Lieu du prélèvement : 1er étage Chambre 11

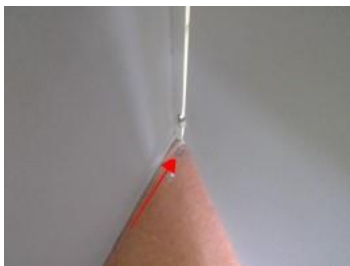
P025	Absence d'amiante  Après analyse référence échantillon n°025

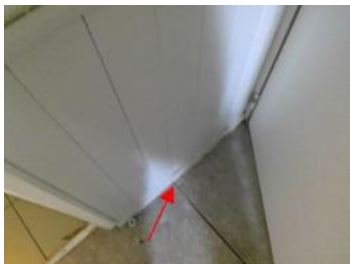
ZPSO #26		Planchers et planchers techniques / Colles non bitumineuses	
Localisation : 1er étage : Couloir 2, Couloir 3, Couloir 4			
Partie Inspectée / Description	Photo	N° Ech.	Conclusion
Colles non bitumineuses  Précisions de localisation : Lieu du prélèvement : 1er étage Couloir 2

P026	Absence d'amiante  Après analyse référence échantillon n°026
Colles non bitumineuses  Précisions de localisation : Lieu du prélèvement : 1er étage Couloir 2

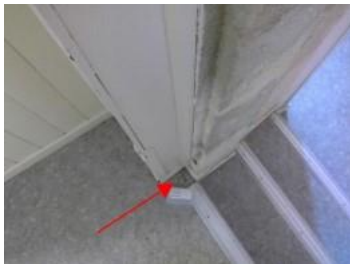
P027	Absence d'amiante  Après analyse référence échantillon n°027

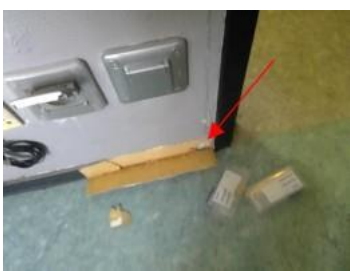
Partie Inspectée / Description	Photo	N° Ech.	Conclusion
<p>Colles et joints de carrelage ou de faïence, ragréage, primaire d'accrochage</p> <p>Précisions de localisation : Lieu du prélèvement : 1er étage Bureau 2</p>

P028	<p>Absence d'amiante</p> <p>Après analyse référence échantillon n°028</p>
<p>Colles et joints de carrelage ou de faïence, ragréage, primaire d'accrochage</p> <p>Précisions de localisation : Lieu du prélèvement : 1er étage Bureau 2</p>

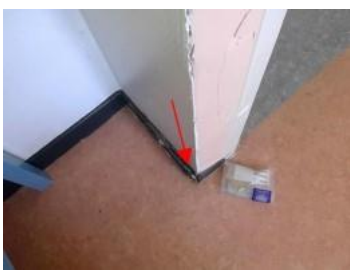
P029	<p>Absence d'amiante</p> <p>Après analyse référence échantillon n°029</p>

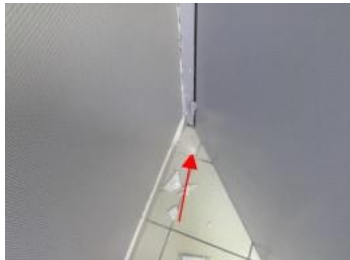
ZPSO #30		Planchers et planchers techniques / Dalles de sol	
Localisation : 1er étage : Pallier 1, Buanderie, Dégagement 1, Douche 1, WC 3, Douche 2, WC 4, Débarras, Dégagement 2, Douche 3, WC 5, Douche 4, Pallier 2			
Partie Inspectée / Description	Photo	N° Ech.	Conclusion
Dalles de sol  Précisions de localisation :  Lieu du prélèvement : 1er étage Pallier 1

P030	Absence d'amiante  Après analyse référence échantillon n°030

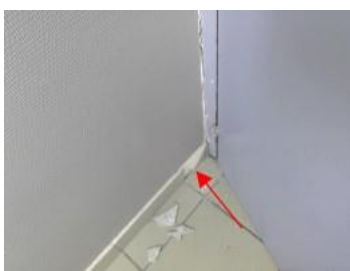
Partie Inspectée / Description	Photo	N° Ech.	Conclusion
<p>Colles et joints de carrelage ou de faïence, ragréage, primaire d'accrochage</p> <p>Précisions de localisation :</p> <p>Lieu du prélèvement : 1er étage Pallier 1</p>

P031	<p>Absence d'amiante</p> <p>Après analyse référence échantillon n°031</p>

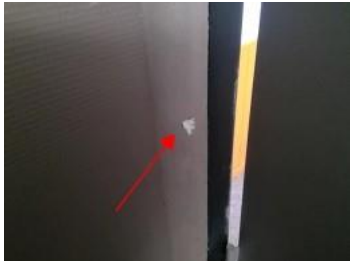
ZPSO #32		Parois verticales intérieures / Enduits à base de plâtre ou ciment projetés, lissés ou talochés	
Localisation : 1er étage : Pallier 1, Couloir 2, Couloir 3, Buanderie, Dégagement 1, Douche 1, WC 3, Douche 2, Chambre 2, Chambre 3, Chambre 4, Chambre 5, Bureau 2, Chambre 6, WC 4, Débarras, Chambre 7, Chambre 8, Couloir 4, Chambre 9, Chambre 10, Chambre 11, Dégagement 2, Douche 3, WC 5, Douche 4, Lavabos, Pallier 2, Chambre 12			
Partie Inspectée / Description	Photo	N° Ech.	Conclusion
Enduits à base de plâtre ou ciment projetés, lissés ou talochés  Précisions de localisation :  Lieu du prélèvement : 1er étage Chambre 2

P034	Absence d'amiante  Après analyse référence échantillon n°034
Enduits à base de plâtre ou ciment projetés, lissés ou talochés  Précisions de localisation :  Lieu du prélèvement : 1er étage Bureau 2

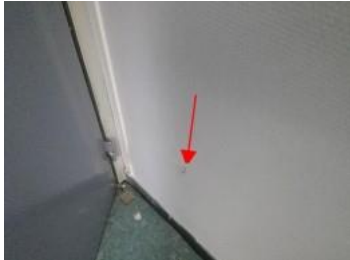
P032	Absence d'amiante  Après analyse référence échantillon n°032

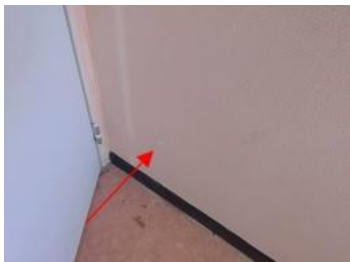
Enduits à base de plâtre ou ciment projetés, lissés ou talochés  Précisions de localisation :  Lieu du prélèvement : 1er étage Chambre 10

P035	Absence d'amiante  Après analyse référence échantillon n°035

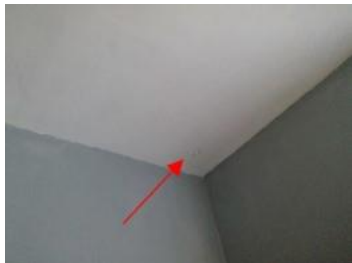
ZPSO #36		Plafonds et faux plafonds / Enduits à base de plâtre ou ciment projetés, lissés ou talochés	
<b>Localisation :</b> 1er étage : Pallier 1, Couloir 2, Couloir 3, Buanderie, Dégagement 1, Douche 1, WC 3, Douche 2, Chambre 2, Chambre 3, Chambre 4, Chambre 5, Bureau 2, Chambre 6, WC 4, Débarras, Chambre 7, Chambre 8, Couloir 4, Chambre 9, Chambre 10, Chambre 11, Dégagement 2, Douche 3, WC 5, Douche 4, Lavabos, Pallier 2, Chambre 12			
Partie Inspectée / Description	Photo	N° Ech.	Conclusion
Enduits à base de plâtre ou ciment projetés, lissés ou talochés  Précisions de localisation :  Lieu du prélèvement : 1er étage Couloir 2

P037	Absence d'amiante  Après analyse référence échantillon n°037
Enduits à base de plâtre ou ciment projetés, lissés ou talochés  Précisions de localisation :  Lieu du prélèvement : 1er étage Couloir 3

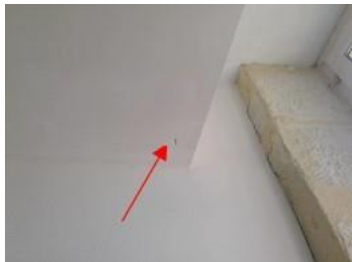
P036	Absence d'amiante  Après analyse référence échantillon n°036

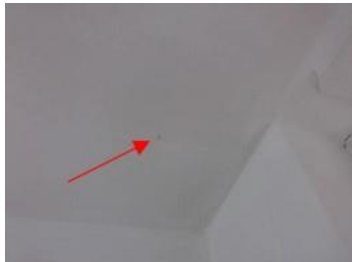
Enduits à base de plâtre ou ciment projetés, lissés ou talochés  Précisions de localisation :  Lieu du prélèvement : 1er étage Couloir 4

P038	Absence d'amiante  Après analyse référence échantillon n°038

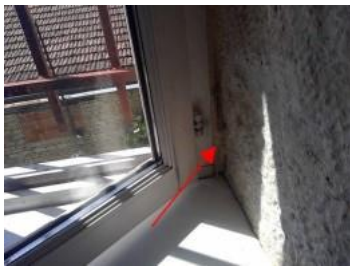
Partie Inspectée / Description	Photo	N° Ech.	Conclusion
<p>Jointes d'étanchéité entre menuiserie et structure</p> <p>Précisions de localisation : Lieu du prélèvement : 1er étage Couloir 4</p>

P040	<p>Absence d'amiante</p> <p>Après analyse référence échantillon n°040</p>
<p>Jointes d'étanchéité entre menuiserie et structure</p> <p>Précisions de localisation : Lieu du prélèvement : 1er étage Couloir 4</p>

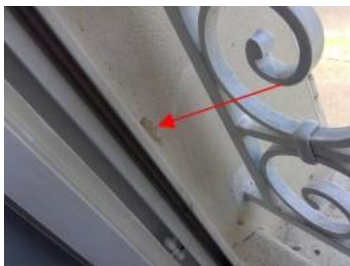
P039	<p>Absence d'amiante</p> <p>Après analyse référence échantillon n°039</p>

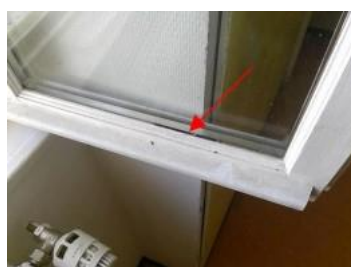
ZPSO #41		Parois verticales extérieures et Façades / Joints de mastic de vitrage (notamment châssis aluminium)	
Localisation : 1er étage : Pallier 1, Couloir 3, Chambre 2, Chambre 3, Chambre 4, Chambre 5, Bureau 2, Chambre 6, Débarras, Chambre 7, Chambre 8, Chambre 9, Chambre 10, Chambre 11, Pallier 2, Chambre 12			
Partie Inspectée / Description	Photo	N° Ech.	Conclusion
Jointes de mastic de vitrage (notamment châssis aluminium)  Précisions de localisation :  Lieu du prélèvement : 1er étage Couloir 3	 	P041	Absence d'amiante  Après analyse référence échantillon n°041
Jointes de mastic de vitrage (notamment châssis aluminium)  Précisions de localisation :  Lieu du prélèvement : 1er étage Couloir 4

P043	Absence d'amiante  Après analyse référence échantillon n°043

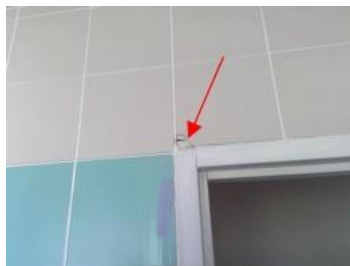
ZPSO #44		Parois verticales extérieures et Façades / Joints de mastic de vitrage (notamment châssis aluminium) + Colles et joints de carrelage ou de faïence, ragréage, primaire d'accrochage	
<b>Localisation</b> : 1er étage : Buanderie, Douche 1, WC 3, Douche 2, Chambre 2, Chambre 3, Chambre 4, Chambre 5, Chambre 6, Débarras, Chambre 7, Chambre 8, Chambre 9, Chambre 10, Chambre 11, Douche 3, WC 5, Douche 4, Lavabos, Chambre 12			
Partie Inspectée / Description	Photo	N° Ech.	Conclusion
Jointes de mastic de vitrage (notamment châssis aluminium)  Précisions de localisation :  Lieu du prélèvement : 1er étage Débarras

P044	Absence d'amiante  Après analyse référence échantillon n°044
Colles et joints de carrelage ou de faïence, ragréage, primaire d'accrochage  Précisions de localisation :  Lieu du prélèvement : 1er étage Chambre 10

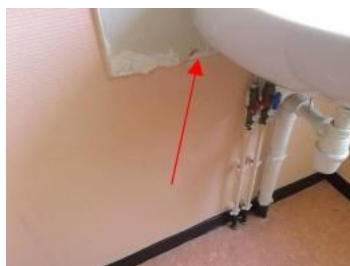
P045	Absence d'amiante  Après analyse référence échantillon n°045

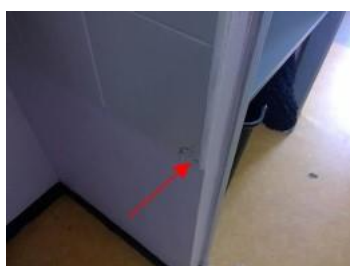
Colles et joints de carrelage ou de faïence, ragréage, primaire d'accrochage  Précisions de localisation :  Lieu du prélèvement : 1er étage Chambre 12

P046	Absence d'amiante  Après analyse référence échantillon n°046

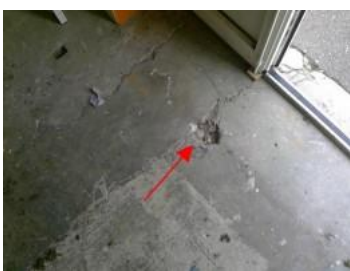
Partie Inspectée / Description	Photo	N° Ech.	Conclusion
<p>Sols coulés à base ciment (terrazolith, etc.)</p> <p>Précisions de localisation : Lieu du prélèvement : Rez de chaussée Atelier</p>

P047	<p>Absence d'amiante</p> <p>Après analyse référence échantillon n°047</p>

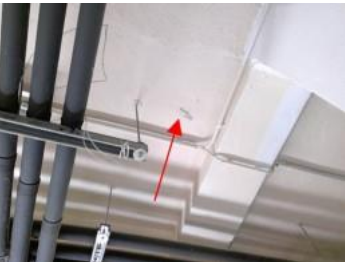
ZPSO #49		Plafonds et faux plafonds / Enduits à base de plâtre ou ciment projetés, lissés ou talochés	
Localisation : Rez de chaussée : Atelier			
Partie Inspectée / Description	Photo	N° Ech.	Conclusion
<p>Enduits à base de plâtre ou ciment projetés, lissés ou talochés</p> <p>Précisions de localisation :</p> <p>Lieu du prélèvement : Rez de chaussée Atelier</p>

P049	<p>Absence d'amiante</p> <p>Après analyse référence échantillon n°049</p>
