ANNEXE 6 DU CCTP

Travaux de régénération de la vanne de la rigole de
l'écluse 63 CRRBN
Inspection subaquatique

VOIES NAVIGABLES DE FRANCE
4 quai de Paris
CS-30 367
67010 STRASBOURG CEDEX

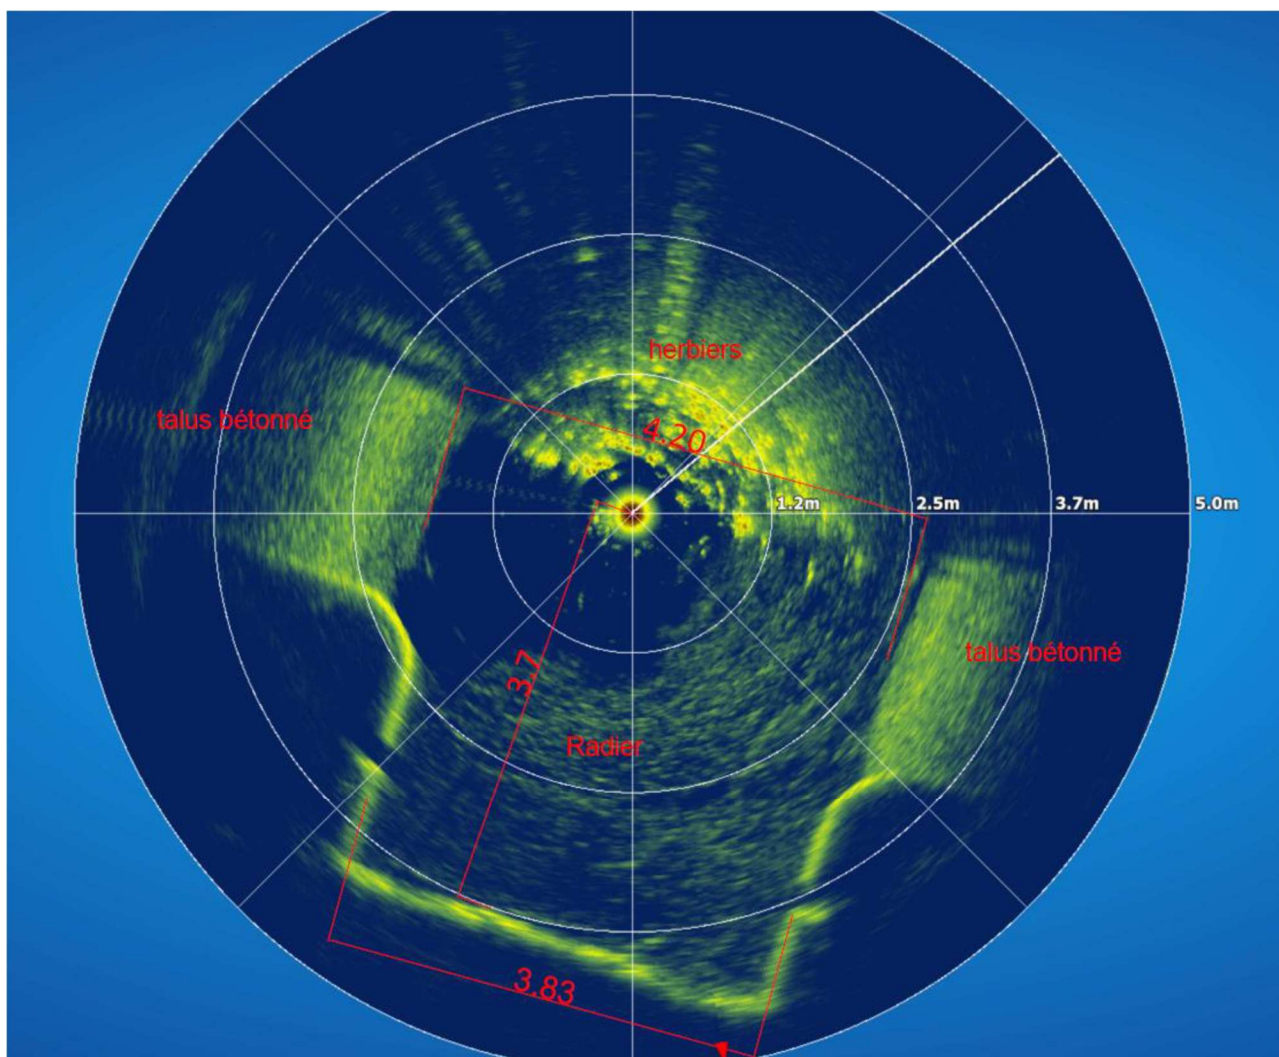
Scan 360 basse fréquence

Cela nous permet d'avoir un aperçu général de la zone. Nous n'avons distingué ni embâcles ni éléments pouvant bloquer la navigation sur la zone.

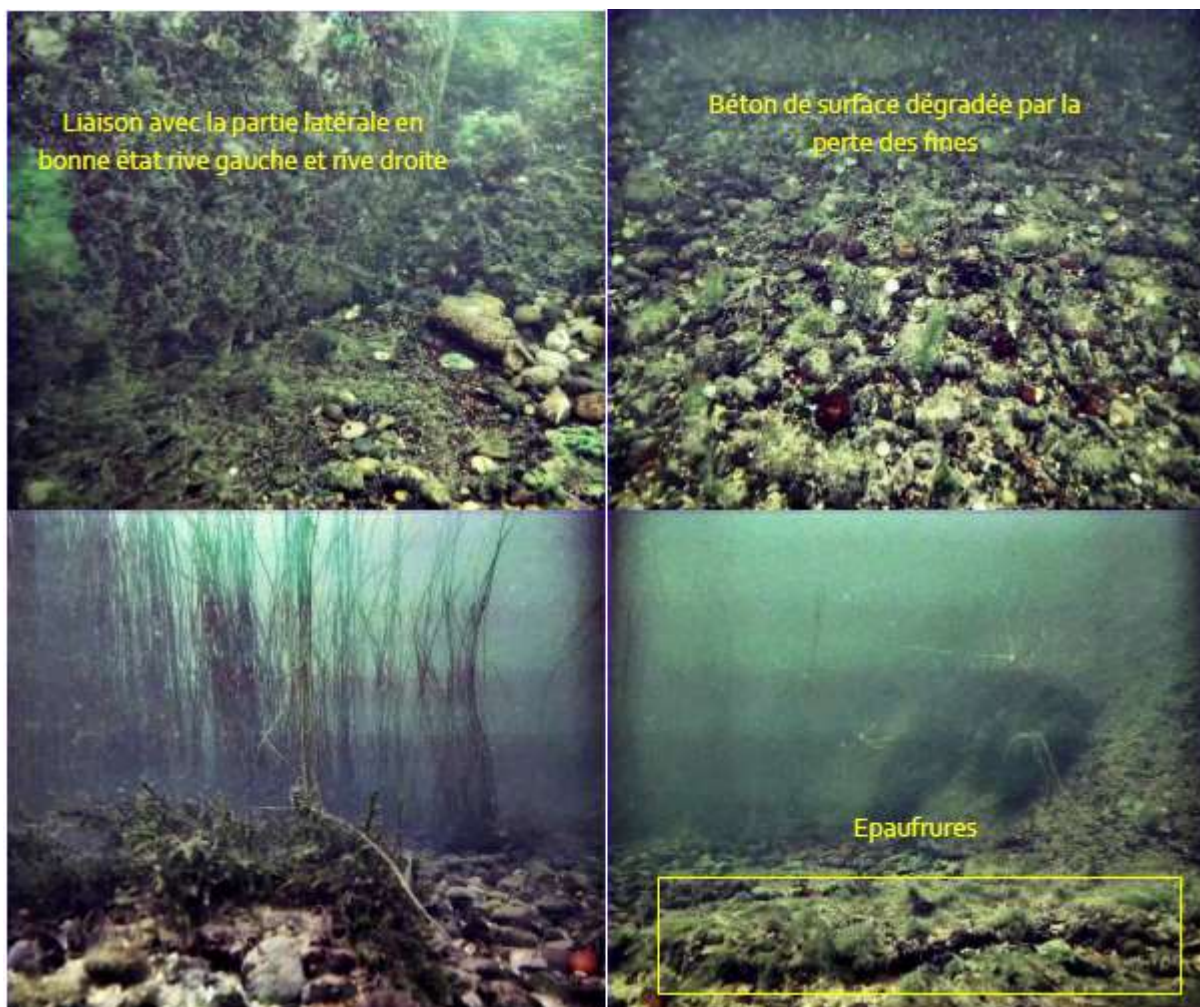
Lors de l'inspection du radier, aucune cavité ou affouillement notable n'a été observé sur la partie amont. Cependant, nous avons noté une accumulation en surface de graviers, résultant à la fois des déplacements d'eau et d'une érosion de surface ayant dégradé le béton, laissant apparaître les graviers en raison de l'absence de fines. La limite du radier se détermine par le début des herbiers. Une épaufrure plus importante a été relevée sur la rive gauche. Bien que cette épaufrure ne soit pas bloquante pour le moment, elle nécessite une observation continue pour prévenir l'apparition de renard.

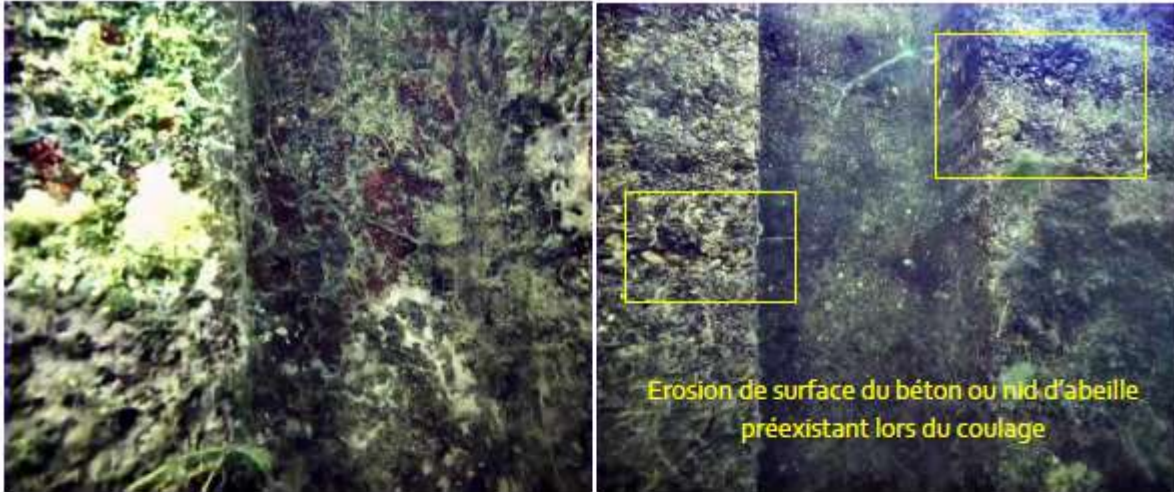
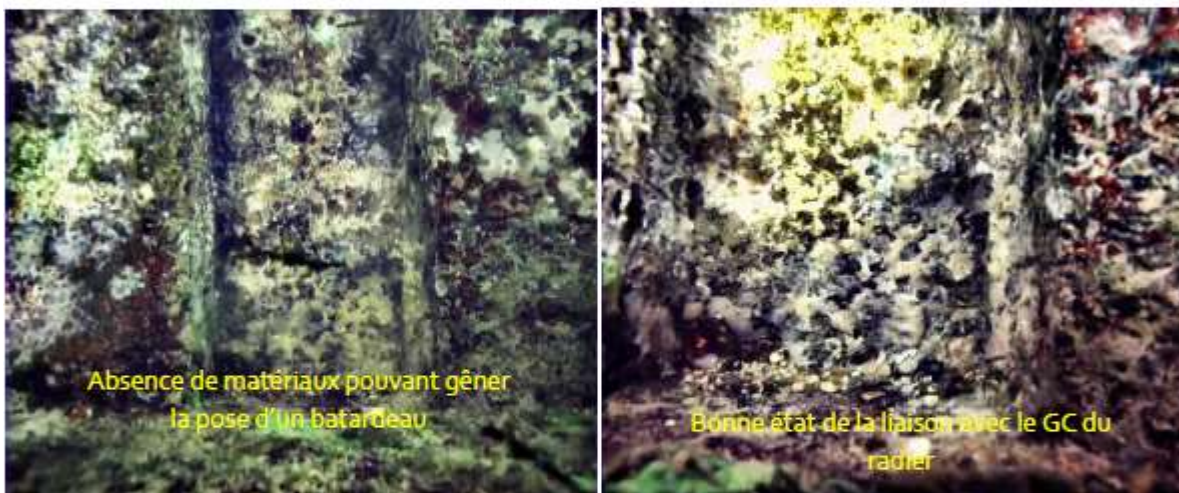
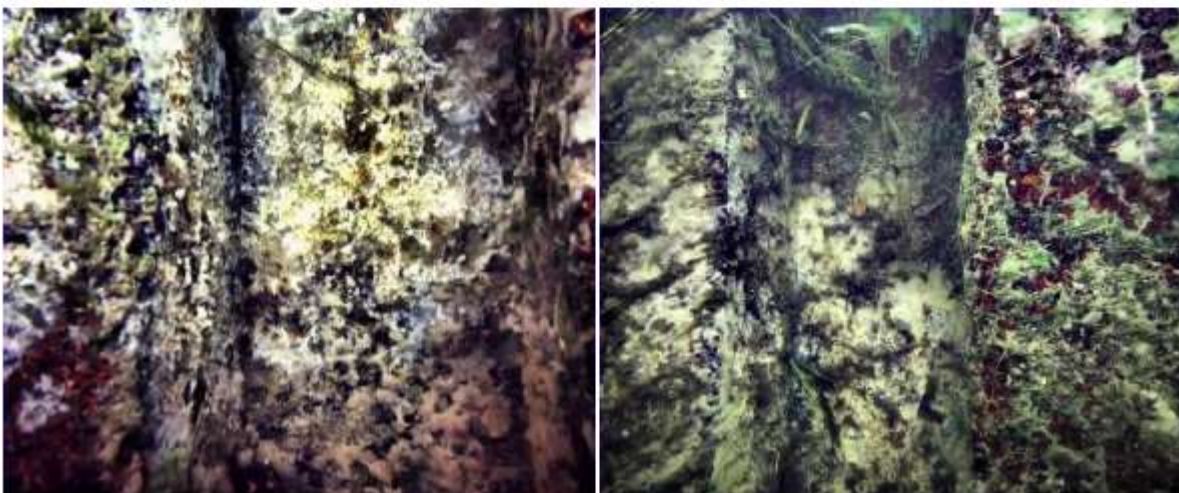
RAINURE RIVE DROITE

La rainure est en bon état de conservation sur toute sa hauteur. Nous remarquons la présence de concrétions en surface du béton.

Nous notons une légère érosion de surface observée dans certaines zones. Bien que celle-ci soit légère, elle mérite une surveillance pour prévenir une détérioration plus sévère dans le futur.

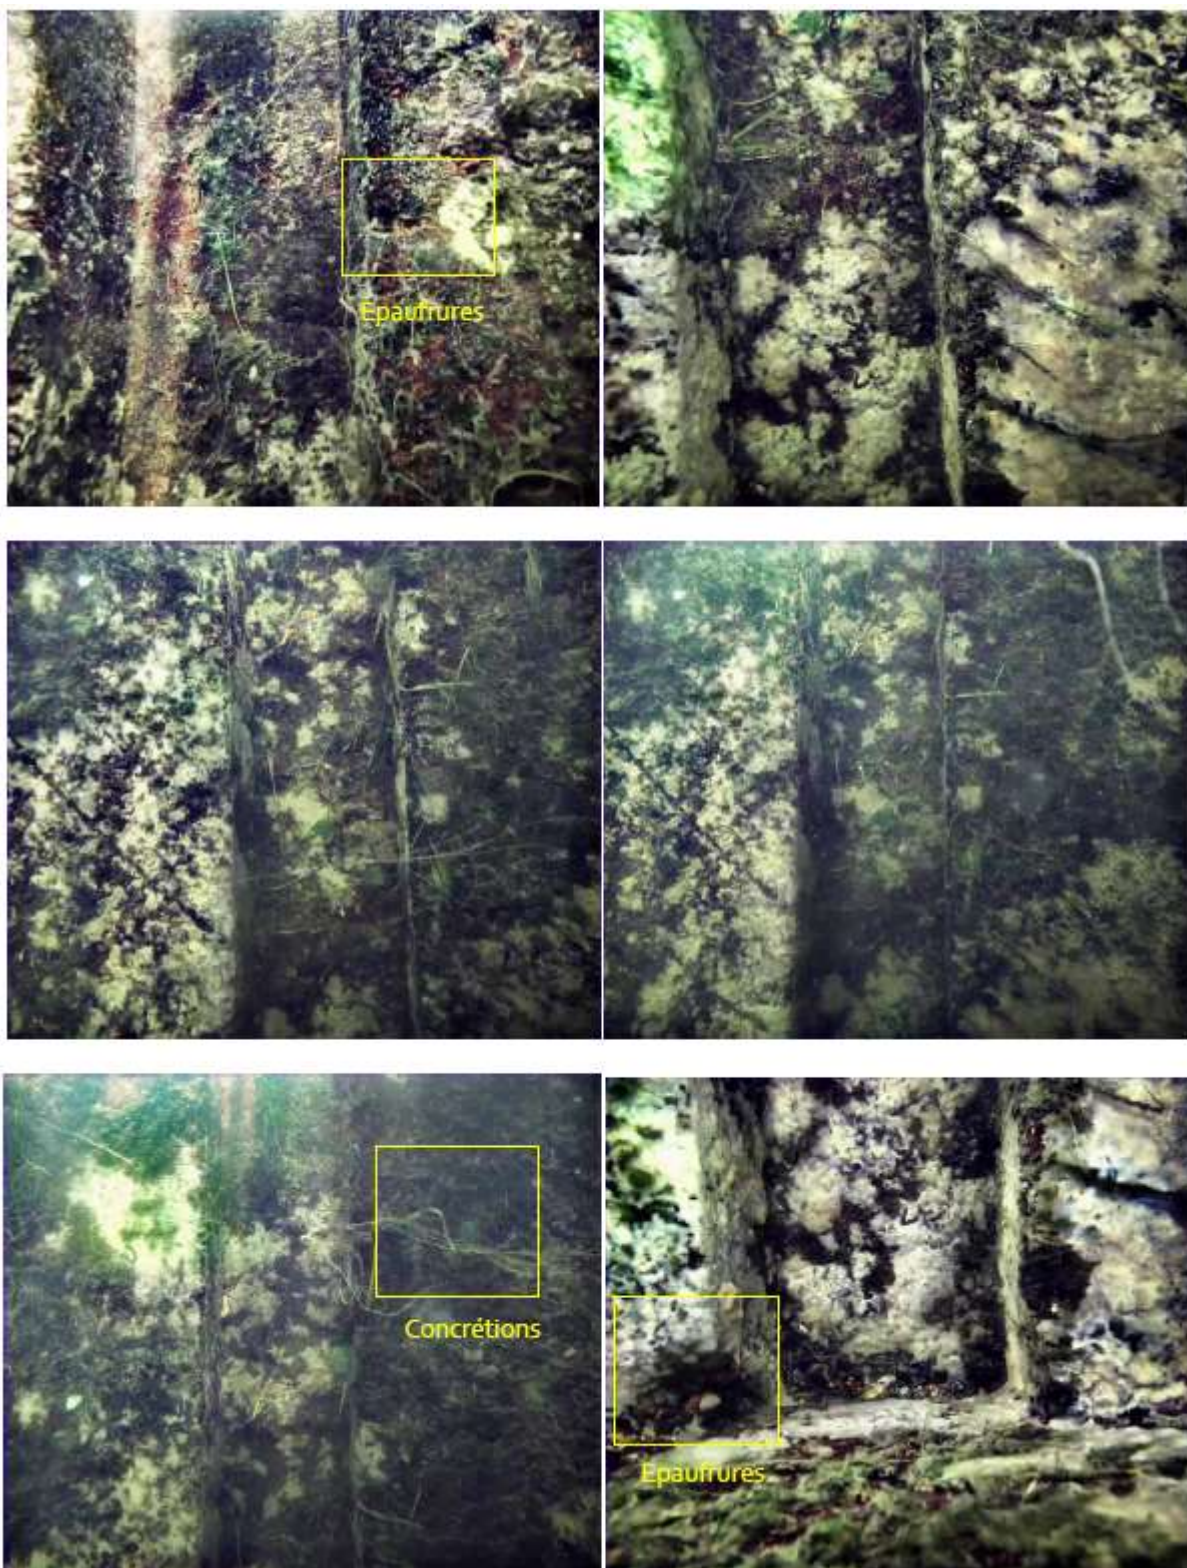
RAINURE RIVE GAUCHE

La rainure est en bon état de conservation sur toute sa hauteur.

Nous remarquons la présence de concrétions en surface du béton. Nous notons une légère érosion de surface observée dans certaines zones.

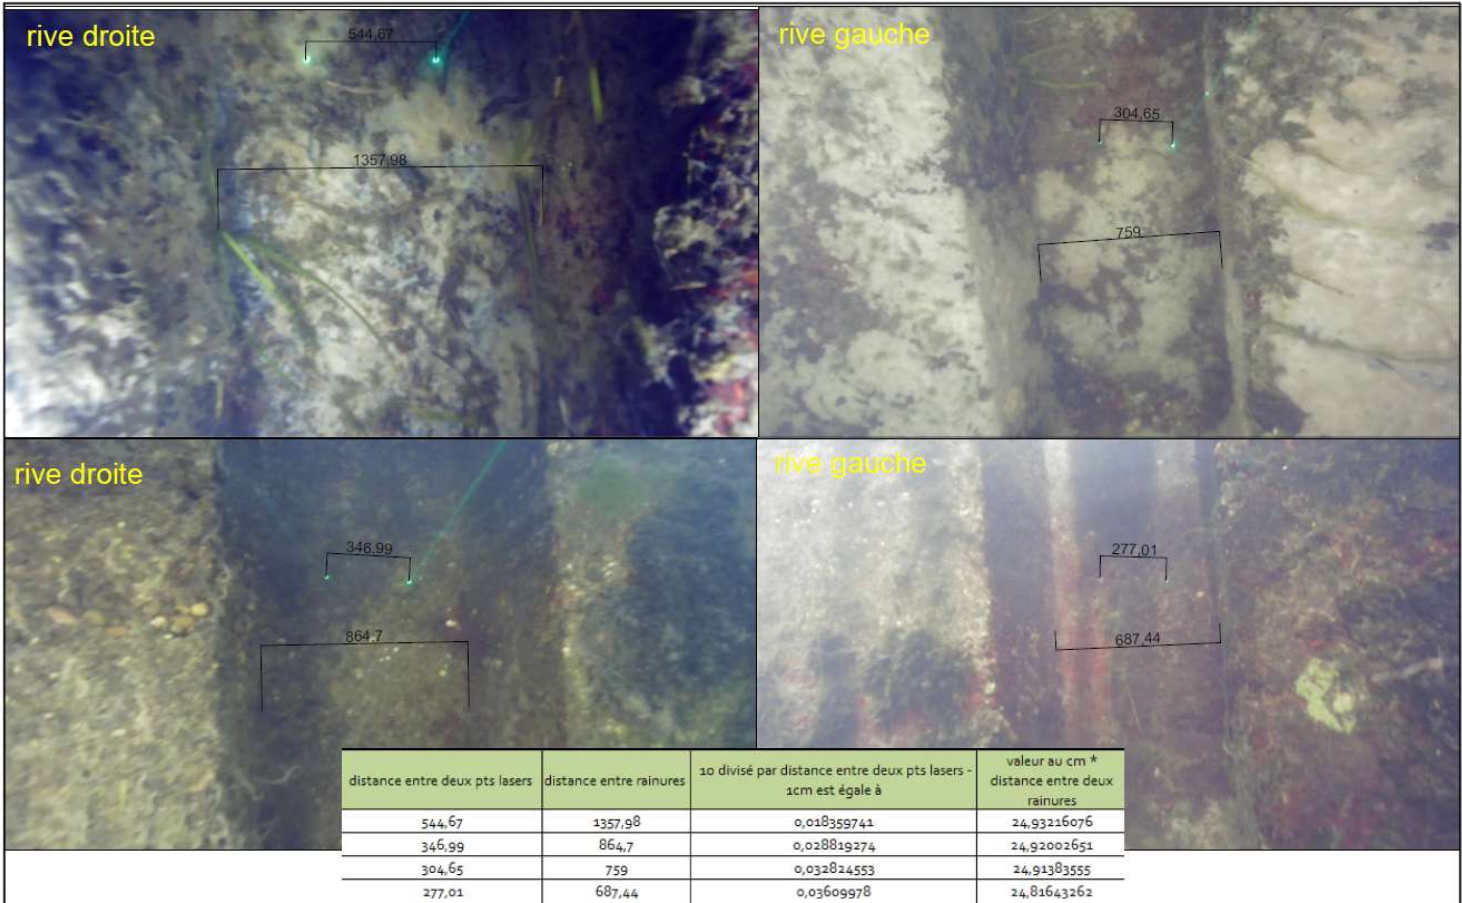
Un contrôle de la largeur des rainures à différentes hauteurs a confirmé une largeur régulière de 25cm :
