RAPPORT DE REPERAGE DES PRODUITS ET MATERIAUX CONTENANT DE L'AMIANTE
Constat avant vente – Constitution dossier technique amiante

Rapport N° : 1314120
Date : juin / juillet 2003

IMMEUBLE : BAR - HB

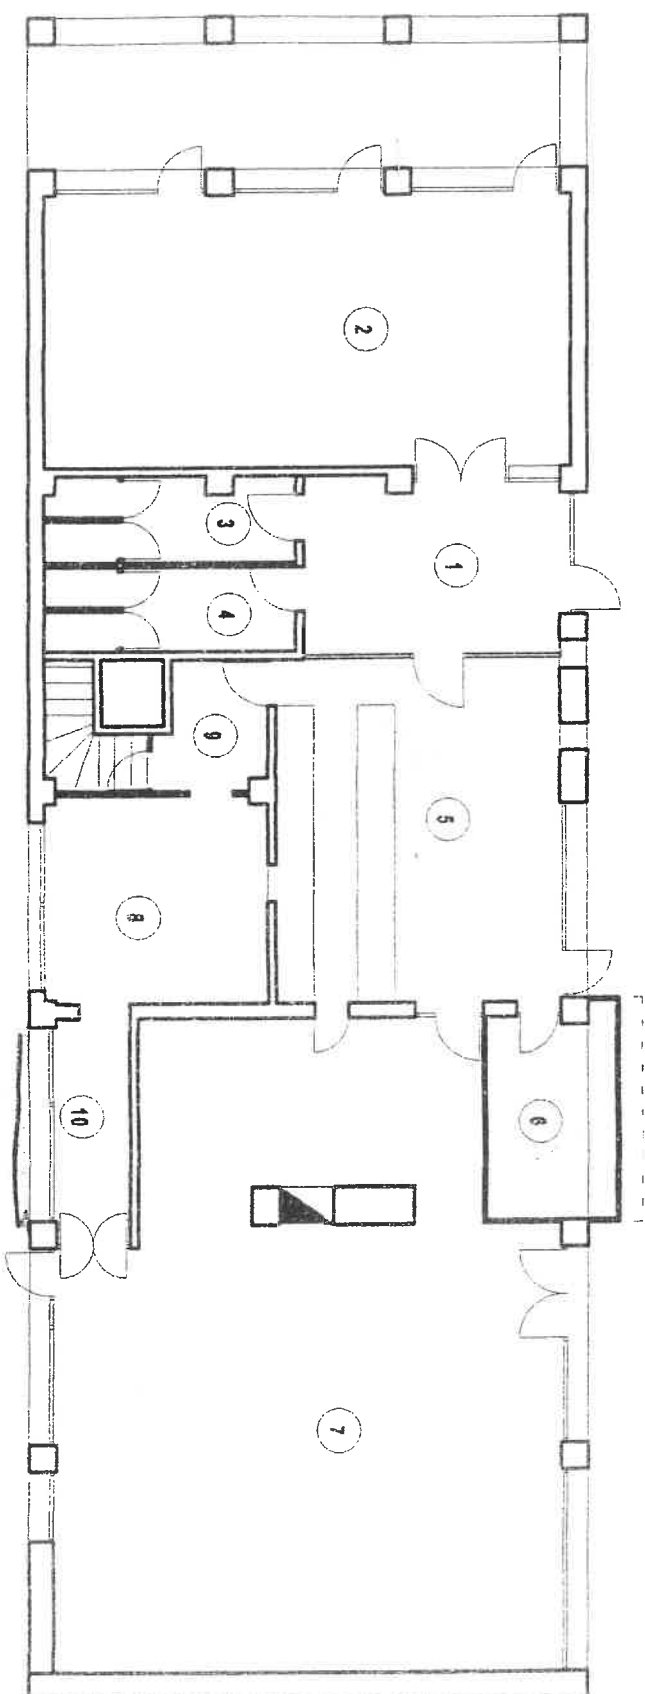
REZ DE CHAUSSEE

N°	NATURE DES OBSERVATIONS
	<u>BAR - HB</u>
1	Les dalles de sol en PVC des locaux 1, 2 et 5 sont de type vinyl amiante.
2	L'allège sous la fenêtre de la circulation 10 est en amiante ciment.
