RAPPORT DE REPERAGE DES PRODUITS ET MATERIAUX CONTENANT DE L'AMIANTE

Constat avant vente – Constitution dossier technique amiante

Rapport N° : 1314120

IMMEUBLE : PAVILLON TIROIR – Gb 1

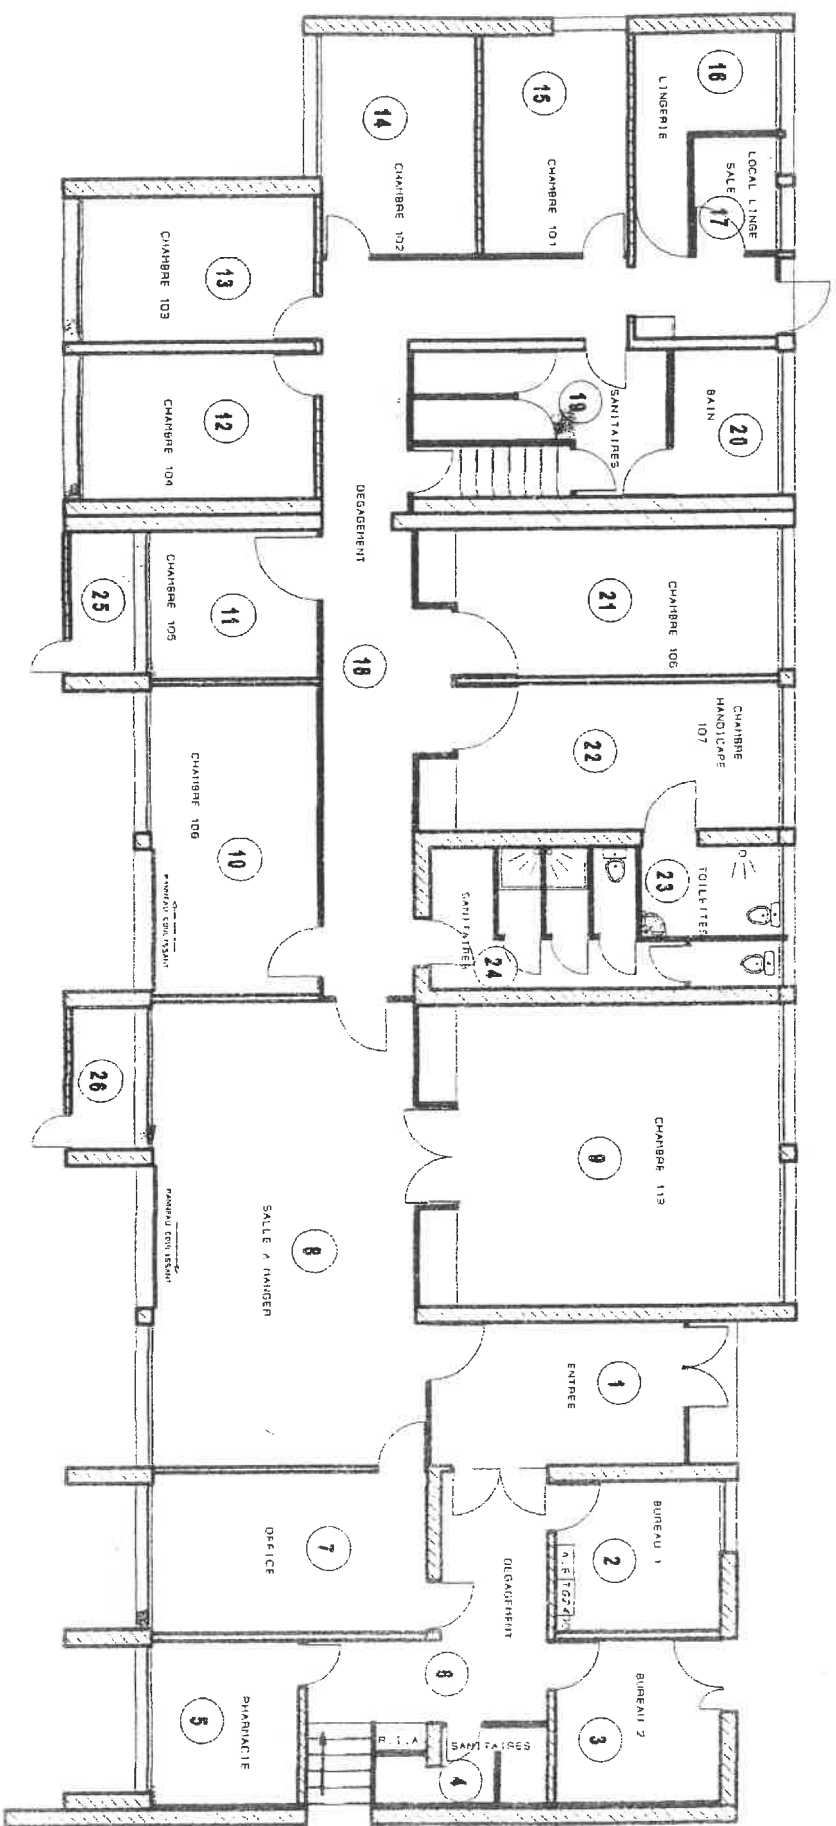
N°	NATURE DES OBSERVATIONS
	<u>PAVILLON TIROIR GB 1</u>
1	Les dalles de sol des locaux 3 – 5 – 12 – 13 – 14 – 15 – 16 et 17 et une partie du couloir 18 sont en vinyl amiante.
2	Les allèges sous fenêtres des locaux 5 – 7 – 8 – 11 – 12 et 13 sont constituées de panneaux sandwiches en fibrociment.
3	Un conduit en fibrociment est présent dans le grenier au-dessus des sanitaires 19 (conduit d'aération de ces sanitaires).
