RAPPORT DE REPERAGE DES PRODUITS ET MATERIAUX CONTENANT DE L'AMIANTE
Constat avant vente – Constitution dossier technique amiante

Rapport N° : 1314120
Date : juin / juillet 2003

IMMEUBLE : Les Tilleuls – FG 2

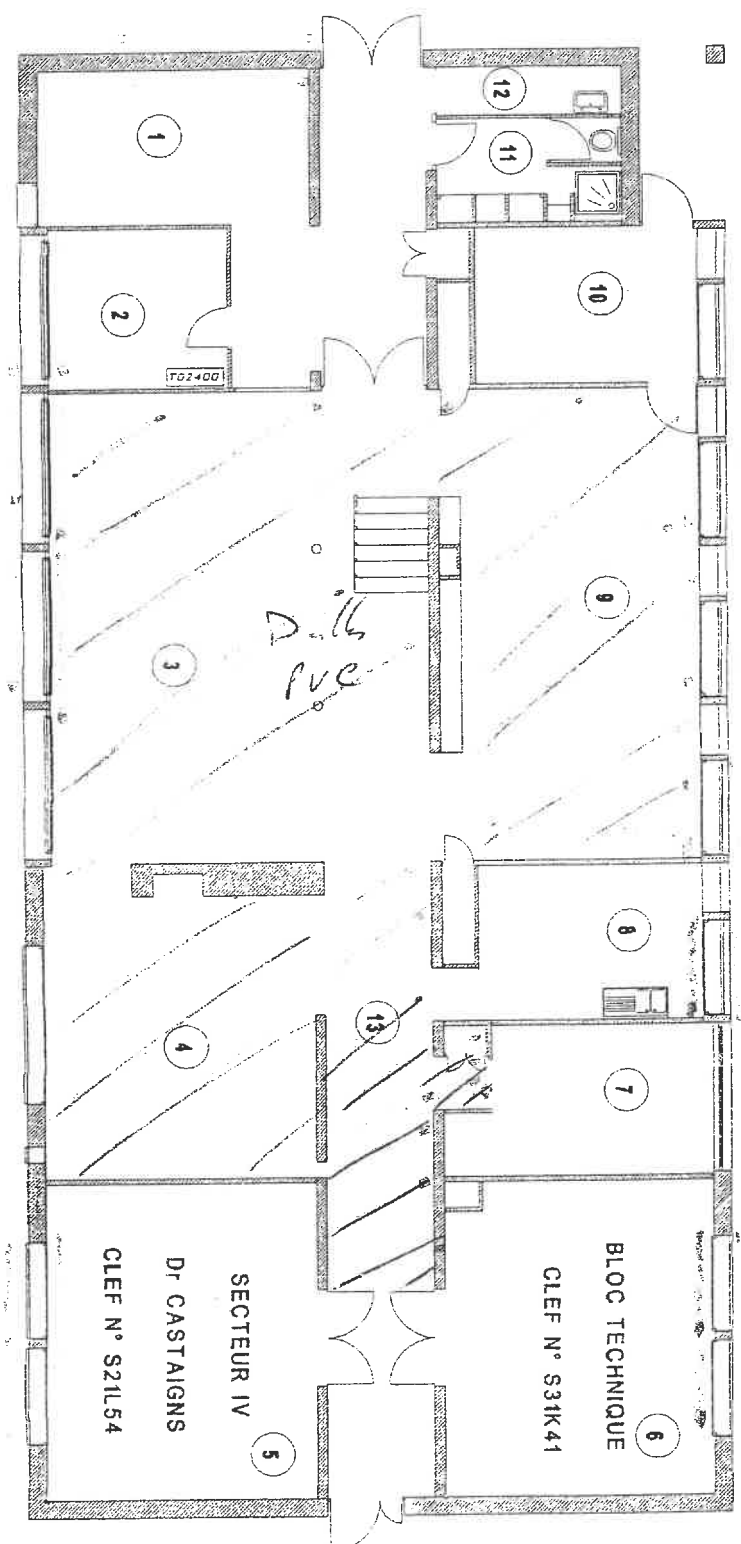
REZ DE CHAUSSEE

N°	NATURE DES OBSERVATIONS
<u>LES TILLEULS – FG 2</u>	
<u>REZ-DE-CHAUSSEE</u>	
1	Les allèges sous fenêtre sont constituées de panneaux sandwichs amiante ciment (analyse échantillon 08.A03053). Ces panneaux sont présents dans les locaux 1 – 2 – 3 – 5 – 6 - 8 et 9.
2	Les dalles de sol des locaux 3 – 4 – 9 et 13 sont constituées en vinyl amiante.
3	Un morceau de conduit fibrociment (évacuation eaux pluviales) est situé à l'extérieur du bâtiment devant le bloc technique (local 6).
<u>ETAGE</u>	
1	Les allèges sous fenêtres des locaux 1 – 3 – 5 – 7 – 9 – 11 – 12 – 13 – 14 – 15 et 16 sont en panneaux sandwichs fibrociment.
