RAPPORT DE REPERAGE DES PRODUITS ET MATERIAUX CONTENANT DE L'AMIANTE **Constat avant vente – Constitution dossier technique amiante**

Page 29/237
 Rapport N° : 1314120
 Date : juin / juillet 2003

IMMEUBLE : Les Erables – FA2

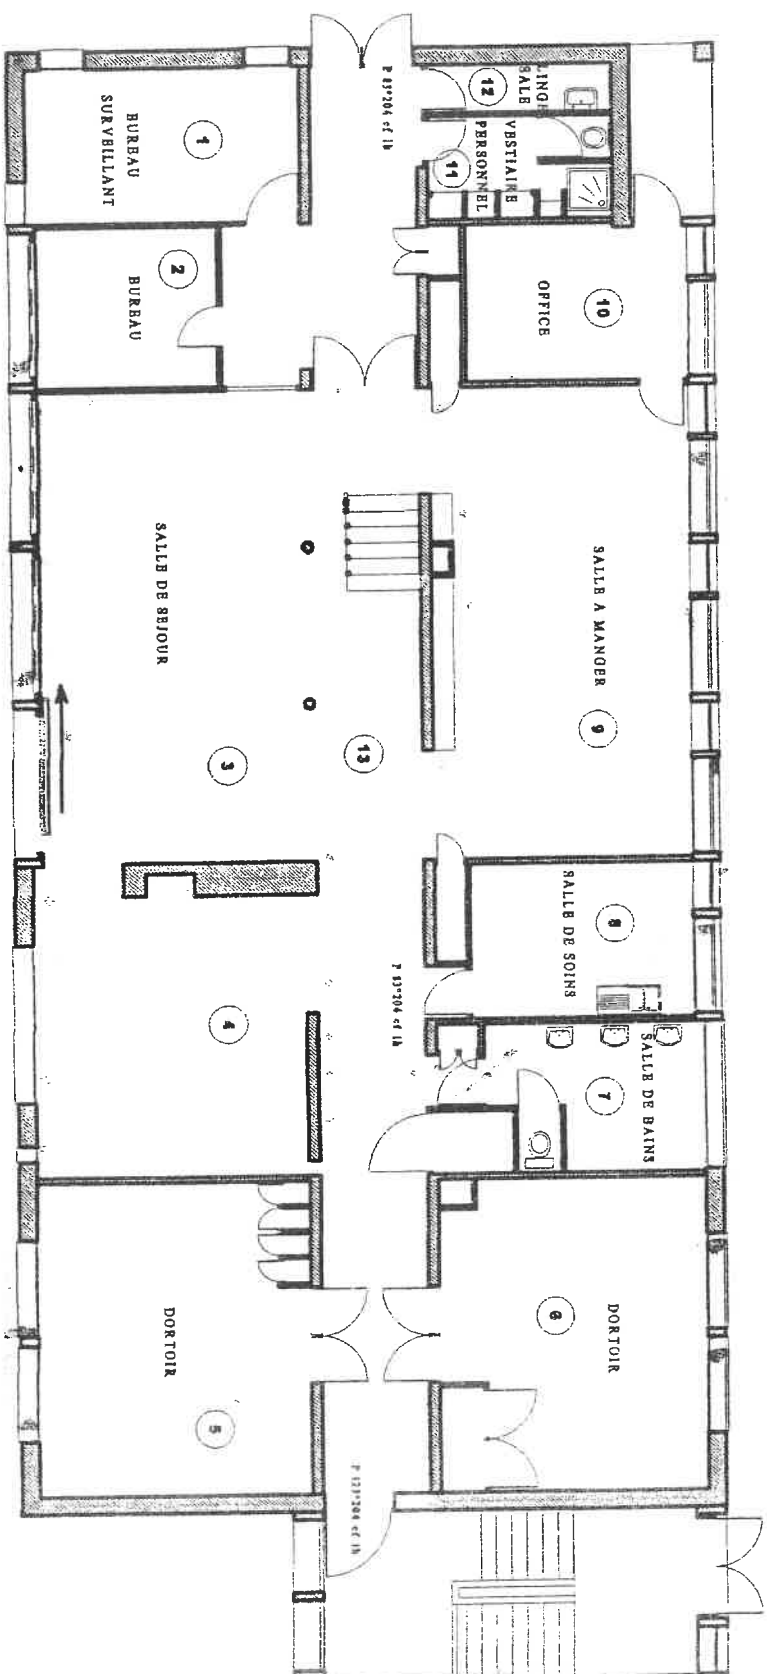
REZ DE CHAUSSEE

N°	NATURE DES OBSERVATIONS
	<u>LES ERABLES – FA2</u>
	<u>REZ-DE-CHAUSSEE</u>
1	Les allèges sous fenêtre sont constituées de panneaux sandwichs amiante ciment. Ces panneaux sont présents dans les locaux 1 – 2 – 3 – 5 – 6 – 8 – 9.
2	Les dalles de sol des locaux 3 – 4 – 9 et 13 sont en vinyl amiante.
	<u>ETAGE</u>
2	Les allèges sous fenêtre sont constituées de panneaux sandwichs amiante ciment. Ces panneaux sont présents dans les locaux 14 – 16 – 18 – 20 – 22 – 24 – 25 – 26 – 27 – 28 – 29 – 30 – 31 et 32.
