RAPPORT DE REPERAGE DES PRODUITS ET MATERIAUX CONTENANT DE L'AMIANTE **Constat avant vente – Constitution dossier technique amiante**

Rapport N° : 1314120
 Date : juin / juillet 2003

IMMEUBLE : Les Lilas – FD1

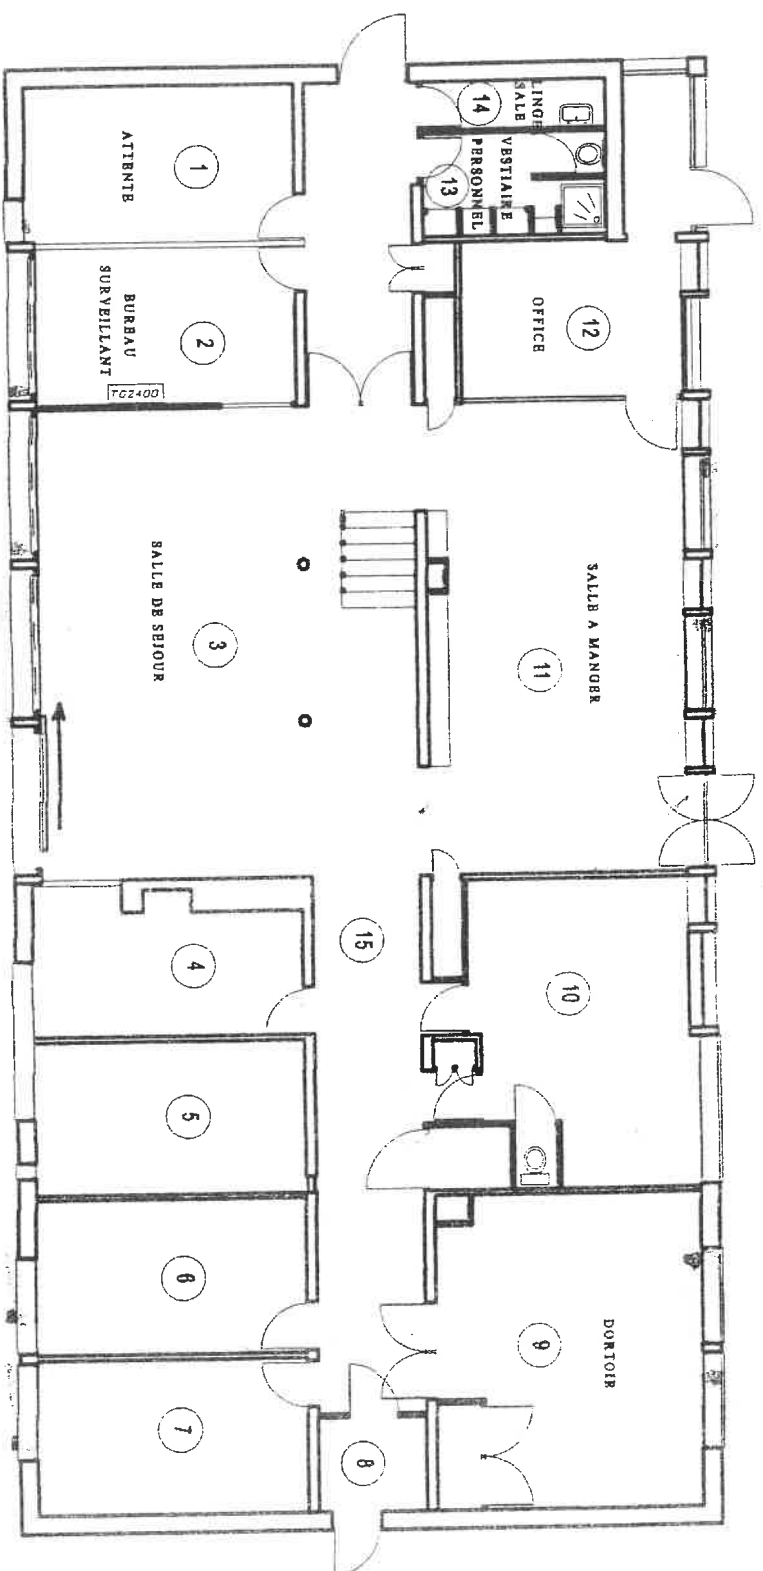
REZ DE CHAUSSEE

N°	NATURE DES OBSERVATIONS
	<u>LES LILAS – FD 1</u>
	<u>REZ-DE-CHAUSSEE</u>
1	Les allèges sous fenêtre sont constituées de panneaux sandwichs amiante ciment. Ces panneaux sont présents dans les locaux 1 – 2 – 3 – 6 – 7 – 9 et 11.
2	Les dalles de sol des locaux 3 – 11 et 15 sont en vinyl amiante.
	<u>ETAGE</u>
1	Les allèges sous fenêtres sont constituées de panneaux sandwichs amiante ciment. Ces panneaux sont présents dans les locaux 1 – 3 – 5 – 7 – 9 – 11 – 12 – 13 – 14 – 15 et 16.
