RAPPORT DE REPERAGE DES PRODUITS ET MATERIAUX CONTENANT DE L'AMIANTE **Constat avant vente – Constitution dossier technique amiante**

Page 48/2
 Rapport N° : 1314120
 Date : juin / juillet 2003

IMMEUBLE : Les Mimosas – FD 2

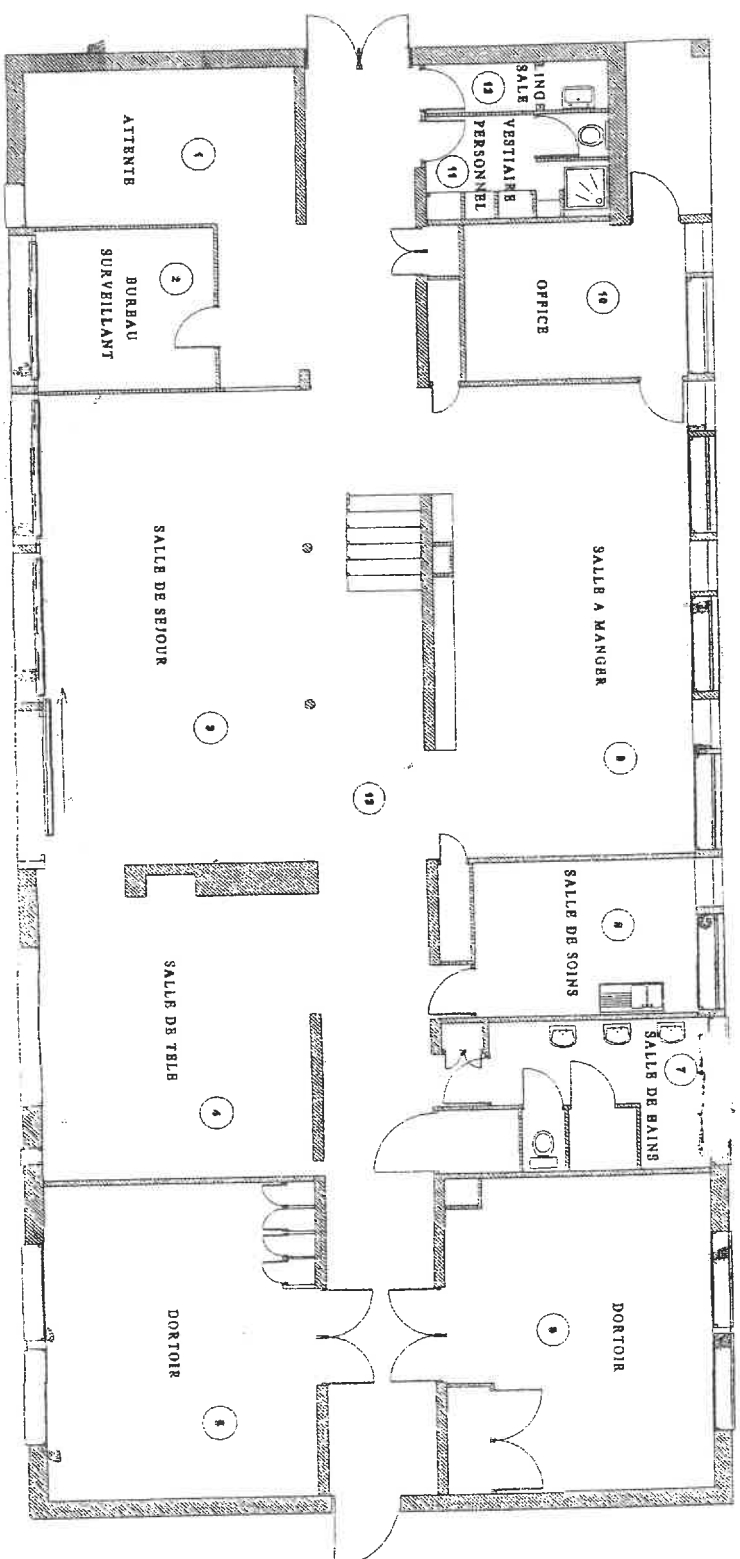
REZ DE CHAUSSEE

N°	NATURE DES OBSERVATIONS
<u>LES MIMOSAS – FD 2</u>	
<u>REZ-DE-CHAUSSEE</u>	
1	Les allèges sous fenêtre sont constituées de panneaux sandwichs amiante ciment. Ces panneaux sont présents dans les locaux 1 – 2 – 3 – 5 – 6 – 8 et 9.
2	Les dalles de sol des locaux 3 – 4 – 9 et 13 sont en vinyl amiante.
<u>ETAGE</u>	
1	Les allèges sous fenêtres sont constituées de panneaux sandwichs amiante ciment. Ces panneaux sont présents dans les locaux 1 – 3 – 5 – 7 – 9 – 11 – 12 – 13 – 14 – 15 et 16.
