Dossier : **18-11137 – CENTRE HOSPITALIER DEPARTEMENTAL DE LA CANDELIE**

Rapport de repérage des matériaux et produits contenant de l'amiante avant réalisation de travaux

Adresse de l'immeuble
Bâtiment SGP2 FE1
47480 PONT DU CASSE

Date d'édition du rapport
26/11/2018
Opérateur de repérage
Damien CAVALLO

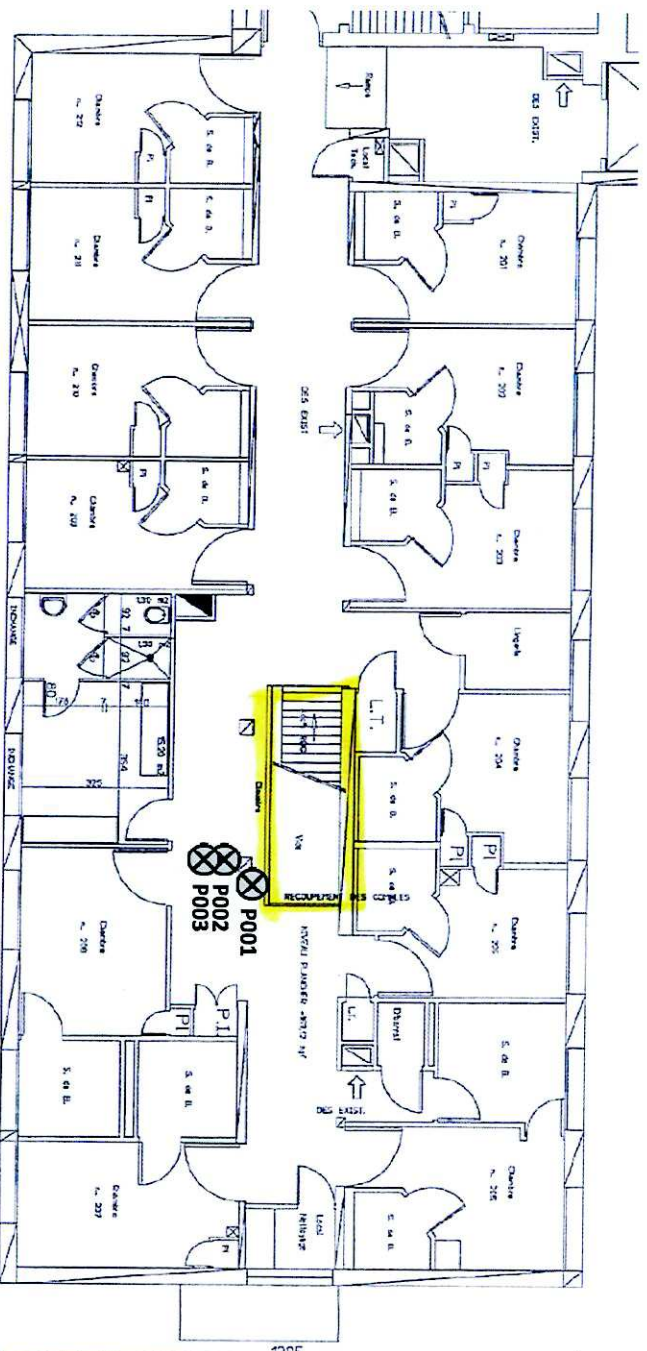
PLANCHE DE REPERAGE USUEL

N° dossier: 18-11137 #A1			Adresse de l'immeuble: Bâtiment SGP2 FE1 47480 PONT DU CASSE	
N° planche: 1/2	Version: 1	Type: Croquis	Bâtiment – Niveau: Bâtiment - RDC	
Origine du plan: Cabinet de diagnostic

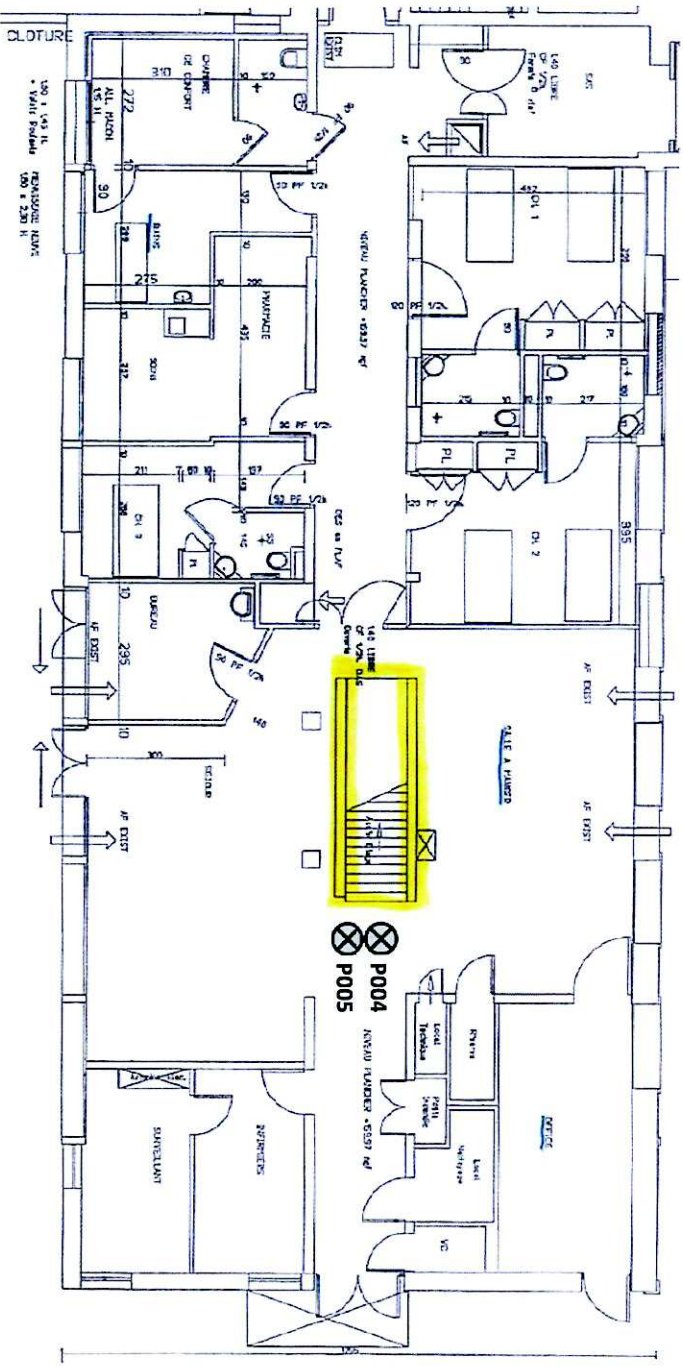
PLANCHE DE REPERAGE USUEL

N° dossier:	18-11137 #A1		
N° planche:	2/2	Version:	1
		Type:	Croquis
Origine du plan:	Cabinet de diagnostic		
	Bâtiment – Niveau:		Bâtiment - R + 1
