"LES CEDRES"

RAPPORT DE REPERAGE DES PRODUITS ET MATERIAUX CONTENANT DE L'AMIANTE **Constat avant vente – Constitution dossier technique amiante**

Rapport N° : 1314120
 Date : juin / juillet 2003

IMMEUBLE : Les cèdres – FF1

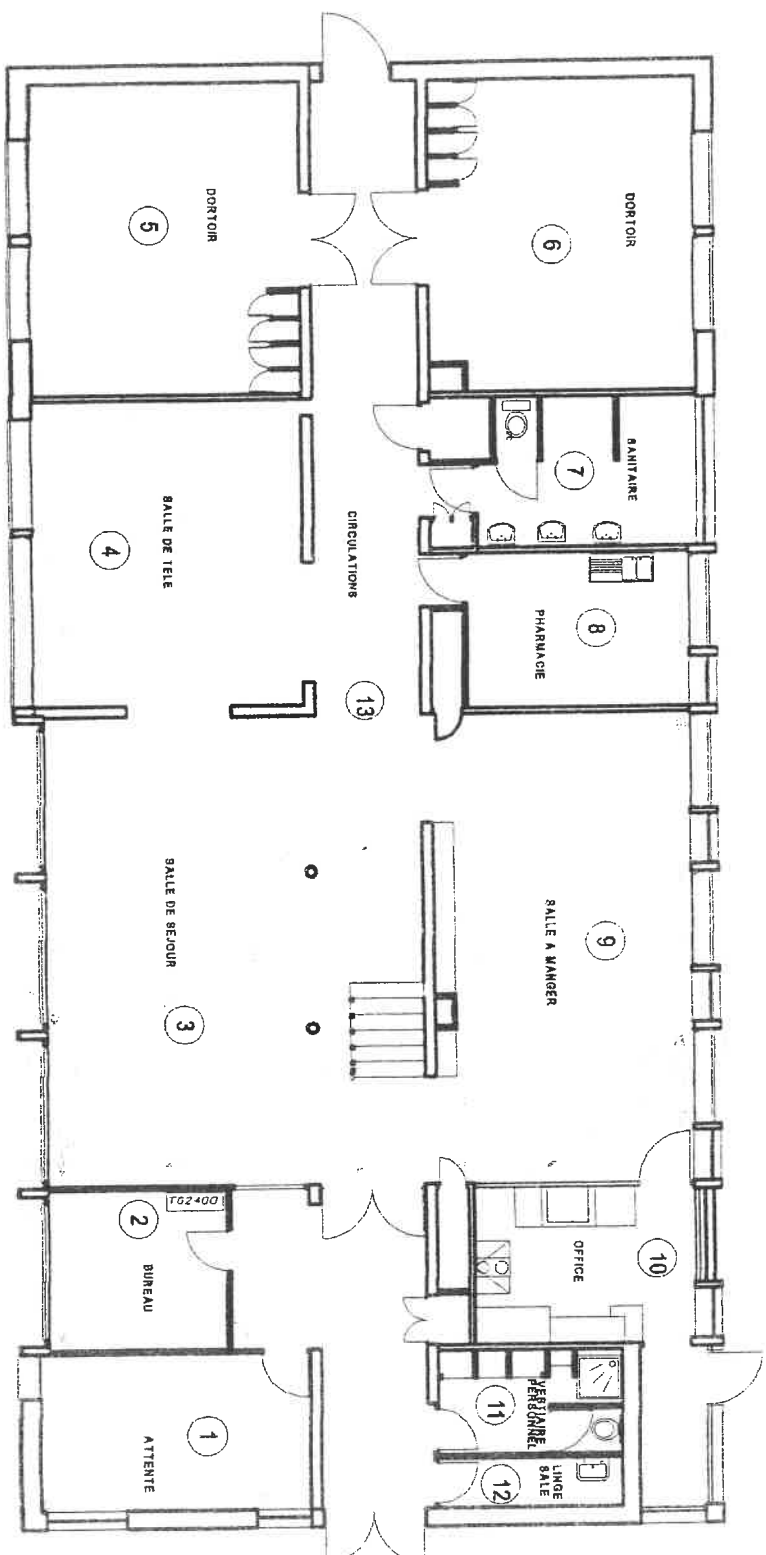
REZ DE CHAUSSEE

N°	NATURE DES OBSERVATIONS
	<u>LES CEDRES – FF1</u>
	<u>REZ-DE-CHAUSSEE</u>
1	Les allèges sous fenêtre sont constituées de panneaux sandwichs amiante ciment. Ces panneaux sont présents dans les locaux 1 – 2 – 3 – 4 – 5 – 6 – 8 et 9.
2	Les dalles de sol des locaux 3 – 4 – 9 et 13 sont en vinyl amiante.
	<u>ETAGE</u>
1	Les allèges sous fenêtres sont constituées de panneaux sandwichs amiante ciment. Ces panneaux sont présents dans les locaux 14 – 16 – 18 – 20 – 22 – 24 – 25 – 26 – 27 – 28 et 29..
