RAPPORT DE REPERAGE DES PRODUITS ET MATERIAUX CONTENANT DE L'AMIANTE **Constat avant vente – Constitution dossier technique amiante**

Page 111/12
 Rapport N° : 1314120
 Date : juin / juillet 2003

IMMEUBLE : La Roseraie - JA 2

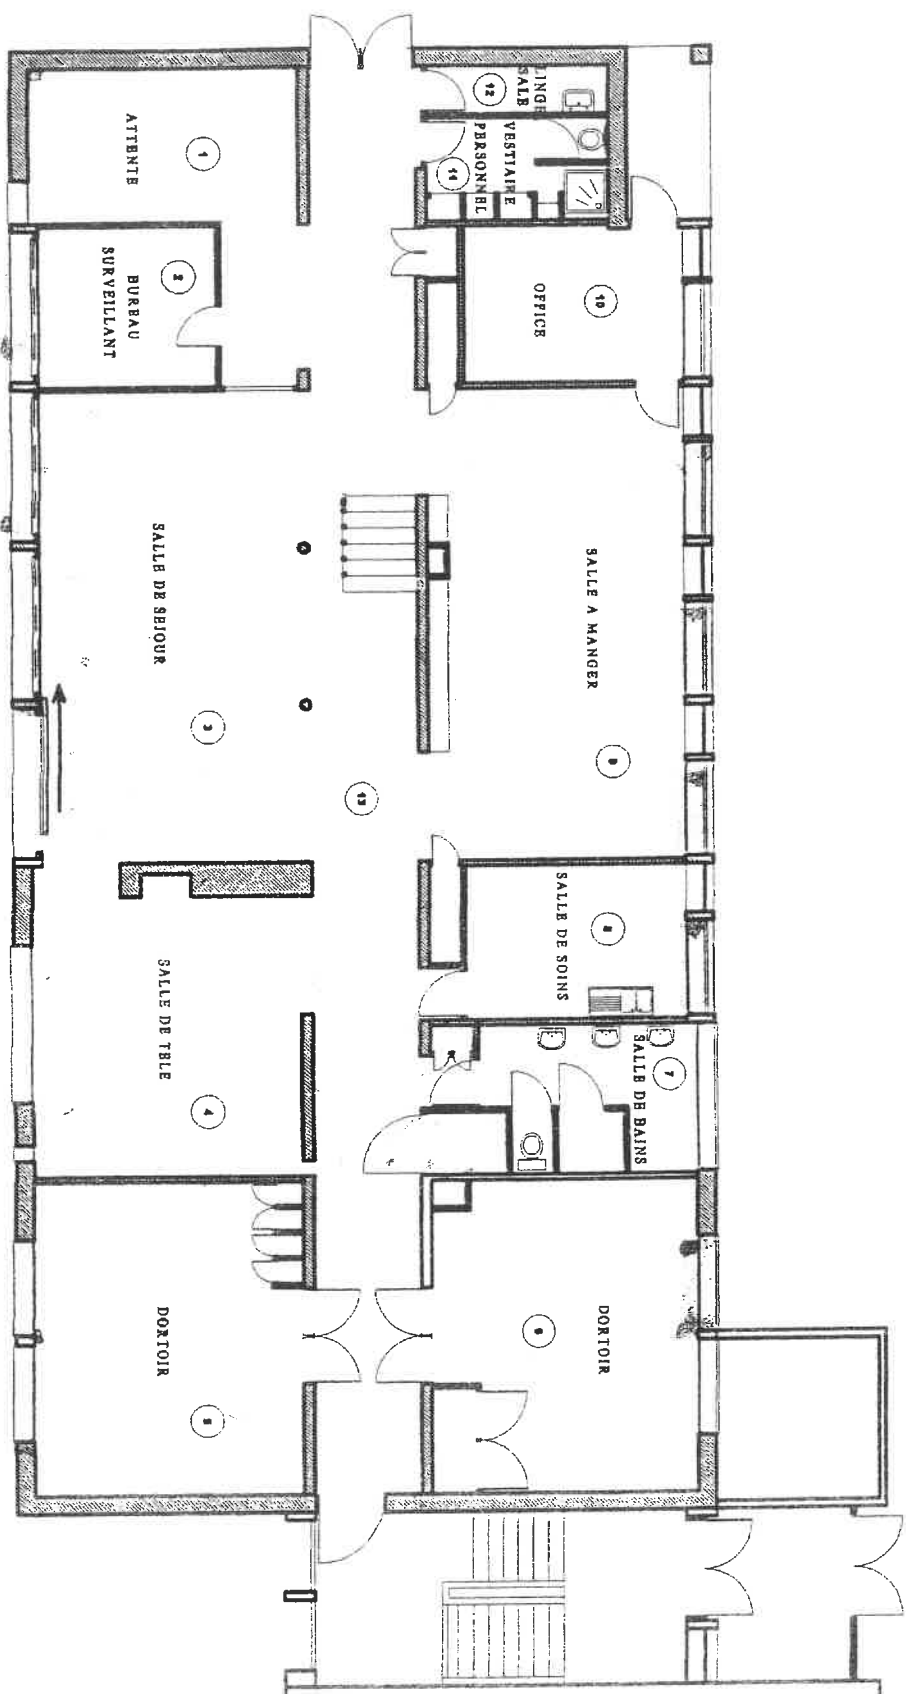
REZ DE CHAUSSEE

N°	NATURE DES OBSERVATIONS
	<u>LA ROSERAIE – JA 2</u>
	<u>REZ-DE-CHAUSSEE</u>
1	Les allèges sous fenêtres sont constituées de panneaux sandwiches amiante ciment. Ces panneaux sont présents dans les locaux 1 – 2 – 3 – 5 – 6 – 8 et 9.
2	Les dalles de sol des locaux 3 – 4 – 5 et 13 sont en vinyl amiante.
	<u>ETAGE</u>
1	Les allèges sous fenêtres sont constituées de panneaux sandwiches amiante ciment. Ces panneaux sont présents dans les locaux 1 – 3 – 5 – 7 – 9 – 11 – 12 – 13 – 14 – 15 et 16.
2	Les dalles de sol de la chambre 7 sont en vinyl amiante.
