RAPPORT DE REPERAGE DES PRODUITS ET MATERIAUX CONTENANT DE L'AMIANTE **Constat avant vente – Constitution dossier technique amiante**

Rapport N° : 1314120
 Date : juin / juillet 2003

IMMEUBLE : Prolongement DIM / DPS (Marronniers désaffectés) - Jlb

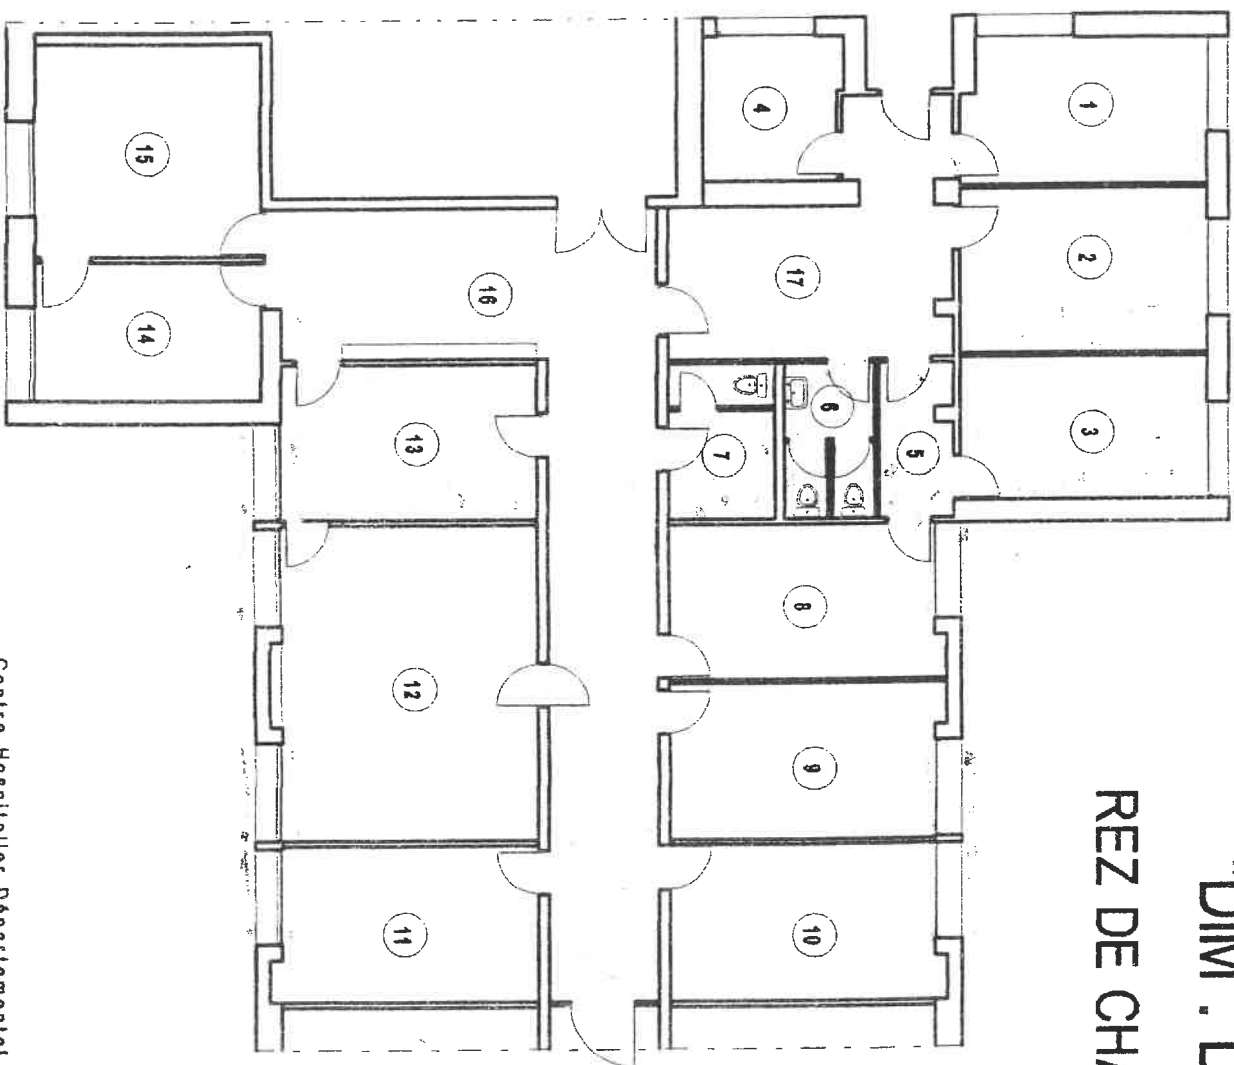
REZ DE CHAUSSEE

Handwritten notes:
Dalle 200
murs 200
plancher 150

N°	NATURE DES OBSERVATIONS
	<p style="text-align: center;"><u>BATIMENT DIM – DPS – JB 1</u></p> <p>1 Dans les bureaux 2 et 3 des dalles de sol en PVC de type vinyl amiante ont été conservés sous les moquettes ; il n'est pas impossible que d'autres dalles aient été laissées dans d'autres bureaux nos investigations ne nous ont pas permis d'en trouver d'autres.</p> <p>2 Des dalles de sol de type vinyl amiante sont présentes dans les locaux 4 – 5 – 6 – 7 – 13 – 16 et 17.</p> <p>3 Des panneaux d'allèges sous fenêtres sont présents dans les locaux 8 – 9 – 10 – 11 – 12 et 13. Ces panneaux contiennent de l'amiante et sont présents sur l'intérieur et l'extérieur des locaux.</p>

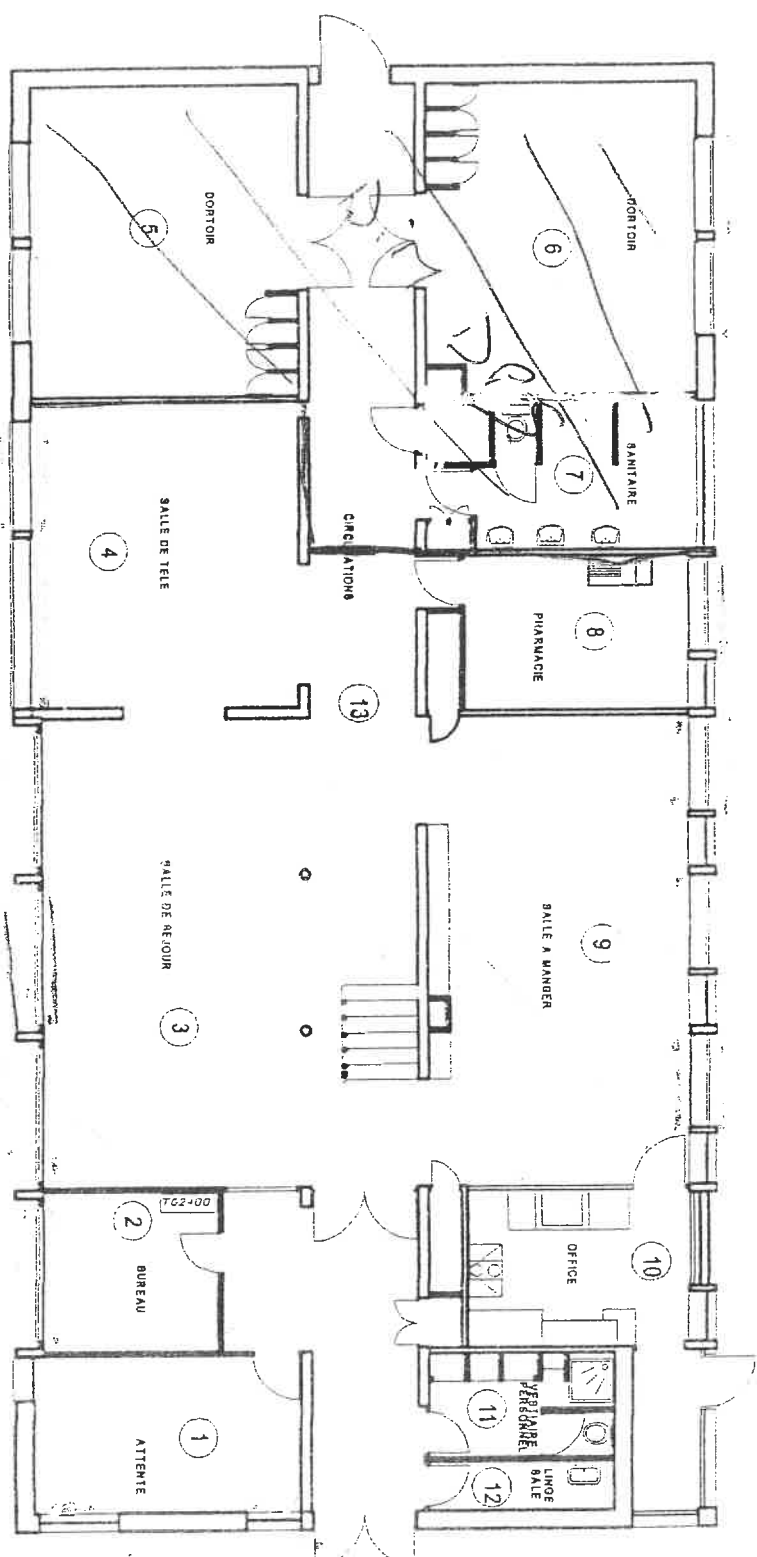
REZ DE CHAUSSEE

Dalle PVC

allèges de finche

N°	NATURE DES OBSERVATIONS
<u>PROLONGEMENT DIMP – DPS (MARRONIERS DESAFECTES) – JB 1</u>	
<u>REZ-DE-CHAUSSEE</u>	
1	Les allèges sous fenêtres sont constituées de panneaux sandwichs amiante ciment. Ces panneaux sont présents dans les locaux 2 – 3 – 4 et 9.
2	Les dalles de sol des locaux 3 – 4 et 9 sont en vinyl amiante.
<u>ETAGE</u>	
1	Les allèges sous fenêtres sont constituées de panneaux sandwichs amiante ciment. Ces panneaux sont présents dans les locaux 14 – 16 – 18 – 19 – 20 – 24 – 25 – 26 – 27 – 28 – 29 – 30 et 31..
2	Les dalles de sol du local 16 est en vinyl amiante.

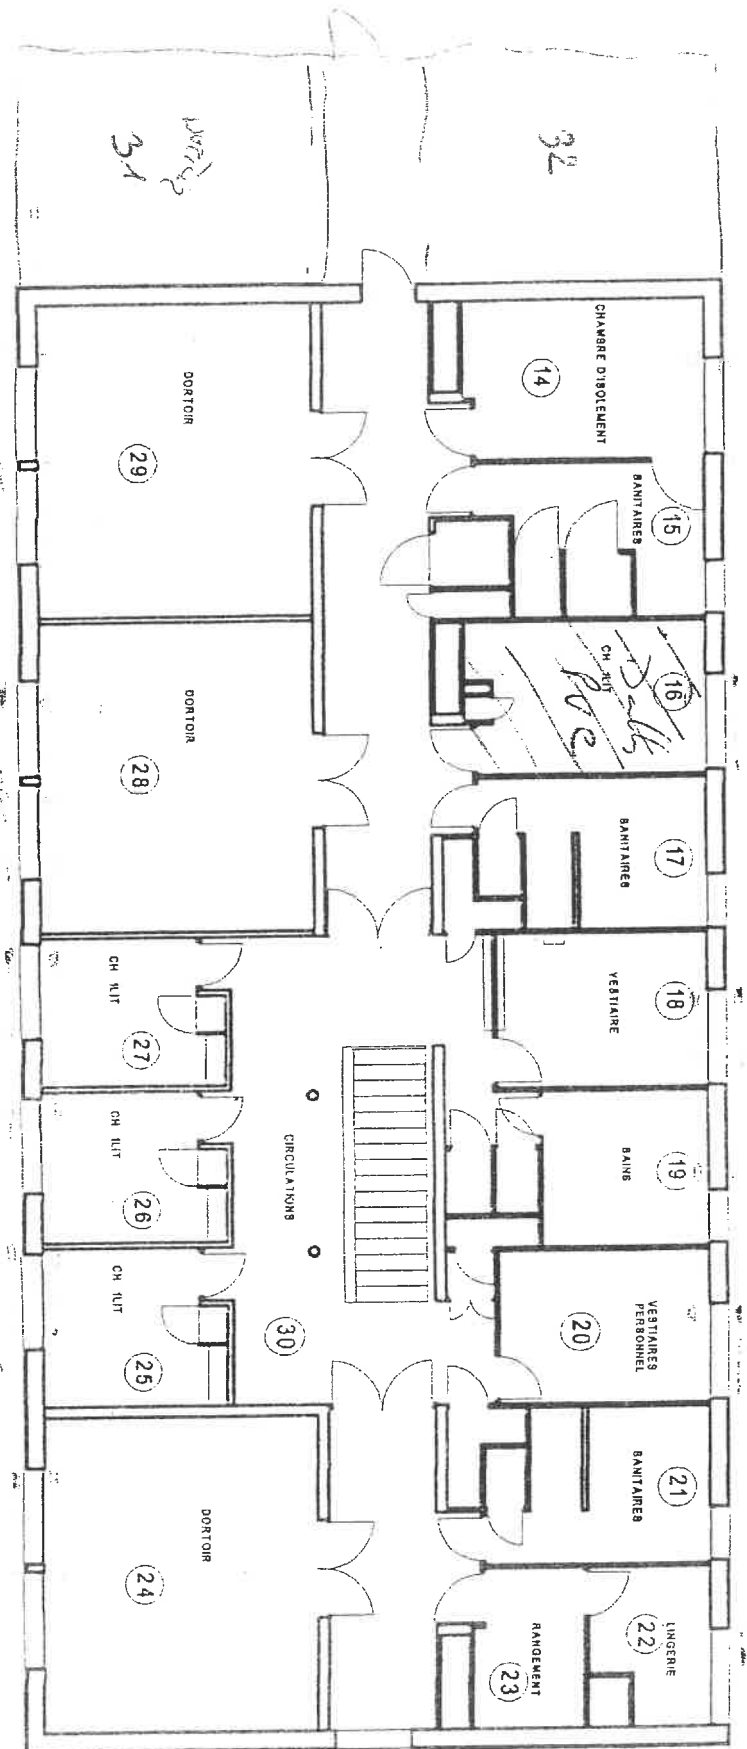
ETAGE

Dalle PVC
allège de PVC
