ETAT ACTUEL

DCE	75 - PARIS 7e	HOTEL DU CHATELET MINISTÈRE DU TRAVAIL ÉTAT ACTUEL EA Plans de situation - EA
	Restructuration	
	Date : Juillet 2024	
	MOA : Ministère du travail, de l'emploi et de l'insertion - Ministère des solidarités et de la santé - Direction des Finances, des Achats et des Services	
	MOE : 2BDM Architectes - Christophe BATARD - Architecte en chef des monuments historiques	
01

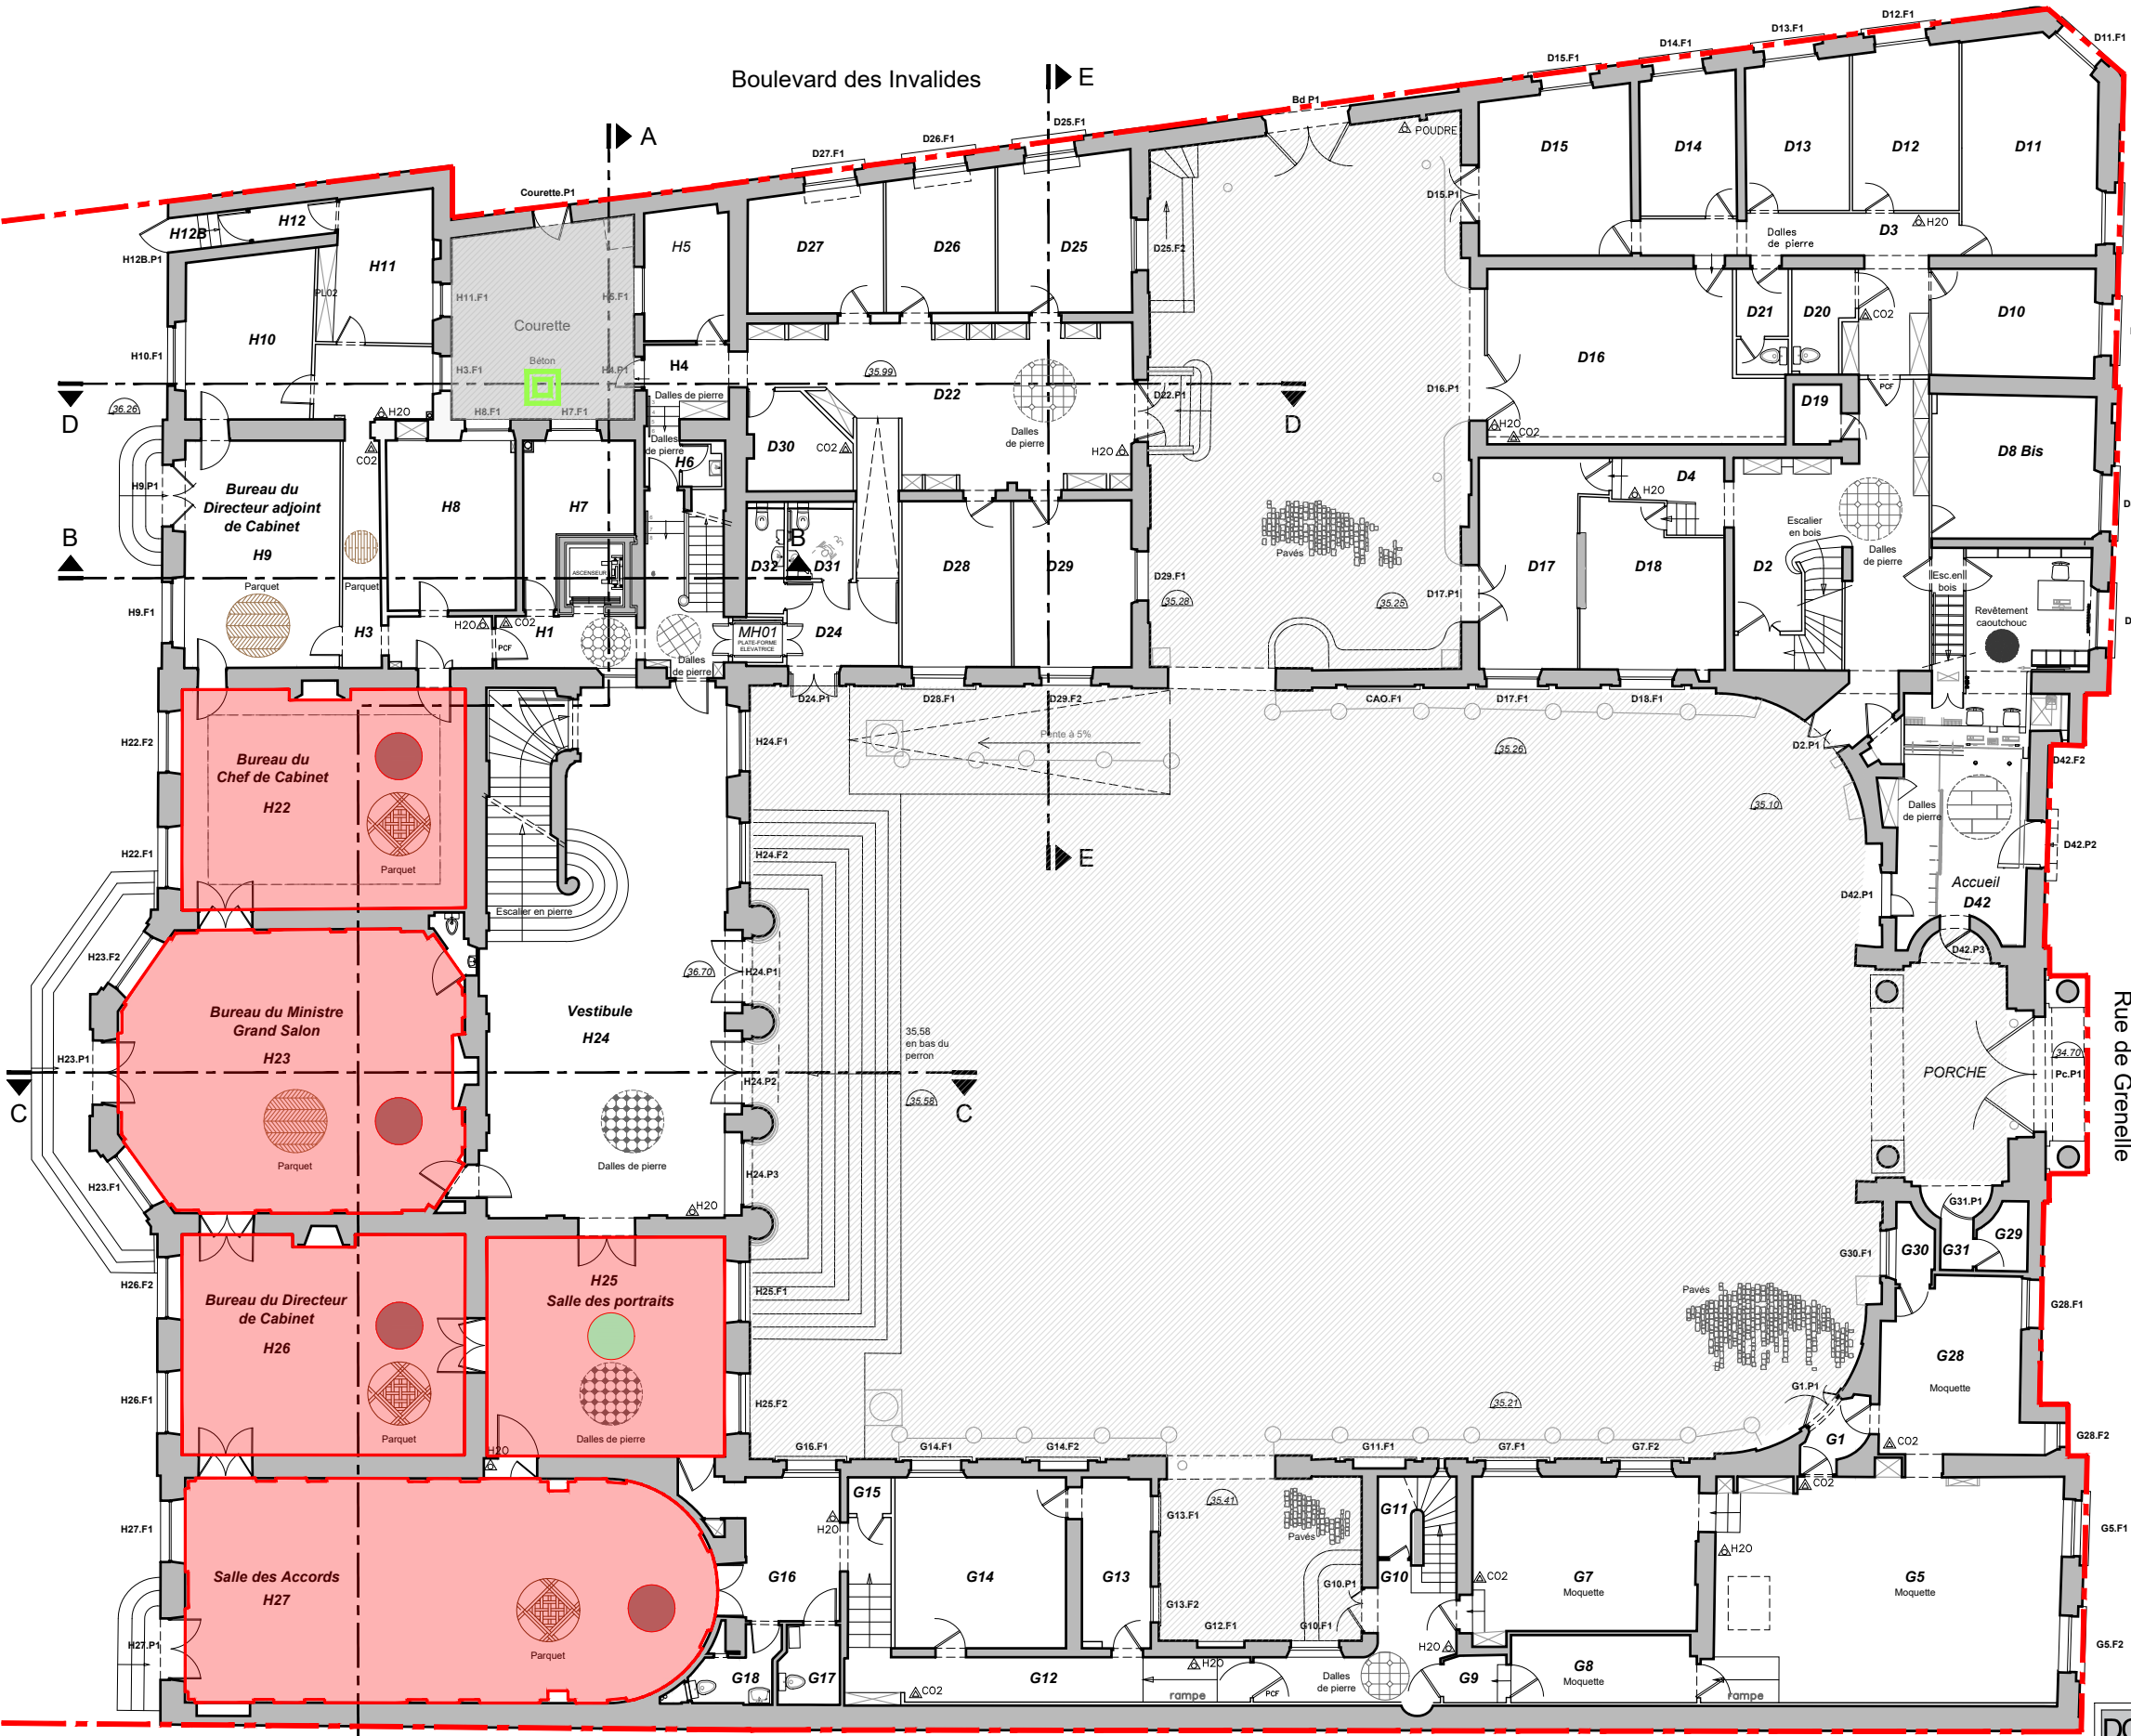
Plan rez-de-chaussée-EA

- Dégâts des eaux au niveau de l'écoinçon : lacunes sur les décors plâtre, panneaux fendus,
- Décalage dans les panneaux de la porte dérobée
- Parquets restaurés avec dépose (2014)
- Plafonds restaurés (2014)
- Volets très difficiles à manipuler

- Fissures autour des bas-reliefs,
- Ebrasements des trois fenêtres en mauvais état

Lacunes sur les dorures, joints ouverts, panneaux fendus. Léger affaissement entre le panneau du lambris et la corniche.

- Parquets restaurés sur place sans dépose
- Plafonds restaurés (2014)
- Lacunes au niveau des volets intérieurs
- Problème de calfeutrement de la fenêtre
- Joints ouverts au niveau du pilastre

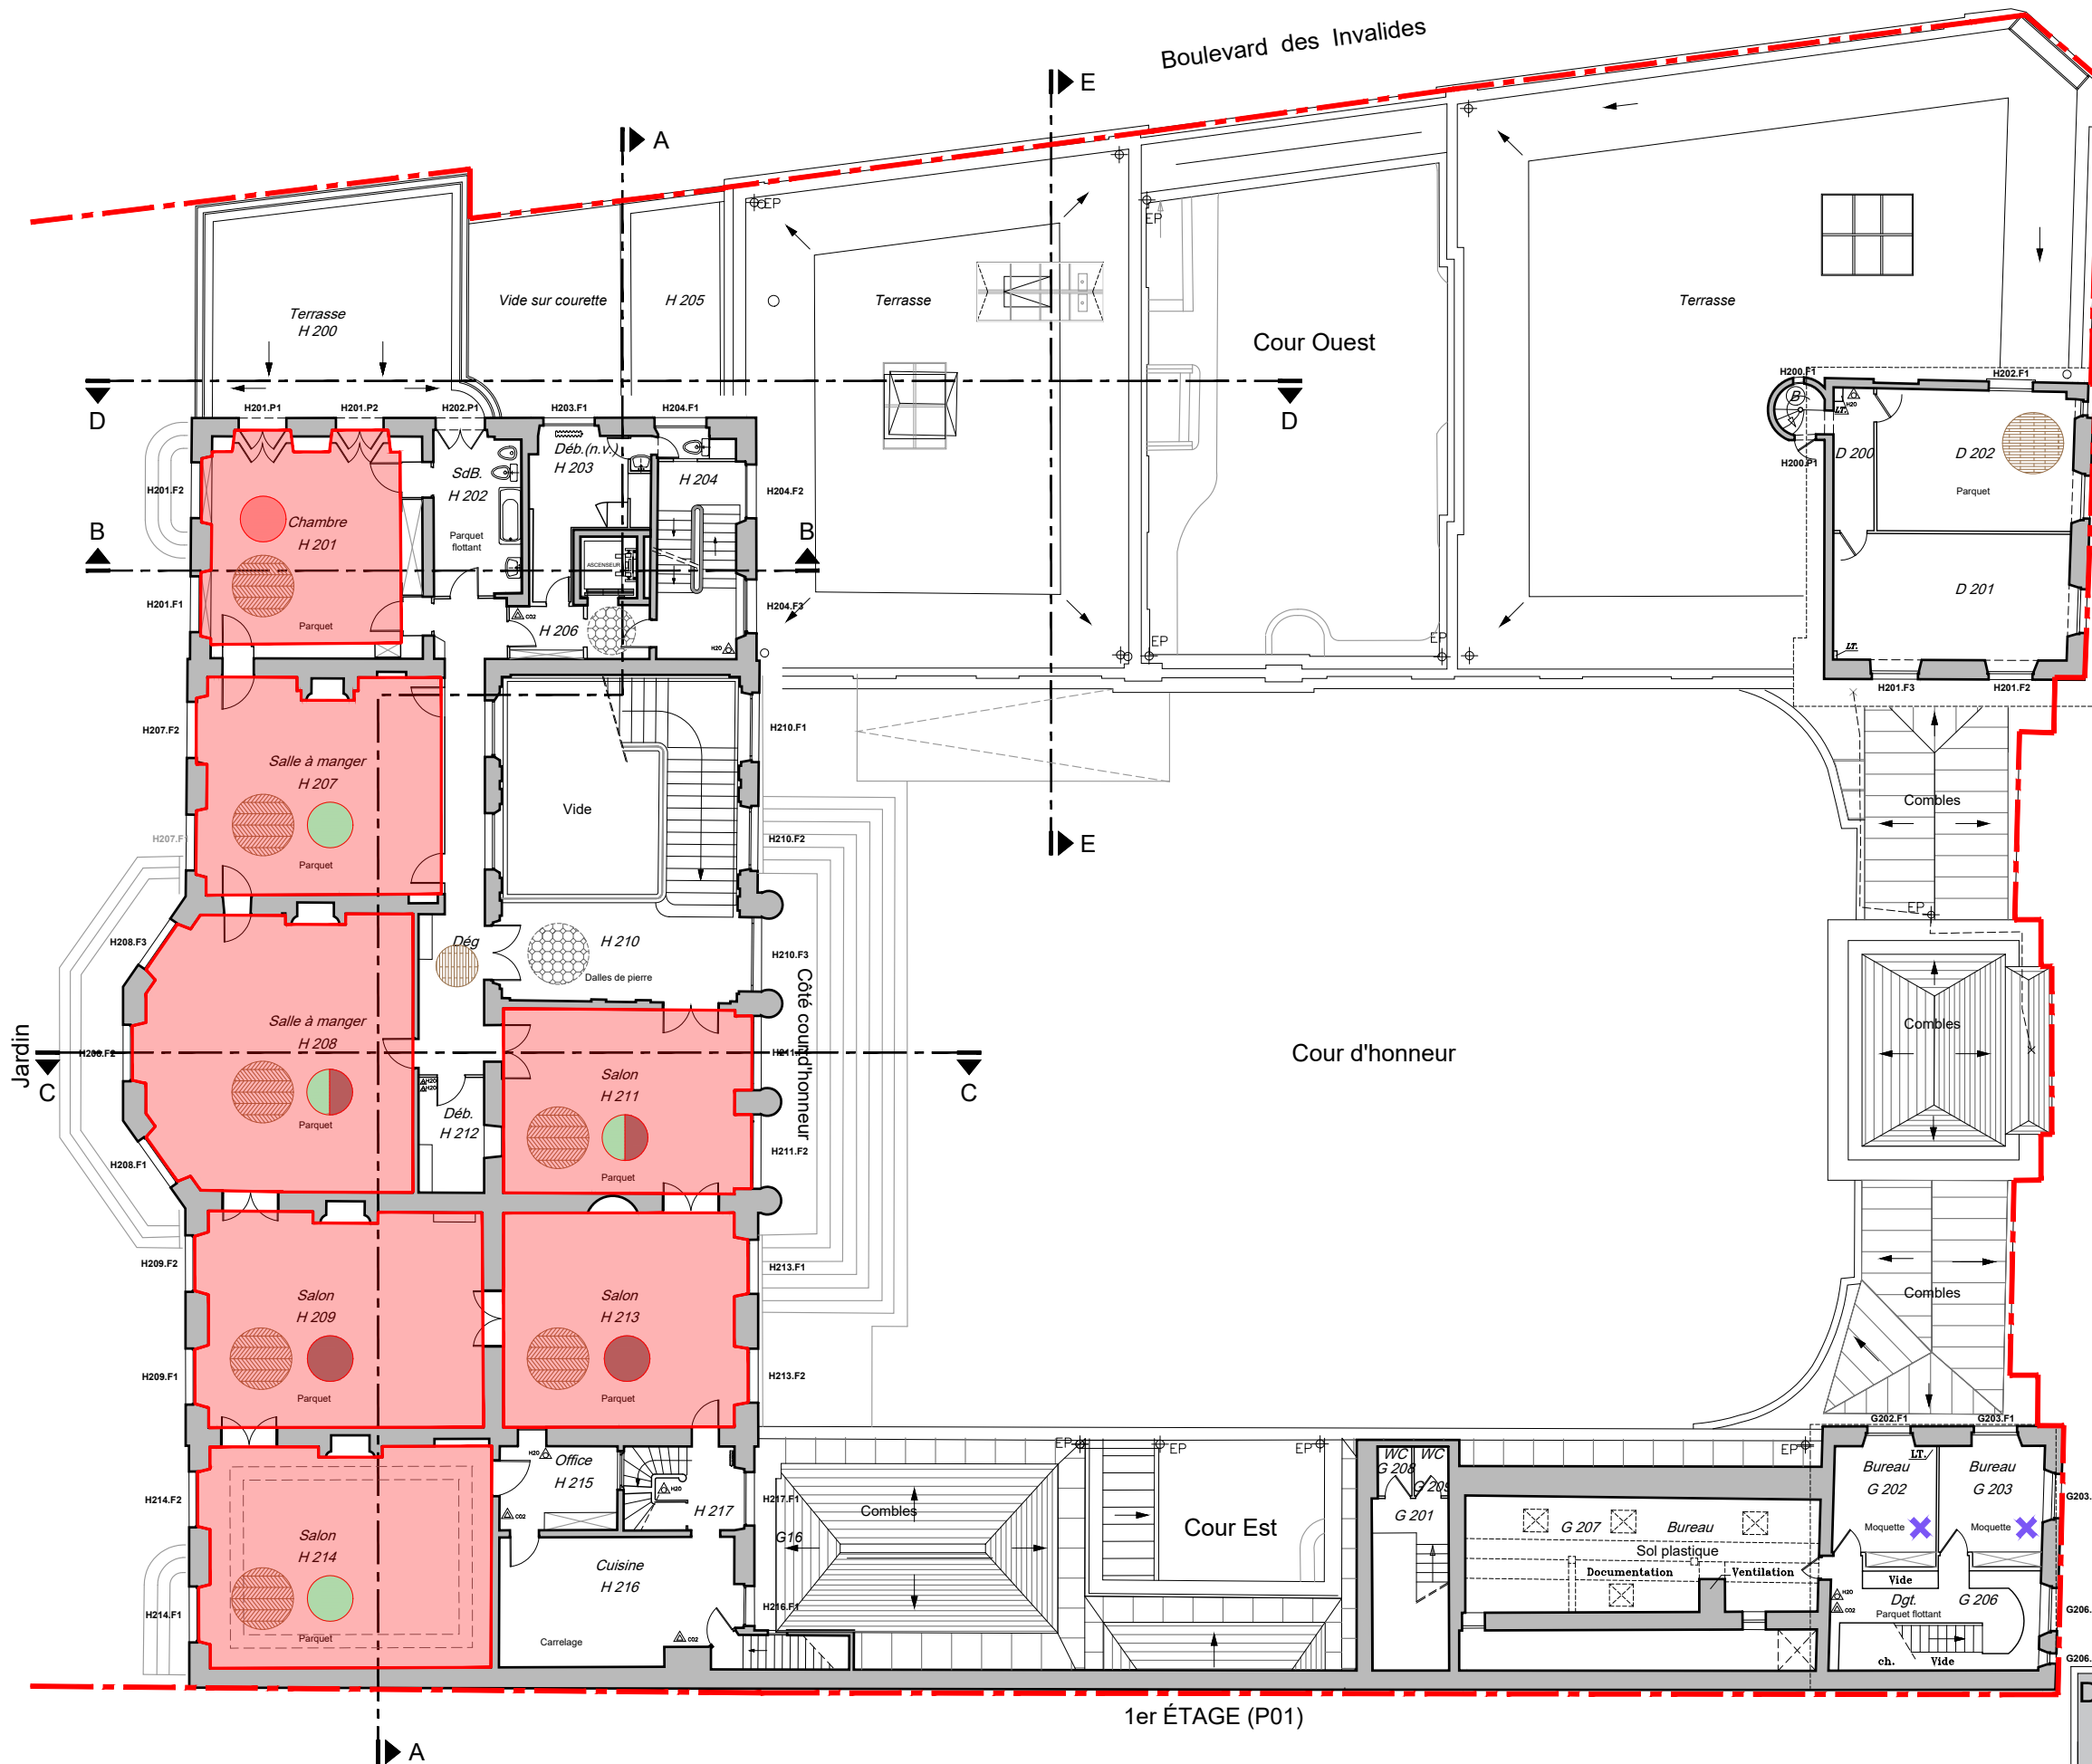
Plan premier étage-EA
(ancien 2e étage)

- H201**
- Dégâts des eaux : panneaux fendus, lacunes et écailles de peintures, gonflement du tissu tendu au-dessus de la porte
 - Reprise de la peinture des faux-lambris
 - Parquets neufs (2014)
- H207**
- Reprise de la peinture des faux lambris
 - Remplacement des tentures murales
 - Parquets restaurés partiellement avec dépose (2014)
- H208**
- Lacunes et fissures de l'encadrement du miroir
 - Altération des peintures des boiseries
 - Parquets restaurés avec dépose (2014)
- H209**
- Miroir en mauvais état
 - Parquets restaurés avec dépose
 - Plafonds restaurés (2014)
 - Ecailles de peinture sur le trumeau au-dessus de la porte
- H214**
- Recherches stratigraphiques effectuées sur le panneau au-dessus de la porte

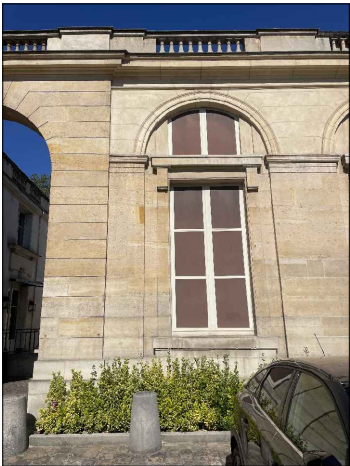
- Détail façade Cour d'Honneur Nord
- Fausse fenêtre, perte de décors
 - Appui et joint pierre, perte de matière et salissures, perte enduit d'harmonisation
 - Balustrade et corniche, traces d'humidité

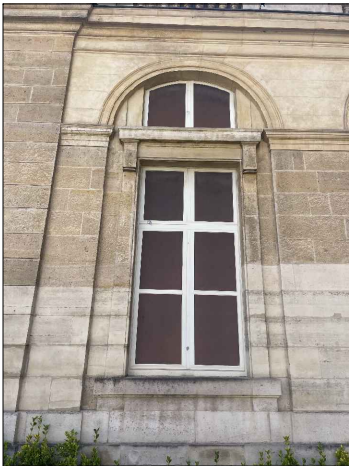
- Détail façade courette Nord
- Fausse fenêtre, perte de décors
 - Appui et joint pierre, perte de matière et salissures, perte enduit d'harmonisation
 - Balustrade et corniche, traces d'humidité

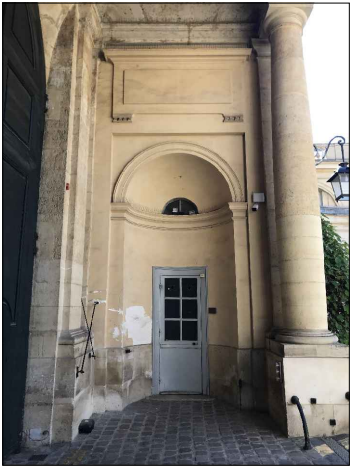
- Porche d'entrée
- Perte d'enduit
 - Socle pierre, traces d'humidités et salissures
 - Colonne, salissures
 - Pierre, perte d'enduit d'harmonisation

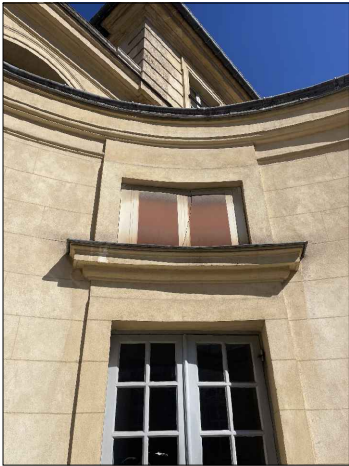
- Aile Ouest porche d'entrée
- fausse fenêtre, perte de décors
 - Enduit, Trace d'humidité

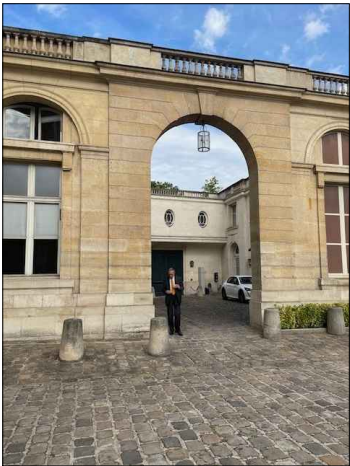
- Arcade vers cour Ouest
- Balustrade, trace d'humidité et salissures
 - Socle pierre, remontée d'humidité

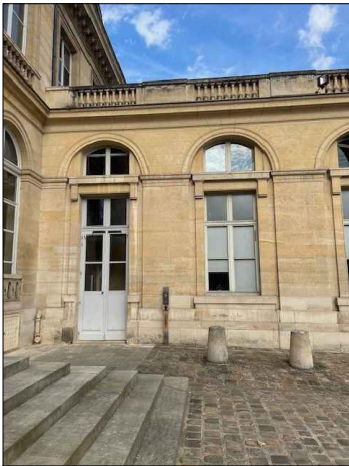
- Détail façade es sur cour d'honneur
- Balustrade, trace d'humidité et salissures
 - Socle pierre, remontée d'humidité
 - Emmarchement, salissures

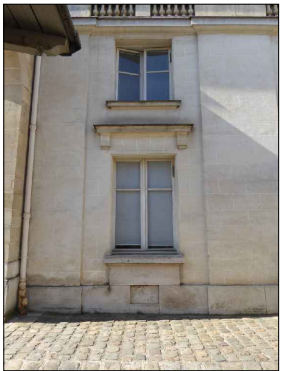
Détail façade courrette Ouest

- Socle pierre: traces d'humidité
- Appui baie: salissures

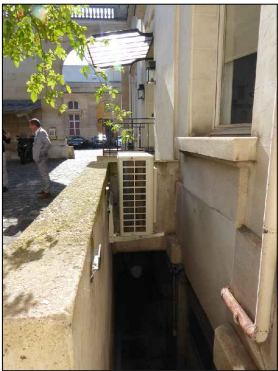
Détail façade courrette Ouest

- Garde corps: mousses et lichens
- Appui baie: salissures

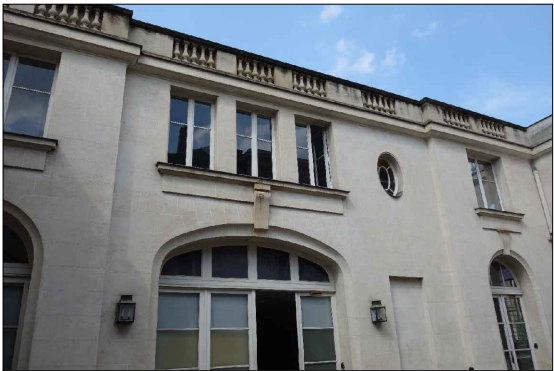
Détail façade courrette Nord

- Balustrade: salissures
- Appui baie: salissures

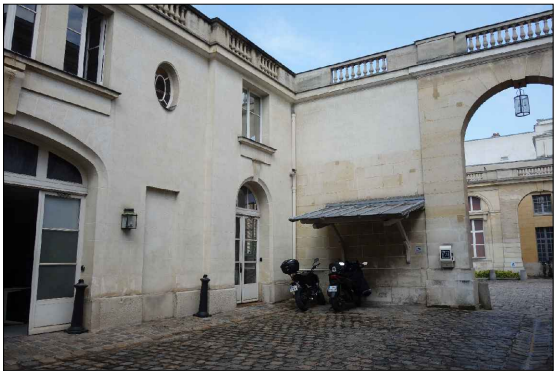
Détail façade courrette Est

- Balustrade: salissures
- Mur de clôture: remontée d'humidité, perte d'enduit

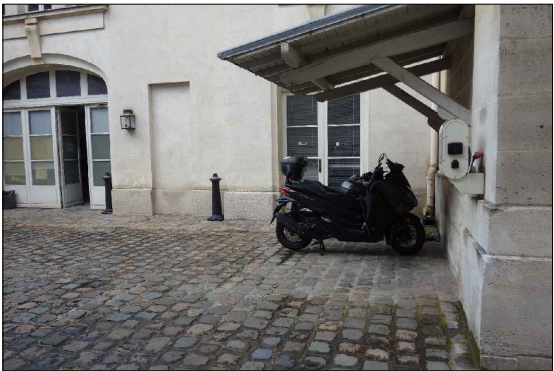
Pavés cour Ouest

- Mousse, lichen
- Défauts de planéité, zone de rétentions d'eau

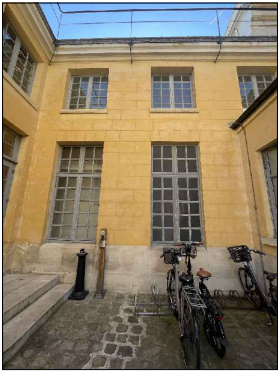
Détail façade courrette Sud

- Socle pierre, remontée capillaire
- Enduit, perte de matière
- Enduit, traces d'humidité

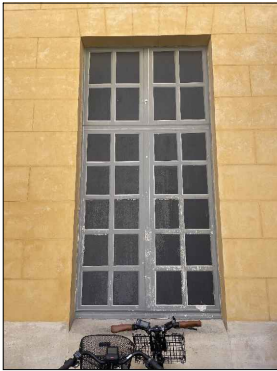
Détail façade courrette Sud

- Fausse fenêtre, perte de décors

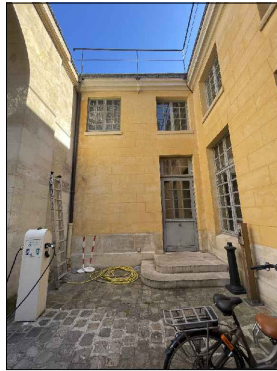
Détail façade courrette Nord

- Fausse fenêtre, perte de décors
- Enduit, perte de matière
- Enduit, traces d'humidité

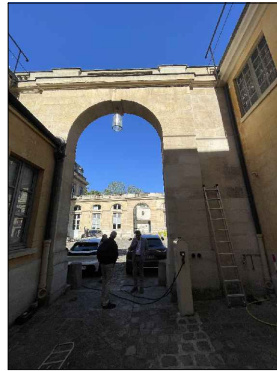
Détail façade courrette Est

- Enduit, perte de matière
- Pierre, traces d'humidité

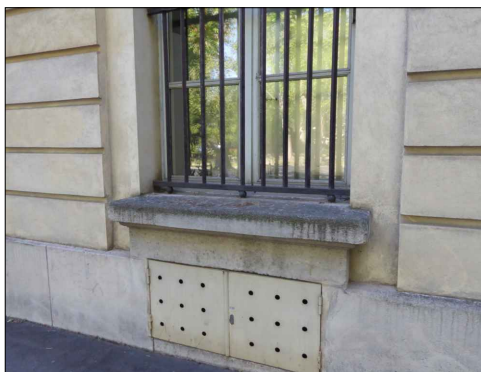
Façade, boulevard des Invalides

- Appui de baie: salissures et coulures liées à la pollution
- Socle pierre : traces d'humidité

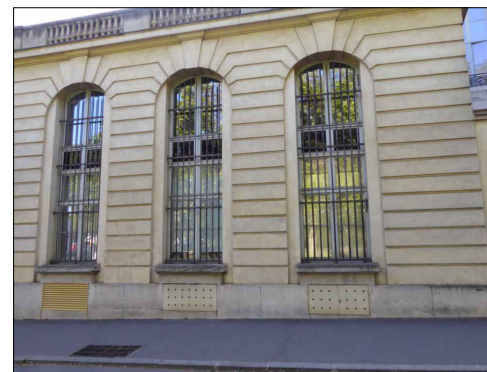
Façade, boulevard des Invalides

- Balustrade: salissures et coulures liées à la pollution
- Socle pierre : traces d'humidité

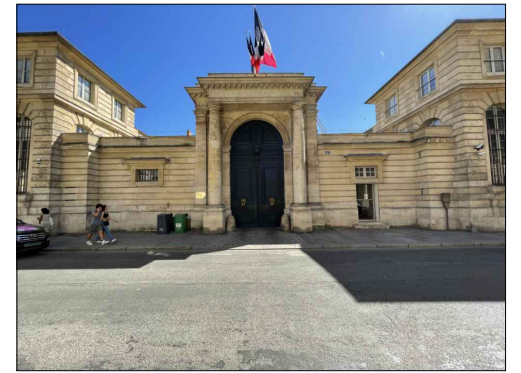
Portail rue de Grenelle

- Appui de baie: salissures et coulures liées à la pollution
- Perte de matière des enduits plâtre
- Remontée d'humidité au droit des socles pierres
- Traces d'humidités et coulures au droit des corniches

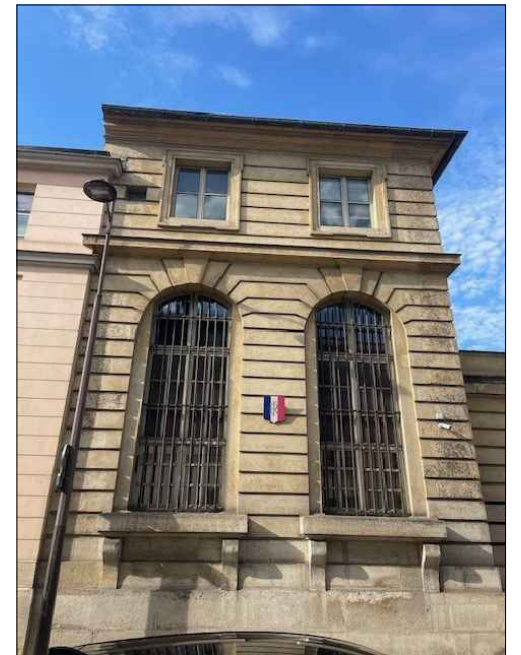
Pavillon Est rue de Grenelle

- Appui de baie: salissures et coulures liées à la pollution
- Perte de matière des enduits plâtre
- Salissure des pierres de chaînage, disparition des enduits

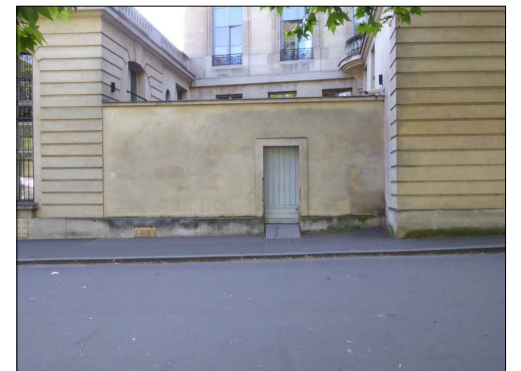
Mur courette, boulevard des Inavvides

- Remontées d'humidité dans le socle et traces d'humidité
