**Pré-Rapport de repérage des matériaux et produits contenant de l'amiante avant réalisation de travaux dans un immeuble bâti**

**Nom du site :** Hôtel du Châtelet

Immeuble de bureaux : Hôtel du Chatelet  
127 rue de Grenelle  
75007 PARIS 7EME ARRONDISSEMENT

**Référence du rapport :** 10139640/S14.25.2.R

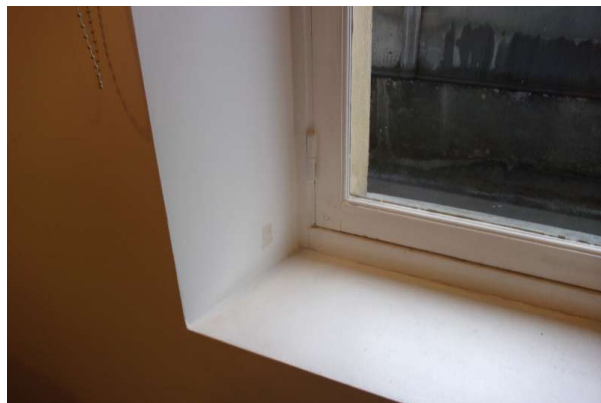
Prélèvement - P013 : R+2 / G206 - Mastic- (Absence d'amiante)

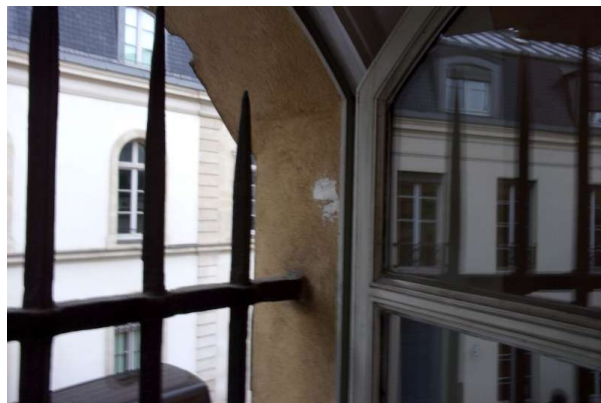
Prélèvement - P019 : R+1 / G118 - Joint de vitrage- (Absence d'amiante)

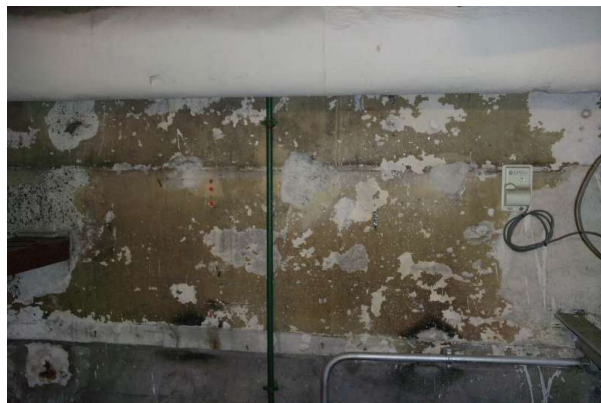
Prélèvement - P025 : R-1 / S11 - Enduit- (Absence d'amiante)

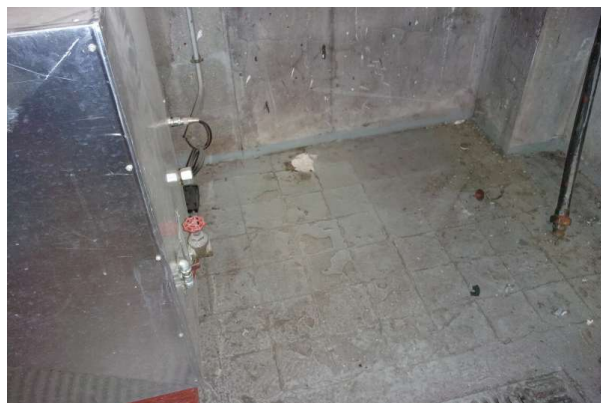
Prélèvement - P029 : R-1 / S10 - Colle de carrelage- (Absence d'amiante)

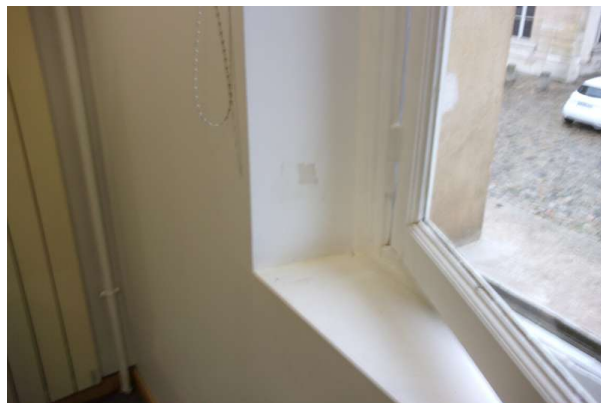
Prélèvement - P031 : R+1 / G104 - Enduit- (Absence d'amiante)

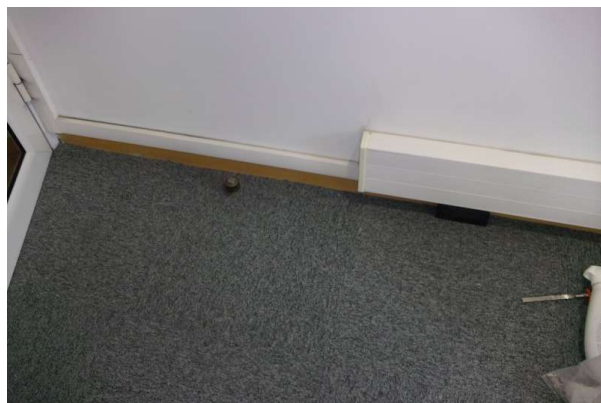
Prélèvement - P035 : R+1 / G104 - Rebouchage- (Absence d'amiante)

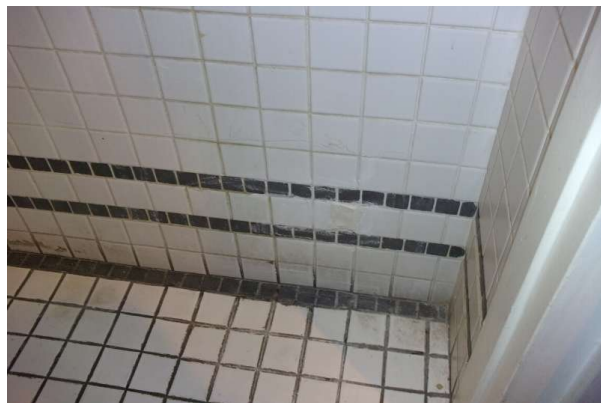
Prélèvement - P037 : R+2 / G208 - Colle de faïence- (Absence d'amiante)

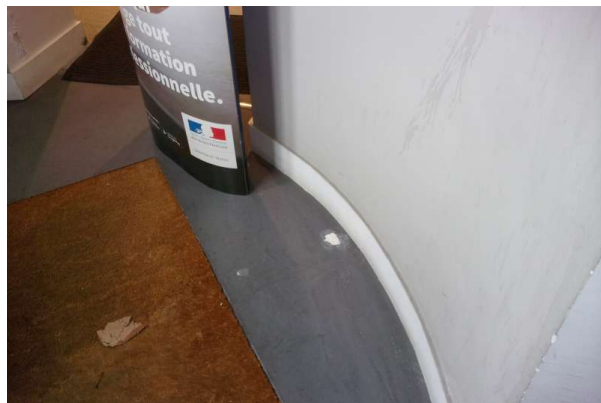
Prélèvement - P049 : R+0 / G5 - Ragréage- (Absence d'amiante)

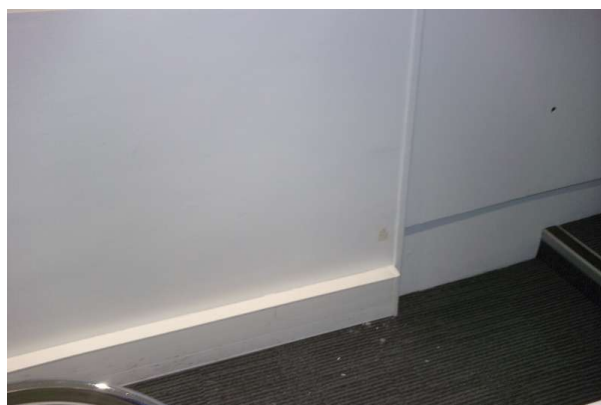
Prélèvement - P053 : R+0 / G7 - Rebouchage- (Absence d'amiante)

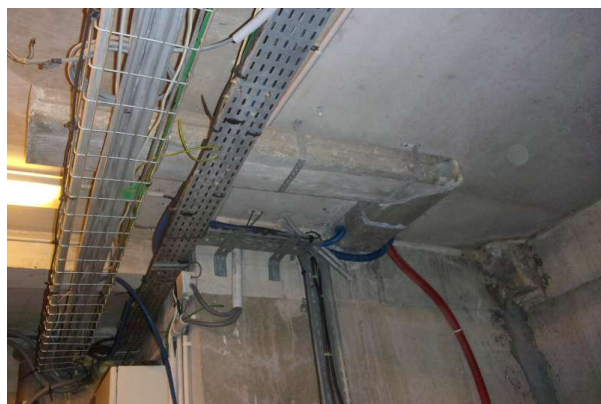
Prélèvement - P441 : R-1 / S36 - Conduit- (Présence d'amiante)
