RAPPORT D'INVESTIGATIONS

**HOTEL DU CHATELET
127 RUE DE GRENELLE
PARIS 07**

AUDIT DES RESEAUX ENTERRES AVEC MISSION DE CURAGE

Maitre d'ouvrage			
Ministère des solidarités et de la santé, Ministère du travail, Ministère de l'éducation nationale, Ministère des sports 14, avenue Duquesne 75007 Paris			
Affaire	Date	Établi par	Vérifié par
17.028.07	Mars 2018	Pierrick Winocq	Jérémy Hahn

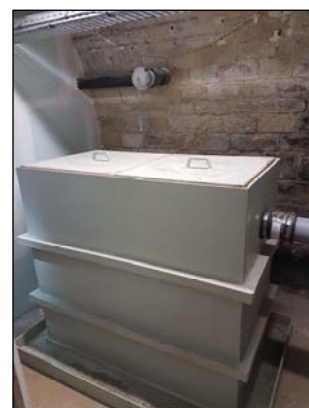
Un bac dégraisseur est présent sur le site (*photos ci-contre*), situé au sous-sol dans la salle S24. Il collecte les eaux de cuisine et de plonge du restaurant, sa contenance est d'environ 1 m³.

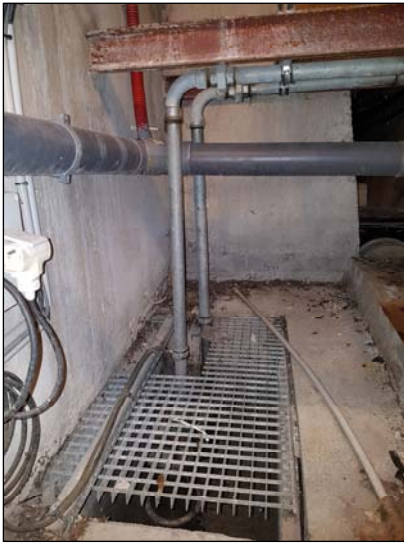
Poste de refoulement salle S36, d'environ 0,4 m³, il reprend les eaux de ruissellement de la salle.

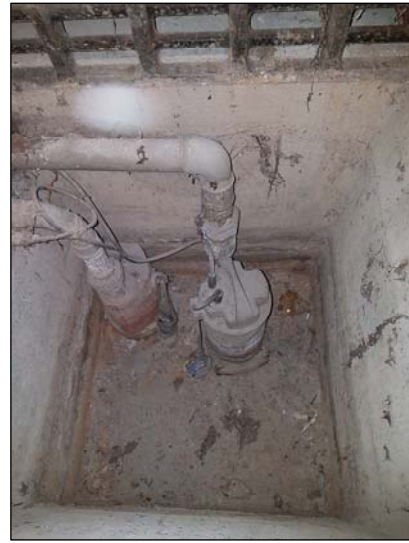
Poste de refoulement salle S36, d'environ 0,25 m³, il reprend les eaux de ruissellement de la salle.

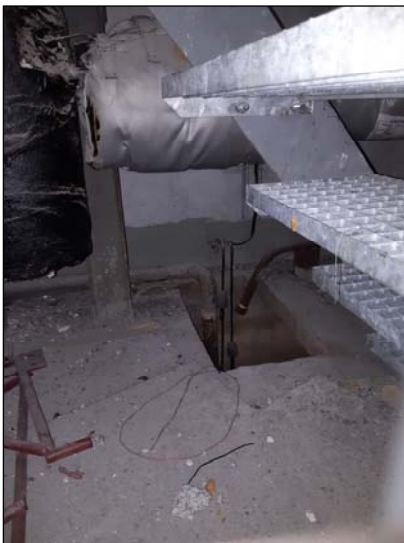
Poste de refoulement salle S3, il reprend les eaux de ruissellement de la salle et une purge.

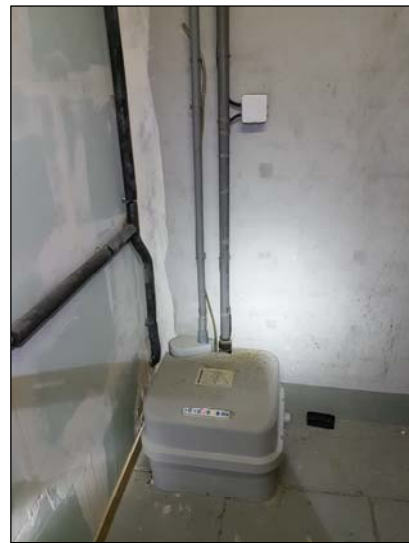
Poste de refoulement hors-sol salle S3, il reprend les eaux des WC (S9).

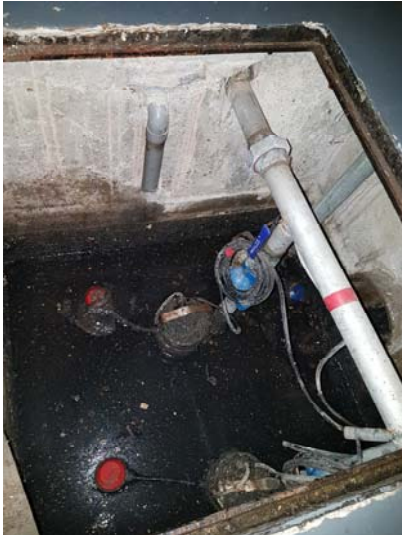
Poste de refoulement salle S7, il reprend les eaux des sanitaires hommes et femmes, et des siphons de sol.

Concernant le poste de refoulement situé dans le vestiaire des femmes (salle S7), nous conseillons la mise en place d'un tuyau fixe entre le poste de relevage et la rue afin de faciliter l'entretien, comme il en existe pour le bac dégraisseur (*photo ci-contre*).

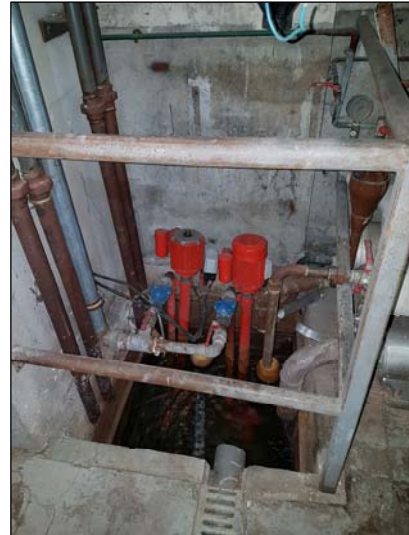
Poste de refoulement salle S11, il reprend des purges de la chaufferie ainsi que les eaux des sanitaires (S12).

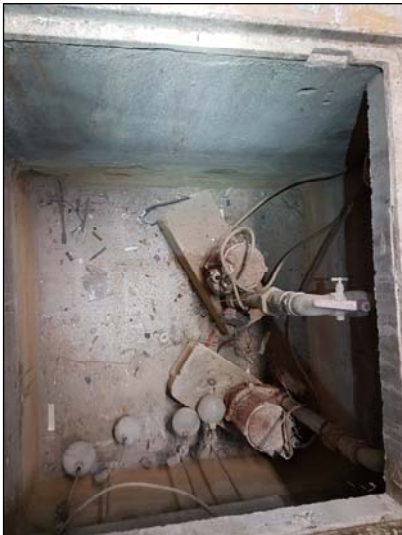
Poste de refoulement salle S28, il reprend les eaux de ruissellement de la salle.

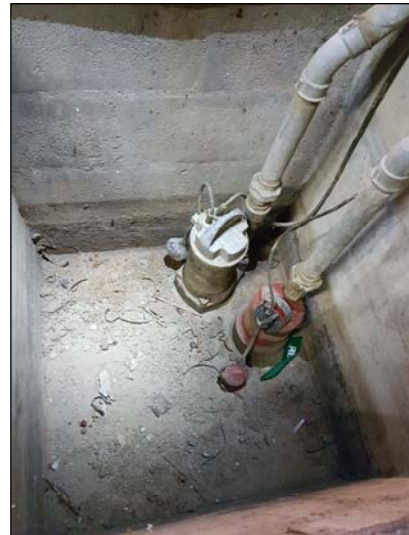
Poste de refoulement salle S24, il reprend les eaux de ruissellement de la salle.

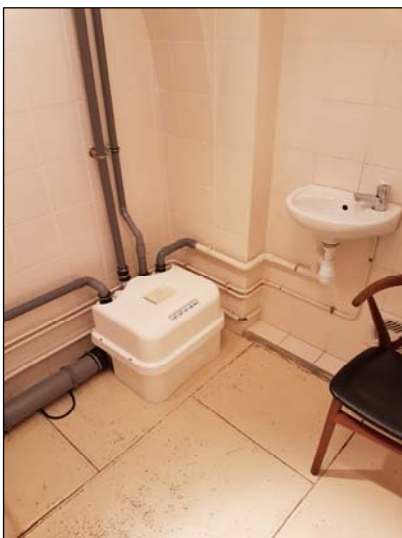
Poste de refoulement hors-sol salle S29, il reprend les eaux des sanitaires.

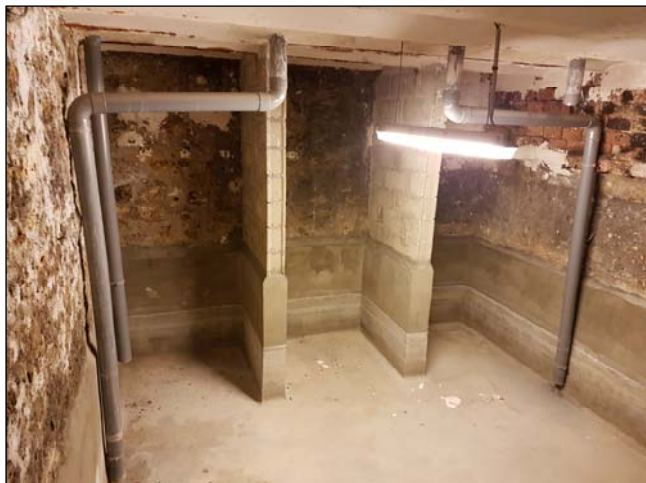
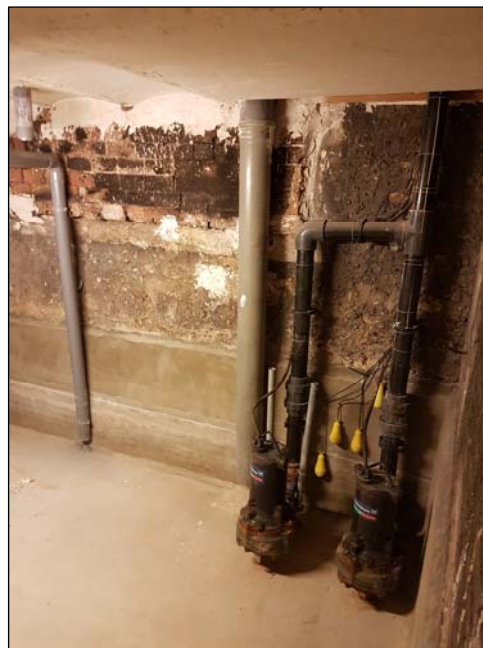
Une importante fosse est présente au niveau -2, sous la salle S13. Cette fosse est équipée de 2 pompes de refoulement permettant l'évacuation des eaux en cas d'inondation.

Dans cette fosse, on note les tuyaux d'arrivée des siphons de sols du niveau R-1 du bâtiment principal.

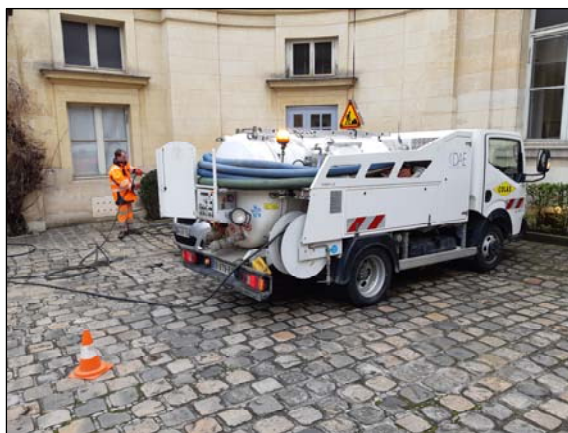
Globalement le réseau ne présentait pas un encrassement trop important. Néanmoins, certaines zones présentent des dépôts dur incrustés (calcaire, béton, ...), s'étant accumulés avec le temps et ne partant pas au curage.

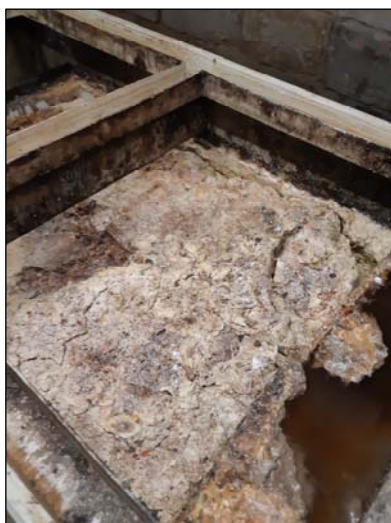
*Bac dégraisseur rempli
Canalisation d'arrivée quasi-
totalement obstruée*

Le peu ou pas d'entretien de ce bac dégraisseur entraîne des dépôts de graisse solidifiée (photos au paragraphe 3.4), obturant progressivement la colonne d'arrivée, mettant en évidence la fuite sur la colonne vue au paragraphe précédent, et pouvant occasionner des odeurs.

Nous préconisons donc un entretien régulier du bac dégraisseur via un contrat d'entretien. Au vu de l'entretien actuel et de l'état de celui-ci, il serait judicieux d'effectuer un pompage et nettoyage tous les 2 mois pour commencer. Lors de ce pompage, la société mandatée pourra vérifier si cette fréquence est suffisante, ou un réglage sera peut-être à effectuer.

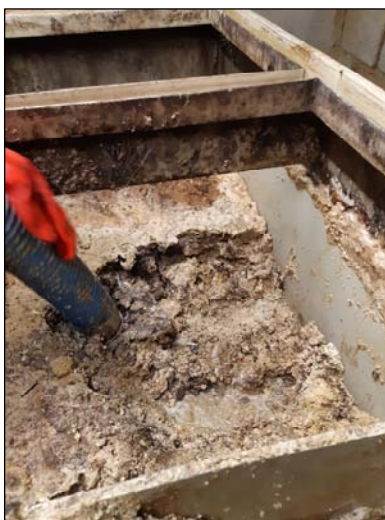
*Pompage en cours
Dépôt important de graisse
solidifiée*

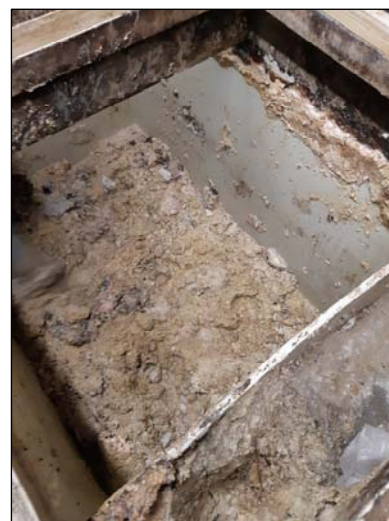
*Pompage en cours
Dépôt important de graisse
solidifiée*

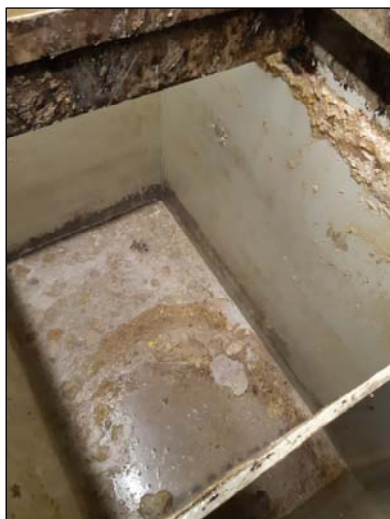
Fin du pompage

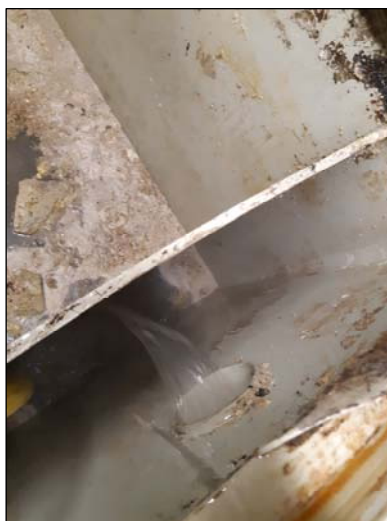
*Canalisation d'arrivée
débouchée*

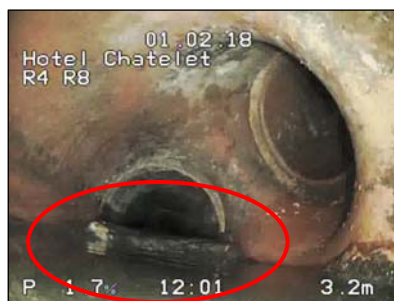
Les canalisations enterrées sous la cour sont en grès, datant probablement du début du XX^e siècle. Ces canalisations sont très dégradées, elles présentent des anomalies (fissures multiples, dépôts durs incrustés, ...) ne garantissant plus leur étanchéité ni un bon écoulement.

Dépôt dur incrusté (entre 25 et 50 %) sur l'ensemble de la canalisation entre R4 et R8

A partir de cette codification, nous vous préconisons le remplacement des canalisations indiquées en rouge. Les canalisations indiquées en orange pourront être remplacées dans un second temps en fonction de leur dégradation dans le temps.

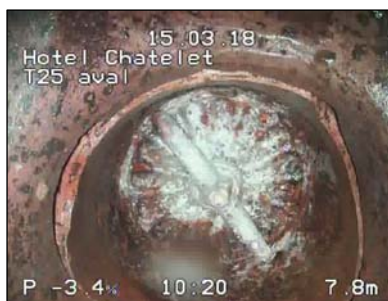
Fissure circulaire ouverte au niveau d'un té de visite

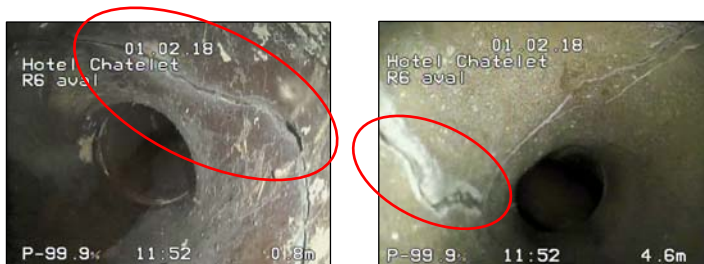
- Canalisation entre R6 et le collecteur (côté entrée ministre) avec de multiples fissures ouvertes (photos ci-dessous),

On envisagera donc impérativement le remplacement de ces collecteurs avec la pose de nouveaux fourreaux pour les réseaux secs et humides avant de refaire la surface de la cour et sa structure de voirie.

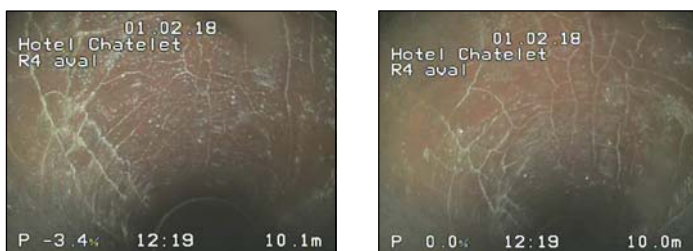
- Canalisation entre R4 et R1 (centre cour d'honneur) avec un maillage de multiples fissures en voûte sur un élément (photos ci-dessous),

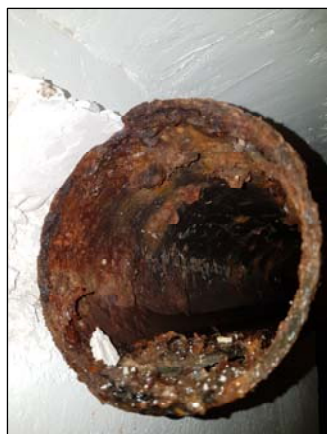
Les canalisations en élévation dans les sous-sols sont principalement en fonte d'âge différent. De ce fait, elles présentent une usure plus ou moins importante (corrosion, dégradation du revêtement, dépôt de calcaire).

Corrosion et dégradation du revêtement au niveau du té de visite T17

Aucun remplacement n'est à prévoir dans l'immédiat, il conviendra de surveiller leur état et la venue d'éventuels problèmes (marques de corrosion extérieure, engorgements réguliers,...) pour les remplacer.

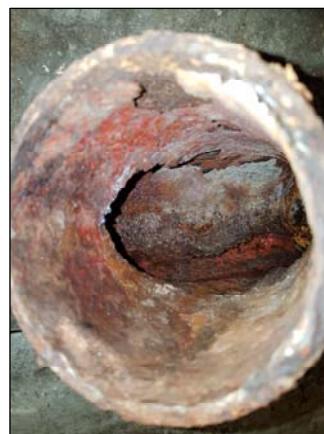
Corrosion et dégradation du revêtement au niveau de la culotte remplacée par le té de visite T27

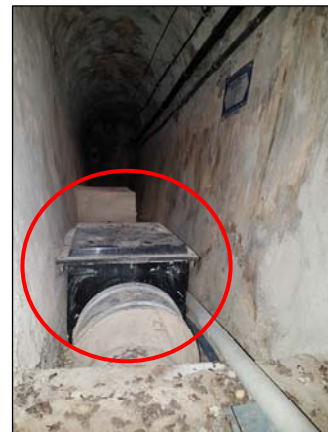
Le réseau d'assainissement du site présente un clapet anti-retour en limite de propriété (photo ci-contre) répondant à ces critères. Il conviendra de l'ouvrir à minima une fois par an pour le nettoyer et l'entretenir.

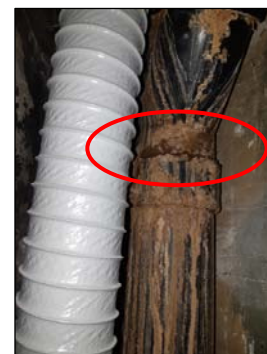
- Une légère fuite sur la colonne de cuisine EU15 au niveau RDC dans le coffrage des sanitaires G18 (photo ci-dessous). Cette fuite a été plus active au vu des coulées existantes. Il conviendra de réparer cette fuite.
- Un dépôt de calcaire incrusté dans la colonne EU19, à 11 m de hauteur à partir du té de visite du RDC. Ce dépôt n'est pas décollable au hérisson manuel. Il conviendra de remplacer l'élément à ce niveau.
