MISE À JOUR DE L'ÉTUDE DES ARBRES

**MINISTÈRES SOCIAUX
HÔTEL DU CHÂTELET
127 RUE DE GRENELLE**

PARIS 7^E

Juillet 2024

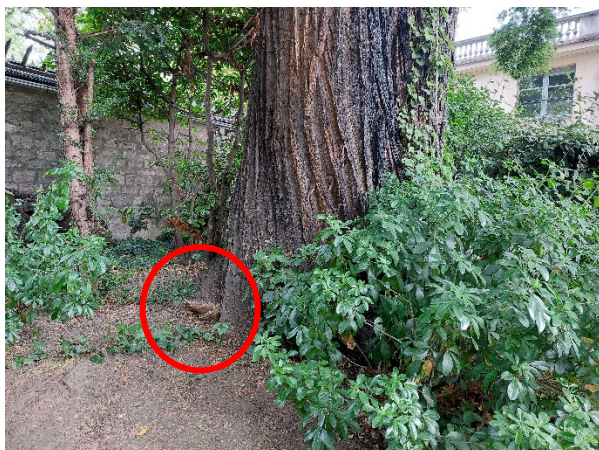
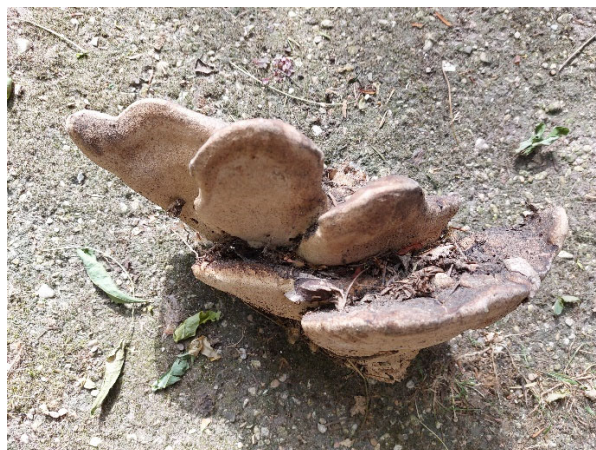
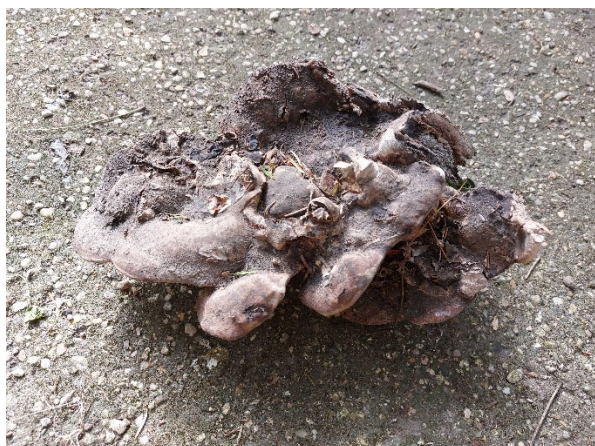
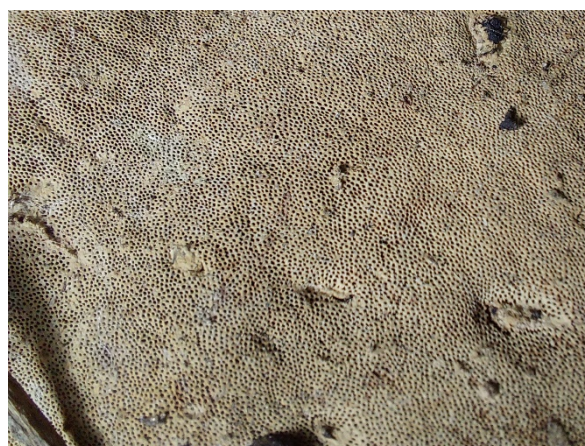
Le sporophore d'un champignon a été retrouvé au pied du sophora. Il a été arraché, mais une marque de l'ancrage du champignon est encore visible au collet, côté sud. Le sporophore étant ancien, l'identification de l'espèce du champignon est très difficile. Nous suspectons soit *Fomitopsis pinicola* (polypore marginé, champignon induisant une pourriture rouge très active du bois de cœur), soit *Ganoderma resinaceum* (ganoderme résineux, champignon induisant une pourriture blanche du bois de cœur). Ces deux champignons sont dangereux. La frappe au maillet ne met pas en évidence de dégradation interne importante et généralisée à l'ensemble du collet à ce jour. Néanmoins, **nous préconisons la réalisation de sondages au pénétromètre au collet dans 3 ans au plus tard.**

Sophora n°1 : sporophore d'un champignon retrouvé au collet

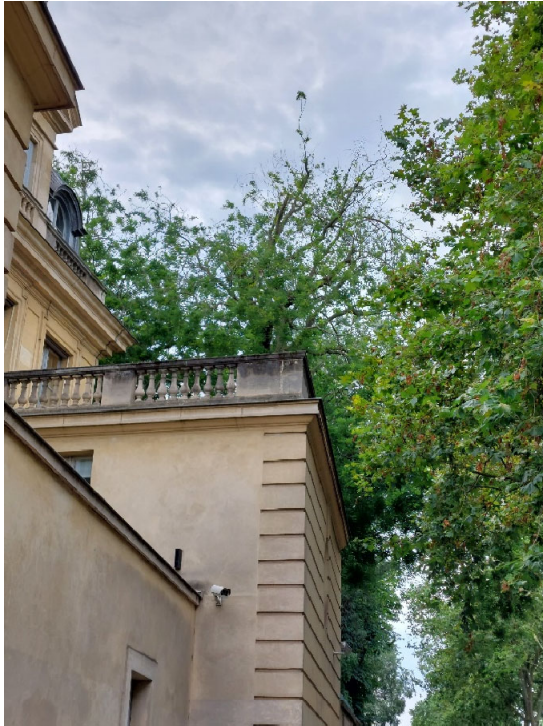
La descente de cime se poursuit. On observe de nouvelles branches mortes dans le houppier. **Ces branches mortes doivent être supprimées.**

Sophora n°1 : l'affaiblissement de l'arbre se poursuit

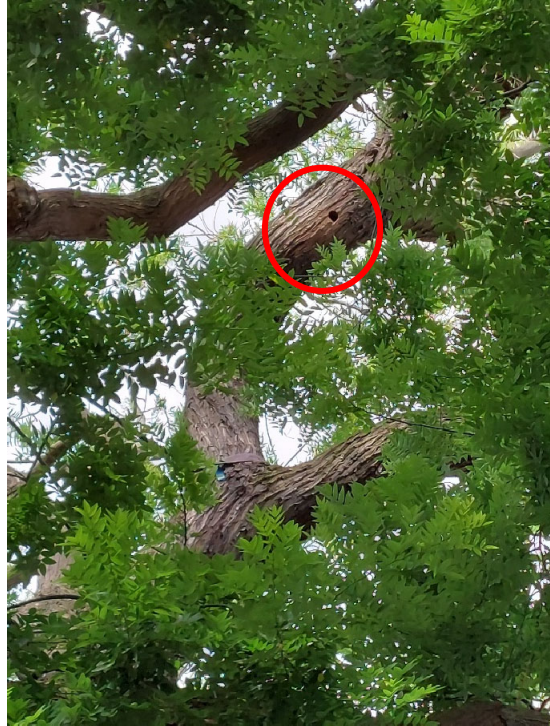
Sophora n°1 : trou de pic dans une branche déjà bien réduite

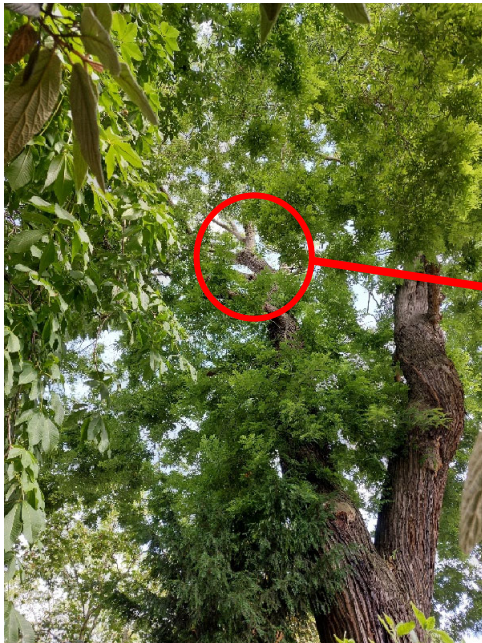
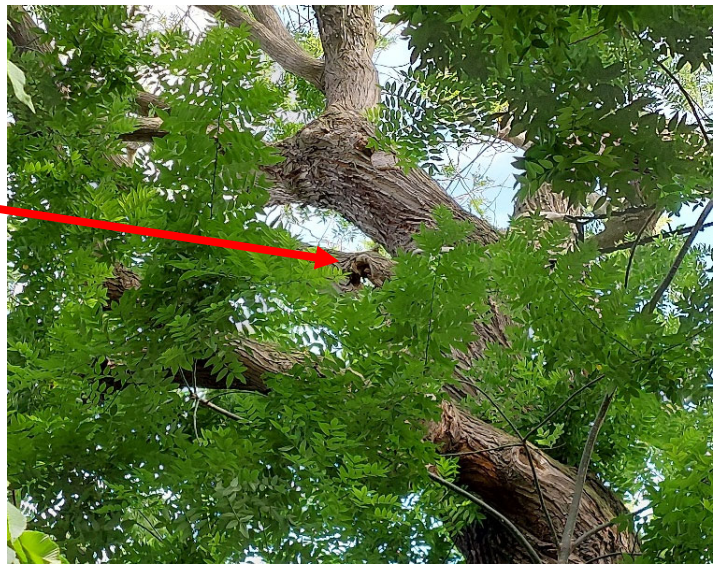
Sophora n°1 : branche creuse de part en part

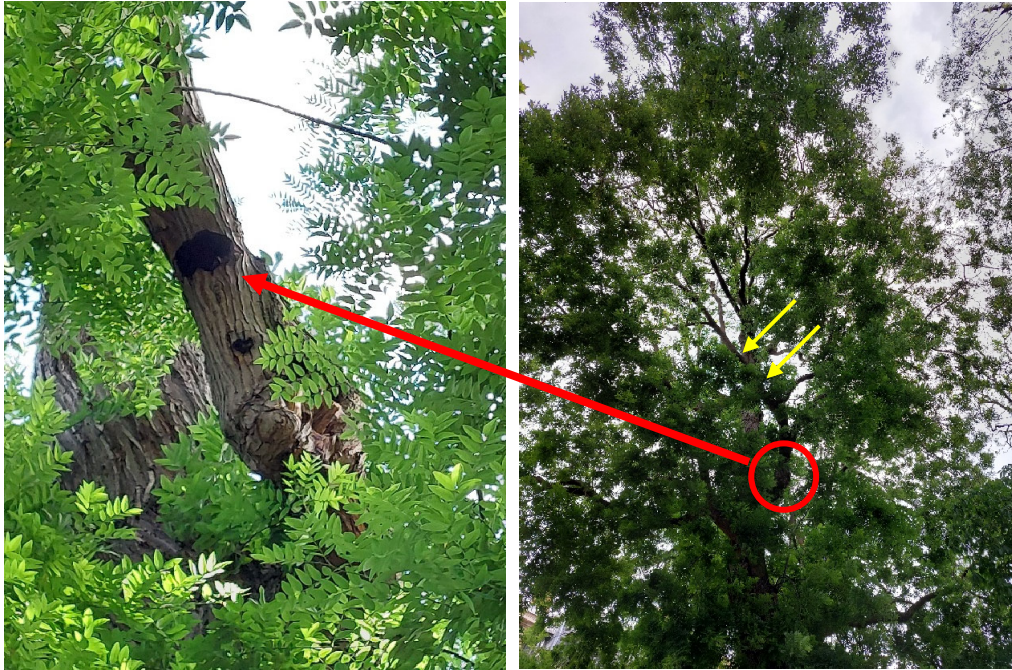
Sophora n°1 : sporophores du champignon Inonotus hispidus sur une branche, la branche (flèches jaunes) doit être allégée par défourchage en tête

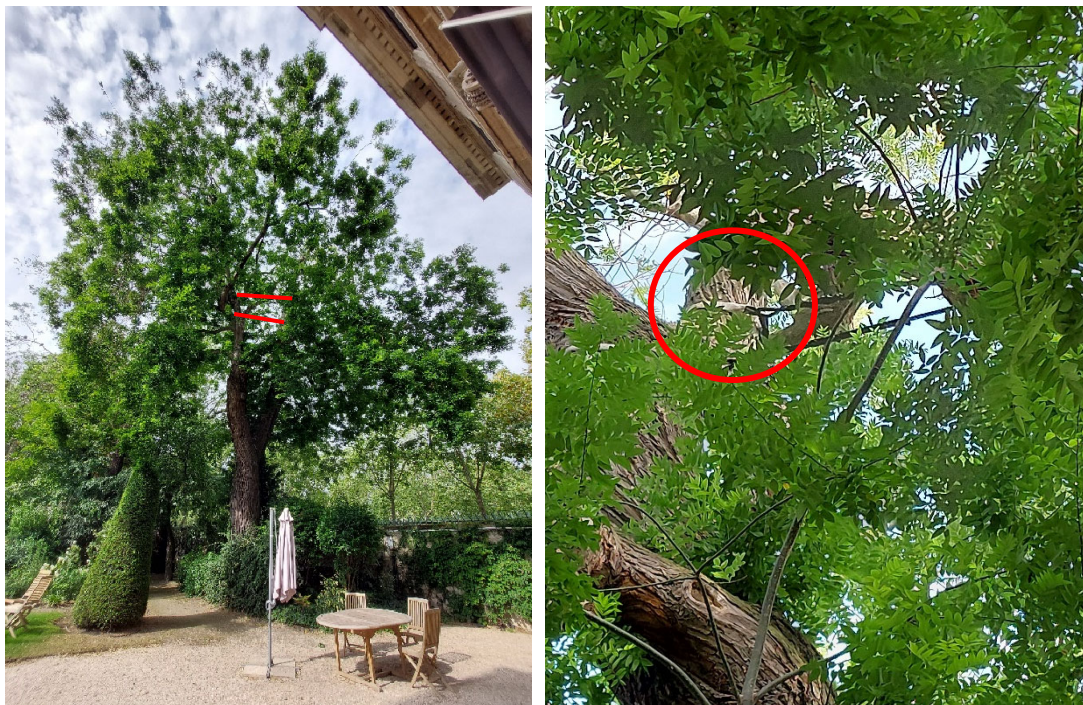
Les sangles d'un des haubans mis en place dans le houppier sont couvertes de mousse. Le hauban semble très tendu. Il est probable que ce hauban soit ancien. Une des sangles d'un hauban est bloquée au niveau d'une fourche. S'ils continuent de croître, les axes de la fourche peuvent être gênés par cette sangle. De plus, un des haubans a été fixé au niveau de la branche avec un trou de pic. Il est déconseillé de fixer un hauban sur un axe fragilisé.

Sophora n°1 : système de haubans mis en place dans l'arbre, difficilement observable depuis le sol (mis en évidence par des traits rouges sur la photo de gauche) – l'angle entre la sangle et l'épissure semble un peu trop obtus (cercle rouge)

Le système de haubanage doit être revu.

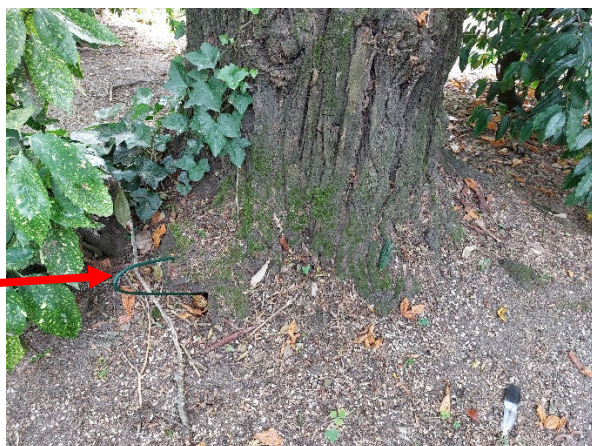
Pour rappel, en 2021, il avait été mentionné : « Ce sophora signalé dès 2017 comme raccourci en tête avec probable pourriture interne, a visiblement souffert des dernières saisons climatiquement difficiles. Il marque désormais des mortalités en cime et témoigne d'un irréversible dépérissement. L'insertion de son houppier se fragilise en raison de la pourriture sommitale infestée de polypores hispides (*Inonotus hispidus*) ». En 2024, le dépérissement se poursuit. **Cet arbre ne présente pas d'intérêt de conservation dans le cadre de travaux. Nous préconisons son abattage.**

Sophora n°2 : cavité au collet (tige métallique enfoncée dans le collet par une ouverture, flèche rouge)

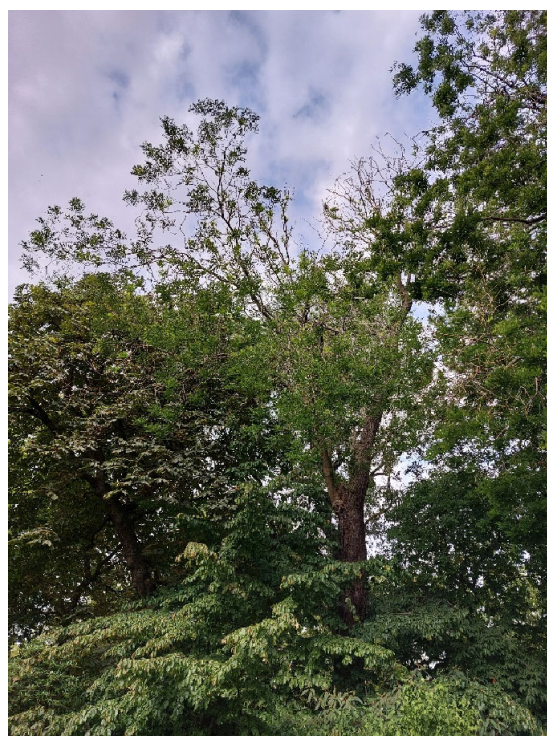
Sophora n°2 : le dépérissement se poursuit

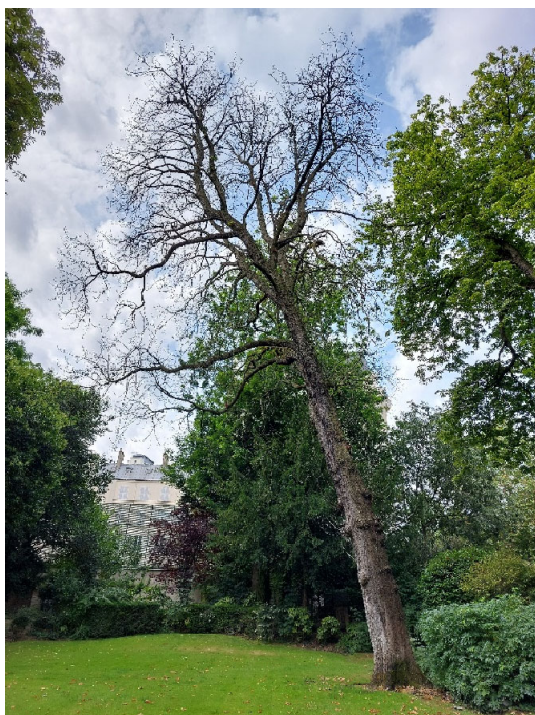
En 2021, le marronnier n°5 ne présentait pas d'anomalie significative. En 2024, il est quasiment mort. On observe de nombreux sporophores de coprin au pied de l'arbre (champignon saprophyte décomposant le bois altéré). Ces derniers se développent sur le système racinaire du marronnier. Le bas du tronc est dégradé par un autre champignon (jeunes sporophores difficilement identifiables). La présence de trous de sortie de galeries d'insectes xylophages est constatée sur le tronc.

Il n'est pas à exclure que les récentes saisons climatiquement difficiles, couplées à un arrosage ponctuel intensif de la pelouse sur laquelle pousse l'arbre, aient contribué au stress et à l'affaiblissement du marronnier n°5.

Marronnier n°5 : arbre quasiment mort

Nous préconisons l'abattage rapide de cet arbre.

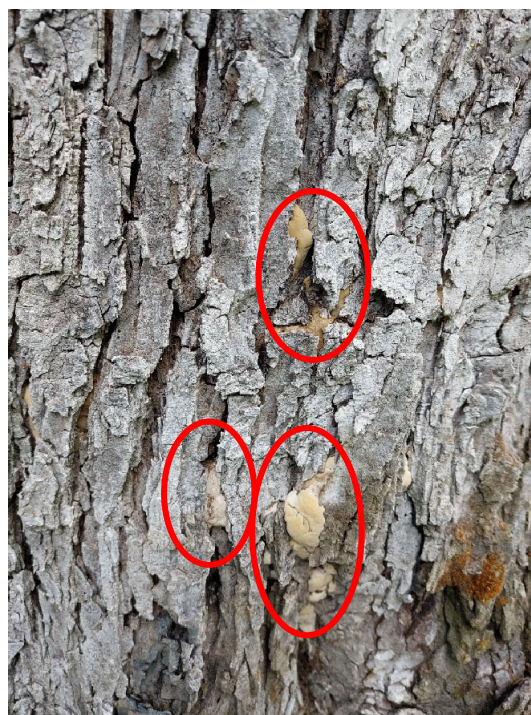
Marronnier n°5 : sporophores d'un champignon en bas de tronc

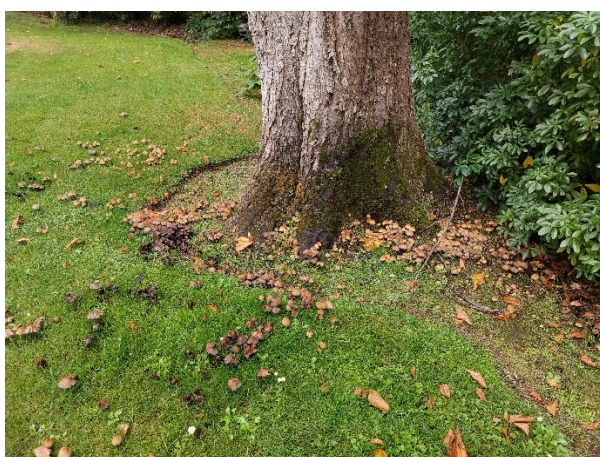
Marronnier n°5 : sporophores de coprin au pied de l'arbre

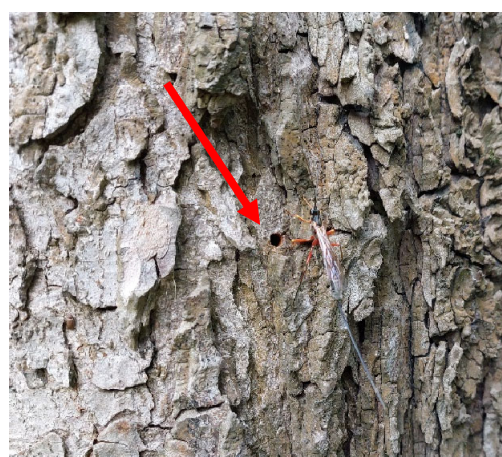
Marronnier n°5 : trous d'insectes sur tronc

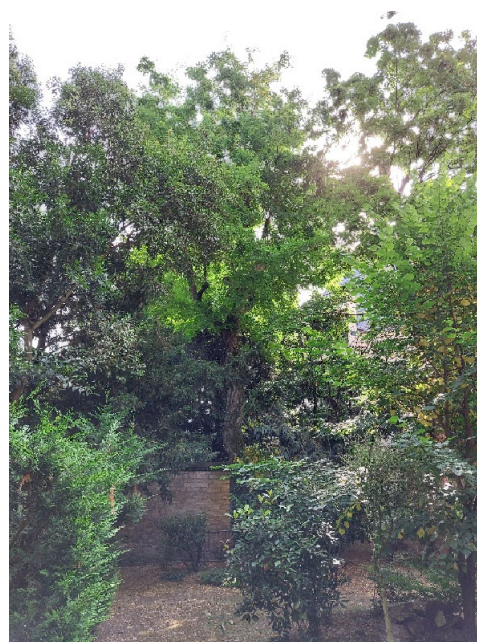
En 2021, le robinier n°7 était totalement dépérissant. Il avait été préconisé la suppression des branches mortes et des branches très fragilisées, a minima. En 2024, la vigueur de ce robinier s'est indéniablement améliorée. Le feuillage est dense et homogène. L'importante densité de son feuillage et de la végétation arbustive au pied de l'arbre ne permet pas une prise de recul suffisante pour observer l'ensemble du houppier. Néanmoins, il semble que le bois mort et les branches fragilisées aient été supprimés. On observe des plaies de réduction et de suppression sur les branches.

Robinier n°7 : amélioration de la vigueur

Nous préconisons le **suivi de l'évolution de la vigueur de cet arbre**, ainsi que des infections par *Fomitiporia punctata*. Le robinier n°7 peut être maintenu.

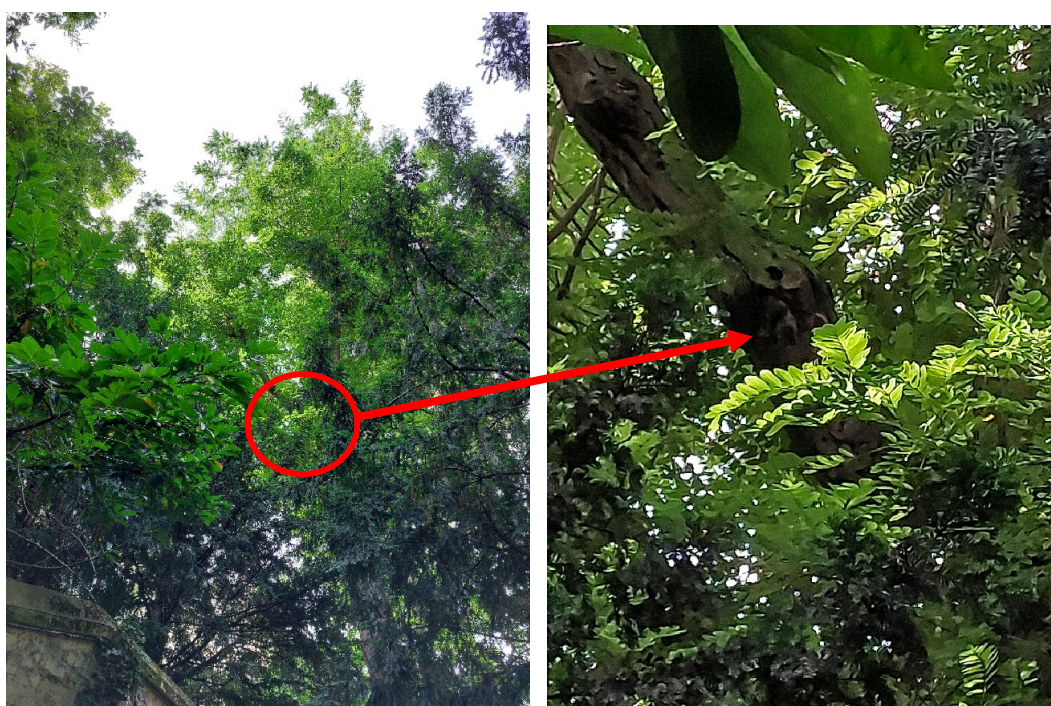
Des sporophores du champignon *Fomitiporia punctata* (phellin tacheté) ont été observés au niveau d'une plaie de suppression sur une branche en déport sur la parcelle voisine à l'est. Une infection par le même champignon est suspectée en tête d'une branche réduite. *Fomitiporia punctata* engendre une pourriture blanche active.

Robinier n°7 : infection d'une branche par le champignon Fomitiporia punctata

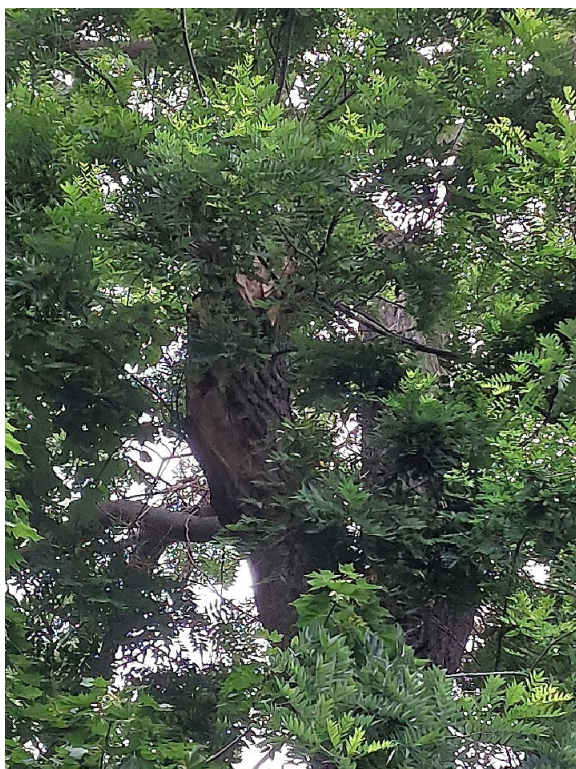
- Une charpentièrre orientée sud dont la tête s'est cassée.
- Une charpentièrre orientée nord avec une importante plaie d'arrachement et une branche insérée à l'arrière de la plaie. L'insertion semble solide depuis le sol. ➔

Sophora n°14 : charpentièrre arrachée en tête

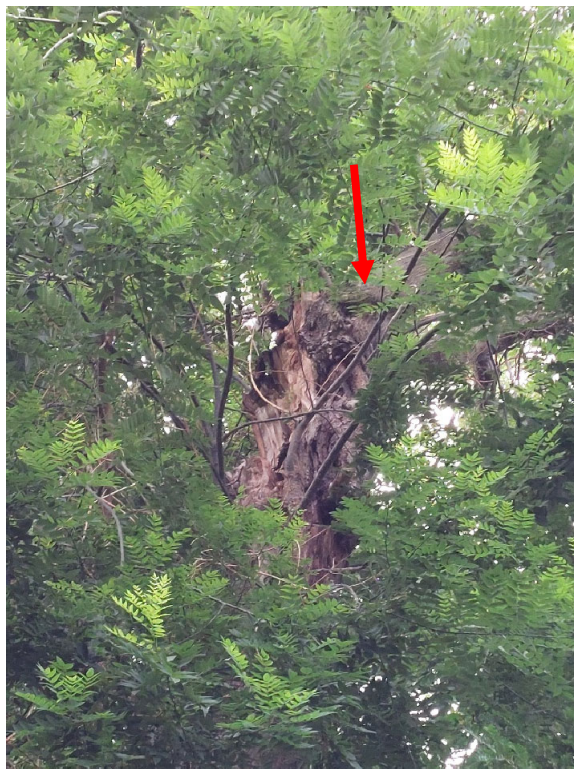
Sophora n°14 : importante plaie d'arrachement sur charpentièrre, avec une branche (flèche rouge) insérée à l'arrière de la plaie

Vérifier lors de la visite par un arboriste-grimpeur l'ancrage de la branche, et alléger cette branche si besoin.

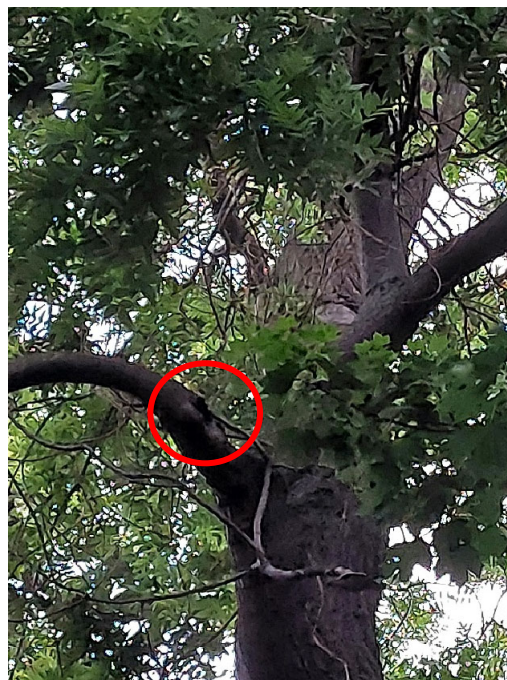
Nous suspectons une infection par le champignon *Inonotus hispidus* (polypore hispide) sur une branche. L'apparition d'un sporophore frais au printemps ou en automne est à surveiller.

Sophora n°14 : suspicion d'une infection par le polypore hérissé sur une branche

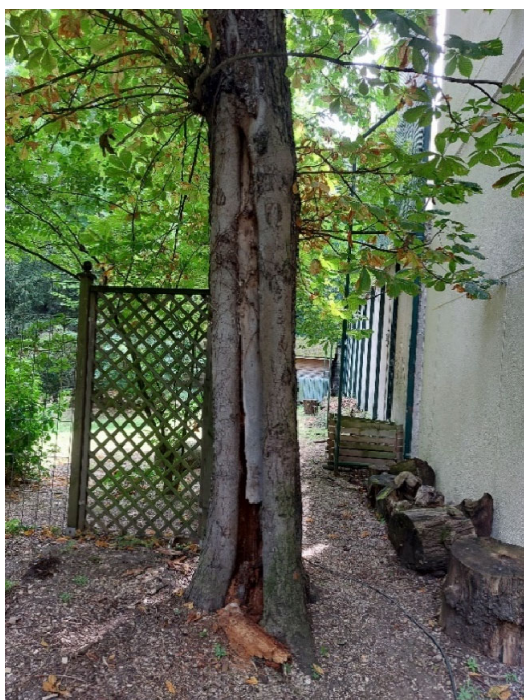
La dégradation de la blessure sur la face ouest du tronc se poursuit. On observe toujours des colonnes de bois de part et d'autre de la plaie creuse, mais la quantité de bois sain en périphérie de la dégradation est de plus en plus mince. Nous pensons que **cet arbre ne présente pas d'intérêt de conservation dans le cadre des travaux.**

Marronnier n°20 : plaie sur tronc de plus en plus dégradée

| N° Arbre | Essence | Port | Diamètre 1,30m | Hauteur (m) | Principaux défauts et intensité | Conclusion diagnostic | Recommandations gestion |
|---|---|---|---|---|---|---|--|
| 20 | Marronnier commun | Pseudo libre | 50 | 20 | Dégradation de l'ancienne blessure de tronc face Ouest se poursuit, très peu de bois sain résiduel | Maintien limité, à surveiller court terme | Perte d'avenir peu compatible avec maintien lors projet rénovation. Abattage recommandé |

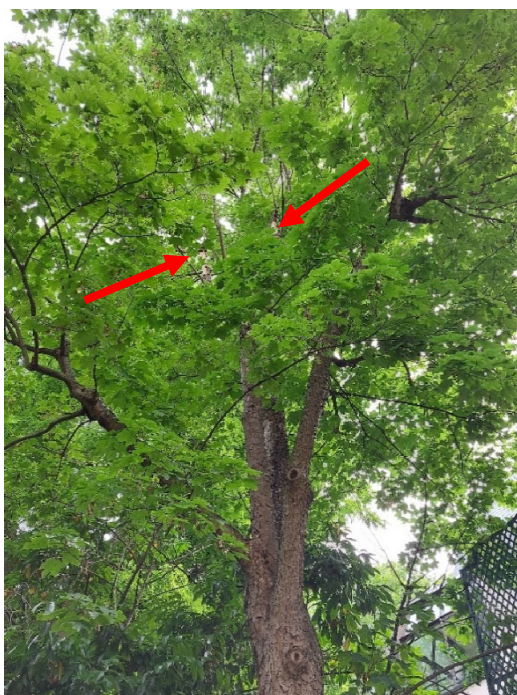
Depuis 2017, la vigueur de cet érable est déclinante. Cette perte de vigueur se poursuit en 2024. On note également des symptômes d'infection par la **maladie de la suie** sur une branche morte. Son maintien ne présente pas d'intérêt dans le cadre des travaux prévus dans le parc. De plus, son maintien constitue un risque d'infection d'autres érables du parc. **Nous préconisons l'abattage de cet arbre.**

Erable n°22 : nouvelles branches mortes

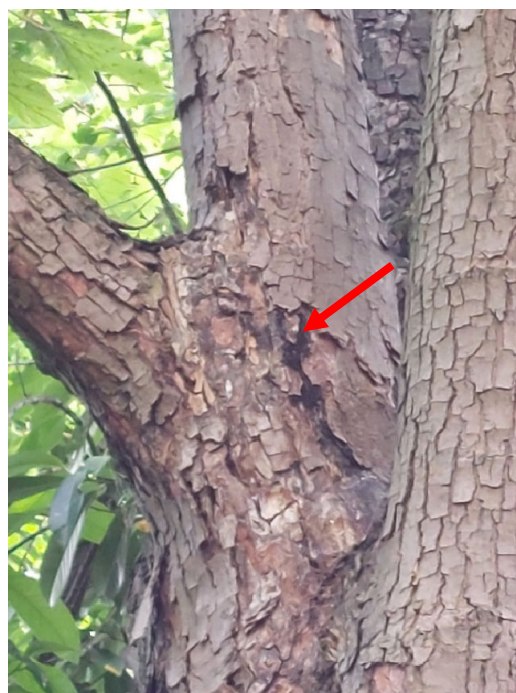
Erable n°22 : spores noires de la maladie de la suie sous l'écorce d'une branche qui se craquelle

La maladie de la suie, liée à l'infection de l'arbre par le champignon *Cryptostroma corticale*, entraîne un dépérissement parfois brutal de l'arbre. Elle se développe tout particulièrement lors des étés chauds et est responsable de nombreux dépérissements d'érables ces dernières années. Elle concerne essentiellement les érables sycomores (*Acer pseudoplatanus*).

Ces spores étant pathogènes lors d'inhalations répétées, il est vivement recommandé d'utiliser des masques à poussière lors de l'abattage et du débitage. Il est conseillé de réaliser les abattages par temps humide pour limiter la propagation des spores. Les érables abattus doivent être brûlés, si possible sur place, ou évacués en décharge spécialisée dans des camions bâchés.

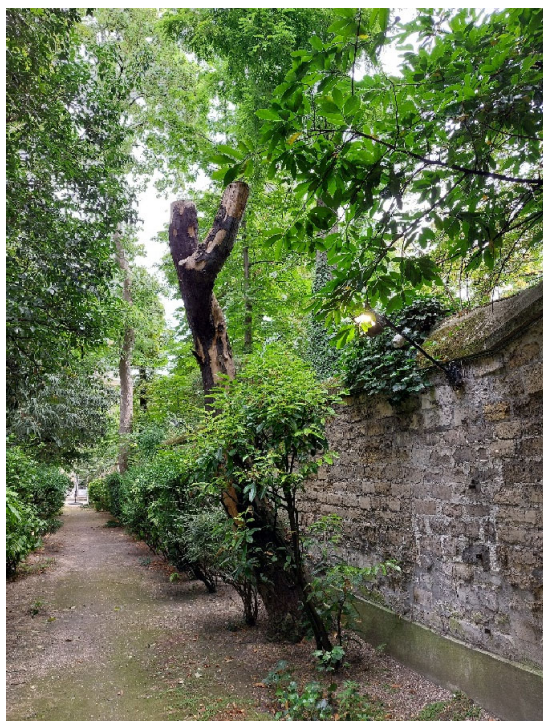
En 2021, cet arbre était conservé sous forme de totem. Aujourd'hui, il est totalement mort et infecté par la **maladie de la suie**. Il est dégradé par le champignon *Ganoderma adspersum* (ganoderme étalé, induit une pourriture blanche active), et *Trametes versicolor* (tramète versicolore, principalement saprophyte). Afin de limiter l'expansion de l'infection par la maladie de la suie sur d'autres érables, nous préconisons l'abattage de cet arbre.

Erable n°24 : totem, arbre mort

| N° Arbre | Essence | Port | Diamètre 1,30m | Hauteur (m) | Principaux défauts et intensité | Conclusion diagnostic | Recommandations gestion |
|---|---|---|---|---|---|---|--|
| 24 | Erable sycomore | Libre | 60 | 4 | Mort, totem - atteint par la maladie de la suie, dégradé par les champignons <i>Ganoderma adspersum</i> et <i>Trametes versicolor</i> | Pas de maintien | Abattage recommandé |

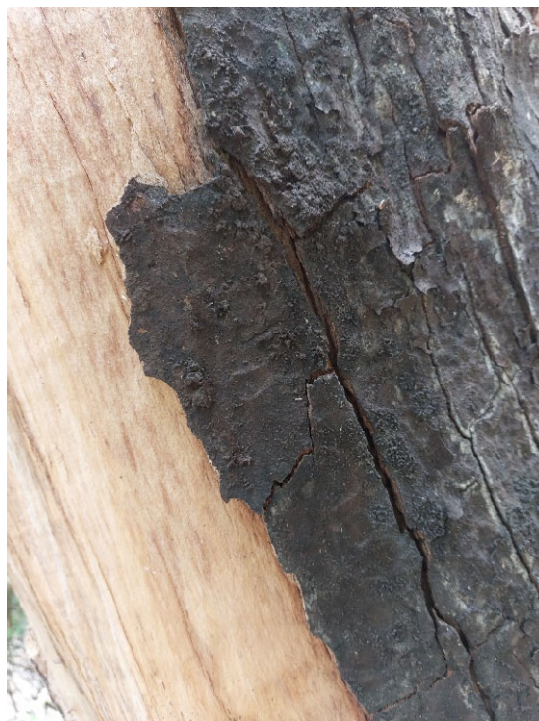
Erable n°24 : spores noires de la maladie de la suie

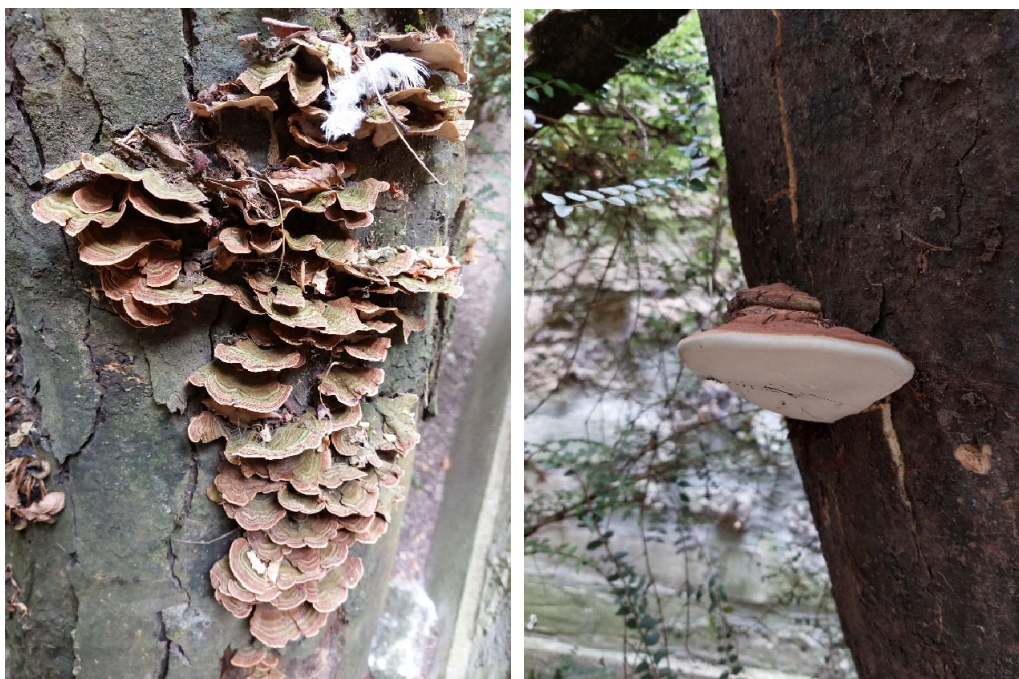
*Erable n°24 : sporophores des champignons *Trametes versicolor* (gauche) et *Ganoderma adspersum* (droite)*
