Diagnostic de reconnaissance structure sur mur de la Maison d'Arrêt à CHAMBERY (73)

Maison d'Arrêt

Affaire n°235731900122

Rapport v1 établi le 06 Décembre 2019
Par l'intervenant, Adem YAGCI

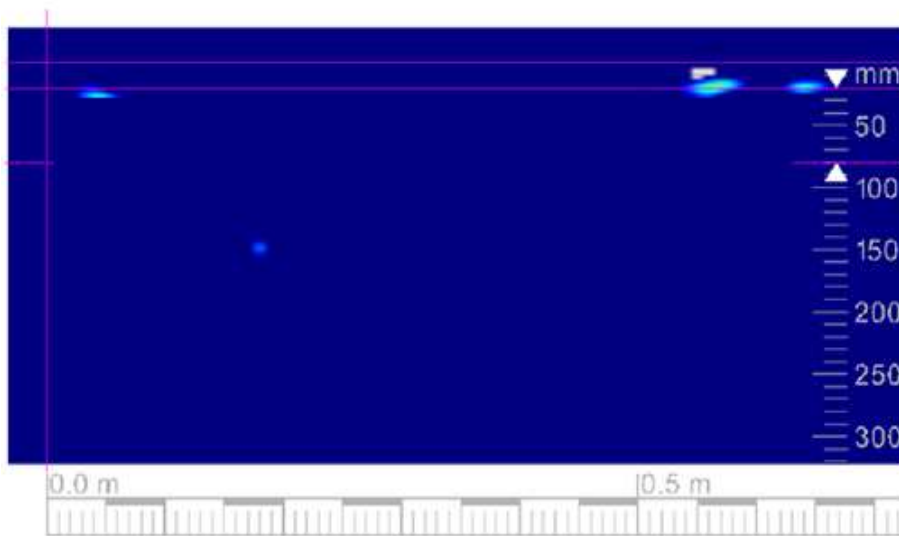
RADAR SENS X

DIMENSIONS MUR S1	
Epaisseur mur	45 cm
Hauteur mur	3,00 m

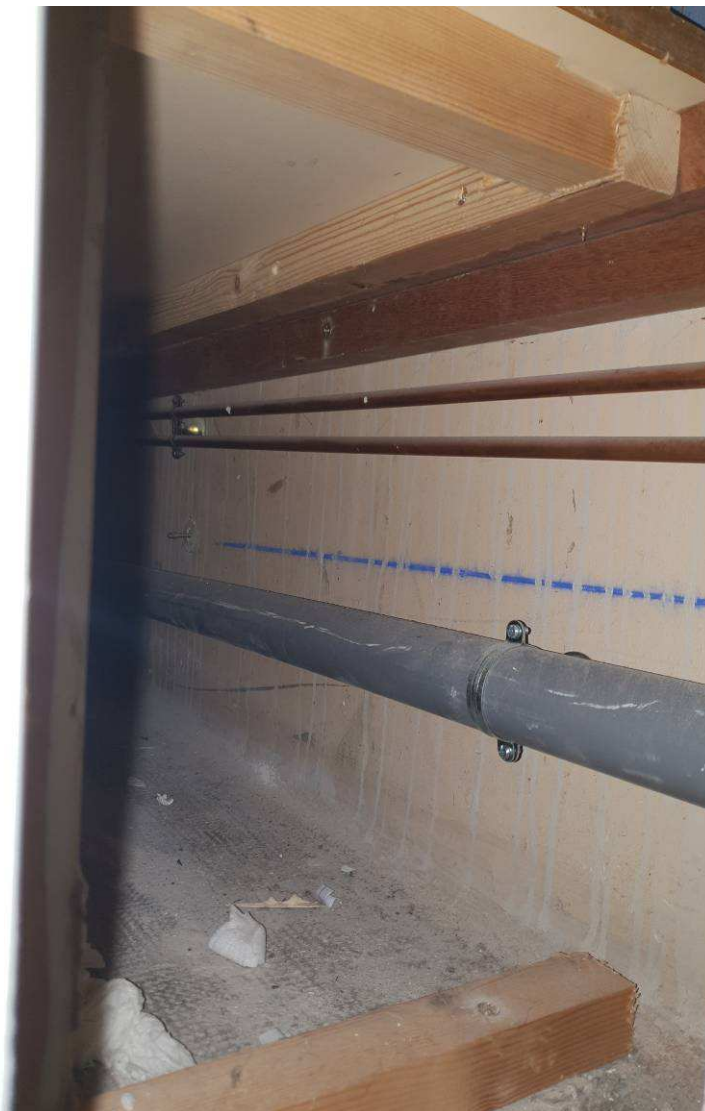
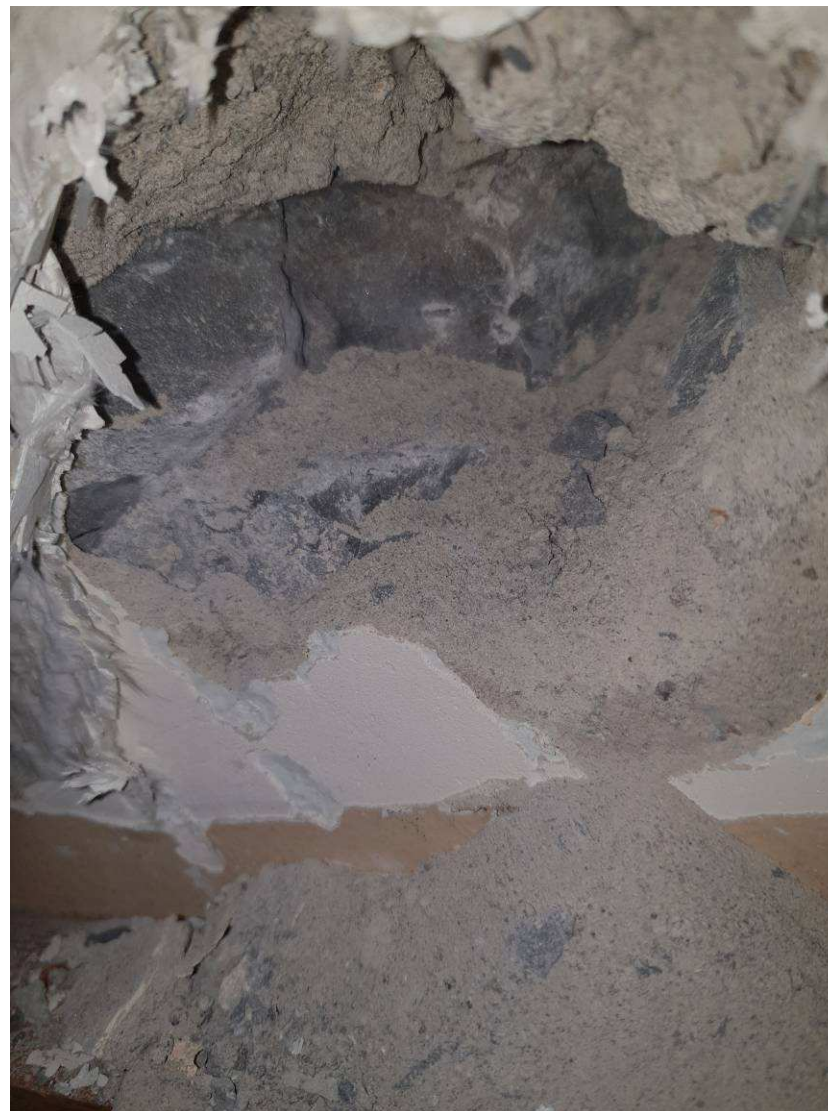
Clichés sondage S1

D'après notre sondage S1, la partie rehaussée sous la porte donnant accès au local médecin/kiné est en maçonnerie de pierre d'ardoise. Des réseaux d'alimentation en eau et évacuation d'eaux usées sont présents à ce niveau.

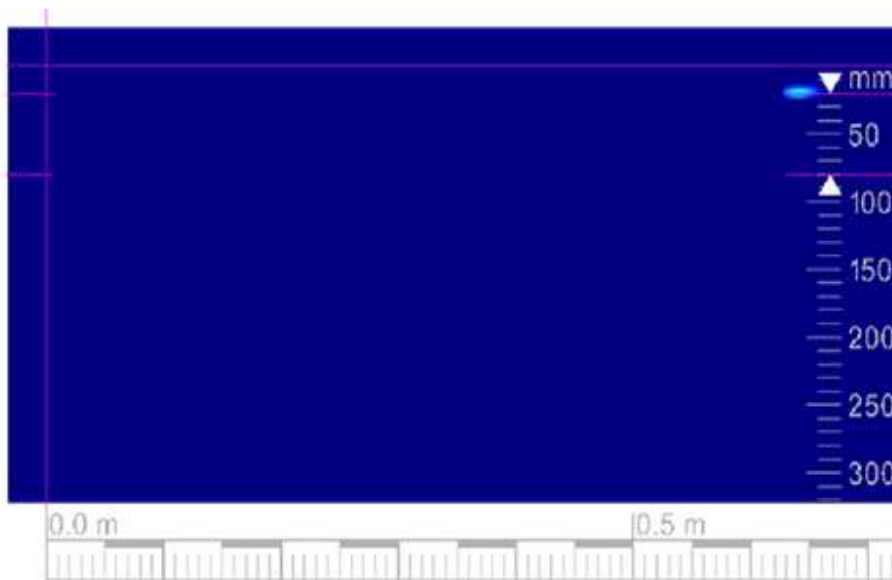
RADAR SENS X

DIMENSIONS MUR S2	
Epaisseur mur	45 cm
Hauteur mur	3,00 m

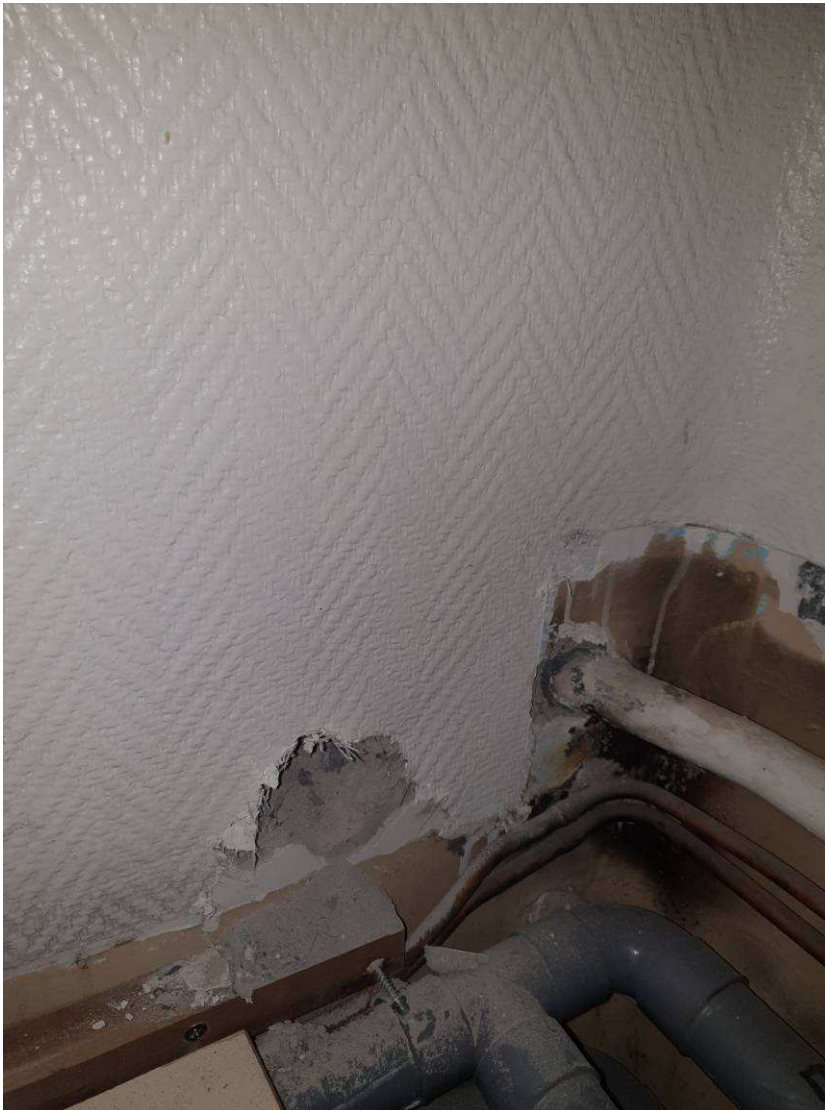
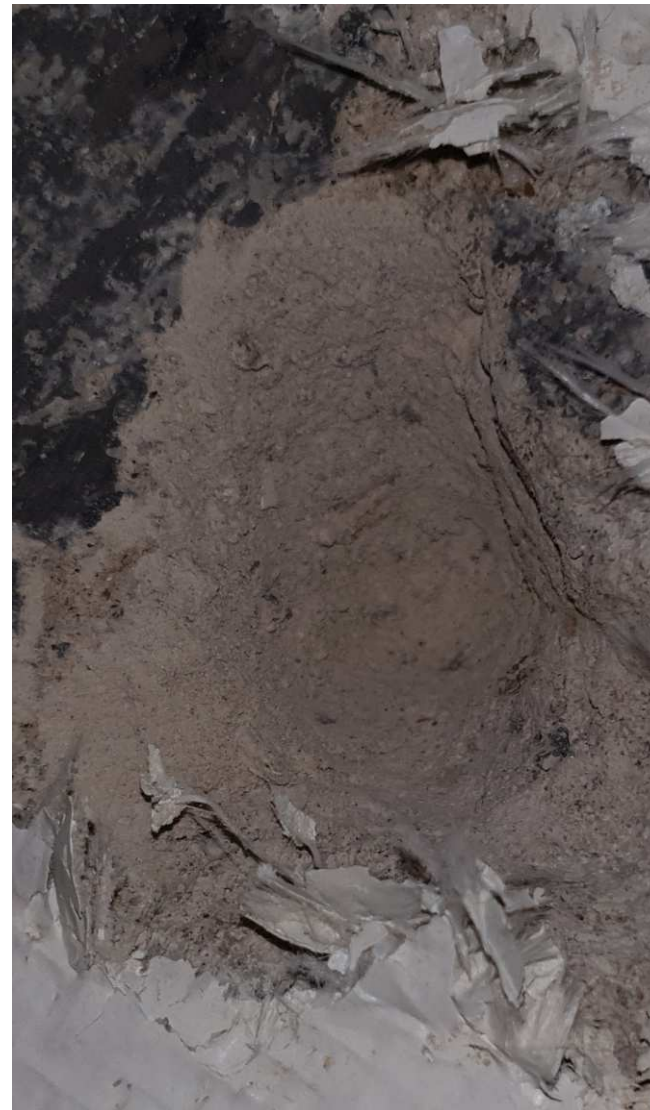
Clichés sondage S2

Ainsi, nous pouvons indiquer que l'ensemble des murs sondés sont composés de murs porteurs maçonnés en pierres brutes d'ardoise hourdées au mortier de chaux d'épaisseur 45 à 50 cm.

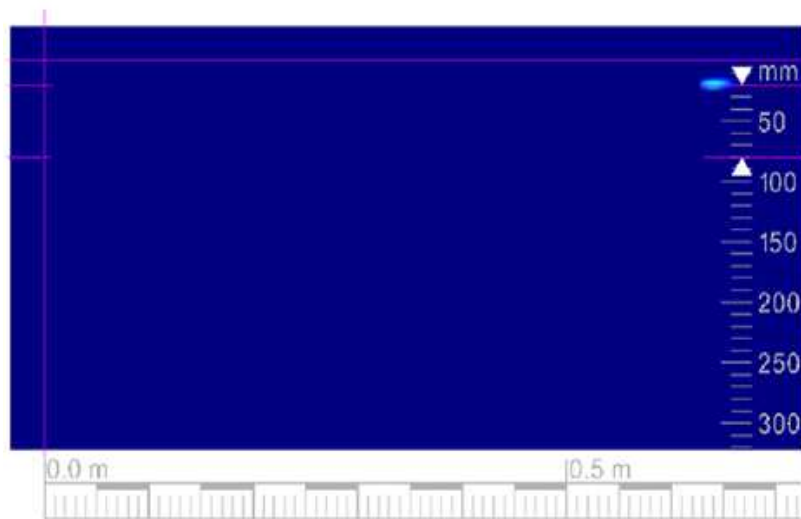
RADAR SENS X

DIMENSIONS MUR S3	
Epaisseur mur	50 cm
