ETUDE N° CIM 777

PHASE : DIAG.

# RECONNAISSANCE STRUCTURELLE

## **-MAISON D'ARRET DE CHAMBERY - CHAMBERY (73)**

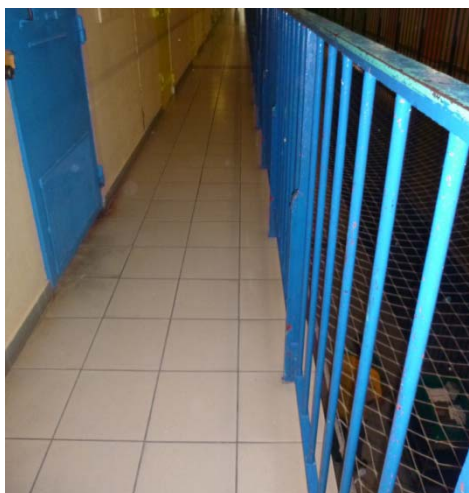
Photo 1 : vue d'une coursive PBR+1

Les poutres en béton armé sont isostatiques, sur deux appuis avec une travée en console. La constitution de la cursive est identique à celle de la zone antérieure.

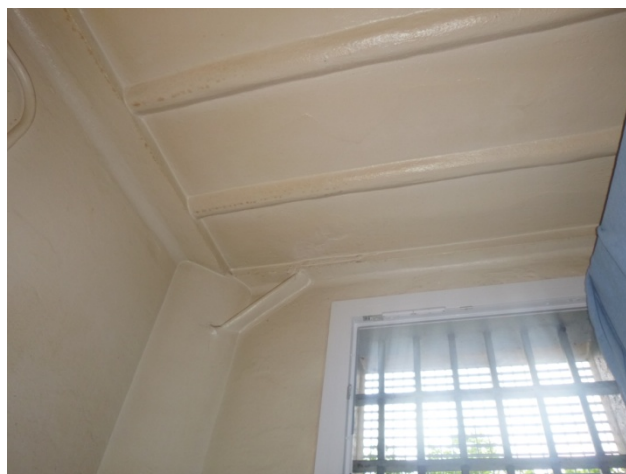
Photo 2 : vue du plancher haut du RDC

Les coursives sont constituées de travées successive en poutrelle/hourdis avec une dalle de compression supportées par des poutres primaires en béton armé perpendiculaire au voile du couloir.

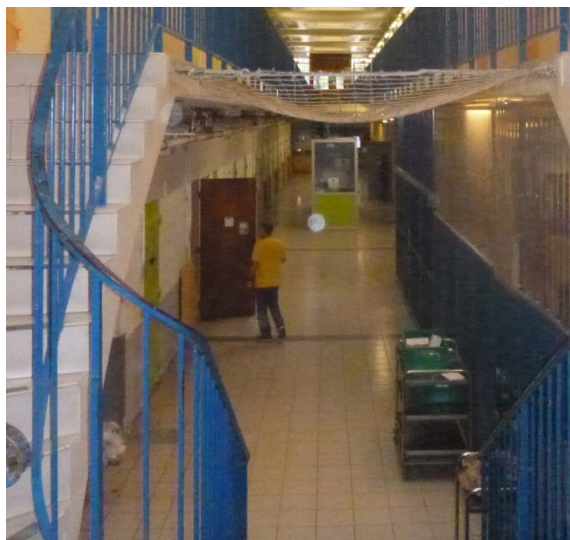
*Photo 3 : Vue du dallage investigué*

Le dallage est réalisé sur terre plein et fait 15 cm d'épaisseur totale environ. L'épaisseur varie de 12 à 16 cm d'épaisseur en fonction des défauts de planéité du hérissou en sous face.

Le complexe chape et carrelage représente 5 cm d'épaisseur. Le dallage béton mesure donc 10 cm d'épaisseur.

- D'après les différentes images radar, aucune armature n'est présente dans le dallage.

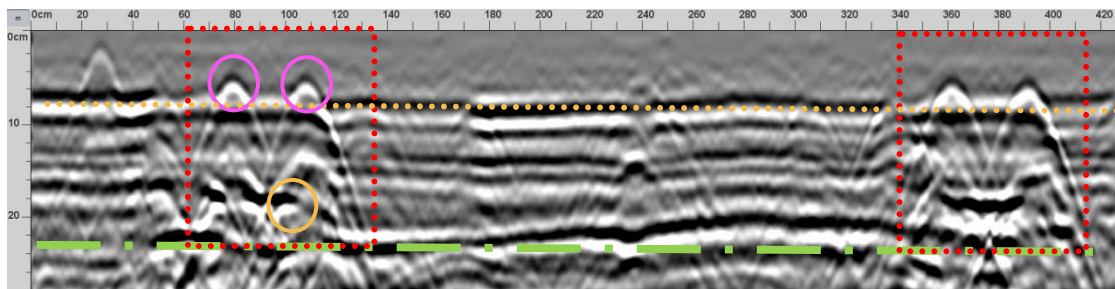
Extrait de Ligne de détection n°12

Il s'agit ici de la ligne de détection n°12 de la zone correspondant à l'extrados de la coursière. Cette extrait de ligne de détection est représentatif des différentes informations que l'on peut obtenir au moyen d'une image radar.

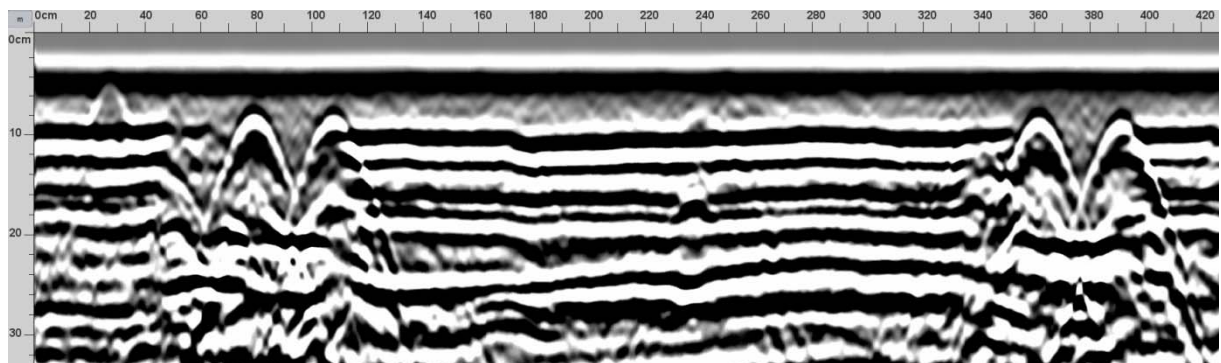
Photo 4 : Image avant traitement

Le cercle rose met en évidence le type de signal identifiable comme les armatures longitudinales supérieures d'une poutre présente perpendiculairement dans la coursière.

La courbe en pointillé jaune met en évidence la démarcation entre la dalle de compression et les hourdis.

La ligne en trait mixte fin vert met en évidence la sous face de la dalle.

Le cercle orange met en évidence le type de signal identifiable comme les armatures longitudinales en partie basse de la poutre.

Les cadres rouges mettent en évidence les poutre primaire supportant les travée de dalle en poutrelle et hourdis.

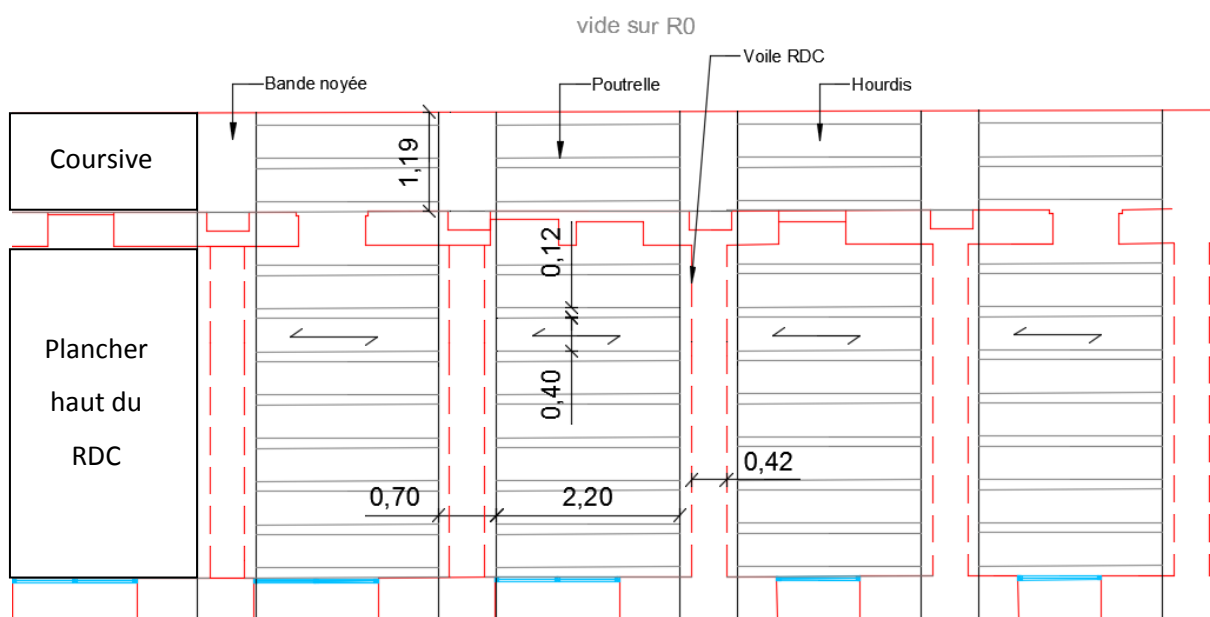
Extrait de plan 1 : Vue du principe constructif des coursives et du plancher haut du RDC

Les bandes noyées se situent en tête des voiles du rez-de-chaussée et sont continues. Elles sont en débord de part et d'autre des voiles (épaisseur voile : 42 cm ; épaisseur bande noyée : ≈70 cm)

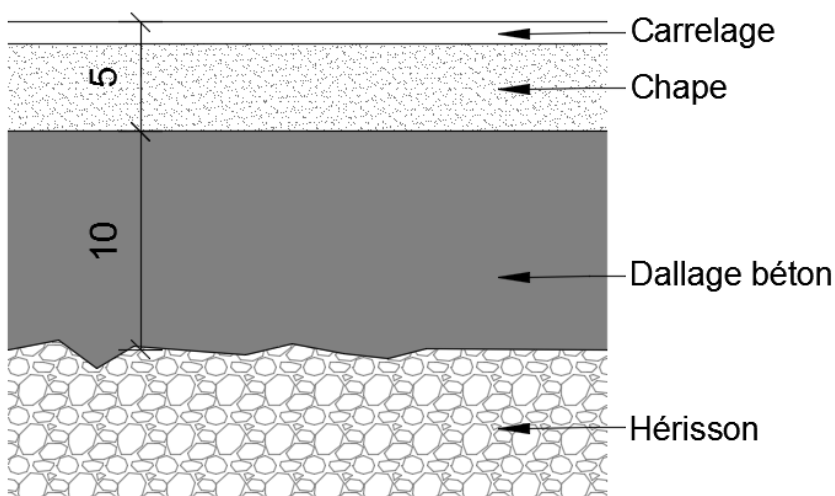
Extrait de plan 2 : coupe de principe du dallage

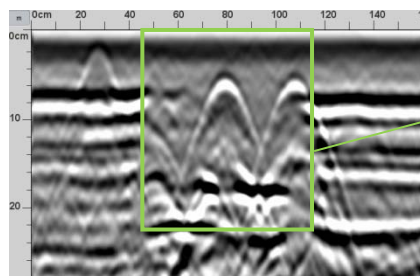
- Les bandes noyées semblent être constituées de 4 barres (2 barres en partie supérieure et 2 en partie inférieure), l'espacement des cadres est de 30 cm environ.

Radar 1 : Vue en coupe de la poutre

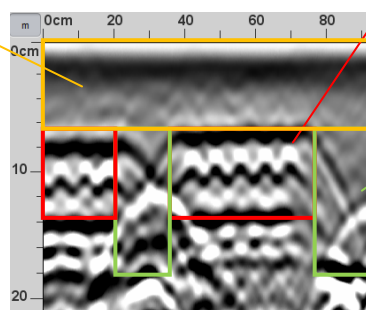
- Les poutrelles sont constituées d'une seule barre en partie inférieure. L'analyse de ces images reste complexe en raison de la présence des vides dans les hourdis qui disperse le signal radar.

Radar 2 : vue en coupe du plancher poutrelle/hourdis
