DOSSIER DE DIAGNOSTIC TECHNIQUE

Référence : 002ER049821

Purpan - HE / Toiture
Place du Docteur Baylac
31300 TOULOUSE

Rapport de repérage des matériaux et produits contenant de l'amiante avant réalisation de travaux dans un immeuble bâti

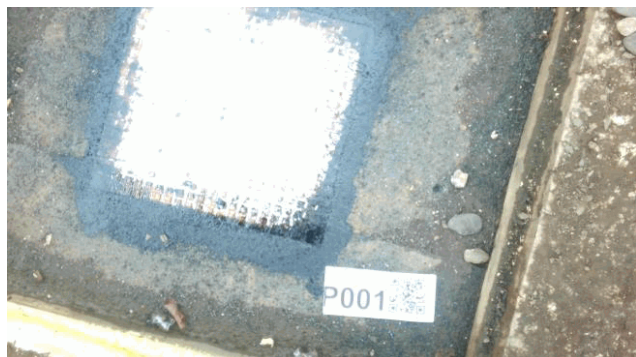
002ER049821 n°1 - 1 (P1) - Toiture - Vol 1 (Toiture 1)

Localisation	Categorie	Composant	Partie de composant	Réf action	Description	Précision	Ref photo	Ref prél.	Descriptif	Résultat	Conclusion
Vol 1 (Toiture 1)	Toiture et étanchéité	Revêtement bitumeux d'étanchéité	Complexe d'étanchéité	P1	Réalisation d'un prélèvement		002ER04 9821 n°1 - 1	P1	Matériau / Matériau - Bitumineux Fibreux / Effritable - Noir / Marron	Négatif	Négatif sur analyse
Vol 1 (Toiture 1)	Toiture et étanchéité	Revêtement bitumeux d'étanchéité	Complexe d'étanchéité	P1	Sondage et extension de la ZPSO du prélèvement P1		002ER04 9821 n°1 - 1	P1	Matériau / Matériau - Bitumineux Fibreux / Effritable - Noir / Marron	Négatif	Négatif sur analyse
Vol 1 (Toiture 1)	Toiture et étanchéité	Revêtement bitumeux d'étanchéité	Complexe d'étanchéité	P2	Réalisation d'un prélèvement		002ER04 9821 n°2 - 1	P2	Matériau / Matériau / Toile - Effritable / Bitumineux / Souple Fibreux - Marron / Noir / Blanc	Négatif	Négatif sur analyse

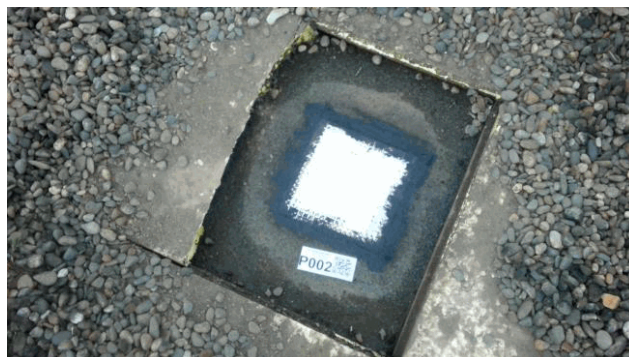
002ER049821 n°2 - 1 (P2) - Toiture - Vol 1 (Toiture 1)

Vol 1 (Toiture 1)	Toiture et étanchéité	Revêtement bitumeux d'étanchéité	Complexe d'étanchéité	P2	Sondage et extension de la ZPSO du prélèvement P2		002ER04 9821 n°2 - 1	P2	Matériau / Matériau / Toile - Effritable / Bitumineux / Souple Fibreux - Marron / Noir / Blanc	Négatif	Négatif sur analyse
Vol 1 (Toiture 1)	Toiture et étanchéité	Revêtement bitumeux d'étanchéité	Complexe d'étanchéité	P3	Réalisation d'un prélèvement		002ER04 9821 n°3 - 1	P3 Phase 1	Matériau - Bitumineux Fibreux - Noir	Négatif	Négatif sur analyse
Vol 1 (Toiture 1)	Toiture et étanchéité	Revêtement bitumeux d'étanchéité	Complexe d'étanchéité	P3	Réalisation d'un prélèvement		002ER04 9821 n°3 - 1	P3 Phase 2	Laine - Souple Fibreux - Jaune	Négatif	Négatif sur analyse
Vol 1 (Toiture 1)	Toiture et étanchéité	Revêtement bitumeux d'étanchéité	Complexe d'étanchéité	P4	Réalisation d'un prélèvement		002ER04 9821 n°4 - 1	P4	Matériau - Bitumineux Fibreux - Noir	Négatif	Négatif sur analyse

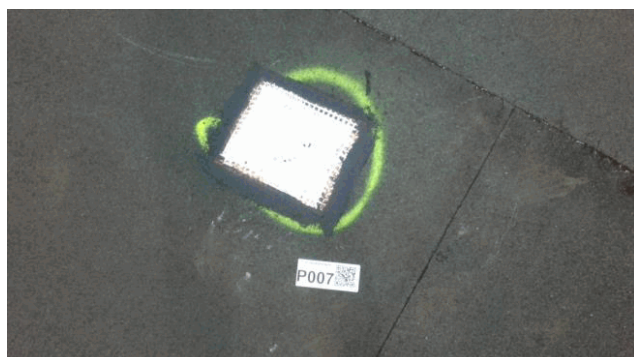
002ER049821 n°7 - 1 (P7) - Toiture - Vol 2 (Toiture 2)

Vol 2 (Toiture 2)	Toiture et étanchéité	Revêtement bitumeux d'étanchéité	Complexe d'étanchéité	P7	Réalisation d'un prélèvement		002ER04 9821 n°7 - 1	P7	Laine / Matériau - Souple Fibreux / Bitumineux - Jaune / Noir	Négatif	Négatif sur analyse
Vol 2 (Toiture 2)	Toiture et étanchéité	Revêtement bitumeux d'étanchéité	Complexe d'étanchéité	P7	Sondage et extension de la ZPSO du prélèvement P7		002ER04 9821 n°7 - 1	P7	Laine / Matériau - Souple Fibreux / Bitumineux - Jaune / Noir	Négatif	Négatif sur analyse
Vol 2 (Toiture 2)	Toiture et étanchéité	Revêtement bitumeux d'étanchéité	Complexe d'étanchéité	P8	Réalisation d'un prélèvement		002ER04 9821 n°8 - 1	P8 Phase 1	Matériau - Bitumineux Fibreux - Noir	Négatif	Négatif sur analyse
Vol 2 (Toiture 2)	Toiture et étanchéité	Revêtement bitumeux d'étanchéité	Complexe d'étanchéité	P8	Sondage et extension de la ZPSO du prélèvement P8		002ER04 9821 n°8 - 1	P8 Phase 1	Matériau - Bitumineux Fibreux - Noir	Négatif	Négatif sur analyse

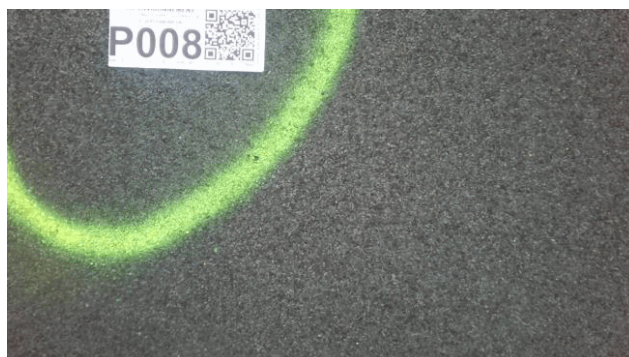
002ER049821 n°8 - 1 (P8) - Toiture - Vol 2 (Toiture 2)

Vol 2 (Toiture 2)	Toiture et étanchéité	Revêtement bitumeux d'étanchéité	Complexe d'étanchéité	P8	Réalisation d'un prélèvement		002ER04 9821 n°8 - 1	P8 Phase 2	Laine - Souple Fibreux - Jaune	Négatif	Négatif sur analyse

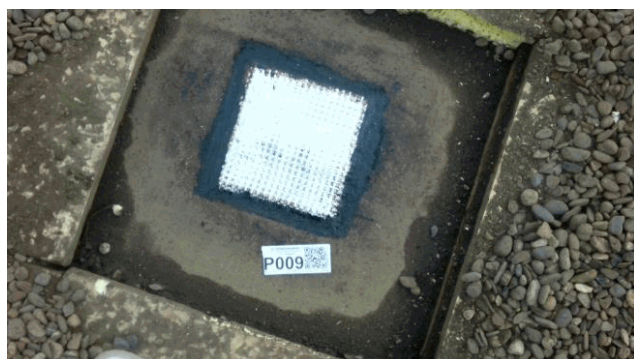
002ER049821 n°9 - 1 (P9) - Toiture - Vol 2 (Toiture 2)

Vol 2 (Toiture 2)	Toiture et étanchéité	Revêtement bitumeux d'étanchéité	Complexe d'étanchéité	P9	Sondage et extension de la ZPSO du prélèvement P9		002ER04 9821 n°9 - 1	P9 Phase 2	Fibres - Souple Fibreux - Blanc	Négatif	Négatif sur analyse
Vol 2 (Toiture 2)	Toiture et étanchéité	Revêtement bitumeux d'étanchéité	Complexe d'étanchéité	P10	Réalisation d'un prélèvement		002ER04 9821 n°10 - 1	P10 Phase 1	Fibres - Souple Fibreux - Blanc	Négatif	Négatif sur analyse
Vol 2 (Toiture 2)	Toiture et étanchéité	Revêtement bitumeux d'étanchéité	Complexe d'étanchéité	P10	Sondage et extension de la ZPSO du prélèvement P10		002ER04 9821 n°10 - 1	P10 Phase 1	Fibres - Souple Fibreux - Blanc	Négatif	Négatif sur analyse
Vol 2 (Toiture 2)	Toiture et étanchéité	Revêtement bitumeux d'étanchéité	Complexe d'étanchéité	P10	Réalisation d'un prélèvement		002ER04 9821 n°10 - 1	P10 Phase 2	Matériau / Matériau - Bitumineux / Effritable - Noir / Marron	Négatif	Négatif sur analyse

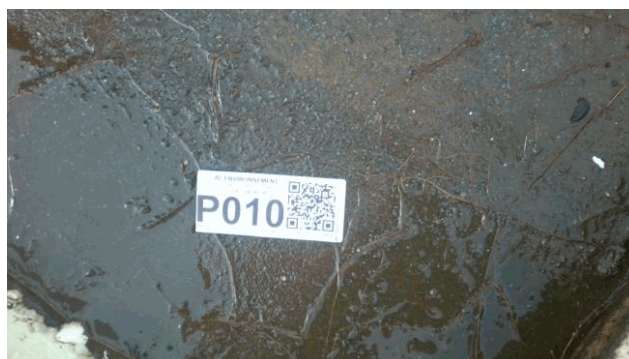
002ER049821 n°10 - 1 (P10) - Toiture - Vol 2 (Toiture 2)

Vol 2 (Toiture 2)	Toiture et étanchéité	Revêtement bitumeux d'étanchéité	Complexe d'étanchéité	P10	Sondage et extension de la ZPSO du prélèvement P10		002ER04 9821 n°10 - 1	P10 Phase 2	Matériau / Matériau - Bitumineux / Effritable - Noir / Marron	Négatif	Négatif sur analyse

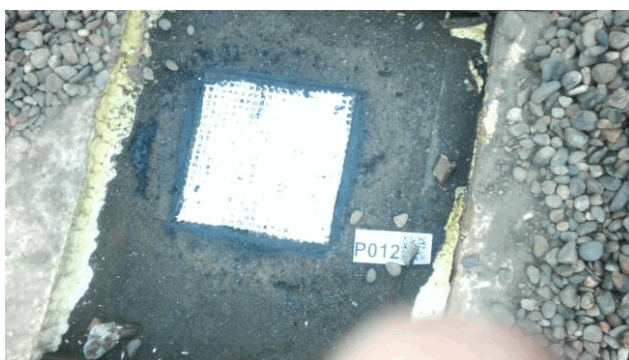
002ER049821 n°12 - 1 (P12) - Toiture - Vol 2 (Toiture 2)

Vol 2 (Toiture 2)	Toiture et étanchéité	Revêtement bitumeux d'étanchéité	Complexe d'étanchéité	P12	Réalisation d'un prélèvement		002ER04 9821 n °12 - 1	P12 Phase 1	Fibres - Souple Fibreux - Blanc	Négatif	Négatif sur analyse
Vol 2 (Toiture 2)	Toiture et étanchéité	Revêtement bitumeux d'étanchéité	Complexe d'étanchéité	P12	Sondage et extension de la ZPSO du prélèvement P12		002ER04 9821 n °12 - 1	P12 Phase 1	Fibres - Souple Fibreux - Blanc	Négatif	Négatif sur analyse
Vol 2 (Toiture 2)	Toiture et étanchéité	Revêtement bitumeux d'étanchéité	Complexe d'étanchéité	P12	Réalisation d'un prélèvement		002ER04 9821 n °12 - 1	P12 Phase 2	Matériau / Matériau - Bitumineux / Souple - Noir / Translucide	Négatif	Négatif sur analyse
Vol 2 (Toiture 2)	Toiture et étanchéité	Revêtement bitumeux d'étanchéité	Complexe d'étanchéité	P12	Sondage et extension de la ZPSO du prélèvement P12		002ER04 9821 n °12 - 1	P12 Phase 2	Matériau / Matériau - Bitumineux / Souple - Noir / Translucide	Négatif	Négatif sur analyse

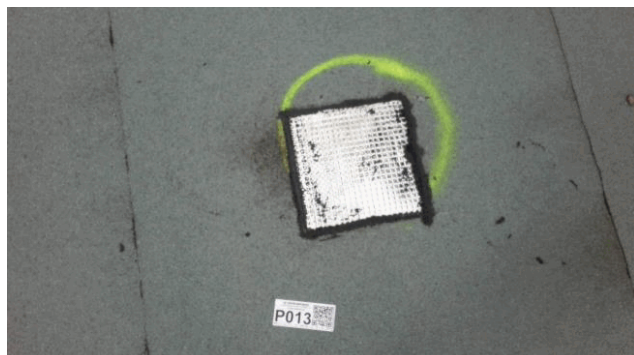
002ER049821 n°13 - 1 (P13) - Toiture - Vol 3 (Toiture 3)

Vol 3 (Toiture 3)	Toiture et étanchéité	Revêtement bitumeux d'étanchéité	Complexe d'étanchéité	P13	Réalisation d'un prélèvement		002ER04 9821 n °13 - 1	P13 Phase 1	Matériau - Bitumineux - Noir	Négatif	Négatif sur analyse

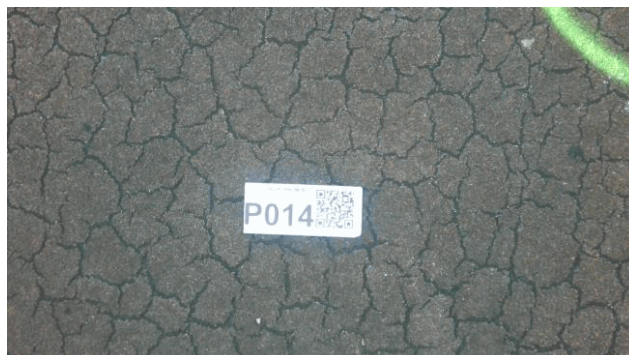
002ER049821 n°14 - 1 (P14) - Toiture - Vol 3 (Toiture 3)

Vol 3 (Toiture 3)	Toiture et étanchéité	Revêtement bitumeux d'étanchéité	Complexe d'étanchéité	P14	Sondage et extension de la ZPSO du prélèvement P14		002ER04 9821 n °14 - 1	P14 Phase 2	Laine - Souple Fibreux - Jaune	Négatif	Négatif sur analyse
Vol 3 (Toiture 3)	Toiture et étanchéité	Revêtement bitumeux d'étanchéité	Complexe d'étanchéité	P15	Réalisation d'un prélèvement		002ER04 9821 n °15 - 1	P15	Matériau / Fibres - Bitumineux / Souple Fibreux - Noir / Translucide	Négatif	Négatif sur analyse
Vol 3 (Toiture 3)	Toiture et étanchéité	Revêtement bitumeux d'étanchéité	Complexe d'étanchéité	P15	Sondage et extension de la ZPSO du prélèvement P15		002ER04 9821 n °15 - 1	P15	Matériau / Fibres - Bitumineux / Souple Fibreux - Noir / Translucide	Négatif	Négatif sur analyse
Vol 3 (Toiture 3)	Toiture et étanchéité	Revêtement bitumeux d'étanchéité	Complexe d'étanchéité	P16	Réalisation d'un prélèvement		002ER04 9821 n °16 - 1	P16	Matériau / Matériau - Bitumineux / Souple Fibreux - Noir / Blanc	Négatif	Négatif sur analyse

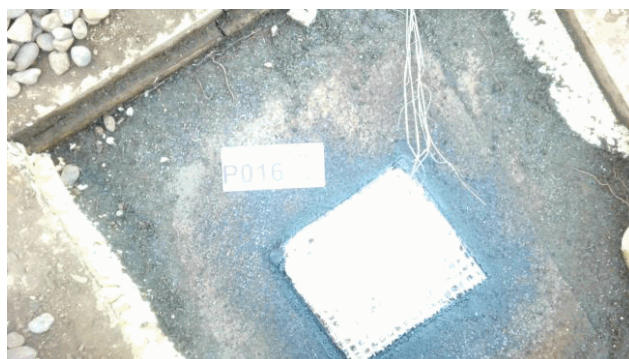
002ER049821 n°16 - 1 (P16) - Toiture - Vol 3 (Toiture 3)

Vol 3 (Toiture 3)	Toiture et étanchéité	Revêtement bitumeux d'étanchéité	Complexe d'étanchéité	P16	Sondage et extension de la ZPSO du prélèvement P16		002ER04 9821 n °16 - 1	P16	Matériau / Matériau - Bitumineux / Souple Fibreux - Noir / Blanc	Négatif	Négatif sur analyse
Vol 3 (Toiture 3)	Toiture et étanchéité	Revêtement bitumeux d'étanchéité	Complexe d'étanchéité	P17	Réalisation d'un prélèvement		002ER04 9821 n °17 - 1	P17	Matériau - Bitumineux - Noir	Négatif	Négatif sur analyse

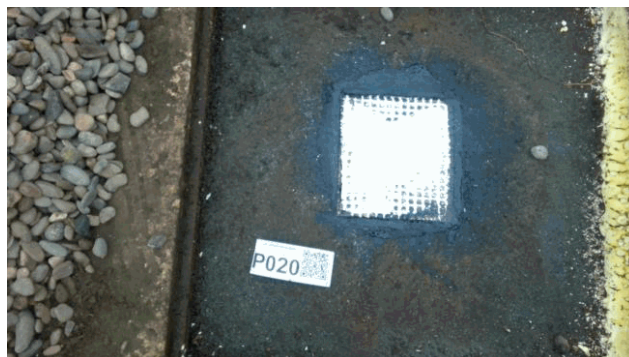
002ER049821 n°20 - 1 (P20) - Toiture - Vol 8 (Toiture 8)

Vol 8 (Toiture 8)	Toiture et étanchéité	Revêtement bitumeux d'étanchéité	Complexe d'étanchéité	P20	Réalisation d'un prélèvement		002ER04 9821 n °20 - 1	P20	Matériau / Matériau - Bitumineux / Effrifiable - Noir / Gris	Négatif	Négatif sur analyse
Vol 9 (Toiture 9)	Toiture et étanchéité	Revêtement bitumeux d'étanchéité	Complexe d'étanchéité	P21	Réalisation d'un prélèvement		002ER04 9821 n °21 - 1	P21	Matériau - Bitumineux - Noir	Négatif	Négatif sur analyse
Vol 7 (Toiture 7)	Toiture et étanchéité	Revêtement bitumeux d'étanchéité	Complexe d'étanchéité	P22	Réalisation d'un prélèvement		002ER04 9821 n °22 - 1	P22	Matériau - Bitumineux - Noir	Négatif	Négatif sur analyse
Vol 7 (Toiture 7)	Toiture et étanchéité	Revêtement bitumeux d'étanchéité	Complexe d'étanchéité	P23	Réalisation d'un prélèvement		002ER04 9821 n °23 - 1	P23	Matériau / Matériau - Bitumineux / Effrifiable - Noir / Gris	Négatif	Négatif sur analyse

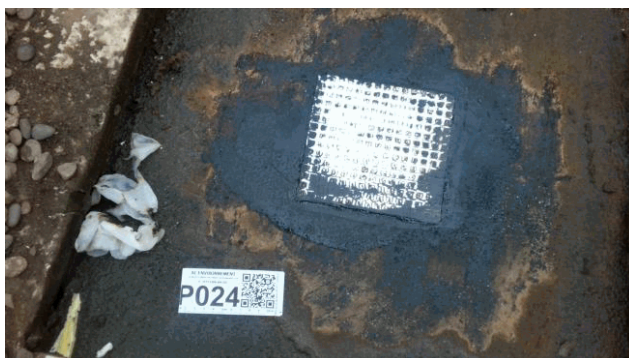
002ER049821 n°24 - 1 (P24) - Toiture - Vol 6 (Toiture 6)

Vol 6 (Toiture 6)	Toiture et étanchéité	Revêtement bitumeux d'étanchéité	Complexe d'étanchéité	P24	Réalisation d'un prélèvement		002ER04 9821 n °24 - 1	P24 Phase 1	Matériau / Matériau - Effrifiable / Bitumineux - Marron / Noir	Négatif	Négatif sur analyse

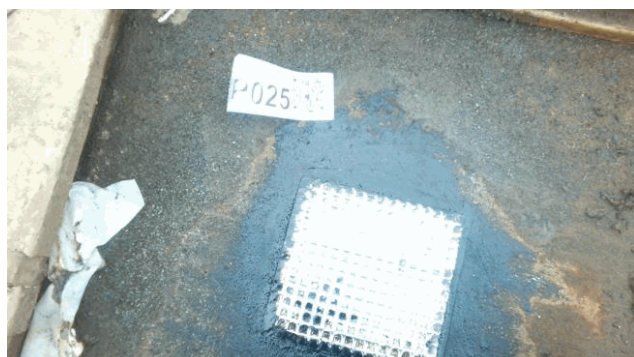
002ER049821 n°25 - 1 (P25) - Toiture - Vol 6 (Toiture 6)

Vol 6 (Toiture 6)	Toiture et étanchéité	Revêtement bitumeux d'étanchéité	Complexe d'étanchéité	P25	Réalisation d'un prélèvement		002ER04 9821 n °25 - 1	P25 Phase 2	Fibres - Souple Fibreux - Blanc	Négatif	Négatif sur analyse
Vol 10 (Toiture 10)	Toiture et étanchéité	Revêtement bitumeux d'étanchéité	Complexe d'étanchéité	P26	Réalisation d'un prélèvement		002ER04 9821 n °26 - 1	P26	Matériau - Bitumineux - Noir	Négatif	Négatif sur analyse
Vol 5 (Toiture 5)	Toiture et étanchéité	Revêtement bitumeux d'étanchéité	Complexe d'étanchéité	P27	Réalisation d'un prélèvement		002ER04 9821 n °27 - 1	P27	Matériau / Fibres - Bitumineux / Souple Fibreux - Noir / Blanc	Négatif	Négatif sur analyse
Vol 5 (Toiture 5)	Toiture et étanchéité	Revêtement bitumeux d'étanchéité	Complexe d'étanchéité	P28	Réalisation d'un prélèvement		002ER04 9821 n °28 - 1	P28	Matériau - Bitumineux - Noir	Négatif	Négatif sur analyse
Vol 5 (Toiture 5)	Toiture et étanchéité	Revêtement bitumeux d'étanchéité	Complexe d'étanchéité	P29	Réalisation d'un prélèvement		002ER04 9821 n °29 - 2	P29	Matériau / Matériau - Bitumineux / Effritable - Noir / Gris	Négatif	Négatif sur analyse

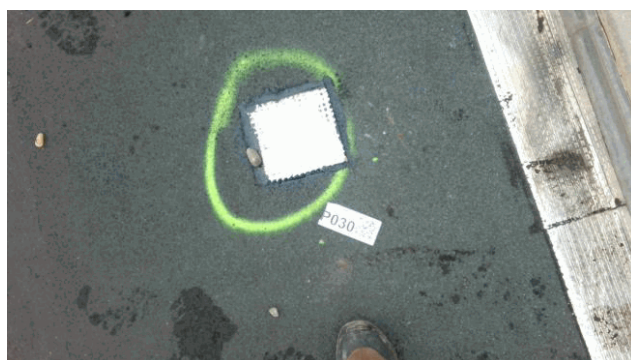
002ER049821 n°30 - 1 (P30) - Toiture - Vol 11 (Toiture 11)

Vol 11 (Toiture 11)	Toiture et étanchéité	Revêtement bitumeux d'étanchéité	Complexe d'étanchéité	P30	Réalisation d'un prélèvement		002ER04 9821 n °30 - 1	P30	Matériau / Matériau - Bitumineux / Effritable - Noir / Beige	Négatif	Négatif sur analyse

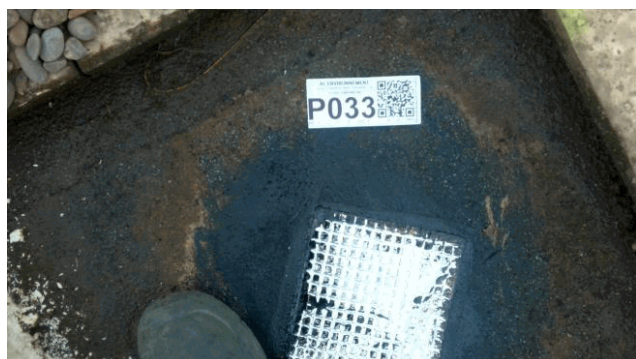
002ER049821 n°33 - 1 (P33) - Toiture - Vol 4 (Toiture 4)

Vol 4 (Toiture 4)	Toiture et étanchéité	Revêtement bitumeux d'étanchéité	Complexe d'étanchéité	P33	Réalisation d'un prélèvement		002ER04 9821 n °33 - 1	P33 Phase 1	Matériau / Matériau - Effritable / Bitumineux - Marron / Noir	Négatif	Négatif sur analyse
Vol 4 (Toiture 4)	Toiture et étanchéité	Revêtement bitumeux d'étanchéité	Complexe d'étanchéité	P33	Sondage et extension de la ZPSO du prélèvement P33		002ER04 9821 n °33 - 1	P33 Phase 1	Matériau / Matériau - Effritable / Bitumineux - Marron / Noir	Négatif	Négatif sur analyse
Vol 4 (Toiture 4)	Toiture et étanchéité	Revêtement bitumeux d'étanchéité	Complexe d'étanchéité	P33	Réalisation d'un prélèvement		002ER04 9821 n °33 - 1	P33 Phase 2	Fibres - Souple Fibreux - Blanc	Négatif	Négatif sur analyse
Vol 4 (Toiture 4)	Toiture et étanchéité	Revêtement bitumeux d'étanchéité	Complexe d'étanchéité	P33	Sondage et extension de la ZPSO du prélèvement P33		002ER04 9821 n °33 - 1	P33 Phase 2	Fibres - Souple Fibreux - Blanc	Négatif	Négatif sur analyse

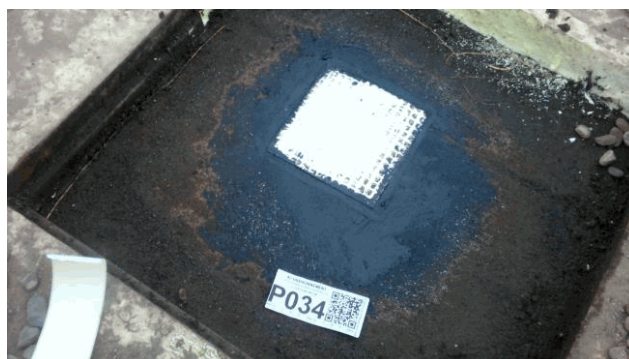
002ER049821 n°34 - 1 (P34) - Toiture - Vol 4 (Toiture 4)

Vol 4 (Toiture 4)	Toiture et étanchéité	Revêtement bitumeux d'étanchéité	Complexe d'étanchéité	P34	Réalisation d'un prélèvement		002ER04 9821 n °34 - 1	P34 Phase 1	Matériau - Bitumineux - Noir	Négatif	Négatif sur analyse

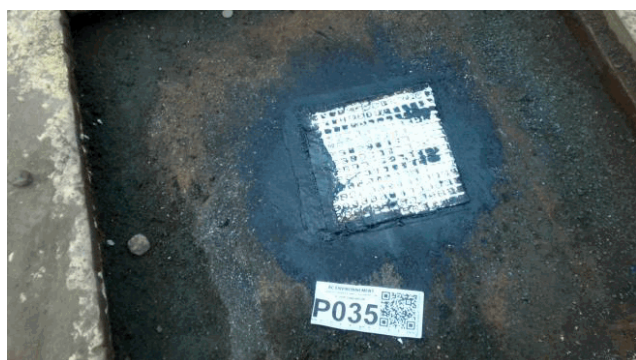
002ER049821 n°35 - 1 (P35) - Toiture - Vol 4 (Toiture 4)

Vol 4 (Toiture 4)	Toiture et étanchéité	Revêtement bitumeux d'étanchéité	Complexe d'étanchéité	P35	Sondage et extension de la ZPSO du prélèvement P35		002ER04 9821 n °35 - 1	P35	Matériau - Bitumineux - Noir	Négatif	Négatif sur analyse
Vol 4 (Toiture 4)	Toiture et étanchéité	Revêtement bitumeux d'étanchéité	Complexe d'étanchéité	P36	Réalisation d'un prélèvement		002ER04 9821 n °36 - 1	P36 Phase 1	Matériau / Matériau - Effritable / Bitumineux - Marron / Noir	Négatif	Négatif sur analyse
Vol 4 (Toiture 4)	Toiture et étanchéité	Revêtement bitumeux d'étanchéité	Complexe d'étanchéité	P36	Sondage et extension de la ZPSO du prélèvement P36		002ER04 9821 n °36 - 1	P36 Phase 1	Matériau / Matériau - Effritable / Bitumineux - Marron / Noir	Négatif	Négatif sur analyse
Vol 4 (Toiture 4)	Toiture et étanchéité	Revêtement bitumeux d'étanchéité	Complexe d'étanchéité	P36	Réalisation d'un prélèvement		002ER04 9821 n °36 - 1	P36 Phase 2	Fibres - Souple Fibreux - Blanc	Négatif	Négatif sur analyse

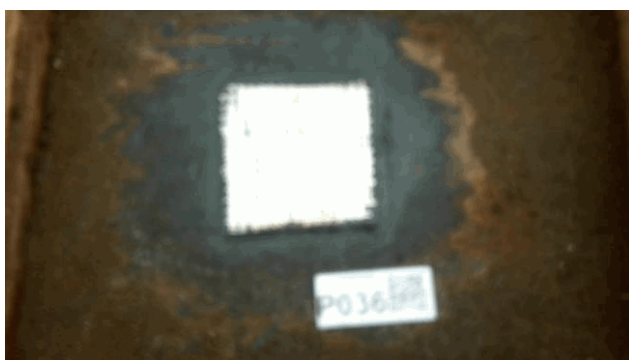
002ER049821 n°36 - 1 (P36) - Toiture - Vol 4 (Toiture 4)

Vol 4 (Toiture 4)	Toiture et étanchéité	Revêtement bitumeux d'étanchéité	Complexe d'étanchéité	P36	Sondage et extension de la ZPSO du prélèvement P36		002ER04 9821 n °36 - 1	P36 Phase 2	Fibres - Souple Fibreux - Blanc	Négatif	Négatif sur analyse

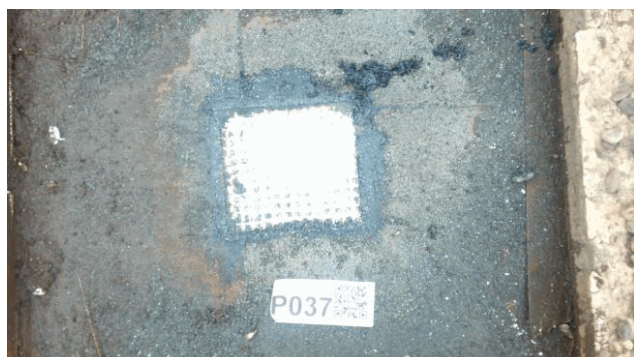
002ER049821 n°37 - 1 (P37) - Toiture - Vol 4 (Toiture 4)

Vol 4 (Toiture 4)	Toiture et étanchéité	Revêtement bitumeux d'étanchéité	Complexe d'étanchéité	P37	Sondage et extension de la ZPSO du prélèvement P37		002ER04 9821 n °37 - 1	P37 Phase 2	Fibres - Souple Fibreux - Blanc	Négatif	Négatif sur analyse
