## Rapport de mission de repérage des matériaux et produits contenant de l'amiante avant réalisation de travaux dans un immeuble bâti

Numéro d'offre : **2196545**  
Numéro de contrat : **C23090123**  
Numéro de rapport (n° de tâche) :  
**T230129977-MONTDIDIER-CH-USLD-SSI-**  
**RAT**  
Date : **13/03/2024**

**Bâtiment USLD**

2196545  
 Nature des travaux envisagés : Amélioration de sécurité incendie, remplacement partiel du SSI

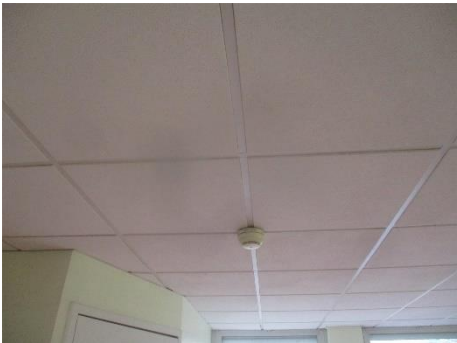
ELEMENT : Faux-plafond		
Emplacement

Nom du client	Numéro de dossier	Partie d'ouvrage
CH INTERCOMMUNAL MONTDIDIER-ROYE	T230129977-MONTDIDIER-CH-USLD-SSI-RAT	R+1 - Chambre 127
Matériau	Date de prélèvement	Nom de l'opérateur
Panneaux de faux-plafond ARMSTRONG		MERCIER Arnaud
Localisation		
Faux-plafond - Plafond		
Résultat amiante		
Absence d'amiante

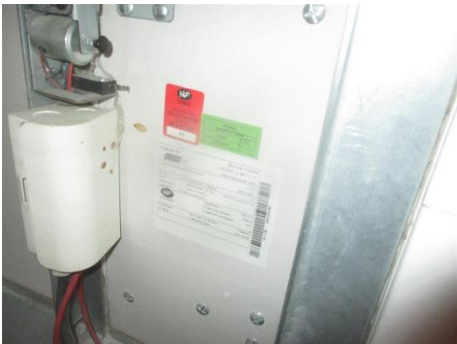
ELEMENT : Volets coupe-feu		
Emplacement

Nom du client	Numéro de dossier	Partie d'ouvrage
CH INTERCOMMUNAL MONTDIDIER-ROYE	T230129977-MONTDIDIER-CH-USLD-SSI-RAT	R+1 - Circulation 2
Matériau	Date de prélèvement	Nom de l'opérateur
Plaques fibreuses (volet de 2008)		MERCIER Arnaud
Localisation		
Volets coupe-feu		
Résultat amiante		
Absence d'amiante

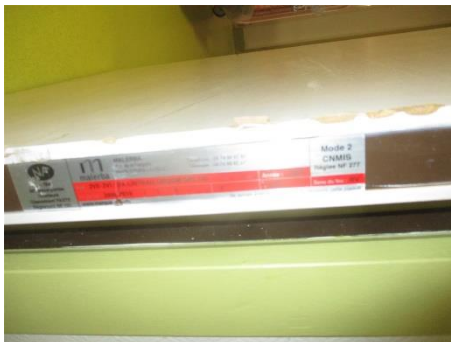
## ELEMENT : Porte coupe-feu, pare flamme

Nom du client	Numéro de dossier	Partie d'ouvrage
CH INTERCOMMUNAL MONTDIDIER-ROYE	T230129977-MONTDIDIER-CH-USLD-SSI-RAT	R+1 - Circulation 1
Matériau	Date de prélèvement	Nom de l'opérateur
Joint bande (porte de 2008)		MERCIER Arnaud
Localisation		
Porte coupe-feu, pare flamme		
Résultat amiante		
Absence d'amiante

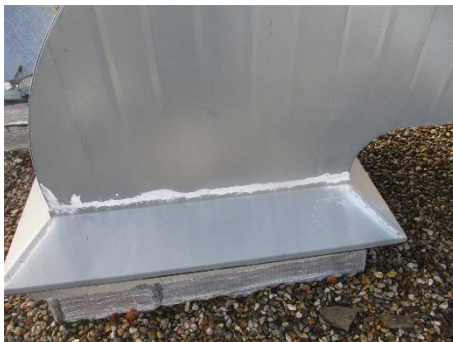
## PRELEVEMENT : P001

Nom du client	Numéro de dossier	Partie d'ouvrage
CH INTERCOMMUNAL MONTDIDIER-ROYE	T230129977-MONTDIDIER-CH-USLD-SSI-RAT	Extérieur - Toiture
Matériau	Date de prélèvement	Nom de l'opérateur
Mastic d'étanchéité	12/02/2024	MERCIER Arnaud
Localisation		
Gaine horizontale		
Résultat amiante		
Absence d'amiante		
DESCRIPTION DU PRELEVEMENT :		
Objet		
Mastic d'étanchéité

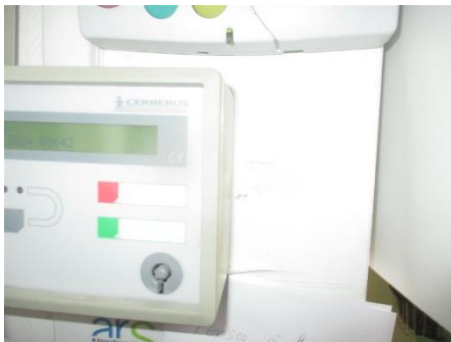
Nom du client	Numéro de dossier	Partie d'ouvrage
CH INTERCOMMUNAL MONTDIDIER-ROYE	T230129977-MONTDIDIER-CH-USLD-SSI-RAT	R+2 - Salle de soins
Matériau	Date de prélèvement	Nom de l'opérateur
Enduit plâtreux	12/02/2024	MERCIER Arnaud
Localisation		
Murs		
Résultat amiante		
Absence d'amiante		
DESCRIPTION DU PRELEVEMENT :		
Objet		
Enduit plâtreux

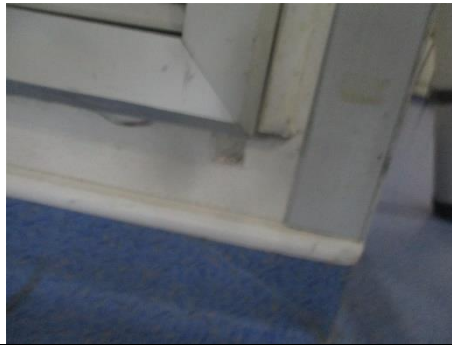
Nom du client	Numéro de dossier	Partie d'ouvrage
CH INTERCOMMUNAL MONTDIDIER-ROYE	T230129977-MONTDIDIER-CH-USLD-SSI-RAT	RDC - Circulation 2
Matériau	Date de prélèvement	Nom de l'opérateur
Enduit plâtreux	12/02/2024	MERCIER Arnaud
Localisation		
Coffre vertical		
Résultat amiante		
Absence d'amiante		
DESCRIPTION DU PRELEVEMENT :		
Objet		
Enduit plâtreux

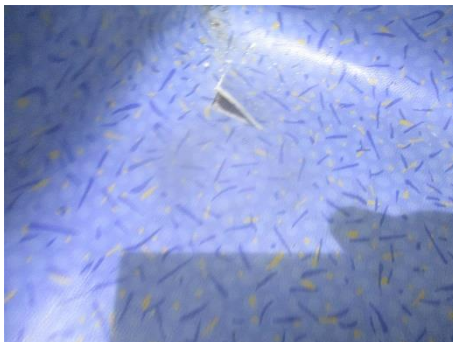
Nom du client	Numéro de dossier	Partie d'ouvrage
CH INTERCOMMUNAL MONTDIDIER-ROYE	T230129977-MONTDIDIER-CH-USLD-SSI-RAT	RDC - Circulation 2
Matériau	Date de prélèvement	Nom de l'opérateur
Colle+ragréage	12/02/2024	MERCIER Arnaud
Localisation		
Plancher		
Résultat amiante		
Absence d'amiante		
DESCRIPTION DU PRELEVEMENT :		
Objet		
Colle+ragréage

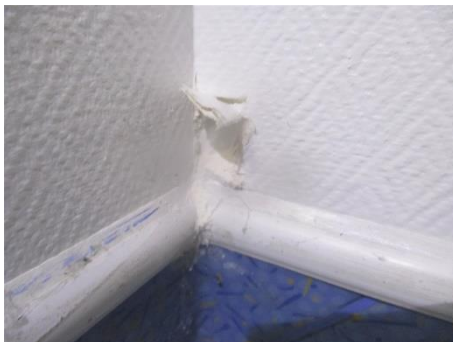
Nom du client	Numéro de dossier	Partie d'ouvrage
CH INTERCOMMUNAL MONTDIDIER-ROYE	T230129977-MONTDIDIER-CH-USLD-SSI-RAT	RDC - Circulation 2
Matériau	Date de prélèvement	Nom de l'opérateur
Enduit plâtreux+calicot	12/02/2024	MERCIER Arnaud
Localisation		
Cloisons		
Résultat amiante		
Absence d'amiante		
DESCRIPTION DU PRELEVEMENT :		
Objet		
Enduit plâtreux+calicot

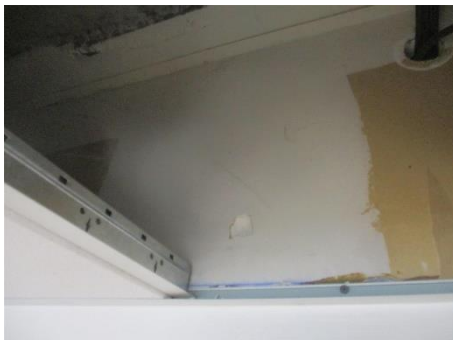
Nom du client	Numéro de dossier	Partie d'ouvrage
CH INTERCOMMUNAL MONTDIDIER-ROYE	T230129977-MONTDIDIER-CH-USLD-SSI-RAT	RDC - Bureau animation
Matériau	Date de prélèvement	Nom de l'opérateur
Enduit plâtreux+calicot	12/02/2024	MERCIER Arnaud
Localisation		
Cloisons		
Résultat amiante		
Absence d'amiante		
DESCRIPTION DU PRELEVEMENT :		
Objet		
Enduit plâtreux+calicot

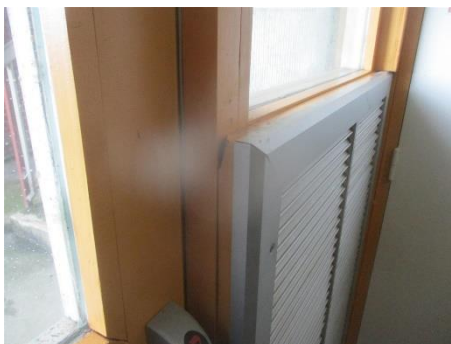
Nom du client	Numéro de dossier	Partie d'ouvrage
CH INTERCOMMUNAL MONTDIDIER-ROYE	T230129977-MONTDIDIER-CH-USLD-SSI-RAT	RDC - Circulation 1
Matériau	Date de prélèvement	Nom de l'opérateur
Peinture sur bois	12/02/2024	MERCIER Arnaud
Localisation		
Cloisons légères ou préfabriquées		
Résultat amiante		
Absence d'amiante		
DESCRIPTION DU PRELEVEMENT :		
Objet		
Peinture sur bois

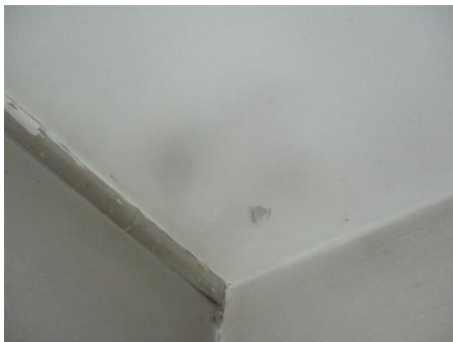
Nom du client	Numéro de dossier	Partie d'ouvrage
CH INTERCOMMUNAL MONTDIDIER-ROYE	T230129977-MONTDIDIER-CH-USLD-SSI-RAT	R+2 - Détente personnel
Matériau	Date de prélèvement	Nom de l'opérateur
Enduit plâtre peint	12/02/2024	MERCIER Arnaud
Localisation		
Plafond - Plafond		
Résultat amiante		
<b>Présence d'amiante</b> (Fibres d'amiante de type chrysotile)		
DESCRIPTION DU PRELEVEMENT :		
Objet		
Enduit plâtre peint

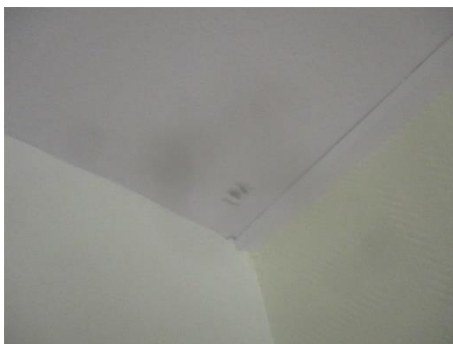
Nom du client	Numéro de dossier	Partie d'ouvrage
CH INTERCOMMUNAL MONTDIDIER-ROYE	T230129977-MONTDIDIER-CH-USLD-SSI-RAT	R+2 - Chambre 220
Matériau	Date de prélèvement	Nom de l'opérateur
Enduit plâtre peint	12/02/2024	MERCIER Arnaud
Localisation		
Plafond - Plafond		
Résultat amiante		
Absence d'amiante		
DESCRIPTION DU PRELEVEMENT :		
Objet		
Enduit plâtre peint

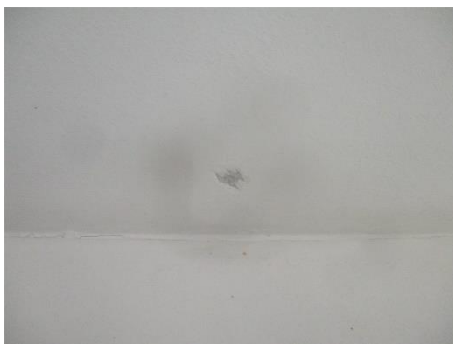
Nom du client	Numéro de dossier	Partie d'ouvrage
CH INTERCOMMUNAL MONTDIDIER-ROYE	T230129977-MONTDIDIER-CH-USLD-SSI-RAT	R+2 - Salle de soins
Matériau	Date de prélèvement	Nom de l'opérateur
Enduit plâtre peint	12/02/2024	MERCIER Arnaud
Localisation		
Plafond		
Résultat amiante		
Absence d'amiante		
DESCRIPTION DU PRELEVEMENT :		
Objet		
Enduit plâtre peint

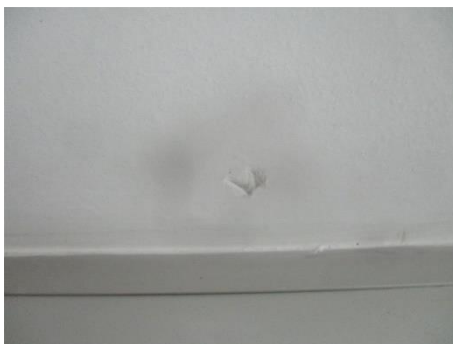
Nom du client	Numéro de dossier	Partie d'ouvrage
CH INTERCOMMUNAL MONTDIDIER-ROYE	T230129977-MONTDIDIER-CH-USLD-SSI-RAT	R+1 - Détente personnel
Matériau	Date de prélèvement	Nom de l'opérateur
Enduit plâtre peint	12/02/2024	MERCIER Arnaud
Localisation		
Plafond - Plafond		
Résultat amiante		
<b>Présence d'amiante</b> (Fibres d'amiante de type chrysotile)		
DESCRIPTION DU PRELEVEMENT :		
Objet		
Enduit plâtre peint

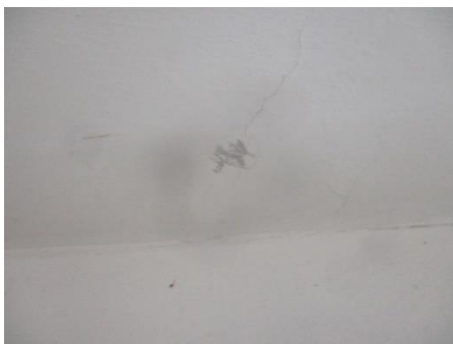
Nom du client	Numéro de dossier	Partie d'ouvrage
CH INTERCOMMUNAL MONTDIDIER-ROYE	T230129977-MONTDIDIER-CH-USLD-SSI-RAT	R+1 - Salle de soins
Matériau	Date de prélèvement	Nom de l'opérateur
Enduit plâtre peint	12/02/2024	MERCIER Arnaud
Localisation		
Plafond - Plafond		
Résultat amiante		
Absence d'amiante		
DESCRIPTION DU PRELEVEMENT :		
Objet		
Enduit plâtre peint

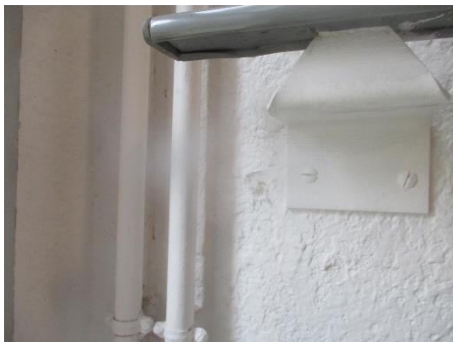
Nom du client	Numéro de dossier	Partie d'ouvrage
CH INTERCOMMUNAL MONTDIDIER-ROYE	T230129977-MONTDIDIER-CH-USLD-SSI-RAT	RDC - Escalier central
Matériau	Date de prélèvement	Nom de l'opérateur
Enduit plâtre peint	12/02/2024	MERCIER Arnaud
Localisation		
Cloisons		
Résultat amiante		
Absence d'amiante		
DESCRIPTION DU PRELEVEMENT :		
Objet		
Enduit plâtre peint

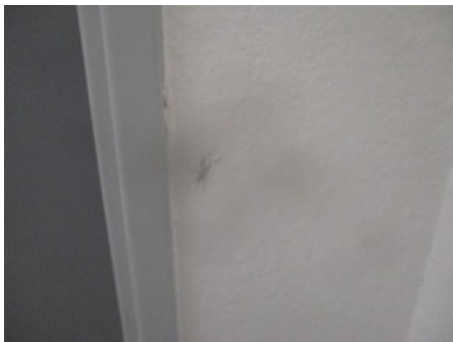
Nom du client	Numéro de dossier	Partie d'ouvrage
CH INTERCOMMUNAL MONTDIDIER-ROYE	T230129977-MONTDIDIER-CH-USLD-SSI-RAT	RDC - Escalier central
Matériau	Date de prélèvement	Nom de l'opérateur
Enduit plâtre peint	12/02/2024	MERCIER Arnaud
Localisation		
Murs		
Résultat amiante		
Absence d'amiante		
DESCRIPTION DU PRELEVEMENT :		
Objet		
Enduit plâtre peint
