Rapport de mission de repérage des matériaux et produits contenant de l'amiante avant réalisation de travaux

Numéro de rapport	184700/75606 A
Propriétaire	CH INTERCOMMUNAL MONTDIDIER ROYE
Donneur d'ordre	CH INTERCOMMUNAL MONTDIDIER ROYE
Adresse de l'immeuble	rue Centre Hospitalier Intercommunal Montdidier Roye - 25 Amand de Vienne 80500 MONTDIDIER
Type de bien	Bâtiment
Date de la commande	25/06/2020
La (ou les) date(s) d'exécution du repérage	26/06/2020
Date d'émission du rapport de repérage	09/07/2020
Référence du programme de travaux défini par le donneur d'ordre	Réaménagement de pièces d'eau type salle de bain: mise en place d'un linoléum dans les pièces d'eau, réfection des peintures des chambres, remplacement des têtes de lit obsolètes par des nouvelles générations et rajout de 2 prises de courant par chambre ainsi que la pose de protections murales sur les portes et murs des chambres

FERREIRA Matthieu
ADIAG
Le 09/07/2020

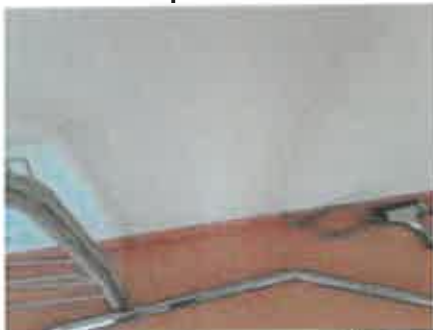
PRELEVEMENT : P001			
Emplacement :

Nom du client CH INTERCOMMUNAL MONTDIDIER ROYE	Numéro de dossier 184700/75606	Pièce ou local – Composant R+1 - chambre 110 - Revêtement de mur - Murs	
Nom de l'opérateur FERREIRA Matthieu	Date de prélèvement 26/06/2020	Partie de composant enduit à base de plâtre blanc	
Résultat amiante : Absence d'amiante			
DESCRIPTION DU PRELEVEMENT :			
Objet		Planche de croquis n° :	
enduit à base de plâtre blanc			
DETAIL DES COUCHES DU PRELEVEMENT :			
Référence Couche	Description visuelle	Epaisseur (cm)	Conclusion amiante
RAW PRODUCT	Matériau semi-dur de type plâtre (blanc) ; matériau souple fibreux de type papier, carton (marron) en traces	0	Fibres d'amiante non détectées
CUST 01	Matériau souple fibreux de type papier, carton (marron)	0	Fibres d'amiante non détectées

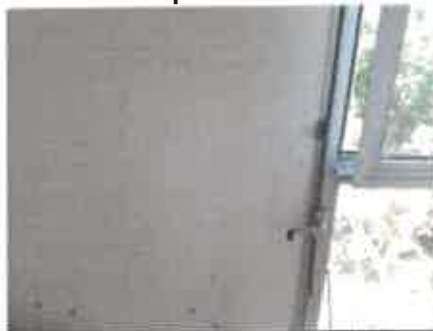
PRELEVEMENT : P002			
Emplacement :

Nom du client CH INTERCOMMUNAL MONTDIDIER ROYE	Numéro de dossier 184700/75606	Pièce ou local – Composant R+1 - chambre 110 - Revêtement de mur donnant sur l'extérieur - Murs	
Nom de l'opérateur FERREIRA Matthieu	Date de prélèvement 26/06/2020	Partie de composant enduit à base de plâtre blanc	
Résultat amiante : Absence d'amiante			
DESCRIPTION DU PRELEVEMENT :			
Objet		Planche de croquis n° :	
enduit à base de plâtre blanc

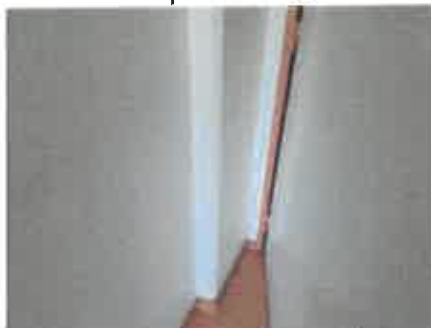
PRELEVEMENT : P003

Nom du client CH INTERCOMMUNAL MONTDIDIER ROYE	Numéro de dossier 184700/75606	Pièce ou local – Composant R+1 - chambre 110 - Revêtement de mur - Murs
Nom de l'opérateur FERREIRA Matthieu	Date de prélèvement 26/06/2020	Partie de composant enduit à base de ciment gris/blanc

Résultat amiante : Absence d'amiante

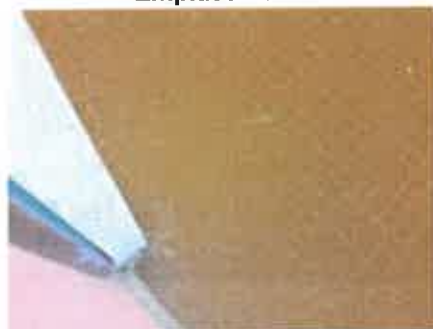
PRELEVEMENT : P005

Nom du client CH INTERCOMMUNAL MONTDIDIER ROYE	Numéro de dossier 184700/75606	Pièce ou local – Composant R+1 - Salle de bains 110 - Revêtement de sol - Sol	
Nom de l'opérateur FERREIRA Matthieu	Date de prélèvement 26/06/2020	Partie de composant Colle + ragréage gris sous carrelage petit carreaux marron	
Résultat amiante : Présence d'amiante (Fibres d'amiante de type chrysotile)			
DESCRIPTION DU PRELEVEMENT :			
Objet	Planche de croquis n° :		
Colle + ragréage gris sous carrelage petit carreaux marron			
DETAIL DES COUCHES DU PRELEVEMENT :			
Référence Couche	Description visuelle	Epaisseur (cm)	Conclusion amiante
CUST 02	Matériau dur de type mortier, béton, chape (gris)	0	Fibres d'amiante non détectées
CUST 01	Matériau dur de type carrelage, faïence (marron) ; matériau dur de type ciment-colle (gris) ; matériau dur	0	Fibres d'amiante de type chrysotile

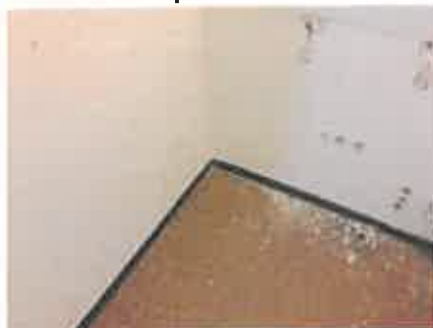
PRELEVEMENT : P006

Nom du client CH INTERCOMMUNAL MONTDIDIER ROYE	Numéro de dossier 184700/75606	Pièce ou local – Composant R+1 - Salle de bains 110 - Revêtement de mur - Murs
Nom de l'opérateur FERREIRA Matthieu	Date de prélèvement 26/06/2020	Partie de composant enduit à base de plâtre blanc

Résultat amiante : **Absence d'amiante**

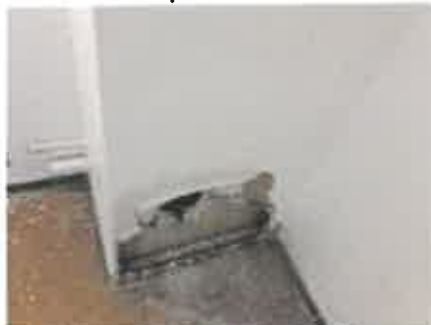
PRELEVEMENT : P007

Nom du client CH INTERCOMMUNAL MONTDIDIER ROYE	Numéro de dossier 184700/75606	Pièce ou local – Composant R+1 - Salle de bains 110 - Revêtement de mur - Murs
Nom de l'opérateur FERREIRA Matthieu	Date de prélèvement 26/06/2020	Partie de composant enduit à base de plâtre blanc

Résultat amiante : Absence d'amiante

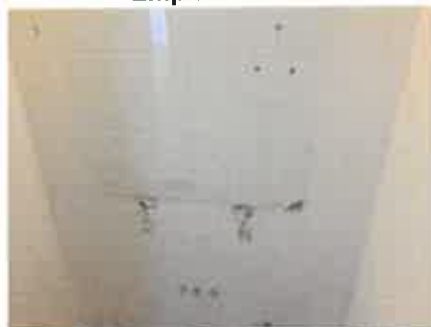
PRELEVEMENT : P008

Nom du client CH INTERCOMMUNAL MONTDIDIER ROYE	Numéro de dossier 184700/75606	Pièce ou local – Composant R+1 - Salle de bains 110 - Revêtement de mur - Murs
Nom de l'opérateur FERREIRA Matthieu	Date de prélèvement 26/06/2020	Partie de composant Colle blanche de faïence blanc

Résultat amiante : Absence d'amiante

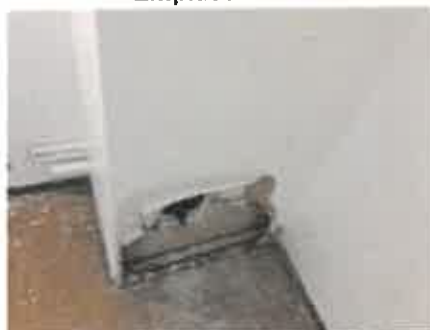
PRELEVEMENT : P009

Nom du client CH INTERCOMMUNAL MONTDIDIER ROYE	Numéro de dossier 184700/75606	Pièce ou local – Composant R+1 - Salle de bains 110 - Revêtement de mur - Toutes zones
Nom de l'opérateur FERREIRA Matthieu	Date de prélèvement 26/06/2020	Partie de composant Colle grise de plinthes carrelage marron

Résultat amiante : **Absence d'amiante**

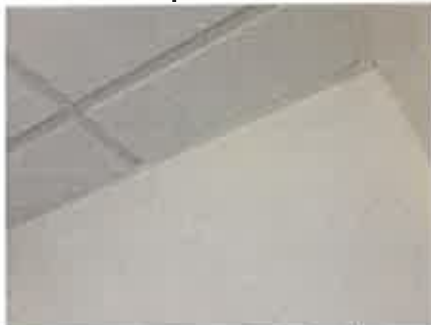
PRELEVEMENT : P010

Nom du client CH INTERCOMMUNAL MONTDIDIER ROYE	Numéro de dossier 184700/75606	Pièce ou local – Composant R+1 - salle de bains 107 - Plafond - Plafond	
Nom de l'opérateur FERREIRA Matthieu	Date de prélèvement 26/06/2020	Partie de composant dalle de faux plafond	
Résultat amiante : Absence d'amiante			
DESCRIPTION DU PRELEVEMENT :			
Objet	Planche de croquis n° :		
dalle de faux plafond			
DETAIL DES COUCHES DU PRELEVEMENT :			
Référence Couche	Description visuelle	Epaisseur (cm)	Conclusion amiante
RAW PRODUCT	Matériau de type peinture (blanc) ; matériau semi-dur fibreux de type faux-plafonds (beige)	0	Fibres d'amiante non détectées

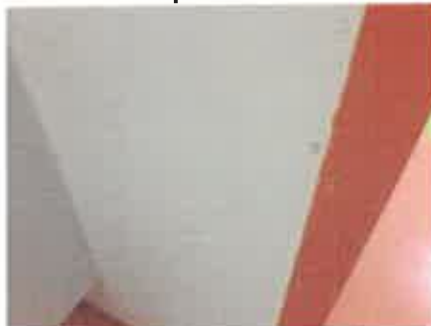
PRELEVEMENT : P011

Nom du client CH INTERCOMMUNAL MONTDIDIER ROYE	Numéro de dossier 184700/75606	Pièce ou local – Composant R+2 - chambre 209 - Revêtement de mur - Murs	
Nom de l'opérateur FERREIRA Matthieu	Date de prélèvement 26/06/2020	Partie de composant enduit à base de plâtre blanc	
Résultat amiante : Absence d'amiante			
DESCRIPTION DU PRELEVEMENT :			
Objet	Planche de croquis n° :		
enduit à base de plâtre blanc			
DETAIL DES COUCHES DU PRELEVEMENT :			
Référence Couche	Description visuelle	Epaisseur (cm)	Conclusion amiante
RAW PRODUCT	Matériau de type peinture (violet) en traces ; matériau semi-dur (poudreux) (blanc)	0	Fibres d'amiante non détectées

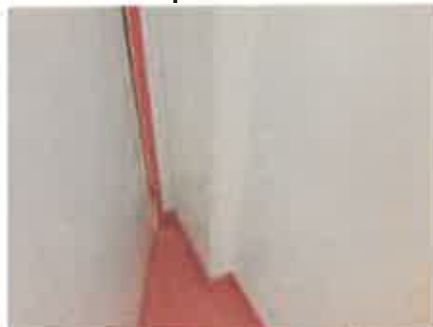
PRELEVEMENT : P012

Nom du client CH INTERCOMMUNAL MONTDIDIER ROYE	Numéro de dossier 184700/75606	Pièce ou local – Composant R+2 - chambre 209 - Revêtement de mur - Murs
Nom de l'opérateur FERREIRA Matthieu	Date de prélèvement 26/06/2020	Partie de composant enduit à base de ciment gris / blanc

Résultat amiante : [Absence d'amiante](#)

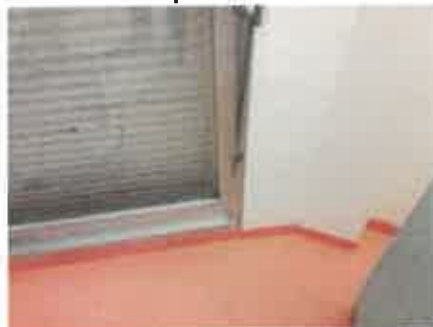
PRELEVEMENT : P013

Nom du client CH INTERCOMMUNAL MONTDIDIER ROYE	Numéro de dossier 184700/75606	Pièce ou local – Composant R+2 - chambre 209 - Revêtement de mur donnant sur l'extérieur - Murs
Nom de l'opérateur FERREIRA Matthieu	Date de prélèvement 26/06/2020	Partie de composant enduit à base de plâtre blanc

Résultat amiante : [Absence d'amiante](#)

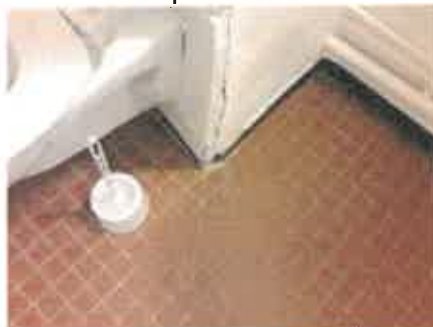
PRELEVEMENT : P015

Nom du client CH INTERCOMMUNAL MONTDIDIER ROYE	Numéro de dossier 184700/75606	Pièce ou local – Composant R+2 - salle de bains 209 - Revêtement de sol - Sol	
Nom de l'opérateur FERREIRA Matthieu	Date de prélèvement 26/06/2020	Partie de composant Colle + ragréage sous petit carrelage marron	
Résultat amiante : Présence d'amiante (Fibres d'amiante de type chrysotile)			
DESCRIPTION DU PRELEVEMENT :			
Objet	Planche de croquis n° :		
Colle + ragréage sous petit carrelage marron			
DETAIL DES COUCHES DU PRELEVEMENT :			
Référence Couche	Description visuelle	Epaisseur (cm)	Conclusion amiante
RAW PRODUCT	Matériau semi-dur (beige)	0	Fibres d'amiante non détectées
CUST 01	Matériau dur de type carrelage, faïence (marron) ; matériau dur de type ciment-colle (gris) ; matériau dur de type mortier, béton, chape (gris)	0	Fibres d'amiante de type chrysotile

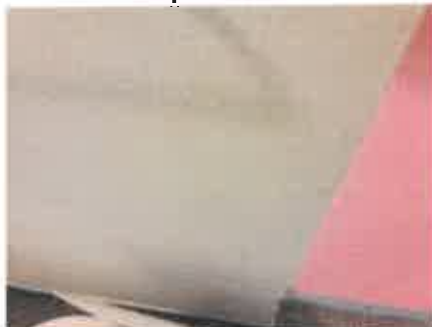
PRELEVEMENT : P016

Nom du client CH INTERCOMMUNAL MONTDIDIER ROYE	Numéro de dossier 184700/75606	Pièce ou local – Composant R+2 - salle de bains 209 - Revêtement de mur - Murs
Nom de l'opérateur FERREIRA Matthieu	Date de prélèvement 26/06/2020	Partie de composant enduit à base de plâtre blanc

Résultat amiante : Absence d'amiante

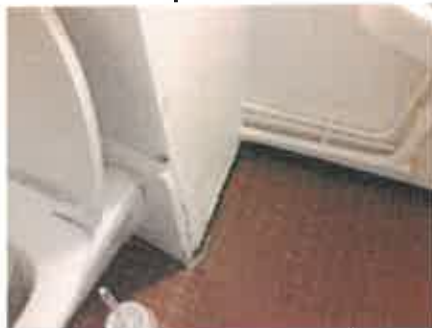
PRELEVEMENT : P017

Nom du client CH INTERCOMMUNAL MONTDIDIER ROYE	Numéro de dossier 184700/75606	Pièce ou local – Composant R+2 - salle de bains 209 - Revêtement de mur - Murs
Nom de l'opérateur FERREIRA Matthieu	Date de prélèvement 26/06/2020	Partie de composant enduit à base de plâtre blanc

Résultat amiante : Absence d'amiante

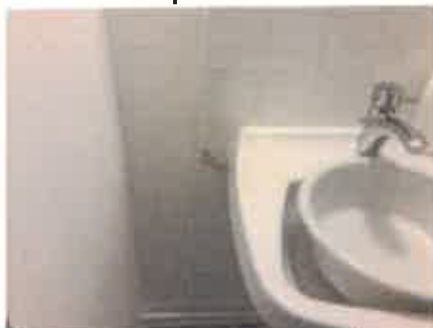
PRELEVEMENT : P018

Nom du client CH INTERCOMMUNAL MONTDIDIER ROYE	Numéro de dossier 184700/75606	Pièce ou local – Composant R+2 - salle de bains 209 - Revêtement de mur - Murs
Nom de l'opérateur FERREIRA Matthieu	Date de prélèvement 26/06/2020	Partie de composant Colle grise de faïence blanc

Résultat amiante : [Absence d'amiante](#)

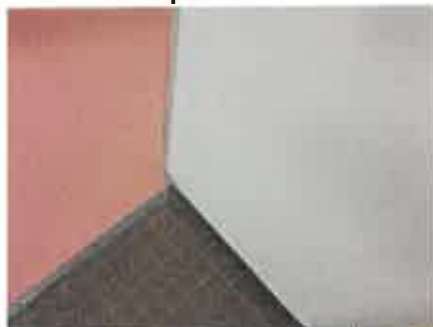
PRELEVEMENT : P019

Nom du client CH INTERCOMMUNAL MONTDIDIER ROYE	Numéro de dossier 184700/75606	Pièce ou local – Composant R+2 - salle de bains 209 - Revêtement de mur - Murs
Nom de l'opérateur FERREIRA Matthieu	Date de prélèvement 26/06/2020	Partie de composant colle grise de plinthes marron

Résultat amiante : Absence d'amiante

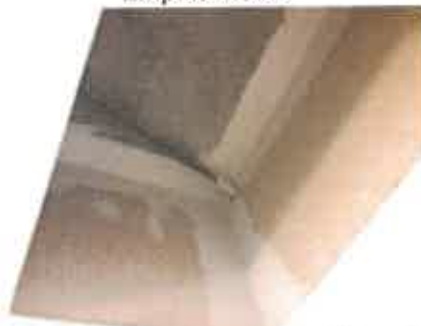
PRELEVEMENT : P021

Nom du client CH INTERCOMMUNAL MONTDIDIER ROYE	Numéro de dossier 184700/75606	Pièce ou local – Composant R+2 - salle de bains 209 - plénum plafond - Plafond
Nom de l'opérateur FERREIRA Matthieu	Date de prélèvement 26/06/2020	Partie de composant enduit plâtre en cueilli

Résultat amiante : [Absence d'amiante](#)
