DOSSIER DE DIAGNOSTIC TECHNIQUE

Référence : 002EW104115
A communiquer pour toute correspondance
Réalisé le : 21/05/2024
Référence mandataire : SPIP
BRESSUIRE

SPIP BRESSUIRE
124 BVD DE POITIERS
79300 BRESSUIRE

Rapport de repérage des matériaux et produits contenant de l'amiante avant réalisation de travaux dans un immeuble bâti

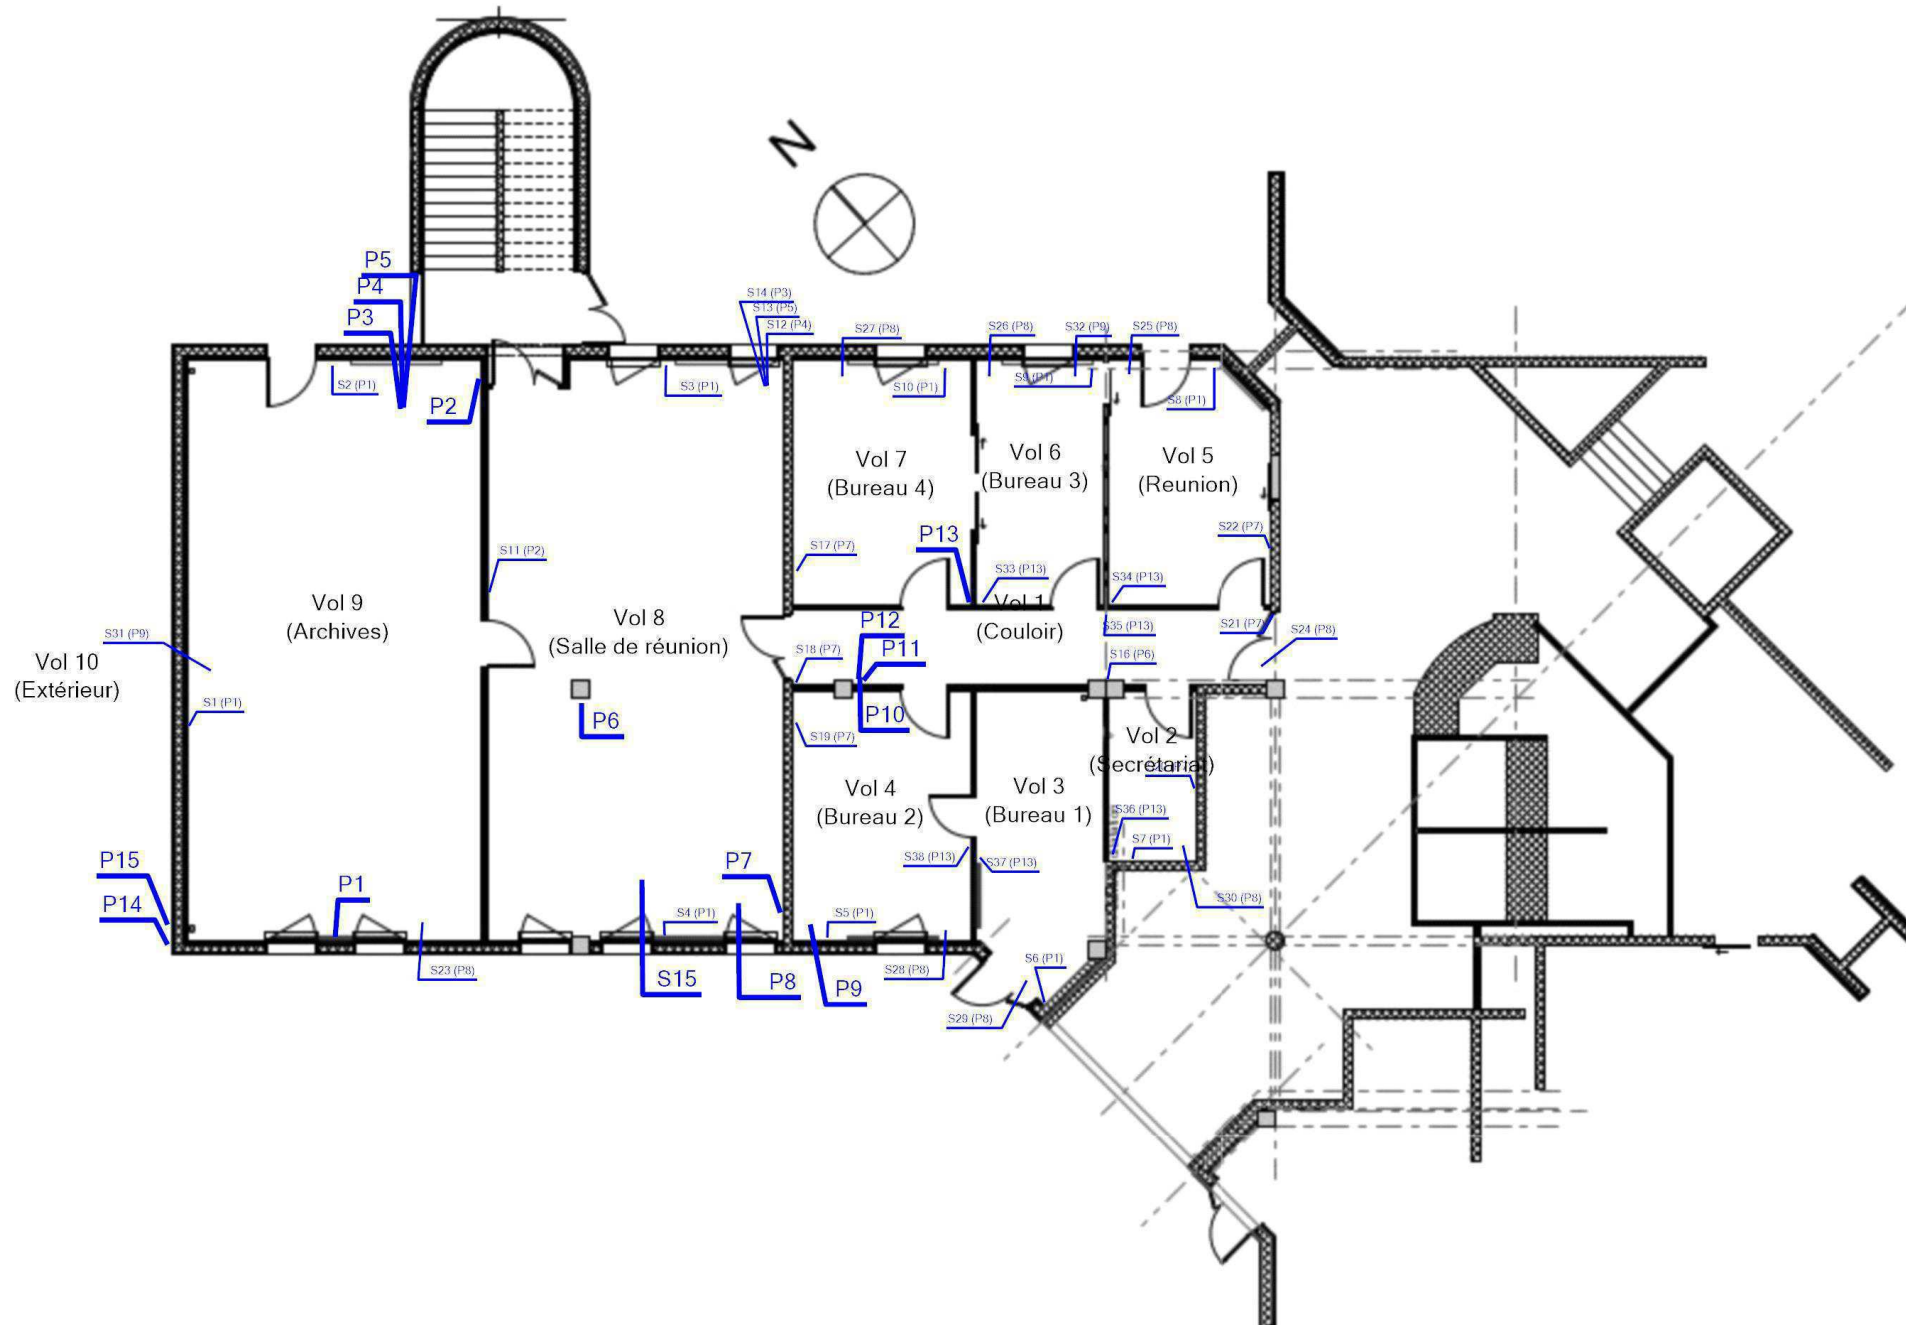
RDC - PLAN DE REPÉRAGE - ACTIONS MENÉES				Référence: 002EW104115

Référence	Localisation	Action
002EW104115 n°1 - 1 (P1)	Rdc - Vol 9 (Archives)	Prélevement négatif
002EW104115 n°2 - 1 (P2)	Rdc - Vol 9 (Archives)	Prélevement négatif
002EW104115 n°3 - 1 (P3)	Rdc - Vol 9 (Archives)	Prélevement négatif
002EW104115 n°4 - 1 (P4)	Rdc - Vol 9 (Archives)	Prélevement négatif
002EW104115 n°5 - 1 (P5)	Rdc - Vol 9 (Archives)	Prélevement négatif
002EW104115 n°6 - 1 (P6)	Rdc - Vol 8 (Salle de réunion)	Prélevement négatif
S15 - 1 (S15)	Rdc - Vol 8 (Salle de réunion)	Absence sur marquage du materiau
002EW104115 n°7 - 1 (P7)	Rdc - Vol 8 (Salle de réunion)	Prélevement négatif
002EW104115 n°8 - 1 (P8)	Rdc - Vol 8 (Salle de réunion)	Prélevement négatif
002EW104115 n°9 - 1 (P9)	Rdc - Vol 4 (Bureau 2)	Prélevement négatif
002EW104115 n°10 - 1 (P10)	Rdc - Vol 1 (Couloir)	Prélevement négatif
002EW104115 n°11 - 1 (P11)	Rdc - Vol 1 (Couloir)	Prélevement négatif
002EW104115 n°12 - 1 (P12)	Rdc - Vol 1 (Couloir)	Prélevement négatif

002EW104115 n°13 - 1 (P13)	Rdc - Vol 7 (Bureau 4)	Prélevement négatif
002EW104115 n°14 - 1 (P14)	Rdc - Vol 10 (Extérieur)	Prélevement négatif
002EW104115 n°15 - 1 (P15)	Rdc - Vol 10 (Extérieur)	Prélevement négatif

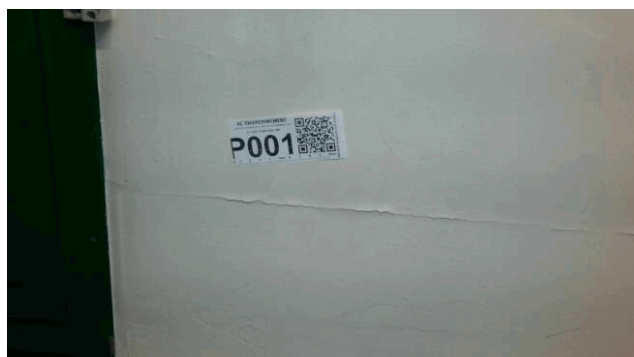
002EW104115 n°1 - 1 (P1) - Rdc - Vol 9 (Archives)

Rdc	Vol 9 (Archives)	Murs et cloisons	Jonction entre panneaux préfabriqués	S2	Sondage et extension de la ZPSO du prélèvement P1	Doublage mur	002EW 10411 5 n°1 - 1	P1 Phase 2	Carton / Plâtre - Souple Fibreux / Effritable - Marron / Blanc	Négatif	Négatif sur analyse

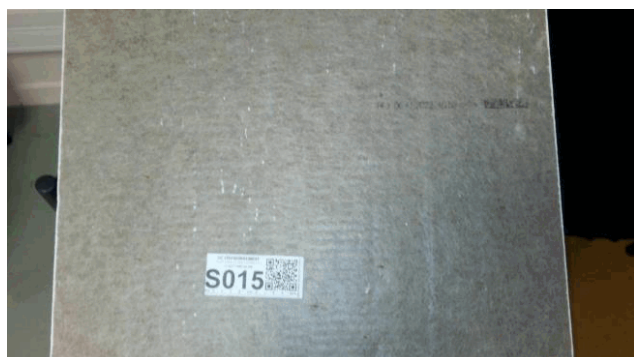
S15 - 1 (S15) - Rdc - Vol 8 (Salle de réunion)

Plan	Localisation	Composant	Partie composant	Réf action	Observation	Précision loc.	Ref photo	Ref Prél.	Descriptif	Résultat	Conclusion
Rdc	Vol 8 (Salle de réunion)	Faux plafonds	Panneaux et plaques	S15	Réalisation d'un sondage		S15 - 1				Négatif sur marquage 2022
Rdc	Vol 1 (Couloir)	Faux plafonds	Panneaux et plaques	S15	Sondage et extension de la ZPSO du sondage S15		S15 - 1				Négatif sur marquage 2022
Rdc	Vol 7 (Bureau 4)	Faux plafonds	Panneaux et plaques	S15	Sondage et extension de la ZPSO du sondage S15		S15 - 1				Négatif sur marquage 2022
Rdc	Vol 3 (Bureau 1)	Faux plafonds	Panneaux et plaques	S15	Sondage et extension de la ZPSO du sondage S15		S15 - 1				Négatif sur marquage 2022

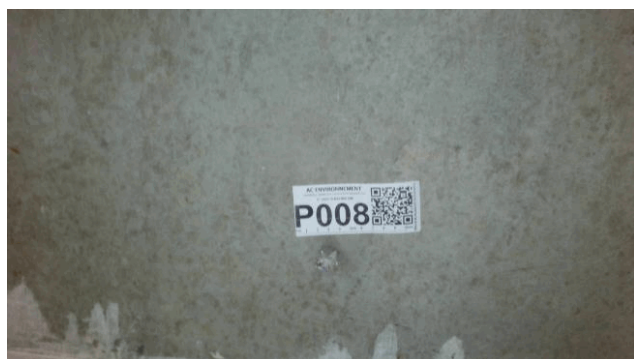
002EW104115 n°8 - 1 (P8) - Rdc - Vol 8 (Salle de réunion)

Plan	Localisation	Composant	Partie composant	Réf action	Observation	Précision loc.	Ref photo	Ref Prél.	Descriptif	Résultat	Conclusion
Rdc	Vol 8 (Salle de réunion)	Plafonds	Enduits ciment	P8	Réalisation d'un prélèvement	Gris	002EW104115 n°8 - 1	P8	Ciment - Effritable - Gris	Négatif	Négatif sur analyse
Rdc	Vol 9 (Archives)	Plafonds	Enduits ciment	S23	Sondage et extension de la ZPSO du prélèvement P8	Gris	002EW104115 n°8 - 1	P8	Ciment - Effritable - Gris	Négatif	Négatif sur analyse
Rdc	Vol 1 (Couloir)	Plafonds	Enduits ciment	S24	Sondage et extension de la ZPSO du prélèvement P8	Gris	002EW104115 n°8 - 1	P8	Ciment - Effritable - Gris	Négatif	Négatif sur analyse
Rdc	Vol 5 (Reunion)	Plafonds	Enduits ciment	S25	Sondage et extension de la ZPSO du prélèvement P8	Gris	002EW104115 n°8 - 1	P8	Ciment - Effritable - Gris	Négatif	Négatif sur analyse
Rdc	Vol 6 (Bureau 3)	Plafonds	Enduits ciment	S26	Sondage et extension de la ZPSO du prélèvement P8	Gris	002EW104115 n°8 - 1	P8	Ciment - Effritable - Gris	Négatif	Négatif sur analyse

Rdc	Vol 7 (Bureau 4)	Plafonds	Enduits ciment	S27	Sondage et extension de la ZPSO du prélèvement P8	Gris	002EW104115 n°8 - 1	P8	Ciment - Effritable - Gris	Négatif	Négatif sur analyse
Rdc	Vol 4 (Bureau 2)	Plafonds	Enduits ciment	S28	Sondage et extension de la ZPSO du prélèvement P8	Gris	002EW104115 n°8 - 1	P8	Ciment - Effritable - Gris	Négatif	Négatif sur analyse

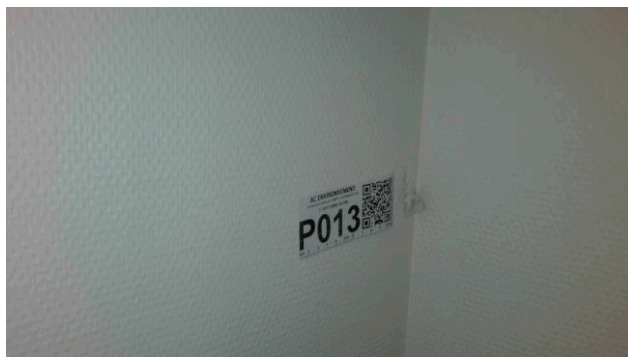
002EW104115 n°13 - 1 (P13) - Rdc - Vol 7 (Bureau 4)

Rdc	Vol 7 (Bureau 4)	Cloisons légères ou préfabriquées	Jonction entre panneaux préfabriqués	P13	Sondage et extension de la ZPSO du prélèvement P13	Cloisons séparative	002EW 10411 5 n°13 - 1	P13 Phase 2	Enduit / Carton - Effritable / Souple Fibreux - Blanc / Marron	Négatif	Négatif sur analyse
Rdc	Vol 6 (Bureau 3)	Cloisons légères ou préfabriquées	Jonction entre panneaux préfabriqués	S33	Sondage et extension de la ZPSO du prélèvement P13	Cloisons séparative	002EW 10411 5 n°13 - 1	P13 Phase 2	Enduit / Carton - Effritable / Souple Fibreux - Blanc / Marron	Négatif	Négatif sur analyse
