# Rapport de mission de repérage des matériaux et produits contenant de l'amiante avant réalisation de travaux dans un immeuble bâti

CASERNE BAYARD  
Quai Bayard  
Bâtiment 14  
55430 BELLEVILLE SUR MEUSE

**Référence du dossier :**  
2211CGENADE67587413-3

Bâtiment 14 Logements 02, 07 et 08 au RDC

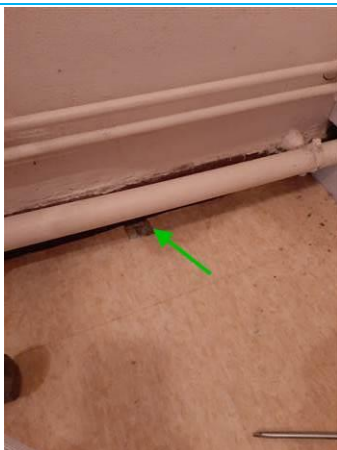
Matériaux : ZPSO-001  
Prélèvement : P001  
Description : Ragrée sous linoléum  
Localisation : Bâtiment 14 Logement 02 RDC - SDB  
Résultat : Absence d'amiante

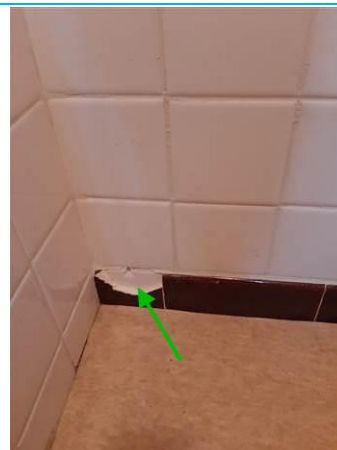
Matériaux : ZPSO-002  
Prélèvement : P002  
Description : Colle de plinthes  
Localisation : Bâtiment 14 Logement 02 RDC - SDB  
Résultat : Absence d'amiante

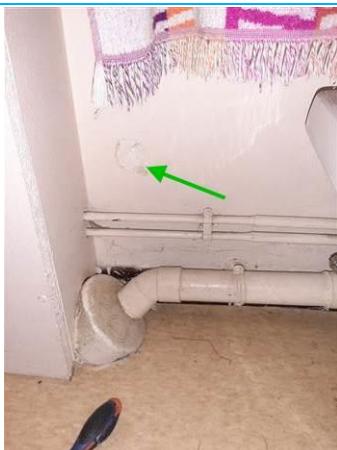
Matériaux : ZPSO-003  
Prélèvement : P003  
Description : Enduit à base de plâtre  
Localisation : Bâtiment 14 Logement 02 RDC - SDB  
Résultat : Absence d'amiante

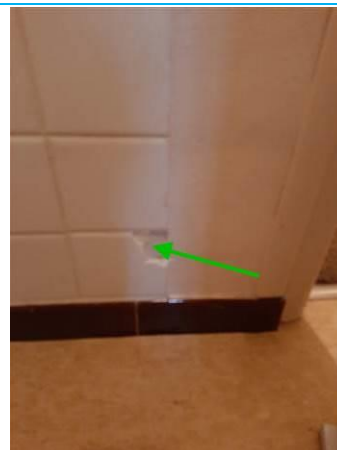
Matériaux : ZPSO-004  
Prélèvement : P004  
Description : Colle de faïence blanche  
Localisation : Bâtiment 14 Logement 02 RDC - SDB  
Résultat : Absence d'amiante

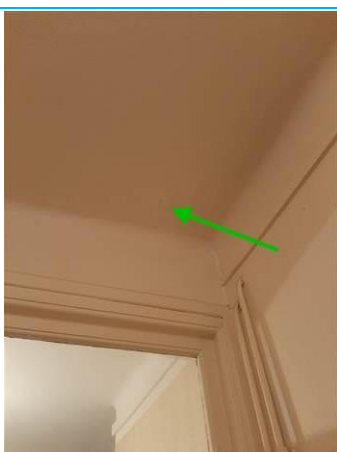
Matériaux : ZPSO-005  
Prélèvement : P005  
Description : Enduit à base de plâtre  
Localisation : Bâtiment 14 Logement 02 RDC - SDB  
Résultat : Absence d'amiante

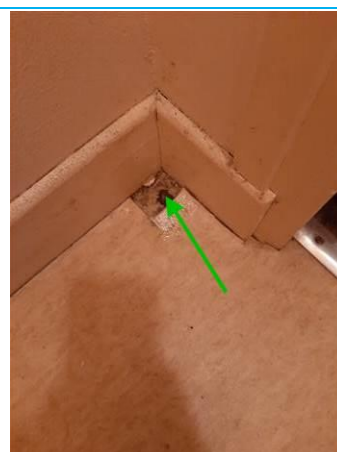
Matériaux : ZPSO-001  
Prélèvement : P006  
Description : Ragrée sous linoléum  
Localisation : Bâtiment 14 Logement 02 RDC - WC  
Résultat : Absence d'amiante

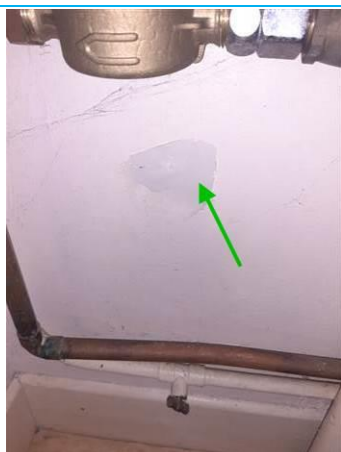
Matériaux : ZPSO-003  
Prélèvement : P007  
Description : Enduit à base de plâtre  
Localisation : Bâtiment 14 Logement 02 RDC - WC  
Résultat : Absence d'amiante

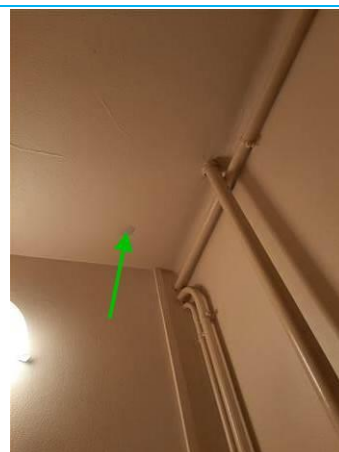
Matériaux : ZPSO-005  
Prélèvement : P008  
Description : Enduit à base de plâtre  
Localisation : Bâtiment 14 Logement 02 RDC - WC  
Résultat : Absence d'amiante

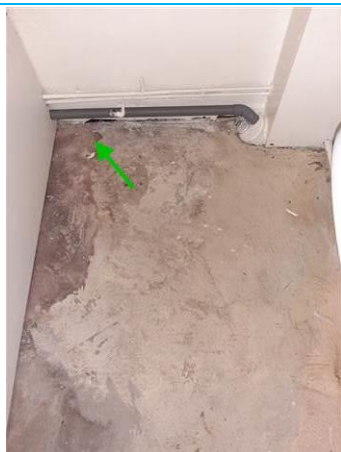
Matériaux : ZPSO-006  
Prélèvement : P009  
Description : Ragréage sous linoléum  
Localisation : Bâtiment 14 Logement 07 RDC - SDB; Bâtiment 14 Logement 07 RDC - WC  
Résultat : Absence d'amiante

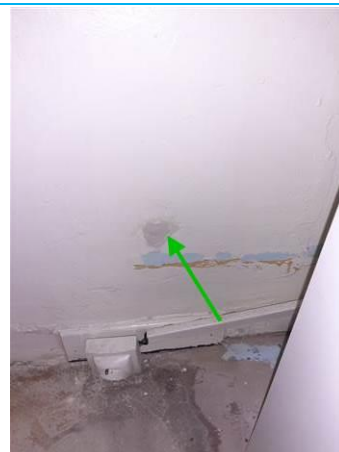
Matériaux : ZPSO-007  
Prélèvement : P010  
Description : Enduit à base de plâtre  
Localisation : Bâtiment 14 Logement 07 RDC - SDB; Bâtiment 14 Logement 07 RDC - WC  
Résultat : Absence d'amiante

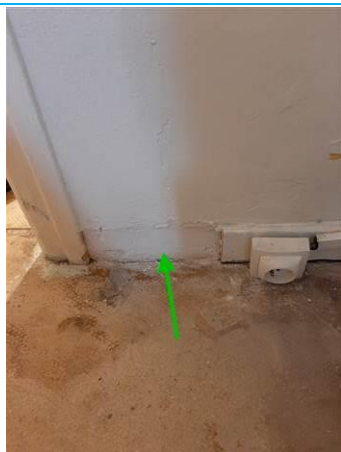
Matériaux : ZPSO-008  
Prélèvement : P011  
Description : Colle de plinthes noires  
Localisation : Bâtiment 14 Logement 07 RDC - SDB  
Résultat : Absence d'amiante

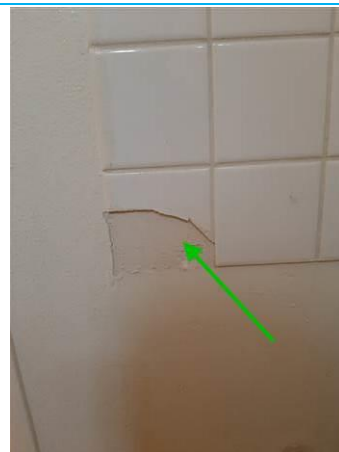
Matériaux : ZPSO-009  
Prélèvement : P012  
Description : Colle de faïence blanche  
Localisation : Bâtiment 14 Logement 07 RDC - SDB  
Résultat : Absence d'amiante

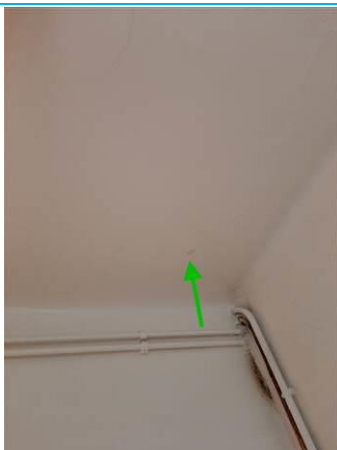
Matériaux : ZPSO-010

Description : Enduit à base de plâtre

Localisation : Bâtiment 14 Logement 07 RDC - SDB; Bâtiment 14 Logement 07 RDC - WC

Résultat : Absence d'amiante

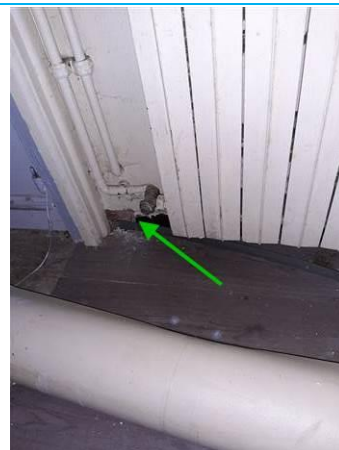
Matériaux : ZPSO-011

Description : Colle de plinthes noires

Localisation : Bâtiment 14 Logement 08 RDC - SDB; Bâtiment 14 Logement 08 RDC - WC

Résultat : Absence d'amiante

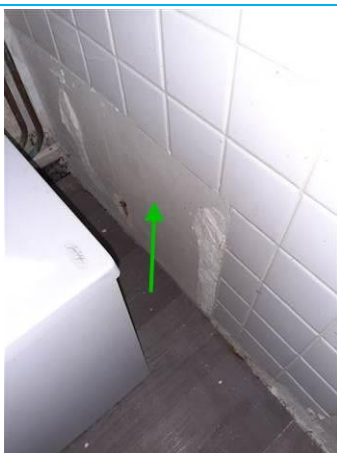
Matériaux : ZPSO-012

Description : Enduit à base de plâtre

Localisation : Bâtiment 14 Logement 08 RDC - SDB; Bâtiment 14 Logement 08 RDC - WC

Résultat : Absence d'amiante

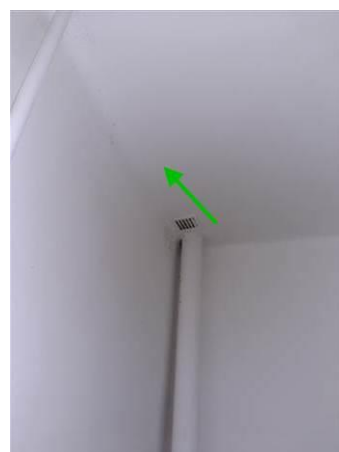
Matériaux : ZPSO-014

Description : Enduit à base de plâtre

Localisation : Bâtiment 14 Logement 08 RDC - SDB

Résultat : Absence d'amiante

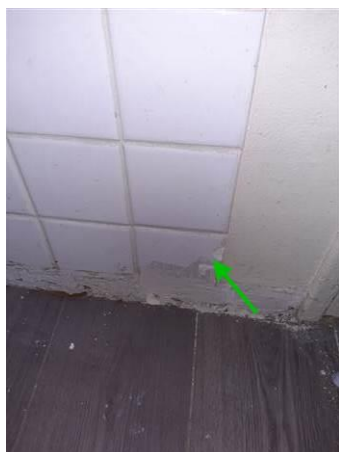
Matériaux : ZPSO-013

Description : Colle de faïence blanche

Localisation : Bâtiment 14 Logement 08 RDC - SDB

Résultat : Absence d'amiante

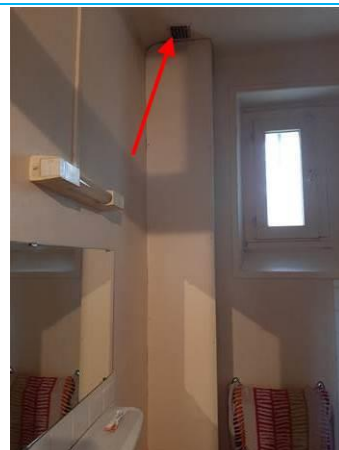
Matériaux : ZPSO-015

Description : Conduit en amiante ciment au dessus des grilles de ventilation

Localisation : Bâtiment 14 Logement 02 RDC - SDB; Bâtiment 14 Logement 02 RDC - WC; Bâtiment 14 Logement 07 RDC - SDB; Bâtiment 14 Logement 07 RDC - WC; Bâtiment 14 Logement 08 RDC - SDB; Bâtiment 14 Logement 08 RDC - WC

Résultat : Présence d'amiante

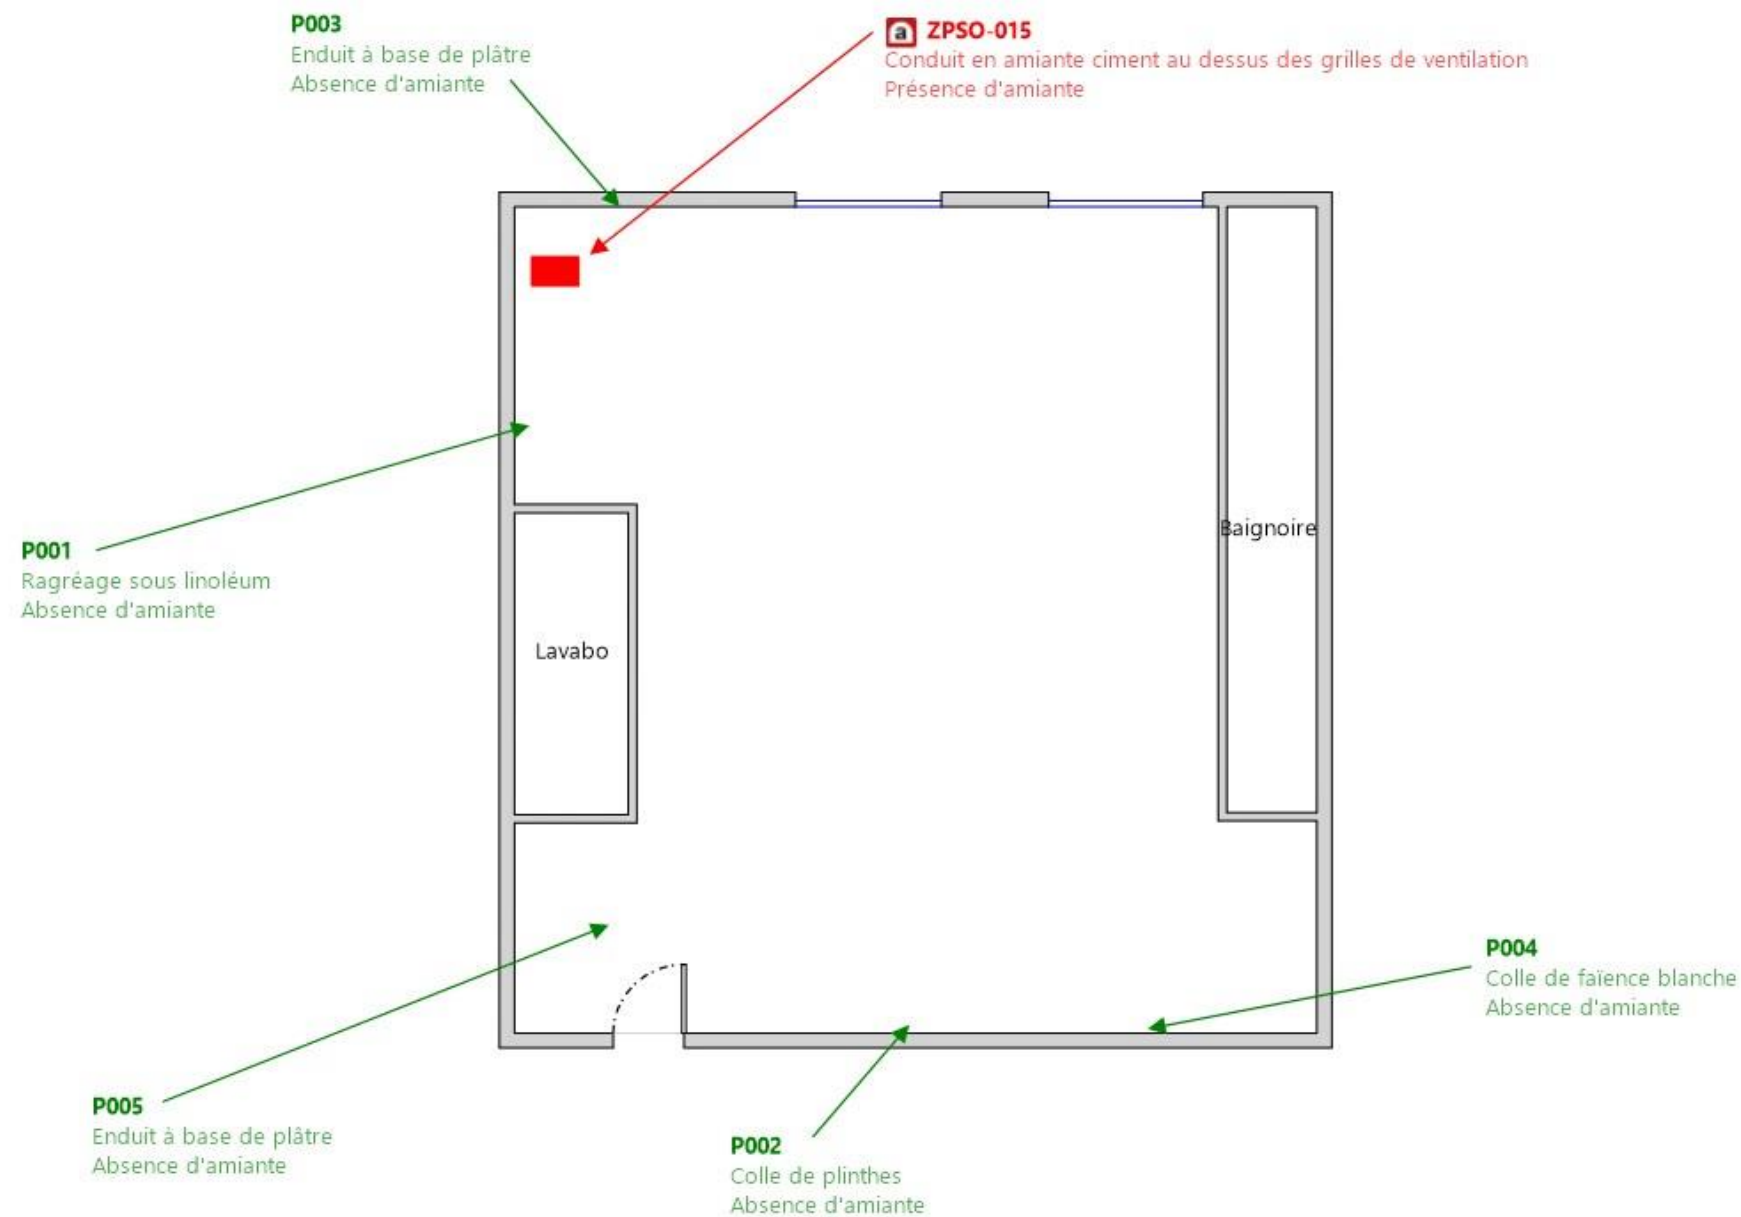
N° planche : 1/6

Conduit en amiante ciment au dessus des grilles de ventilation

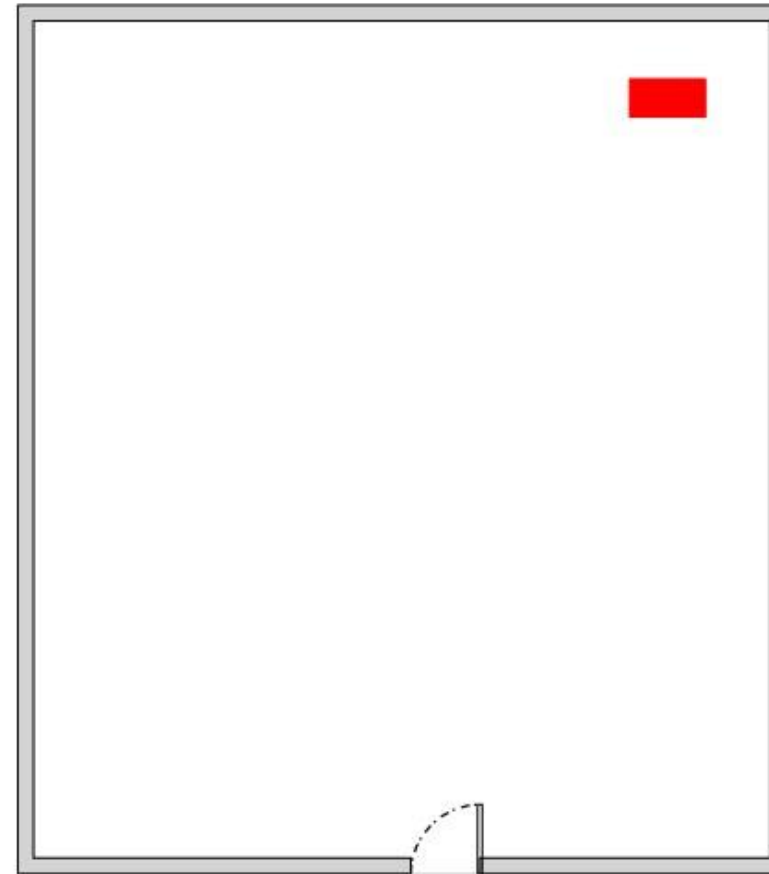
N° planche : 4/6

Conduit en amiante ciment au dessus des grilles de ventilation

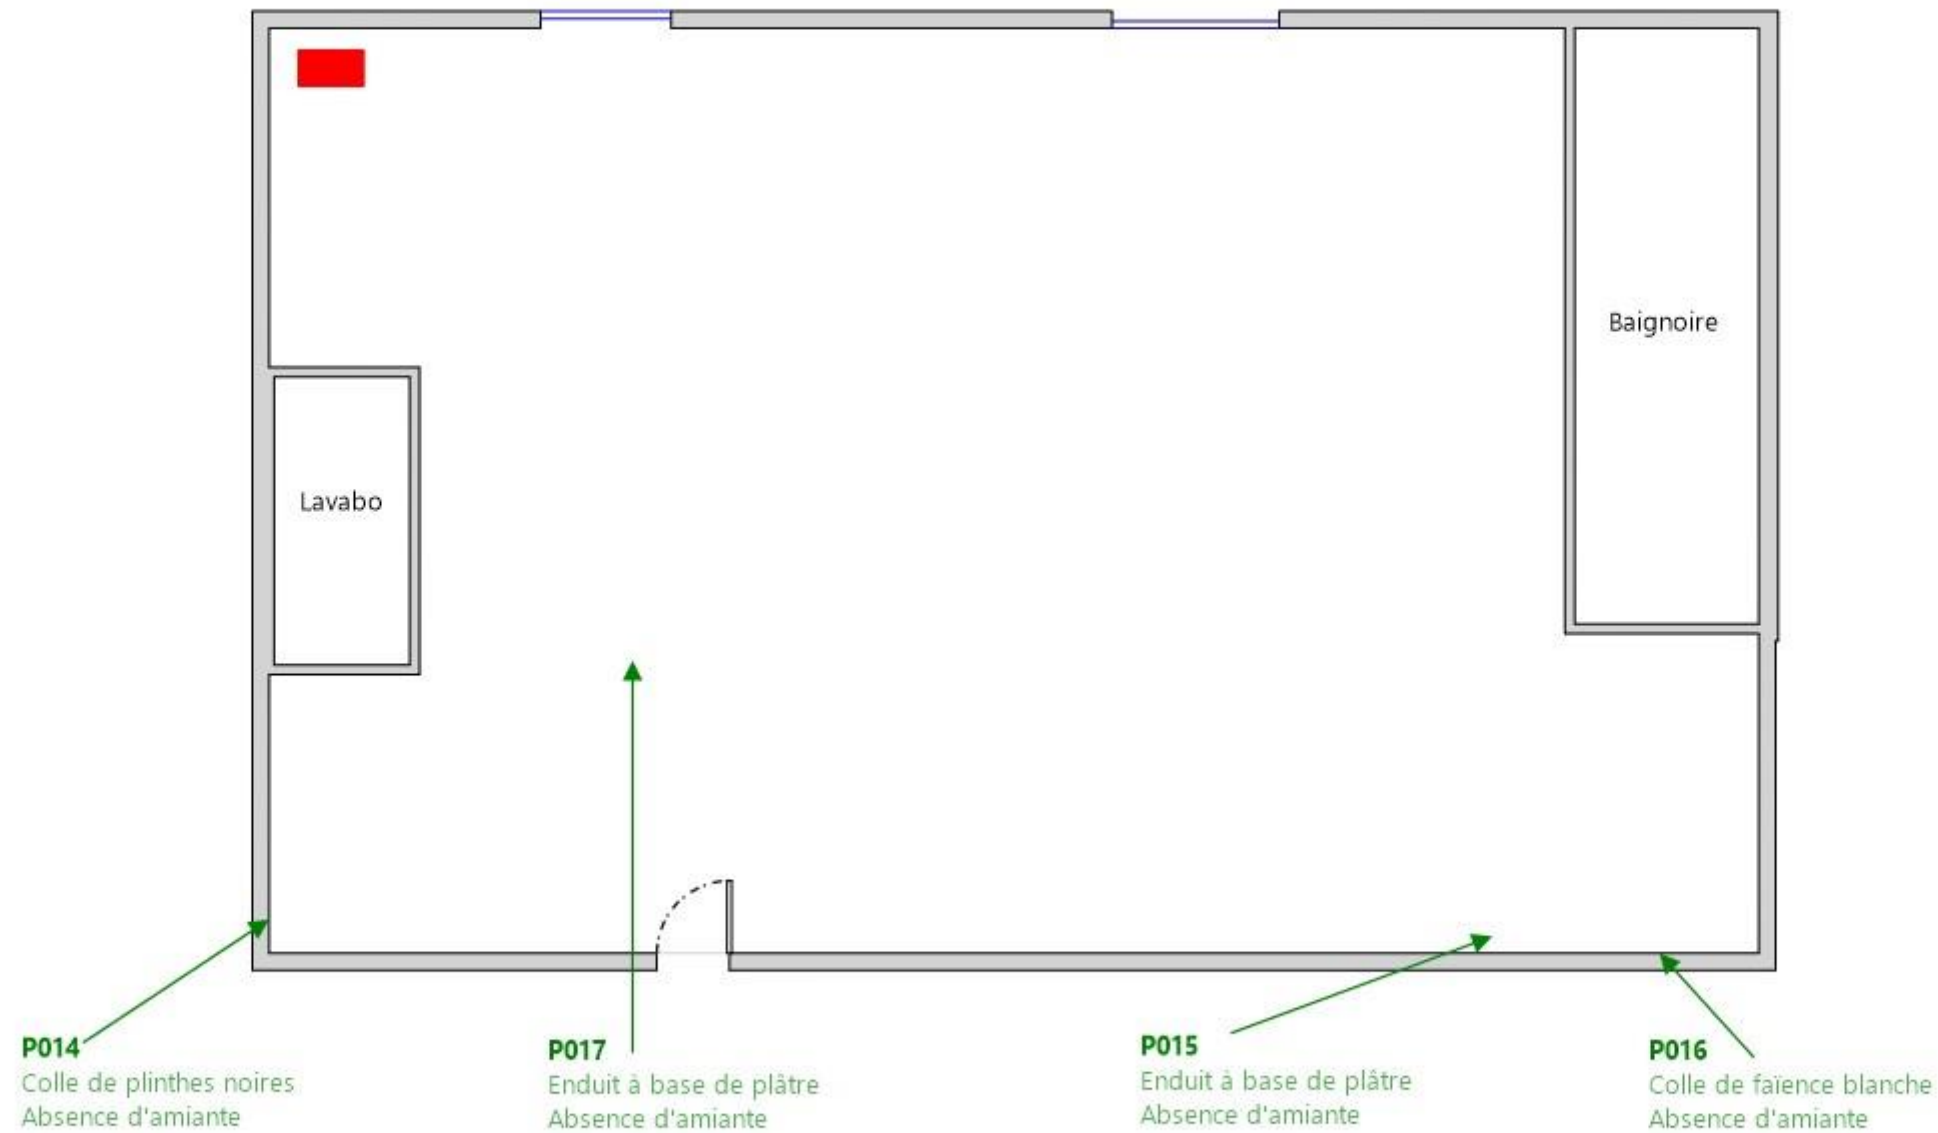
N° planche : 5/6

■ Conduit en amiante ciment au dessus des grilles de ventilation

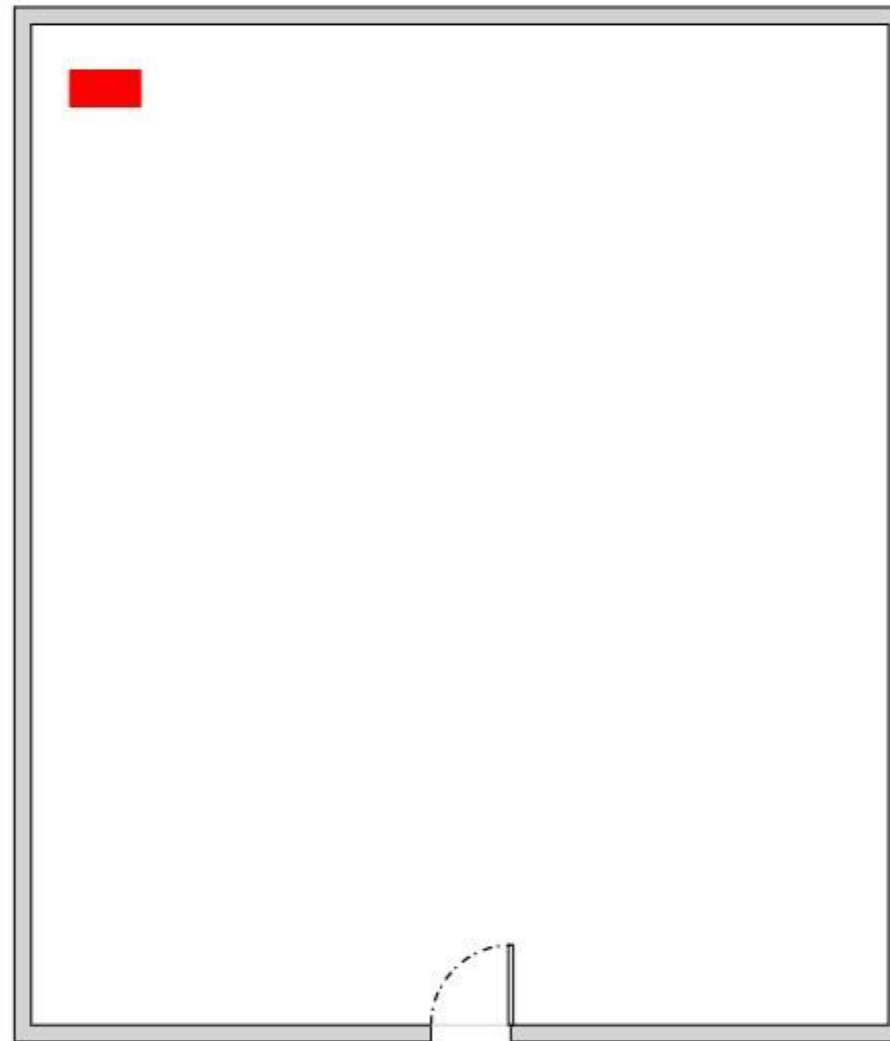
N° planche : 6/6

Conduit en amiante ciment au dessus des grilles de ventilation
