Rapport de mission de repérage des matériaux et produits contenant de l'amiante avant réalisation de travaux dans un immeuble bâti

CASERNE BAYARD
Quai Bayard
Bâtiment 46
55430 BELLEVILLE SUR MEUSE

Référence du dossier :
2211CGENADE67587413-10

Réfection WC et salles de bain.

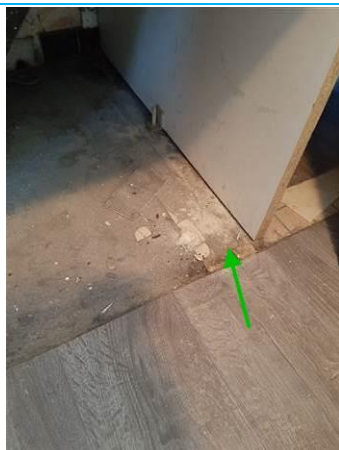
Matériaux : ZPSO-001
 Prélèvement : P001
 Description : Colle de carrelage
 Localisation : 1er étage Logement 03 - SDB; 1er étage
 Logement 03 - WC
 Résultat : Absence d'amiante

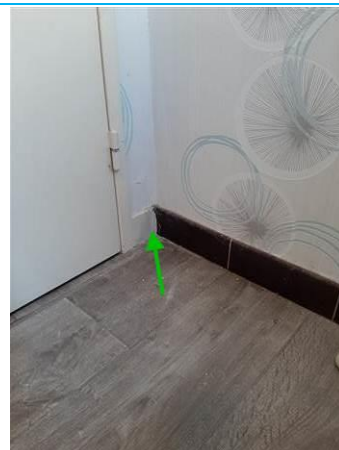
Matériaux : ZPSO-002
 Prélèvement : P002
 Description : Colle de plinthes
 Localisation : 1er étage Logement 03 - SDB; 1er étage Logement 03
 - WC
 Résultat : Absence d'amiante

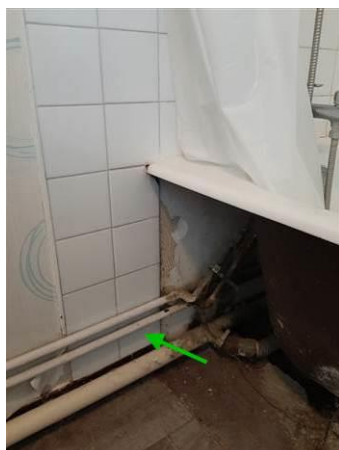
Matériaux : ZPSO-003
 Prélèvement : P003
 Description : Colle de faïence
 Localisation : 1er étage Logement 03 - SDB
 Résultat : Absence d'amiante

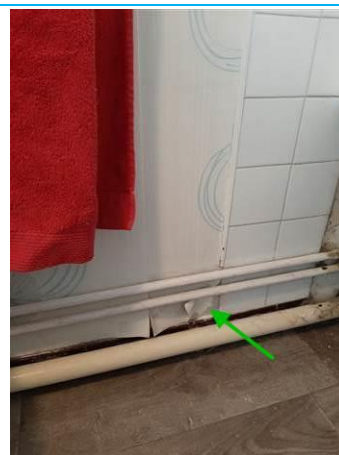
Matériaux : ZPSO-004
 Prélèvement : P004
 Description : Enduit à base de plâtre
 Localisation : 1er étage Logement 03 - SDB; 1er étage Logement 03
 - WC
 Résultat : Absence d'amiante

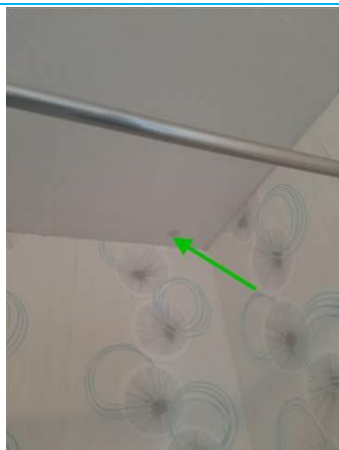
Matériaux : ZPSO-005
 Prélèvement : P005
 Description : Enduit à base de plâtre
 Localisation : 1er étage Logement 03 - SDB; 1er étage
 Logement 03 - WC
 Résultat : Absence d'amiante

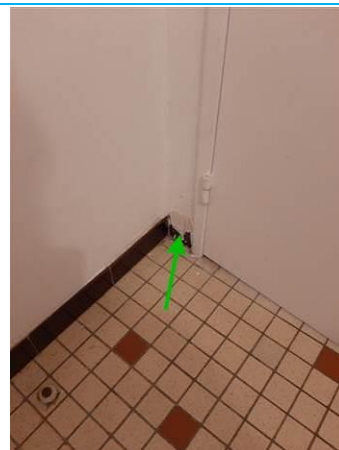
Matériaux : ZPSO-006
 Prélèvement : P006
 Description : Colle de plinthes
 Localisation : 2ème étage Logement 04 - SDB; 2ème étage
 Logement 04 - WC
 Résultat : Absence d'amiante

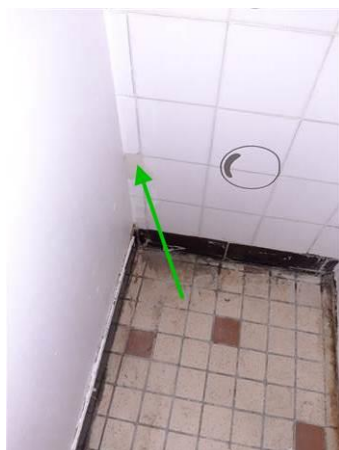
Matériaux : ZPSO-007
 Prélèvement : P007
 Description : Colle de faïence
 Localisation : 2ème étage Logement 04 - SDB
 Résultat : Absence d'amiante

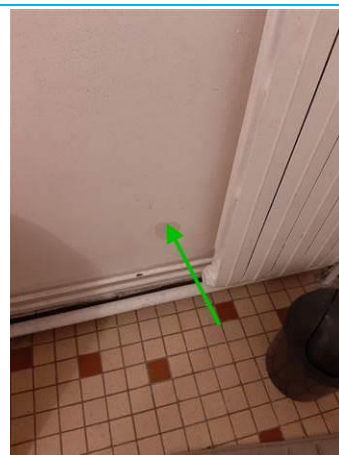
Matériaux : ZPSO-008
 Prélèvement : P008
 Description : Enduit à base de plâtre
 Localisation : 2ème étage Logement 04 - SDB; 2ème étage
 Logement 04 - WC
 Résultat : Absence d'amiante

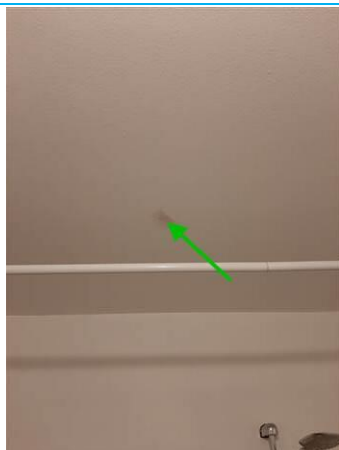
Matériaux : ZPSO-009

Description : Enduit à base de plâtre

Résultat : Absence d'amiante

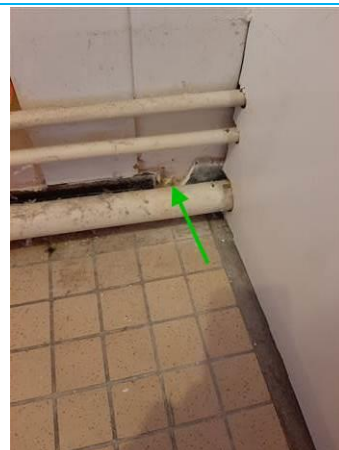
Matériaux : ZPSO-010

Description : Colle de plinthes

Résultat : Absence d'amiante

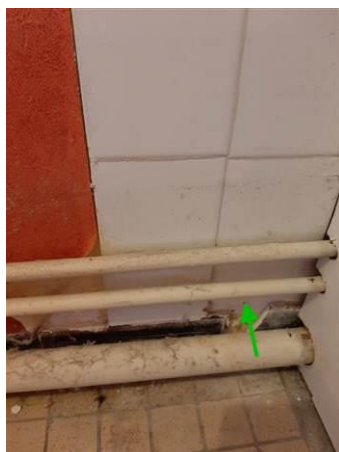
Matériaux : ZPSO-011

Description : Colle de faïence

Résultat : Absence d'amiante

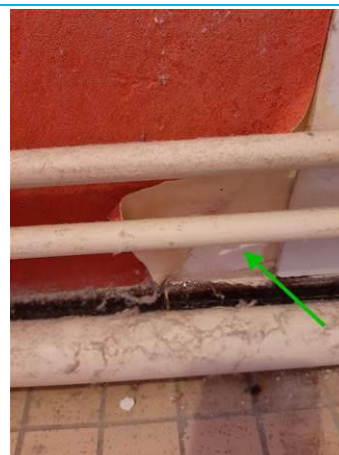
Matériaux : ZPSO-012

Description : Enduit à base de plâtre

Résultat : Absence d'amiante

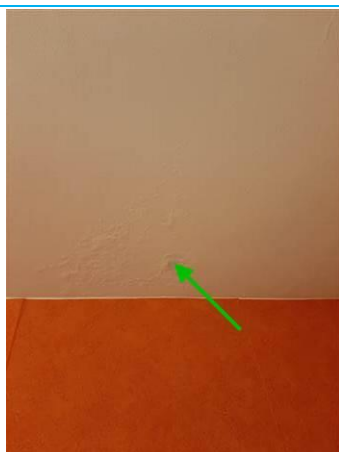
Matériaux : ZPSO-013

Description : Enduit à base de plâtre

Résultat : Absence d'amiante

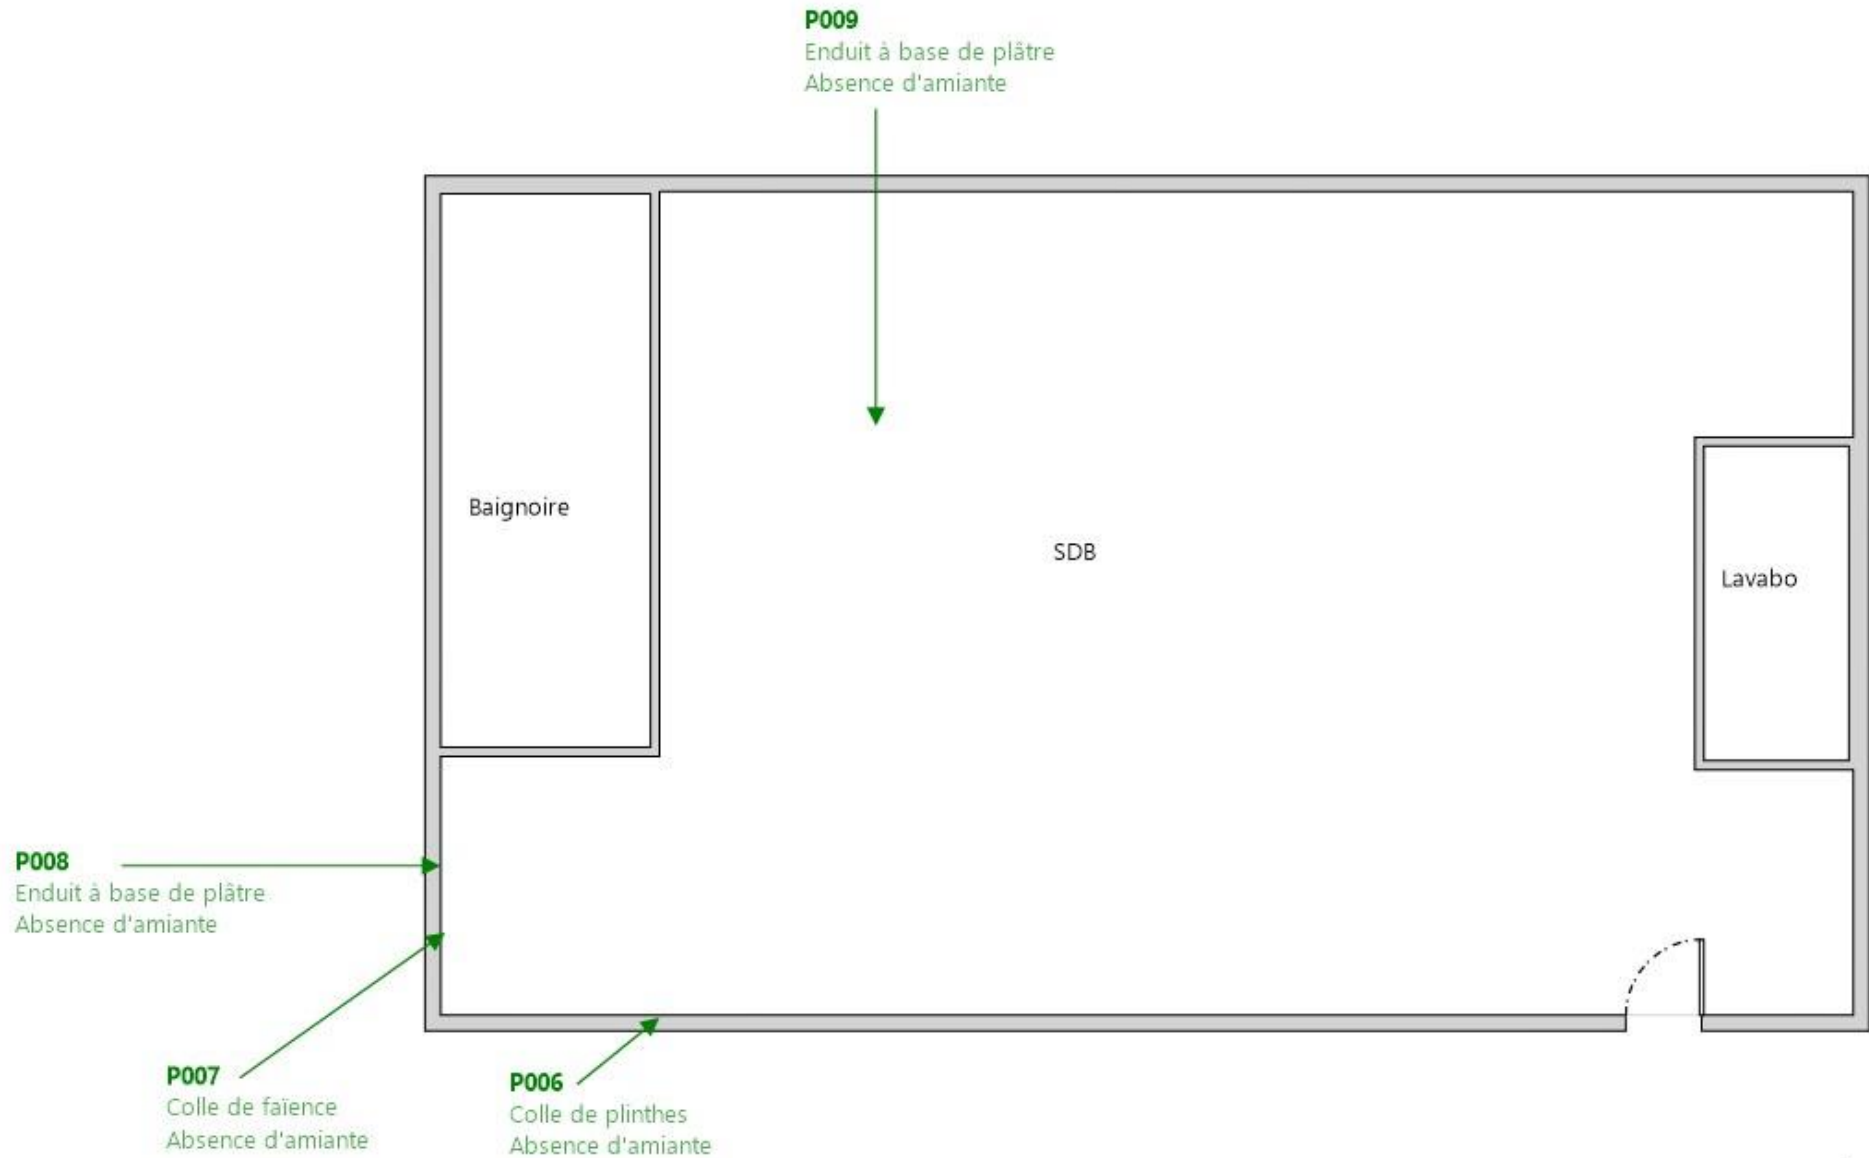
<p>P009 Enduit à base de plâtre Absence d'amiante</p> <p>P008 Enduit à base de plâtre Absence d'amiante</p> <p>P007 Colle de faïence Absence d'amiante</p> <p>P006 Colle de plinthes Absence d'amiante</p> <p>Logement 04 SDB</p>	Planche de repérage technique
	N° planche : 3/6
	Nom du plan : Logement 04 SDB
	Entreprise réalisant le repérage : SOCOTEC Diagnostic Nancy 1 rue du Clocher de Vezelise 54230 CHAVIGNY
	Adresse du bien : CASERNE BAYARD Quai Bayard Bâtiment 46 55430 BELLEVILLE SUR MEUSE
	Informations relatives au rapport du repérage : Réf. du rapport : 2211CGENADE67587413-10 Rédacteur : Thierry Lenourry Date : 14/01/2023
	Commentaires :
