Rapport de repérage des matériaux et revêtements contenant du plomb avant travaux

CASERNE BAYARD
Bâtiments 10-11-12-14-15-16
Quai Bayard
55430 BELLEVILLE SUR MEUSE

Date du rapport : 12/05/2021

Référence du dossier :
2103CGENADE2105606

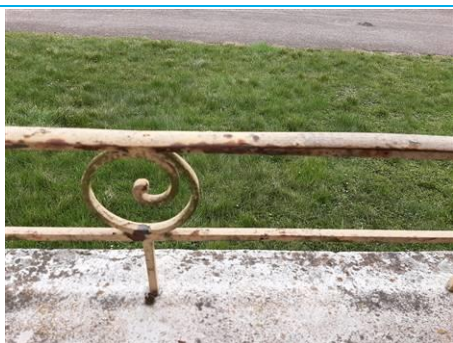
N°	Zone	Unité de diagnostic	Substrat	Revêtement apparent	Localisation mesure	Valeur (1) / Constat visuel	Observation / Travaux envisagés (2)
2		Garde corps	Acier	Peinture	Garde corps (mesure 1)	0,38	
3					Garde corps (mesure 2)	0,24	
Nombre d'unités de diagnostic : 1

Photo n° PhPb001
Localisation : Appartement 14-007 - Salon
UD : Garde corps (mesure 1)
