# Rapport de mission de repérage des matériaux et produits contenant de l'amiante avant réalisation de travaux dans un immeuble bâti

CASERNE BAYARD  
Quai Bayard  
Bâtiment 40  
55430 BELLEVILLE SUR MEUSE

Date du rapport : 15/01/2023

Référence du dossier :  
2211CGENADE67587413-8

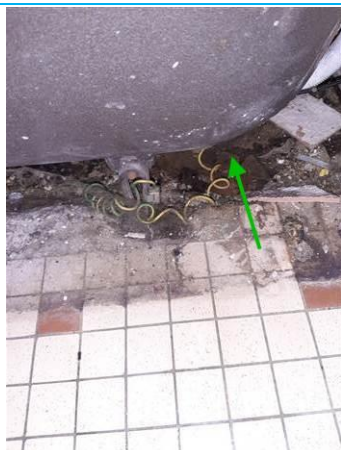
Matériaux : ZPSO-006  
Prélèvement : P006  
Description : Isolant intérieur fibreux sous baignoire  
Localisation : 1er étage Logement 03 - SDB  
Résultat : Absence d'amiante

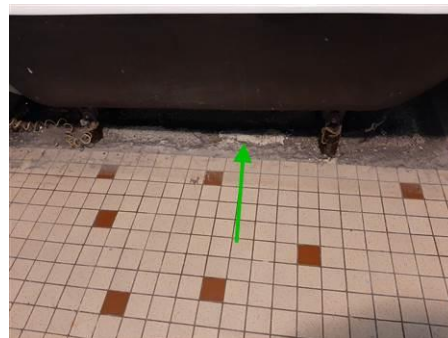
Matériaux : ZPSO-001  
Prélèvement : P001  
Description : Colle de carrelage  
Localisation : 1er étage Logement 03 - WC; 1er étage Logement 03 - Cellier; 1er étage Logement 03 - SDB  
Résultat : Absence d'amiante

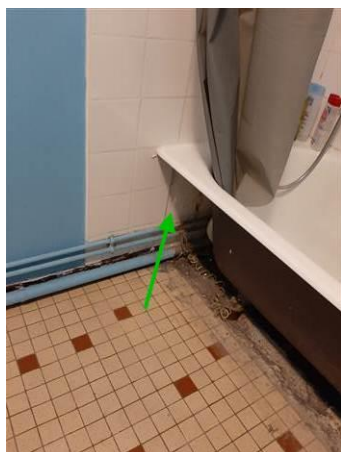
Matériaux : ZPSO-002  
Prélèvement : P002  
Description : Colle de faïence blanche  
Localisation : 1er étage Logement 03 - SDB  
Résultat : Absence d'amiante

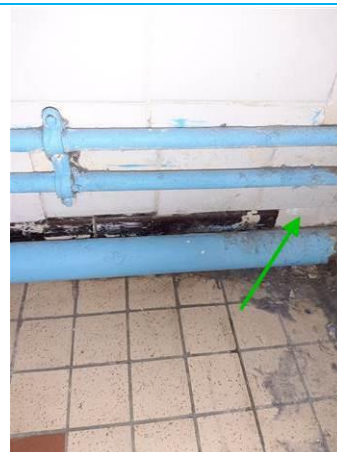
Matériaux : ZPSO-003  
Prélèvement : P003  
Description : Colle de plinthes noire  
Localisation : 1er étage Logement 03 - WC; 1er étage Logement 03 - Cellier; 1er étage Logement 03 - SDB  
Résultat : Absence d'amiante

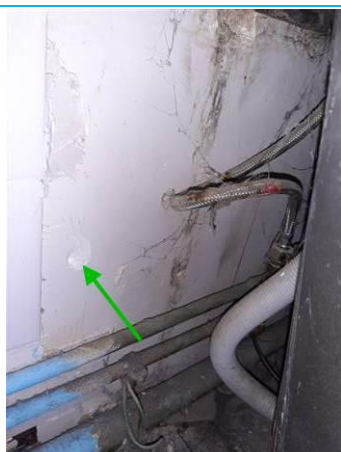
Matériaux : ZPSO-004  
Prélèvement : P004  
Description : Enduit à base de plâtre  
Localisation : 1er étage Logement 03 - WC; 1er étage Logement 03 - Cellier; 1er étage Logement 03 - SDB  
Résultat : Absence d'amiante

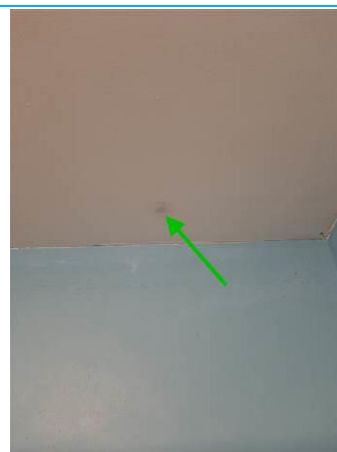
Matériaux : ZPSO-005  
Prélèvement : P005  
Description : Enduit à base de plâtre  
Localisation : 1er étage Logement 03 - WC; 1er étage Logement 03 - Cellier; 1er étage Logement 03 - SDB  
Résultat : Absence d'amiante

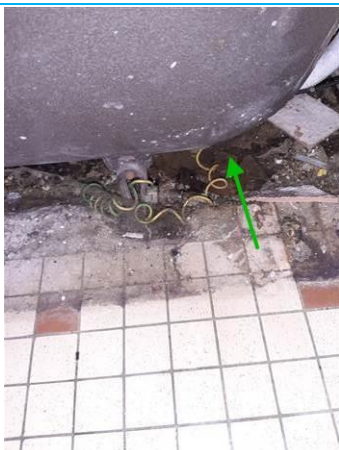
Matériaux : ZPSO-007  
Prélèvement : P007  
Description : Colle de carrelage  
Localisation : Rez de chaussée Logement 1 - SDB; Rez de chaussée Logement 1 - WC  
Résultat : Absence d'amiante

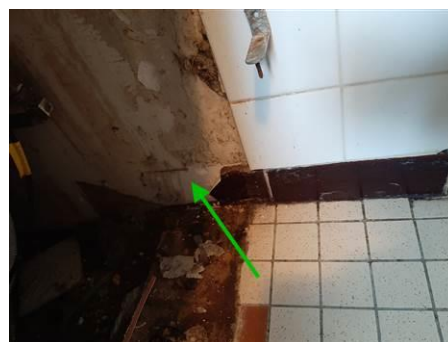
Matériaux : ZPSO-008  
Prélèvement : P008  
Description : Colle de plinthes noires  
Localisation : Rez de chaussée Logement 1 - SDB; Rez de chaussée Logement 1 - WC  
Résultat : Absence d'amiante

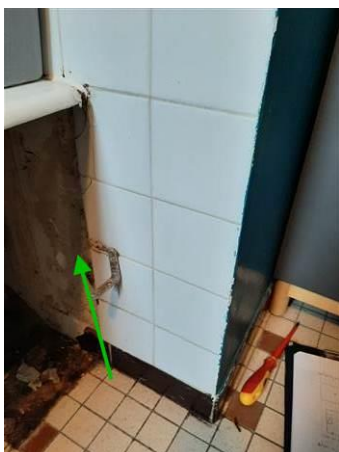
Matériaux : ZPSO-009  
Prélèvement : P009  
Description : Colle de faïence  
Localisation : Rez de chaussée Logement 1 - SDB  
Résultat : Absence d'amiante

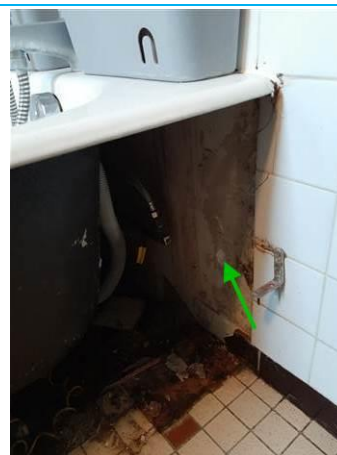
Matériaux : ZPSO-010  
Prélèvement : P010  
Description : Enduit à base de plâtre  
Localisation : Rez de chaussée Logement 1 - SDB; Rez de chaussée Logement 1 - WC  
Résultat : Absence d'amiante

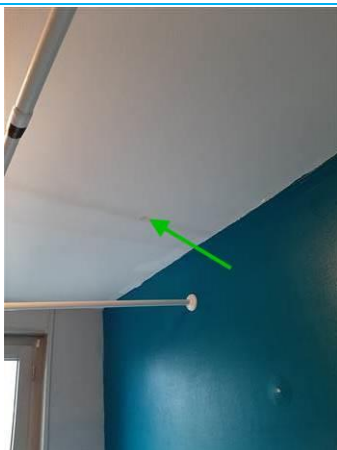
Matériaux : ZPSO-011

Description : Enduit à base de plâtre

Localisation : Rez de chaussée Logement 1 - SDB; Rez de  
chaussée Logement 1 - WC

Résultat : Absence d'amiante

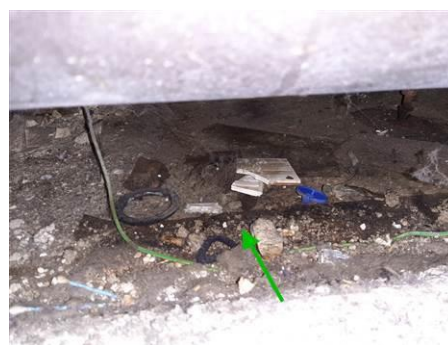
Matériaux : ZPSO-012

Description : Isolant intérieur fibreux sous baignoire

Localisation : Rez de chaussée Logement 1 - SDB

Résultat : Absence d'amiante

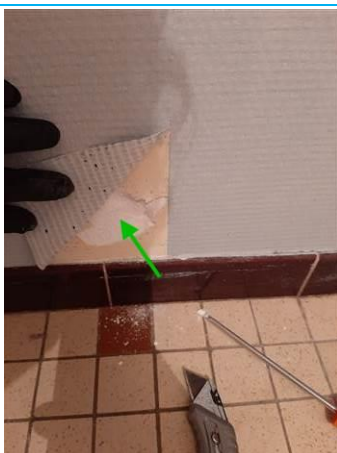
Matériaux : ZPSO-015

Description : Enduit à base de plâtre

Localisation : 2ème étage Logement 6 - SDB; 2ème étage  
Logement 6 - WC

Résultat : Absence d'amiante

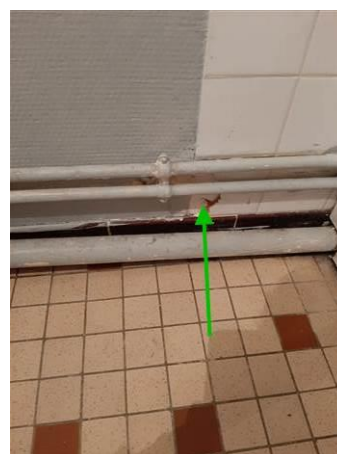
Matériaux : ZPSO-014

Description : Colle de faïence

Localisation : 2ème étage Logement 6 - SDB

Résultat : Absence d'amiante

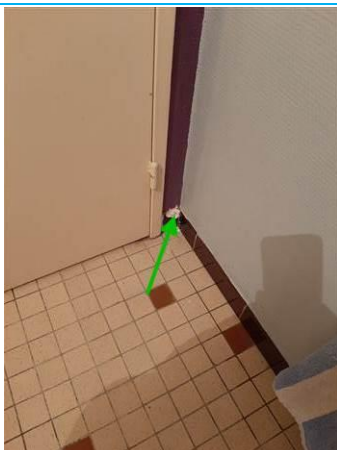
Matériaux : ZPSO-013

Description : Colle de plinthes noires

Localisation : 2ème étage Logement 6 - SDB; 2ème étage Logement 6 - WC

Résultat : Absence d'amiante

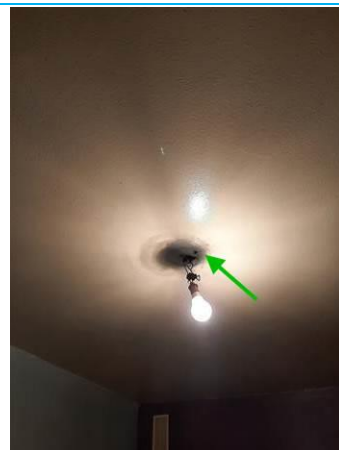
Matériaux : ZPSO-016

Description : Enduit à base de plâtre

Localisation : 2ème étage Logement 6 - SDB; 2ème étage Logement 6 - WC

Résultat : Absence d'amiante

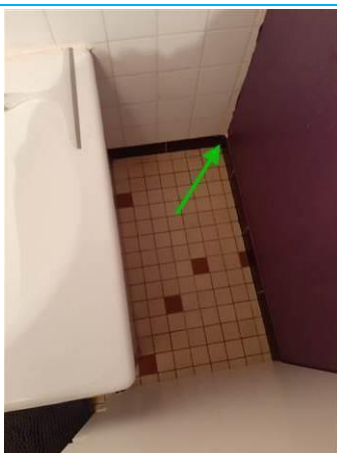
Matériaux : ZPSO-017

Description : Colle de carrelage

Localisation : 2ème étage Logement 6 - SDB; 2ème étage Logement 6 - WC

Résultat : Absence d'amiante
